Zustandsbericht

Kunde :	Allane SE HCBE	Amtl. Kennzeichen :	RE-PK580E
Berichtsnummer :	0000000925481-DE926		
Referenznummer:	31189393

Hyundai Ioniq 6 (11.2022->) Uniq Elektro

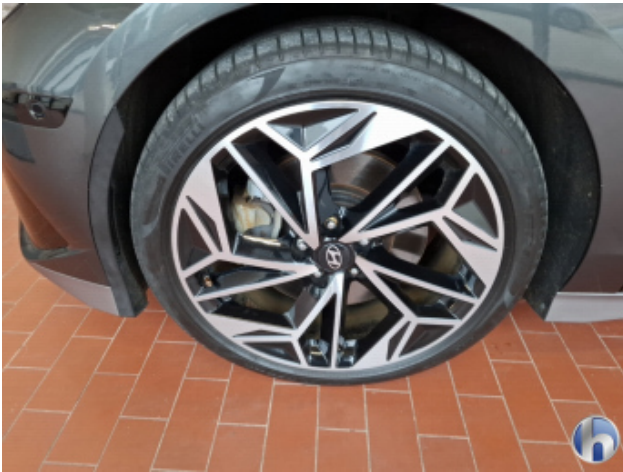
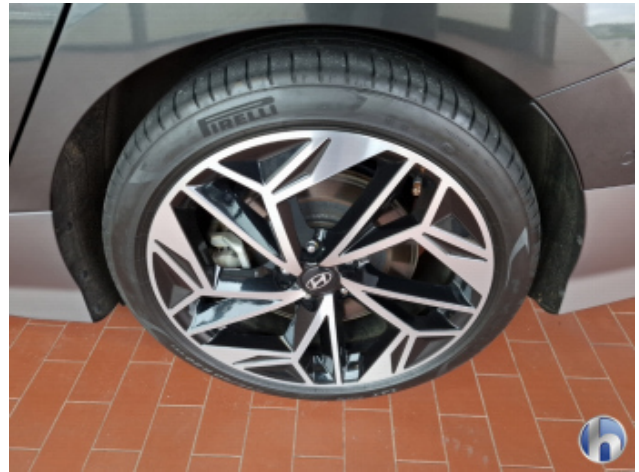
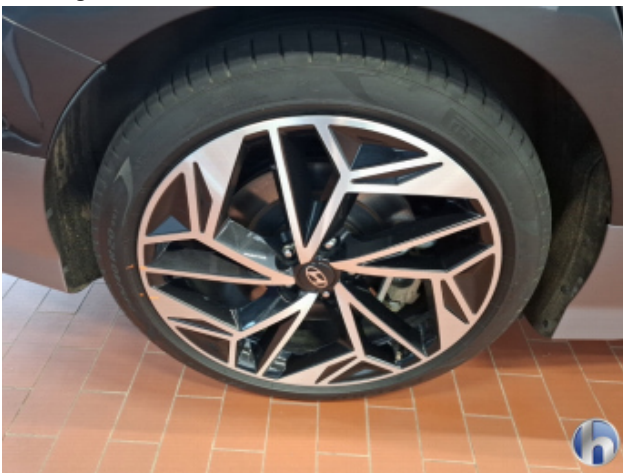
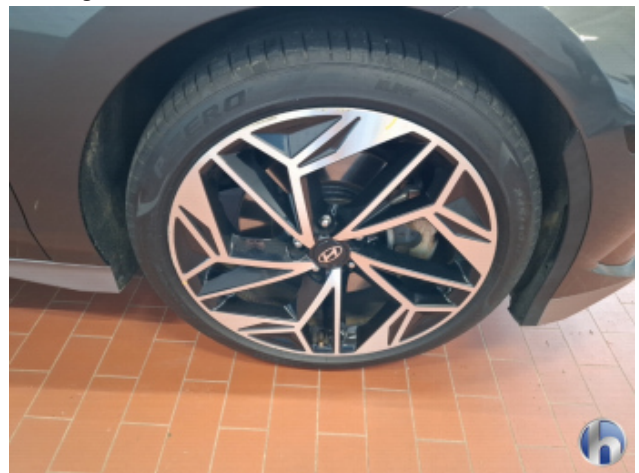
Reifenart / Felgentyp:	Sommerreifen	Aluminium original
1. Achse - links / Zust.	Pirelli	245/40/R20/99Y 5 mm
1. Achse - rechts / Zust.	Pirelli	245/40/R20/99Y 5 mm
2. Achse - links / Zust.	Pirelli	245/40/R20/99Y 5 mm
2. Achse - rechts / Zust.	Pirelli	245/40/R20/99Y 5 mm
Verkehrssicherheit:	Verkehrssicher

Bereifung

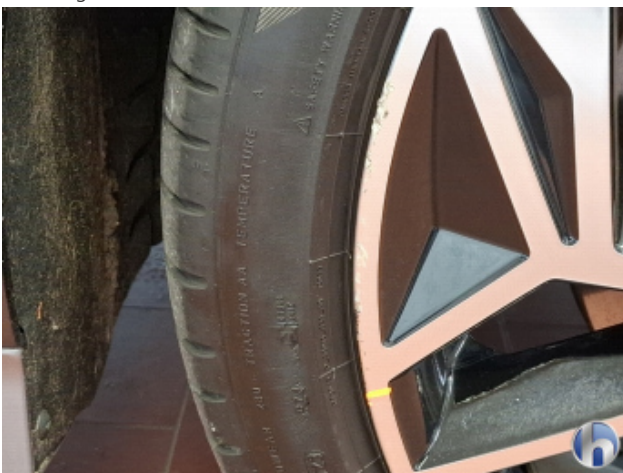
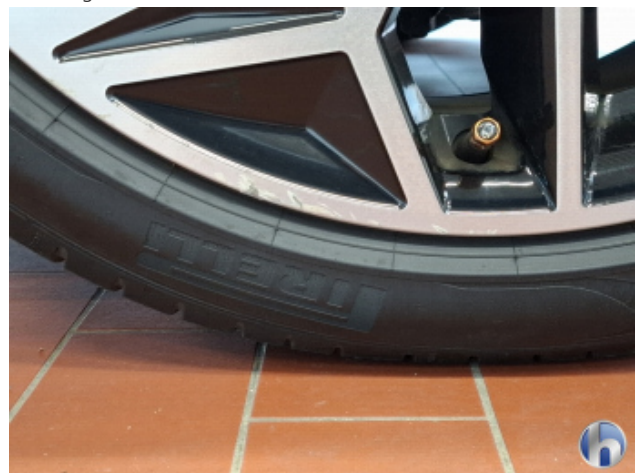
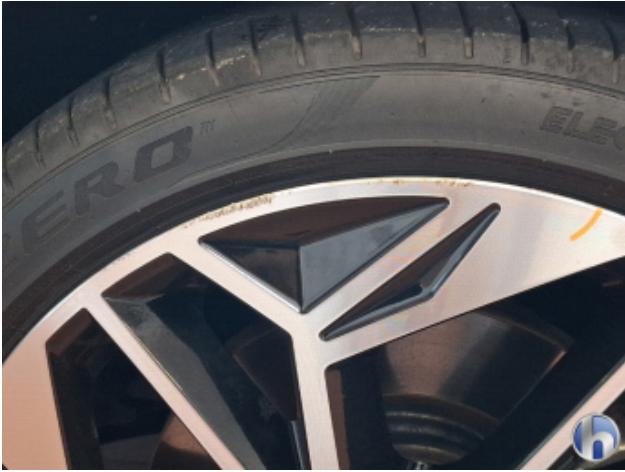
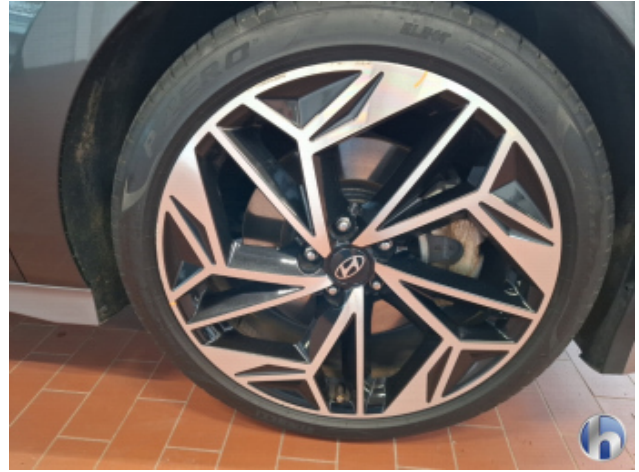
Bauteil	Schaden	Rep.-Art
1.	Felge Vorne - Rechts	Beschädigt	Smart Repair

1. Felge Vorne - Rechts
Beschädigt - Smart Repair
