Zustandsbericht

Kunde :	Allane SE	Amtl. Kennzeichen :	S-FD 1603E
Berichtsnummer :	0000000920991-DE613		
Referenznummer:	31177582

Hyundai Ioniq 6 (11.2022->) Techniq Elektro

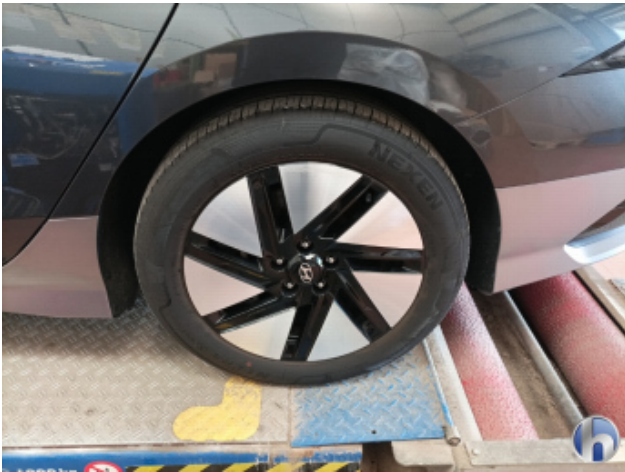
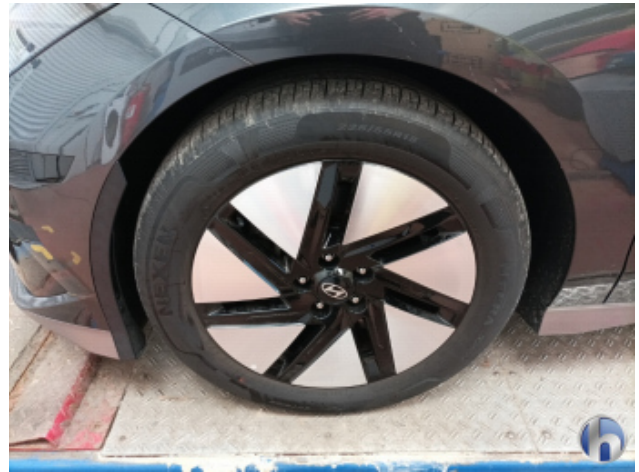
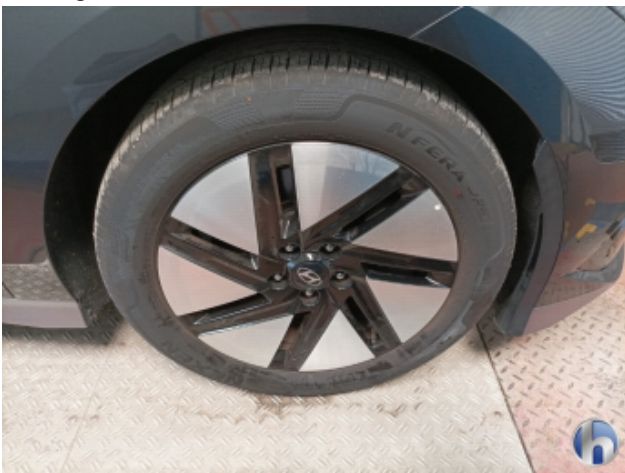
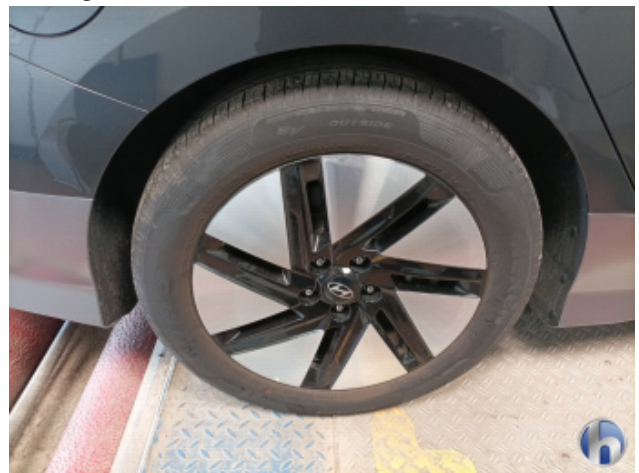
Bereifung

Reifenart / Felgentyp:	Sommerreifen	Aluminium
1. Achse - links / Zust.	Nexen	225/55/R18/98W 5.5 mm
1. Achse - rechts / Zust.	Nexen	225/55/R18/98W 5.5 mm
2. Achse - links / Zust.	Nexen	225/55/R18/98W 5.5 mm
2. Achse - rechts / Zust.	Nexen	225/55/R18/98W 5.5 mm
Verkehrssicherheit:	Verkehrssicher

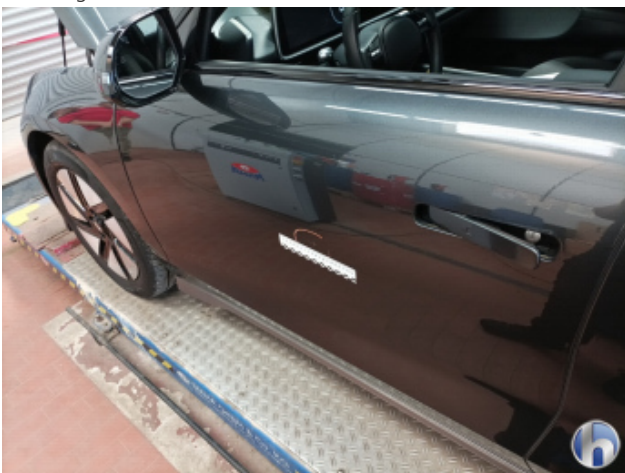
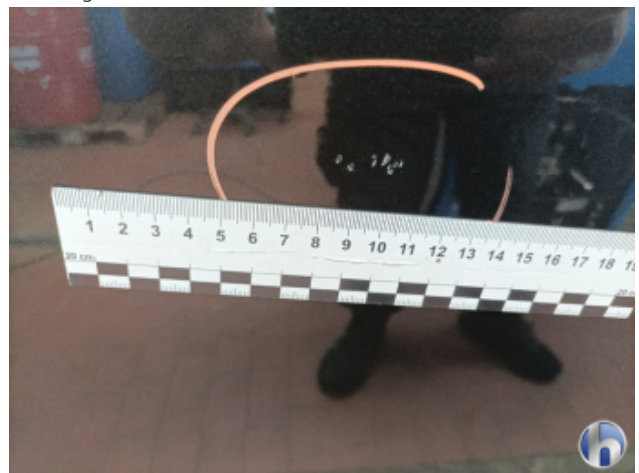
1. Tür Vorne - Links
Beschädigt - Instandsetzen und Lackieren

Karosserie außen		
	Bauteil	Schaden	Rep.-Art
1.	Tür Vorne - Links	Beschädigt	Instandsetzen und Lackieren
2.	Dach	Delle	Sanft Instandsetzen
3.	Tür Hinten - Rechts	Kratzer	Lackieren

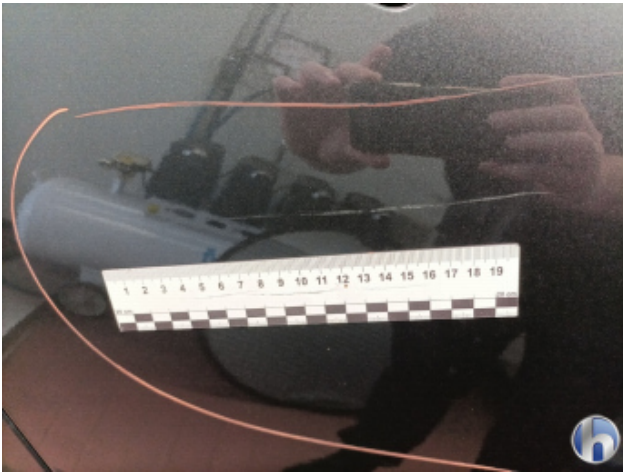
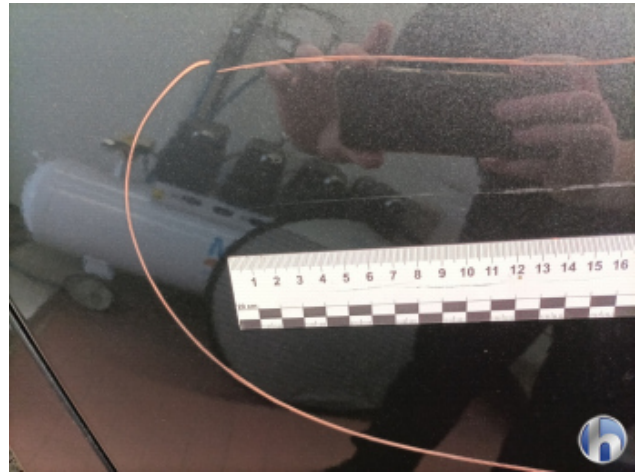
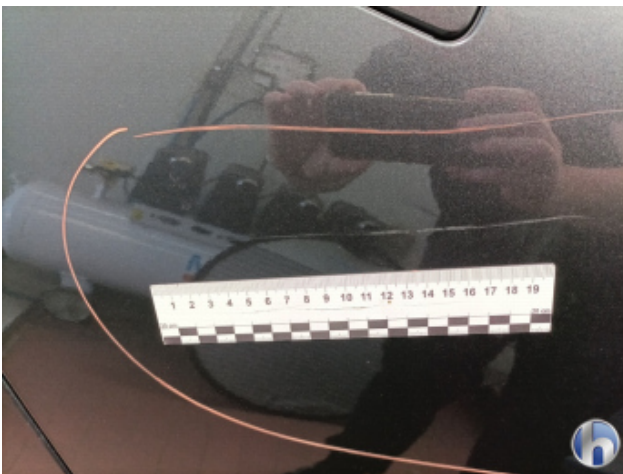
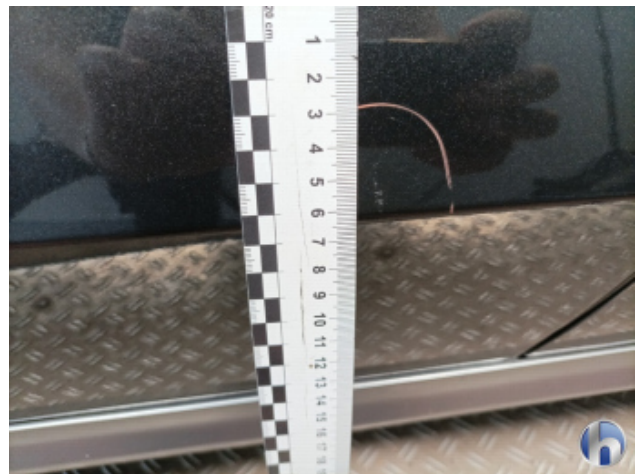
3. Tür Hinten - Rechts
Kratzer - Lackieren
