Fahrzeug: FORD Kuga 2.5 Duratec PHEV ST-Line CVT Sports Utility Vehicle 5-türig 2488 ccm 224 PS / 165 KW Elektrisch 0-Gang Automatik

Zustandsbericht / Minderwertgutachten

**Kennzeichen****DN PV375E****FIN****WF0FXXWPMHNY77198**

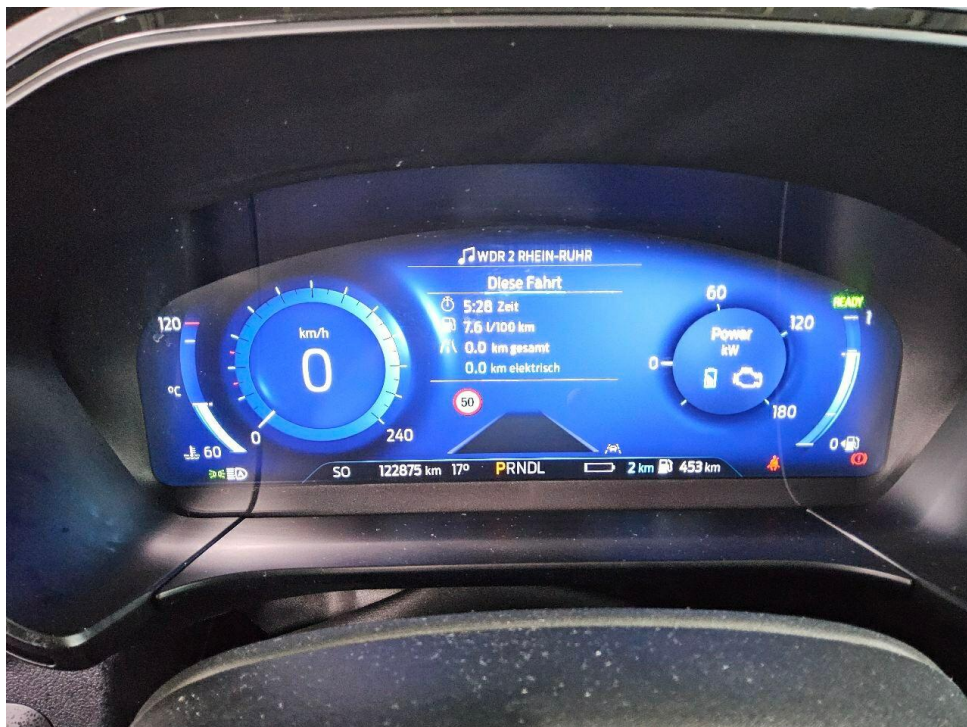
Bild 4 : Kombiinstrument (betriebsbereit) mit Km-Stand

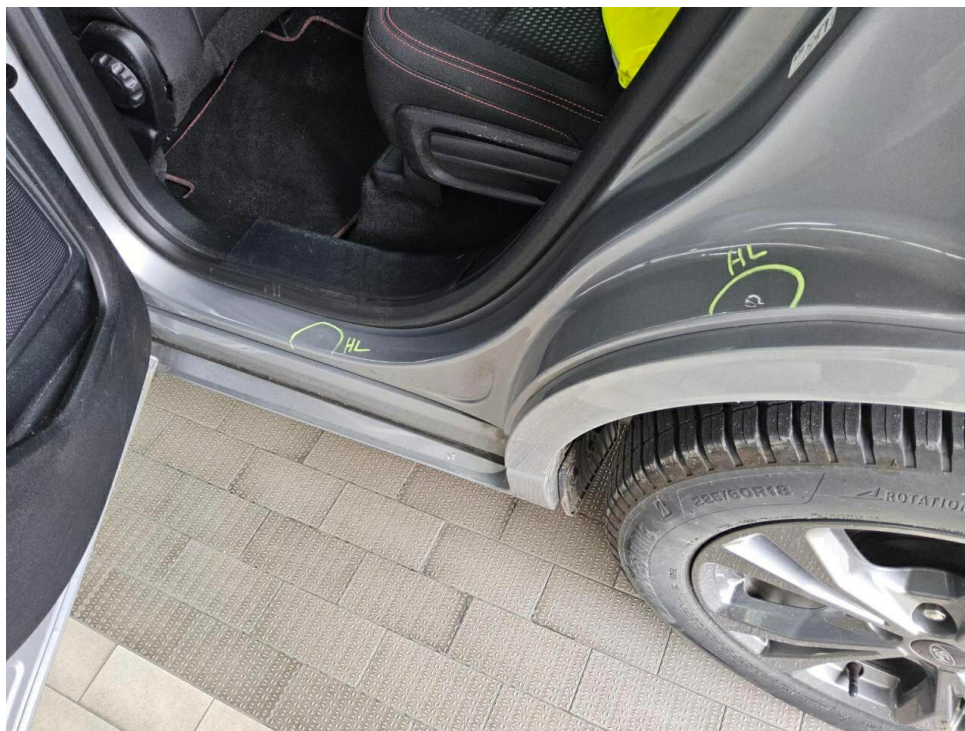
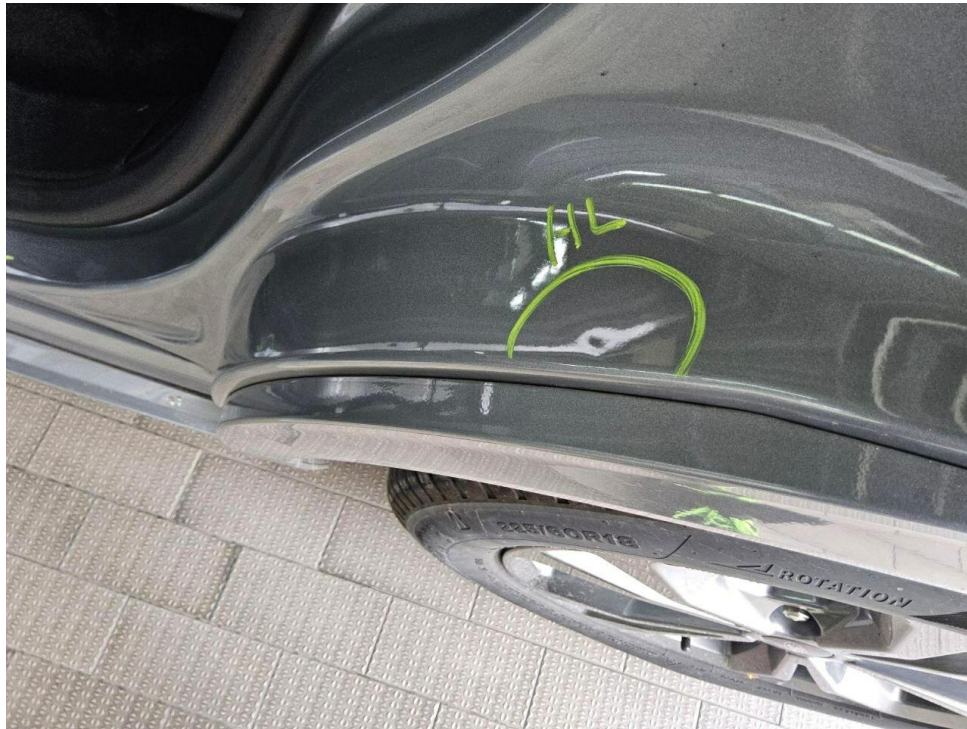
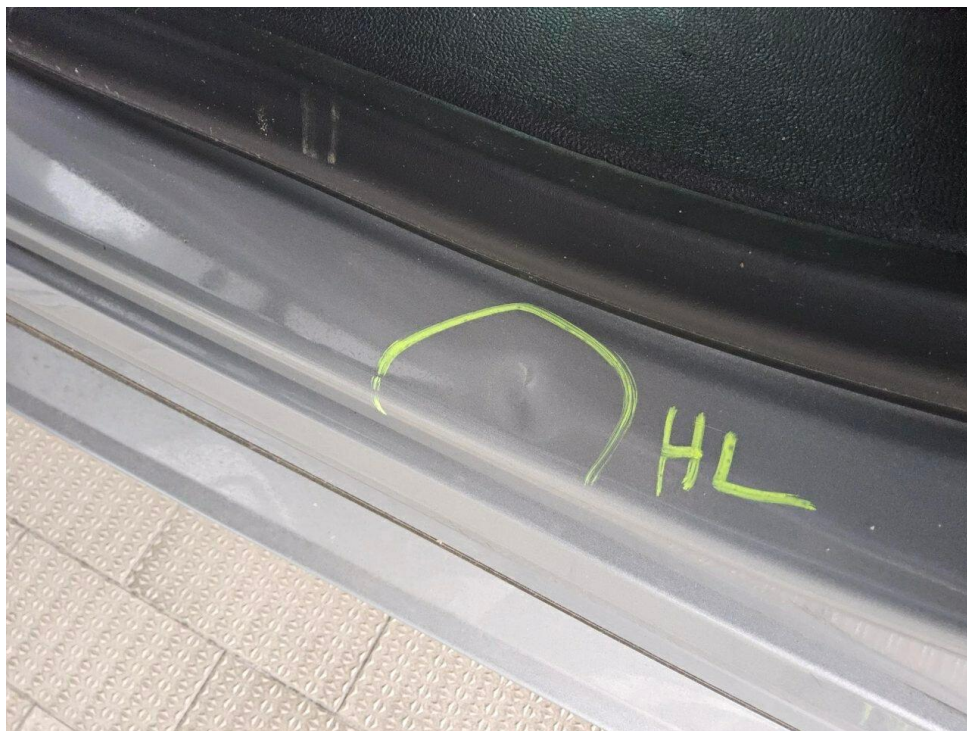
Bild 6 : Tür hinten links Einstieg, mehrfach eingedellt, drücken

Bild 7 : Tür hinten links Einstieg, mehrfach eingedellt, drücken

Bild 8 : Tür hinten links Einstieg, mehrfach eingedellt, drücken

Bezeichnung des Schadens / Rep.-Weg	Rep.Kost		Anrechn.	Minderwert in EUR	
	netto	brutto		netto	brutto
1. Tirefit abgelaufen, erneuern (Bild 13)	42,02	50	100	-42,02	-50
2. Hagelschaden auf dem Dach, drücken, prüfen und Befund festlegen, Schadenerweiterung möglich (Bild 14, 15, 16, 17)	636,13	757	100	-636,13	-757
3. Tür hinten links Einstieg, mehrfach eingedellt, drücken (Bild 6, 7, 8)	157,14	187	100	-157,14	-187
4. Frontspoiler, deformiert, instandsetzen und lackieren mit Lackaufbau (Bild 10, 11, 12)	186,55	222	100	-186,55	-222
5. Motorhaube, eingedellt, drücken (Bild 9)	105,04	125	100	-105,04	-125
6. Lackvorbereitung	168,07	200	100	-168,07	-200
Gesamt	1.294,95	1.541		-1.294,95	-1.541

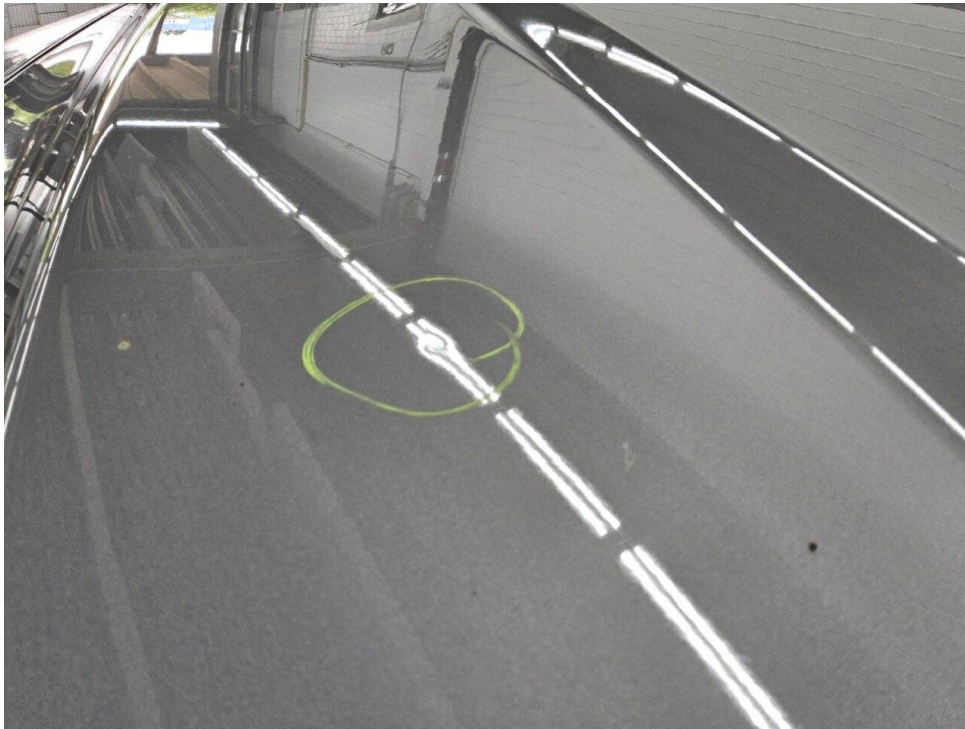
Bild 9 : Motorhaube, eingedellt, drücken

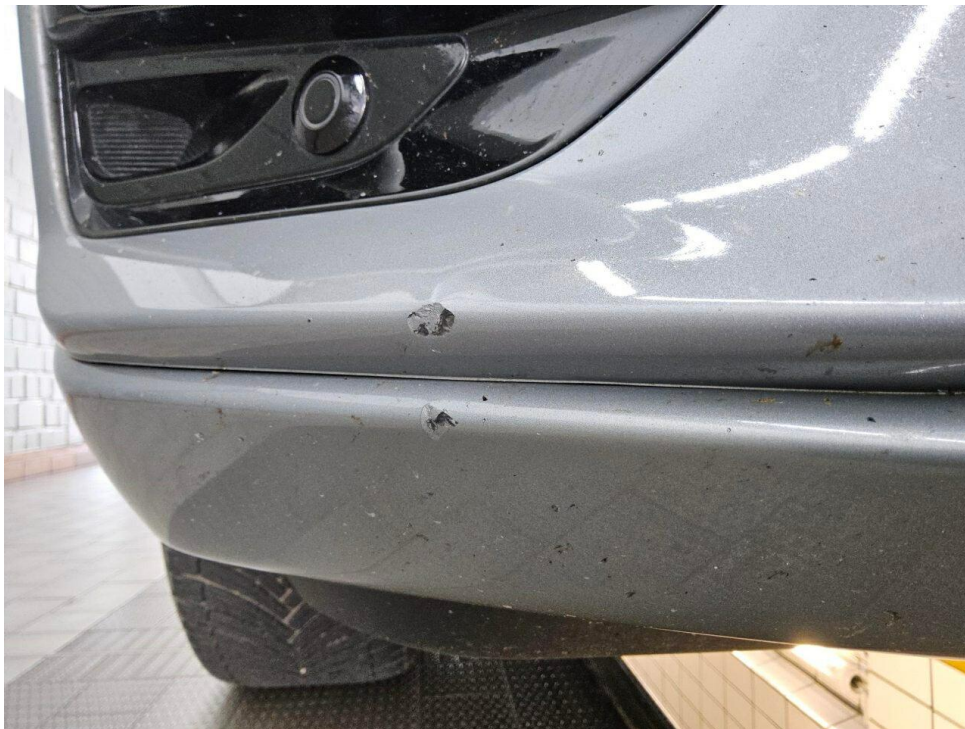
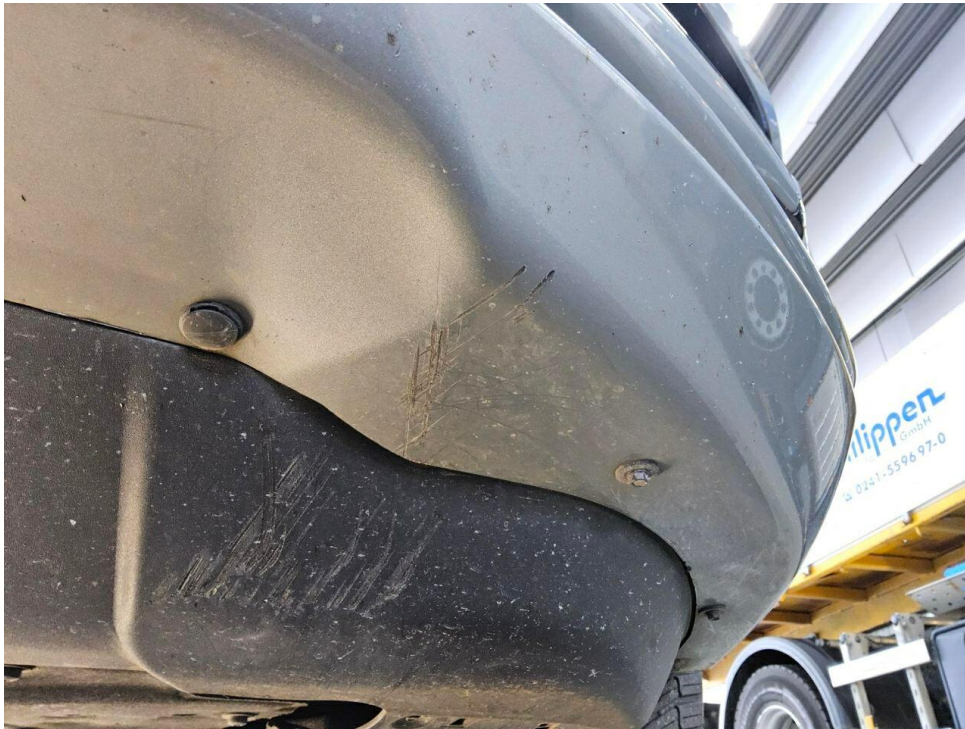
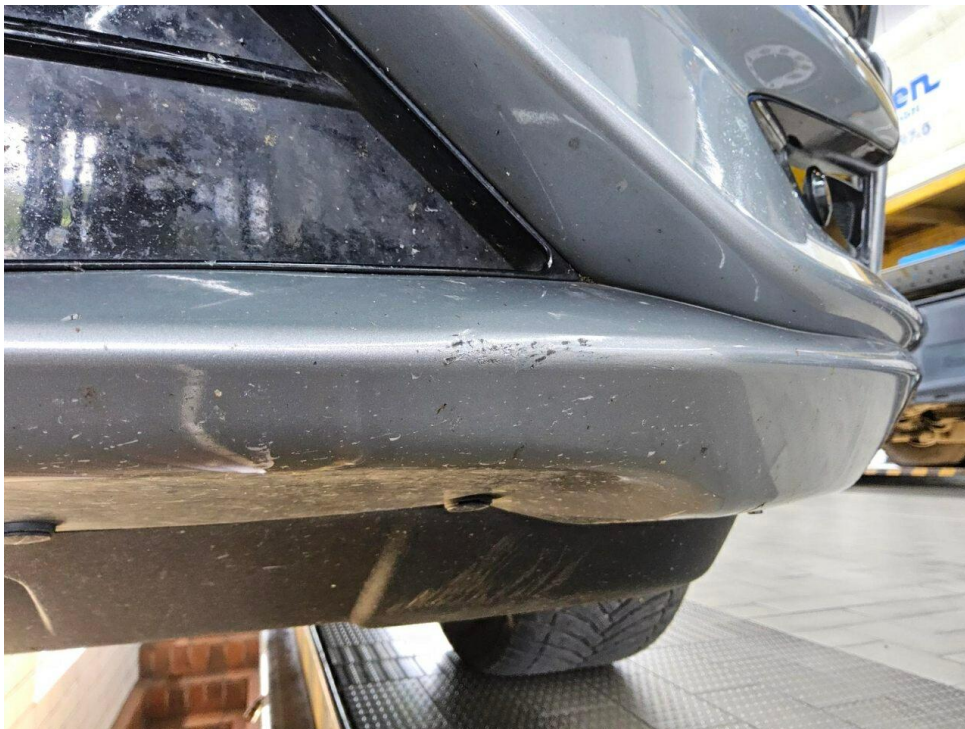
Bild 10 : Frontspoiler, deformiert, instandsetzen und lackieren mit Lackaufbau

Bild 11 : Frontspoiler, deformiert, instandsetzen und lackieren mit Lackaufbau

Bild 12 : Frontspoiler, deformiert, instandsetzen und lackieren mit Lackaufbau

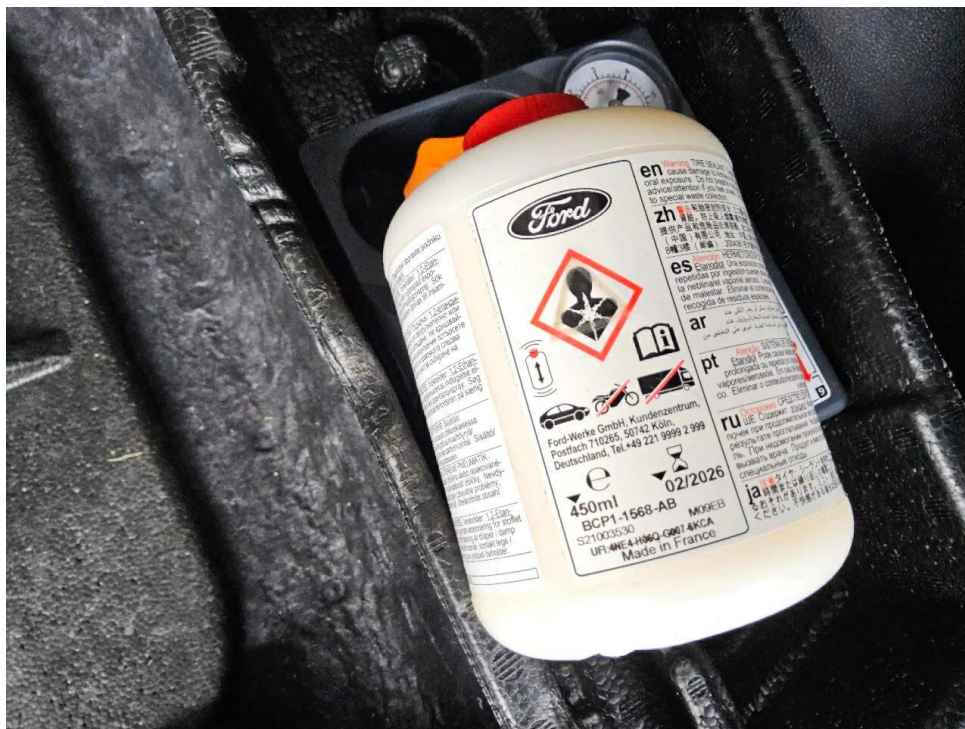
Bild 13 : Tirefit abgelaufen

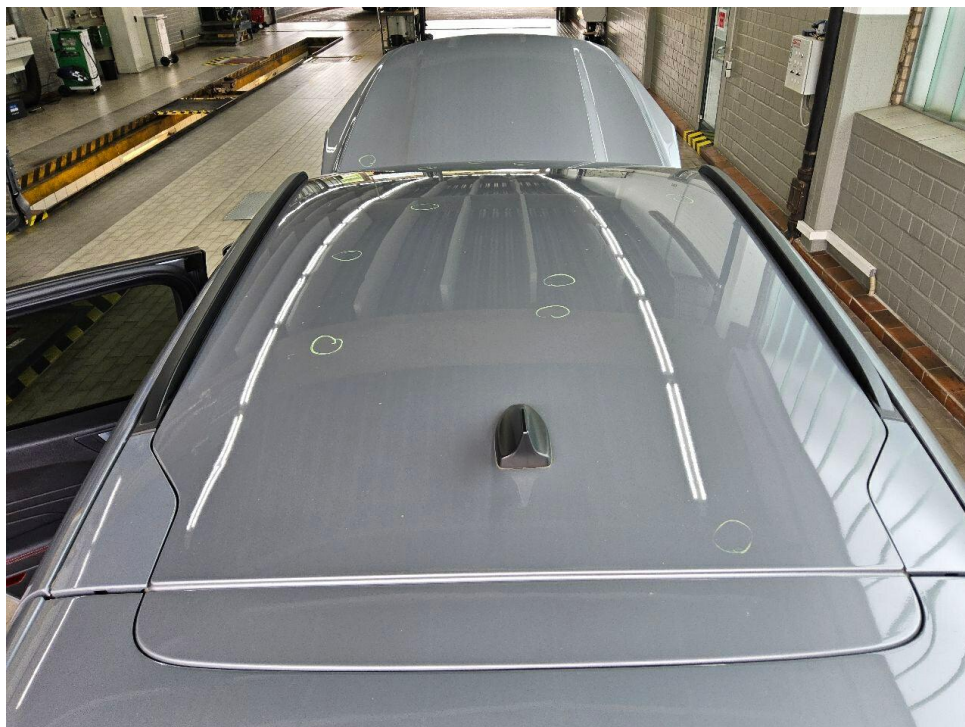
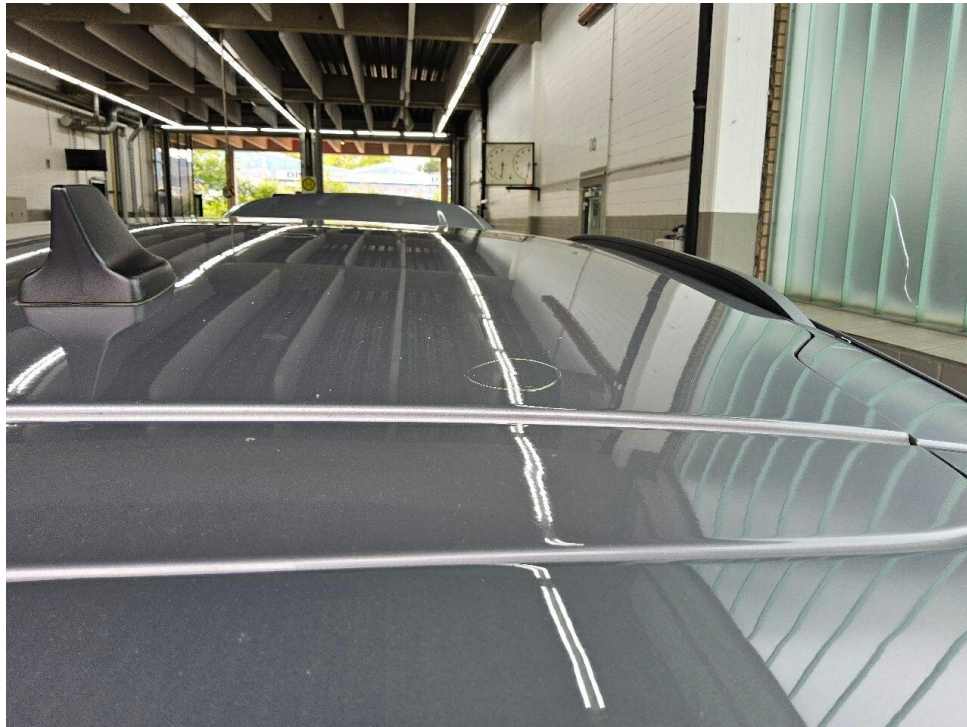
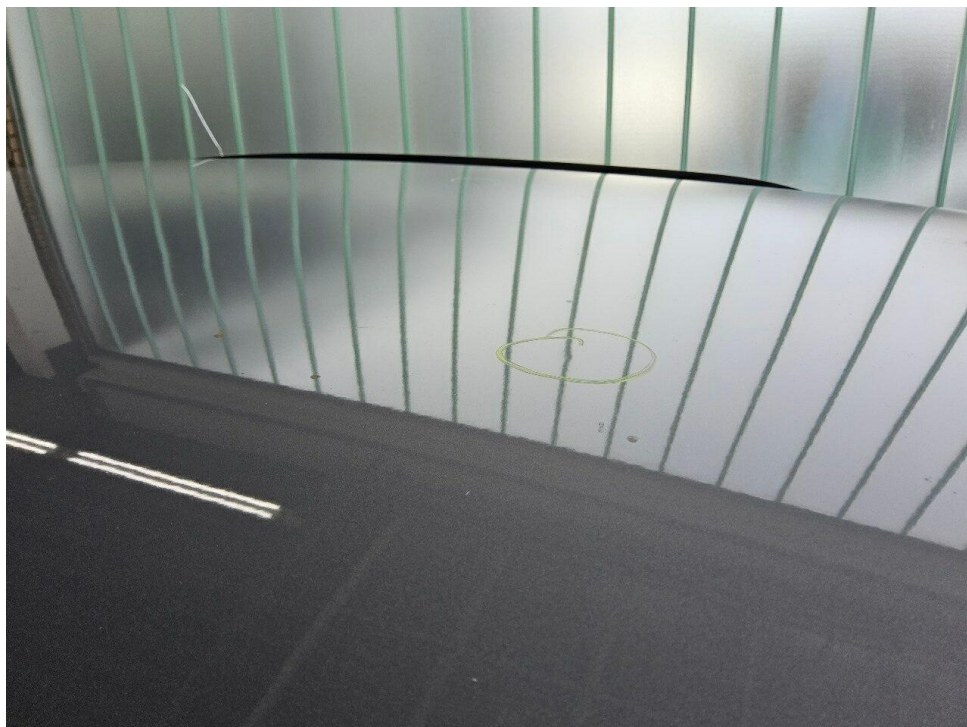
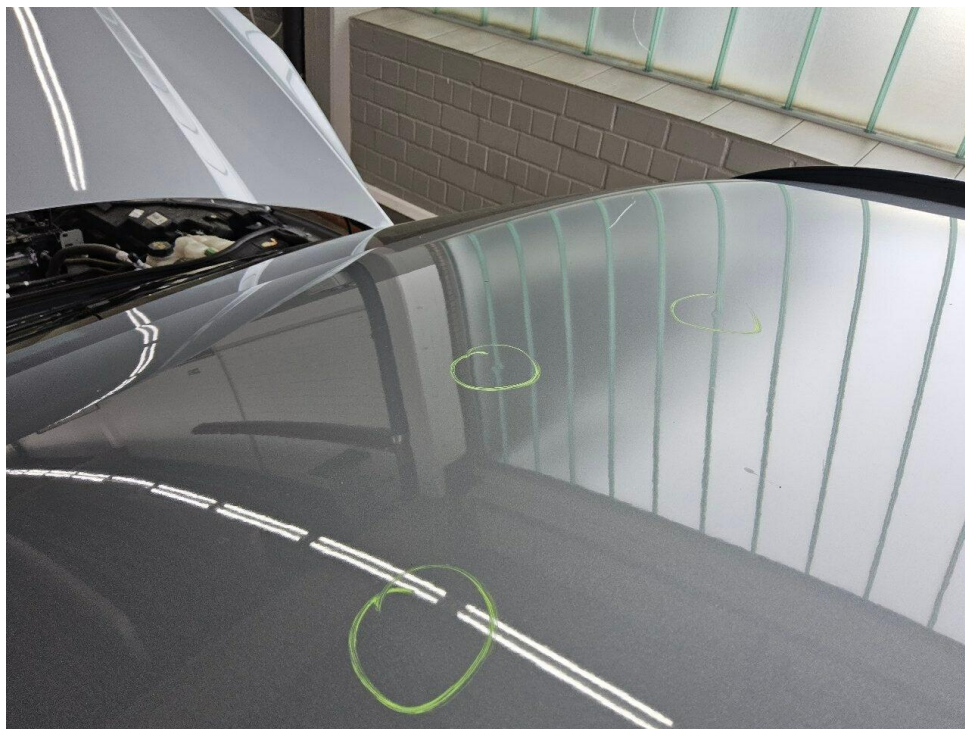
Bild 14 : Hagelschaden auf dem Dach, drücken

Bild 15 : Hagelschaden auf dem Dach, drücken

Bild 16 : Hagelschaden auf dem Dach, drücken

Bild 17 : Hagelschaden auf dem Dach, drücken

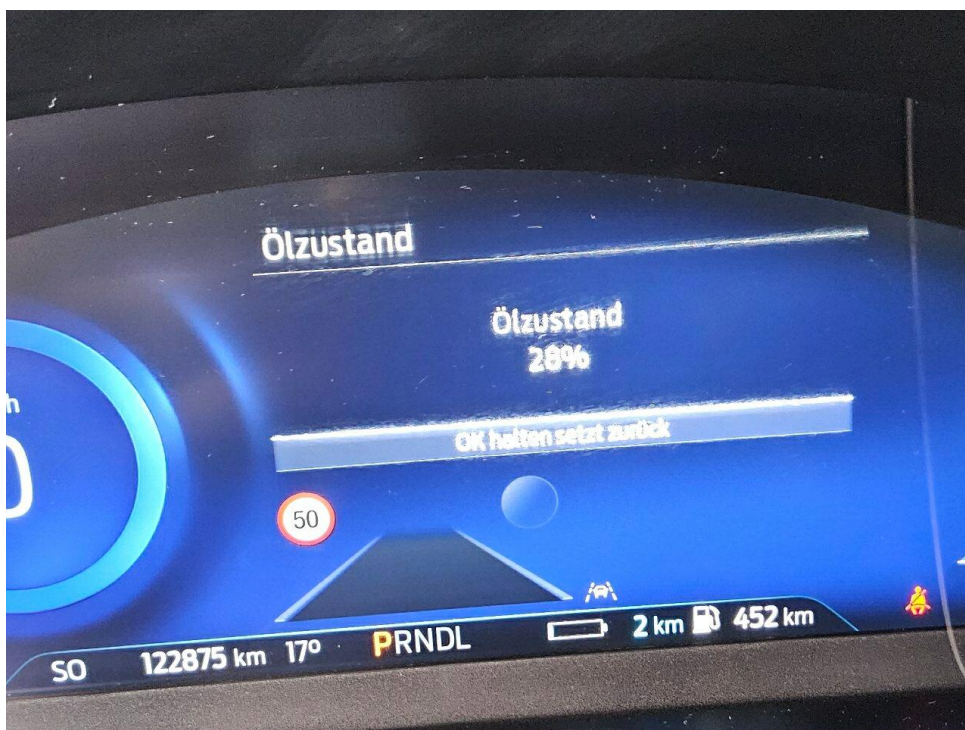
Wartungsnachweis:	digital
letzte Wartung:	am 06.01.2026 bei Kilometerstand 110.130
bis Wartung verbleiben:	28 % (zum Besichtigungszeitpunkt)

Bild 18 : Serviceintervallanzeige

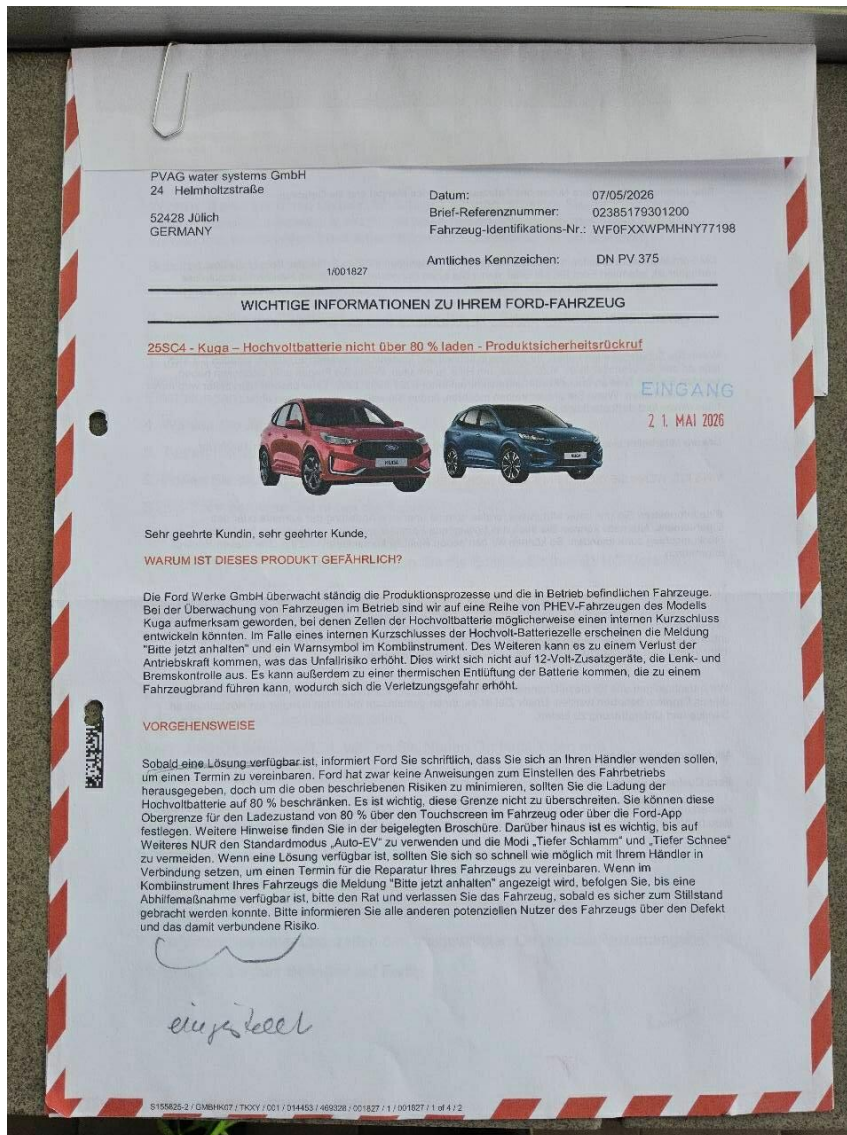
- Rückrufaktion noch fällig
- Ladekabel war keines bei Auslieferung vorhanden

Bild 19 : Rückrufaktion noch fällig
