| Model | Qashqai |
| Variante | Tekna 1.3 DIG-T MHEV |
| VIN | SJNTAAJ12U1366810 |

# Zustandsbericht/Minderwertgutachten-Leasing

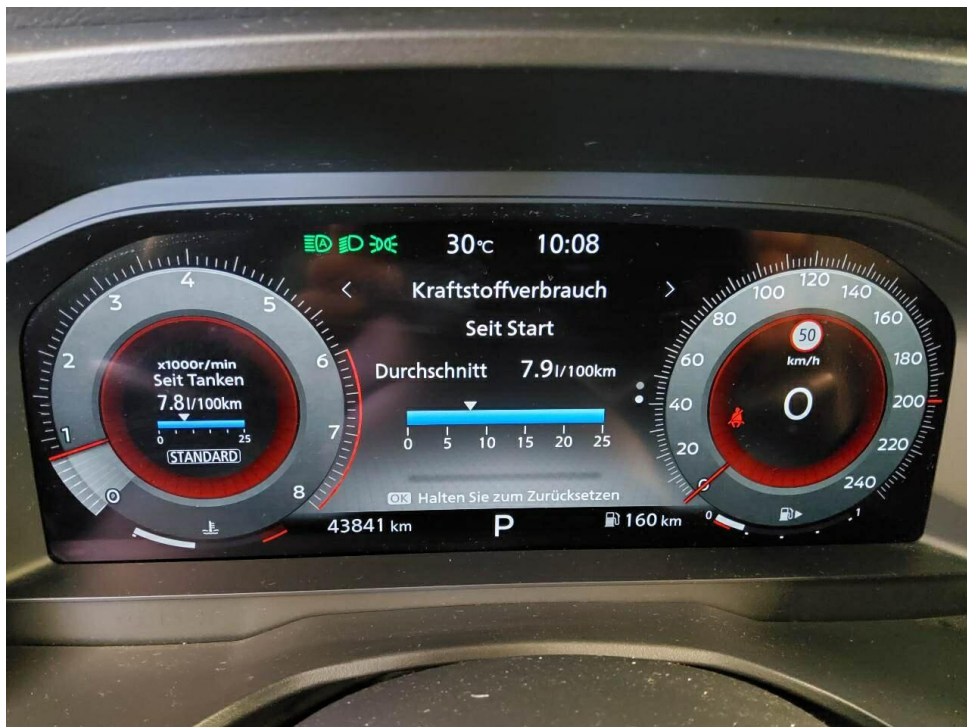
Bild 6 : Kombiinstrument (betriebsbereit) mit Km-Stand

| Km-Stand abgelesen | 43841 | Nächste HU §29 StVZO | 03 / 2027 |

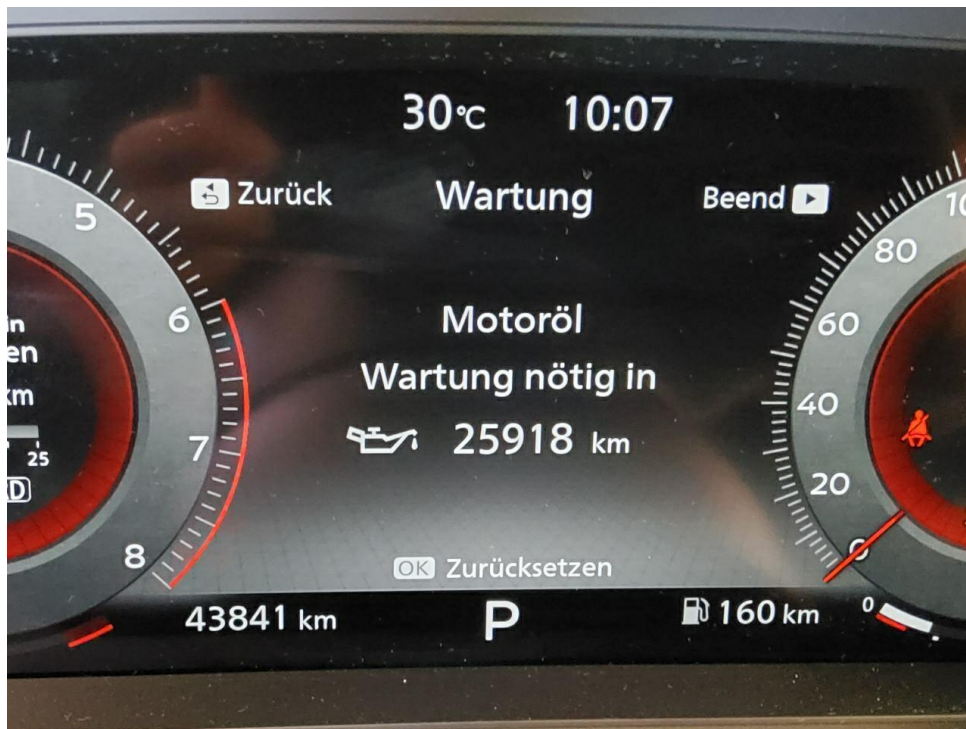
Bild 7 : Serviceintervallanzeige

Wartungsnachweis: lückenhaft  
bis Wartung verbleiben: 25.918 km (zum Besichtigungszeitpunkt)

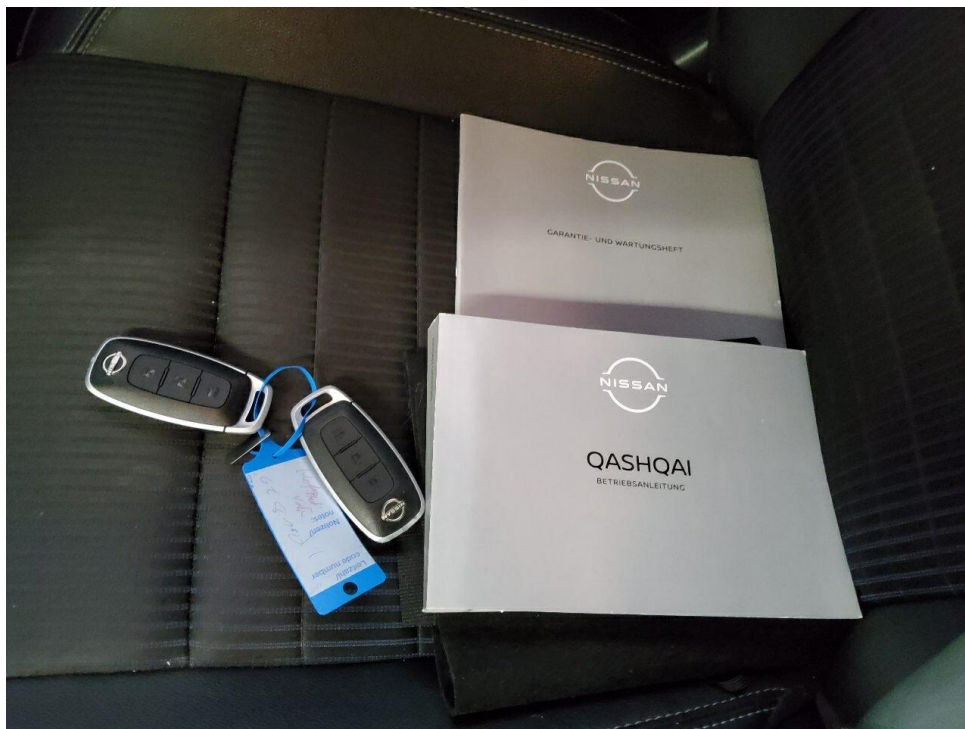
Bild 11 : Serviceheft letzter Eintrag, alle Fahrzeugschlüssel, Bordmappe

1. Wartungsnachweis (kein Eintrag im Serviceheft)

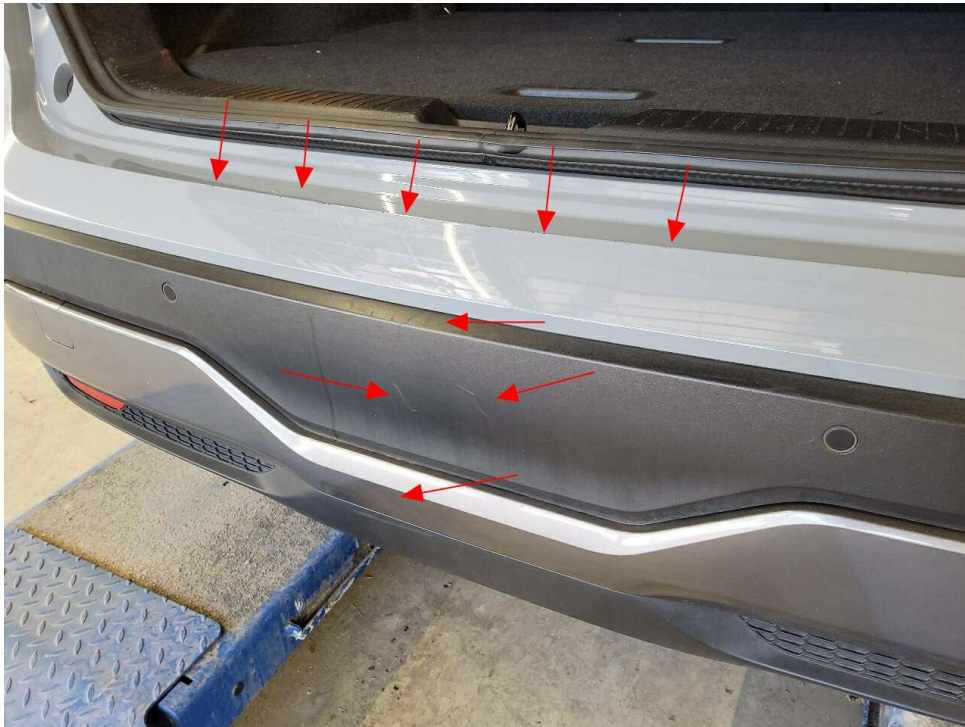
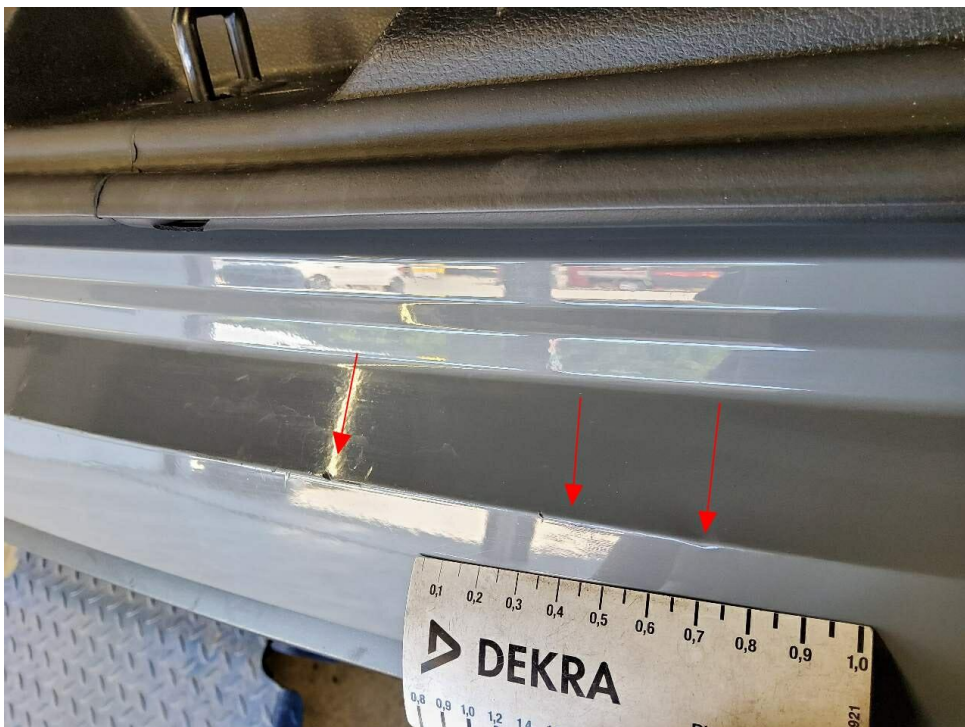
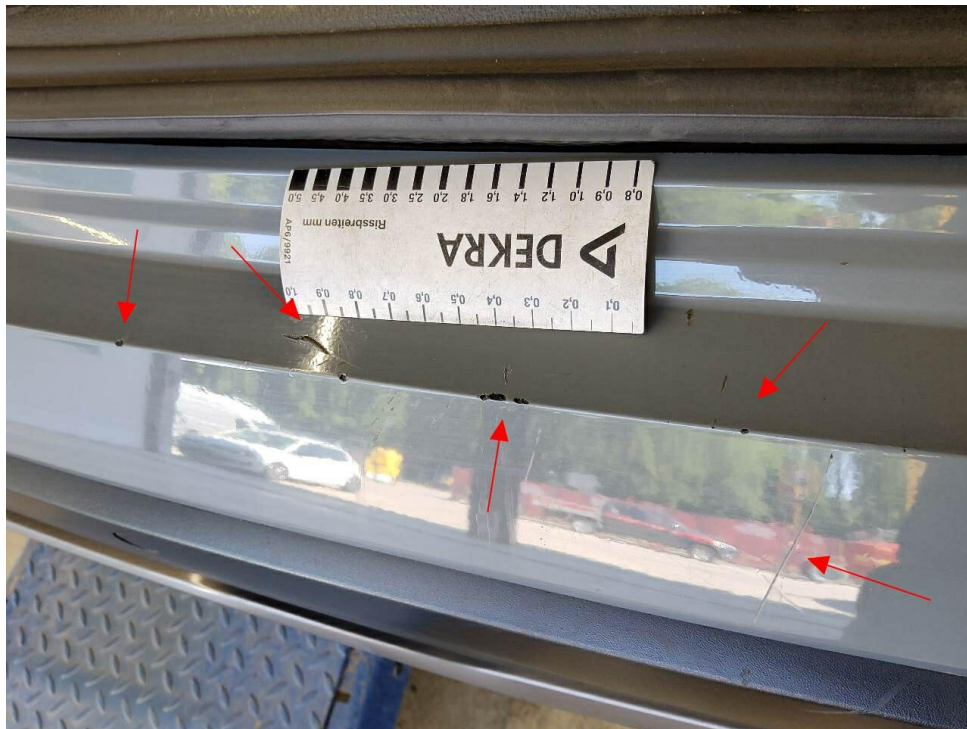
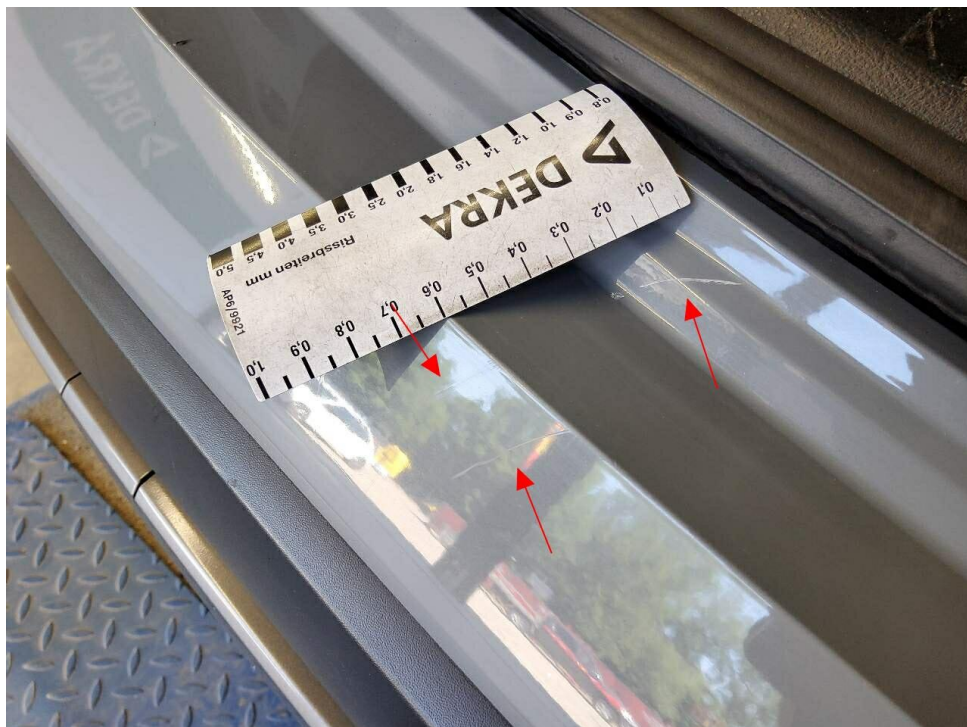
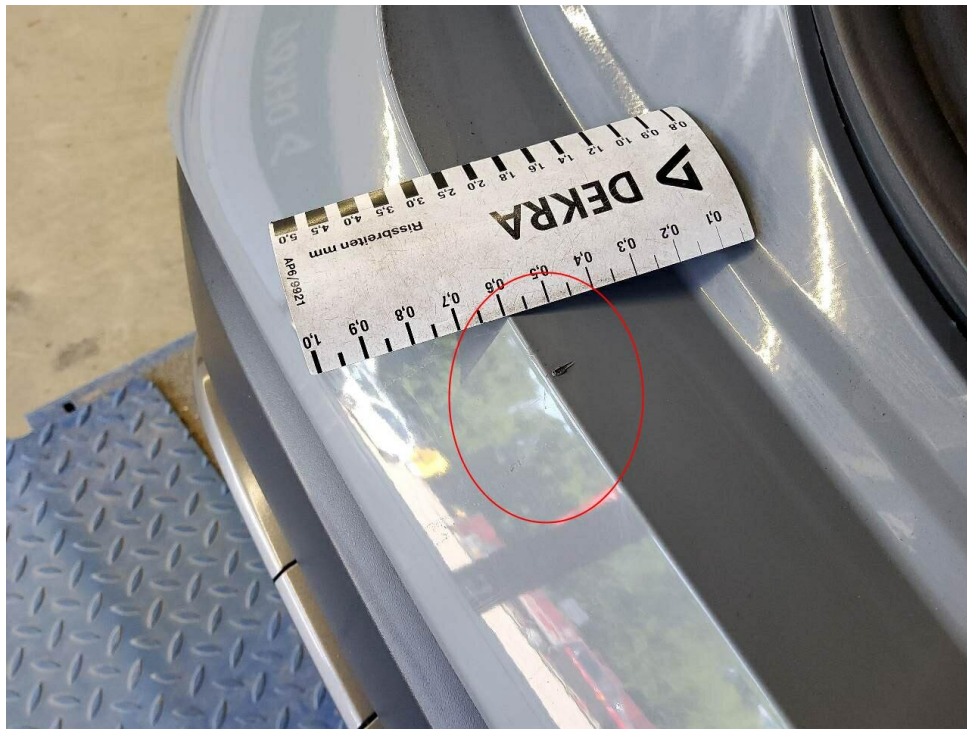
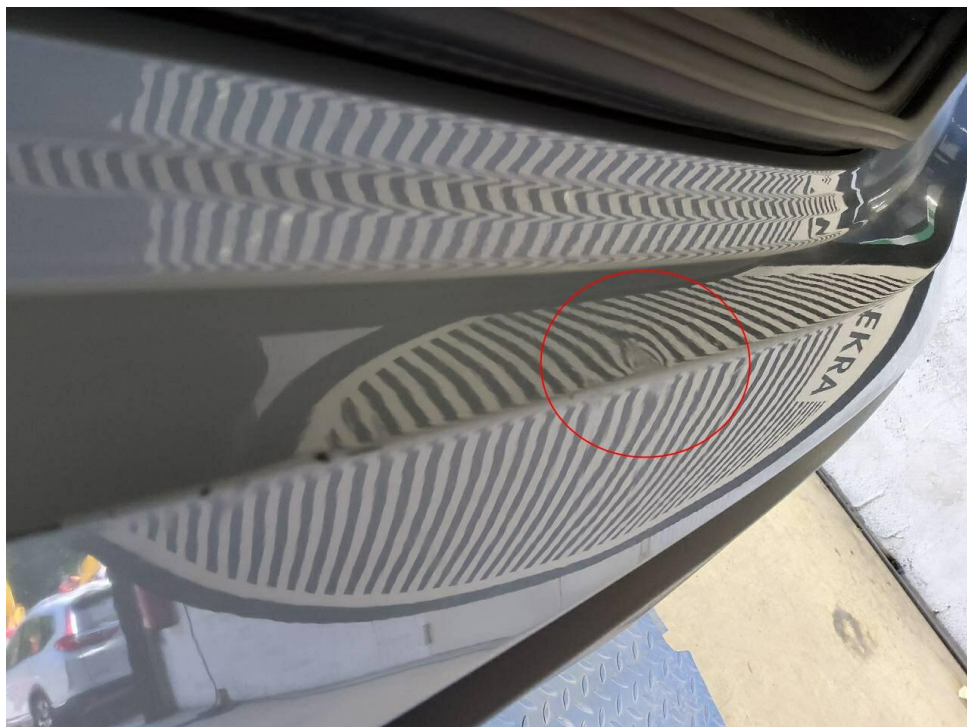
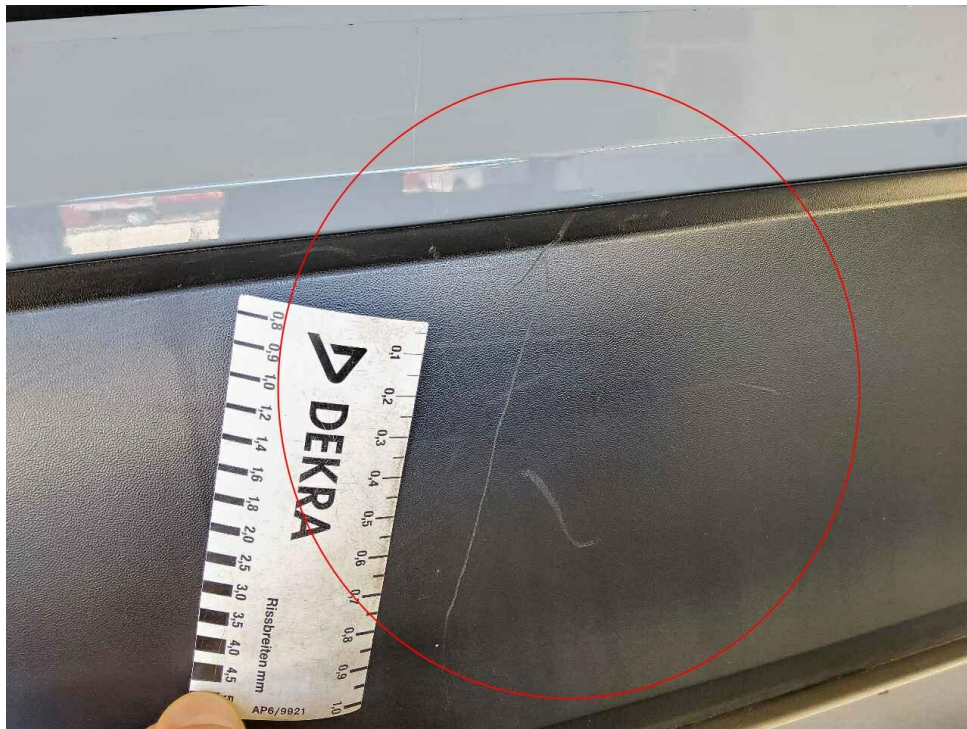
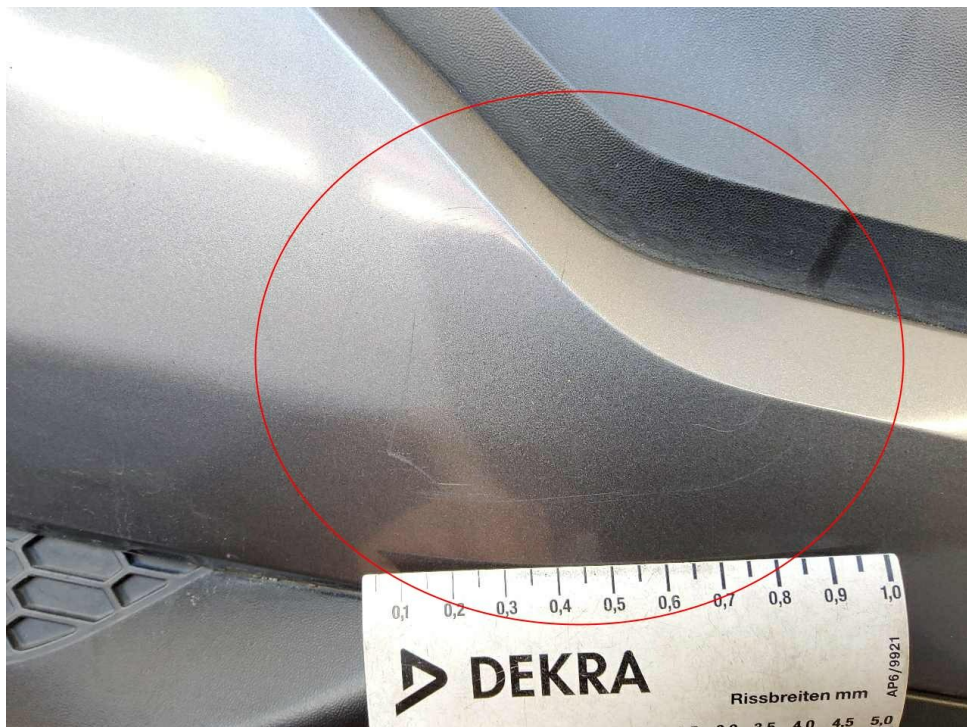
Bild 13 : Schaden Stoßfänger hinten

Bild 14 : Schaden Stoßfänger hinten

Bild 15 : Schaden Stoßfänger hinten

Bild 16 : Schaden Stoßfänger hinten

Bild 17 : Schaden Stoßfänger hinten

Bild 18 : Schaden Stoßfänger hinten

Bild 19 : Schaden Stoßfänger hinten

Bild 20 : Schaden Stoßfänger hinten

1. Schaden Stoßfänger hinten, (Bild 13, 14, 15, 16, 17, 18, 19, 20)
2. Tür hinten links, Einstieg Lackierung, verschrammt, smart repair (Bild 21)
3. Verkleidung C-Säule links unten, eingedellt, verschrammt, erneuern (Bild 22, 23)
4. Türverkleidung hinten links, verschrammt, erneuern (Bild 24, 25, 26, 27, 28)
5. LM-Felge vorne rechts, glanzgedreht, verschrammt, erneuern (Bild 29, 30, 31)
6. LM-Felge hinten rechts, glanzgedreht, verschrammt, erneuern (Bild 32)
7. LM-Felge vorne links, glanzgedreht, verschrammt, erneuern (Bild 33, 34)

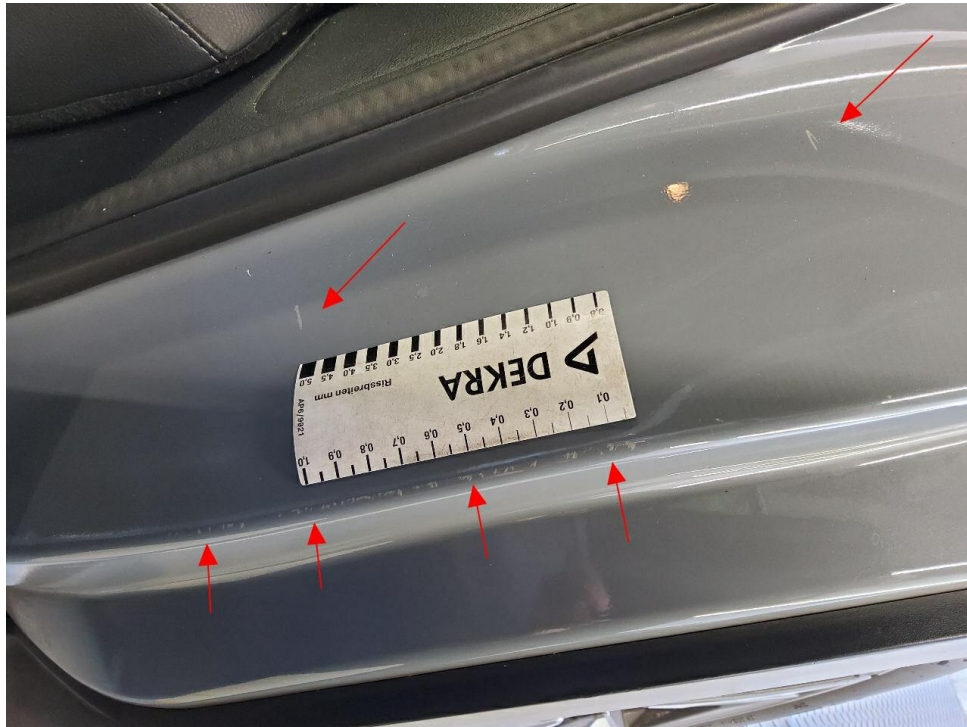
Bild 21 : Tür hinten links, Einstieg Lackierung, verschrammt

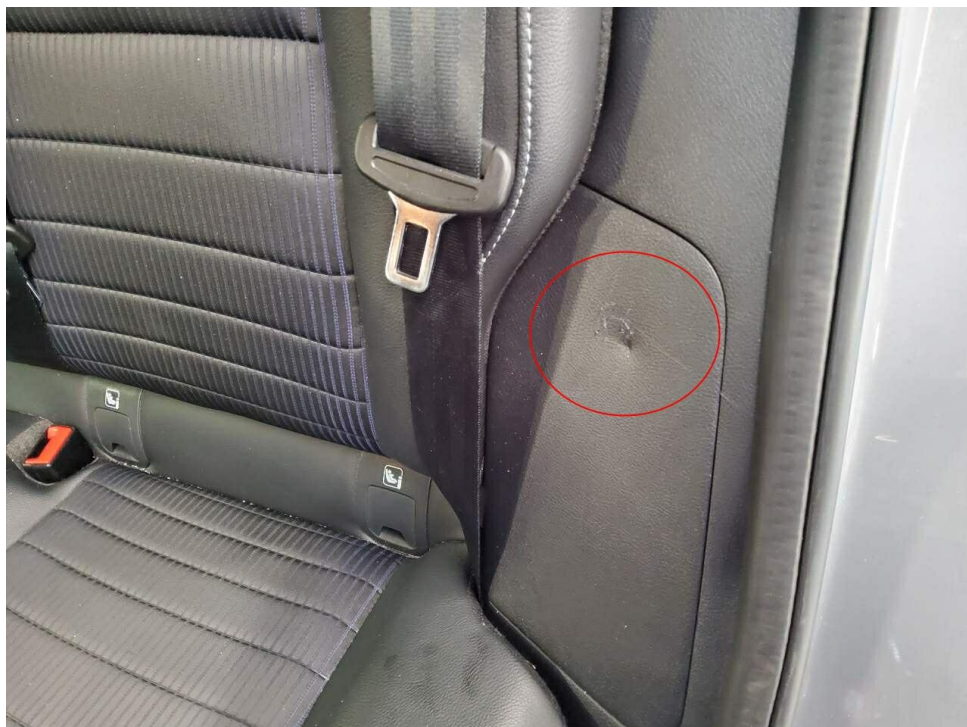
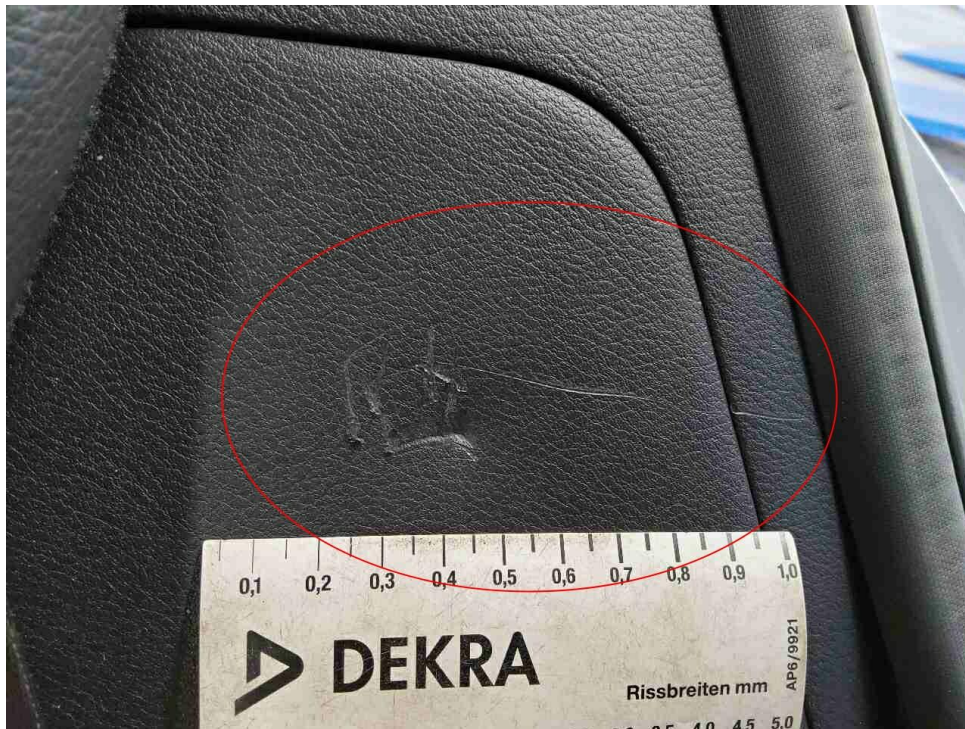
Bild 22 : Verkleidung C-Säule links unten, eingedellt, verschrammt

Bild 23 : Verkleidung C-Säule links unten, eingedellt, verschrammt

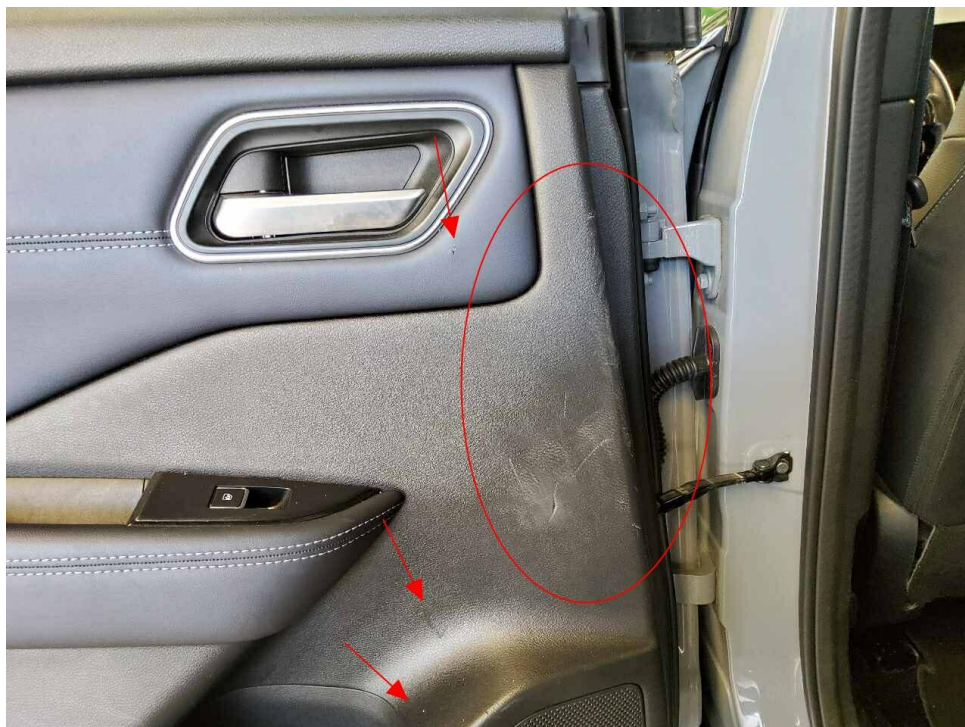
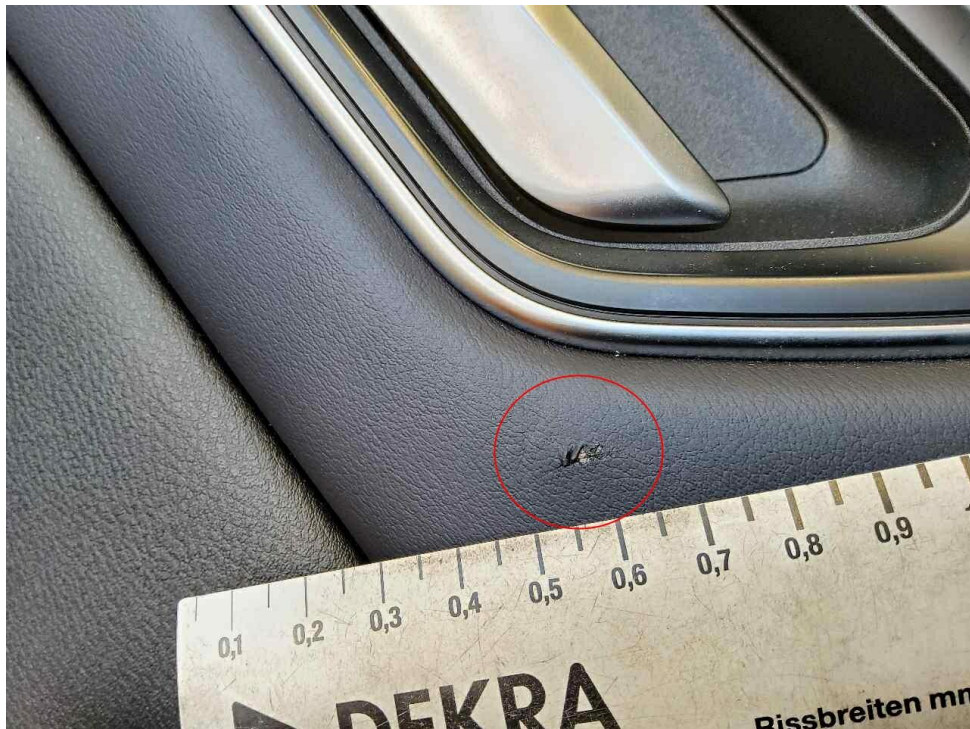
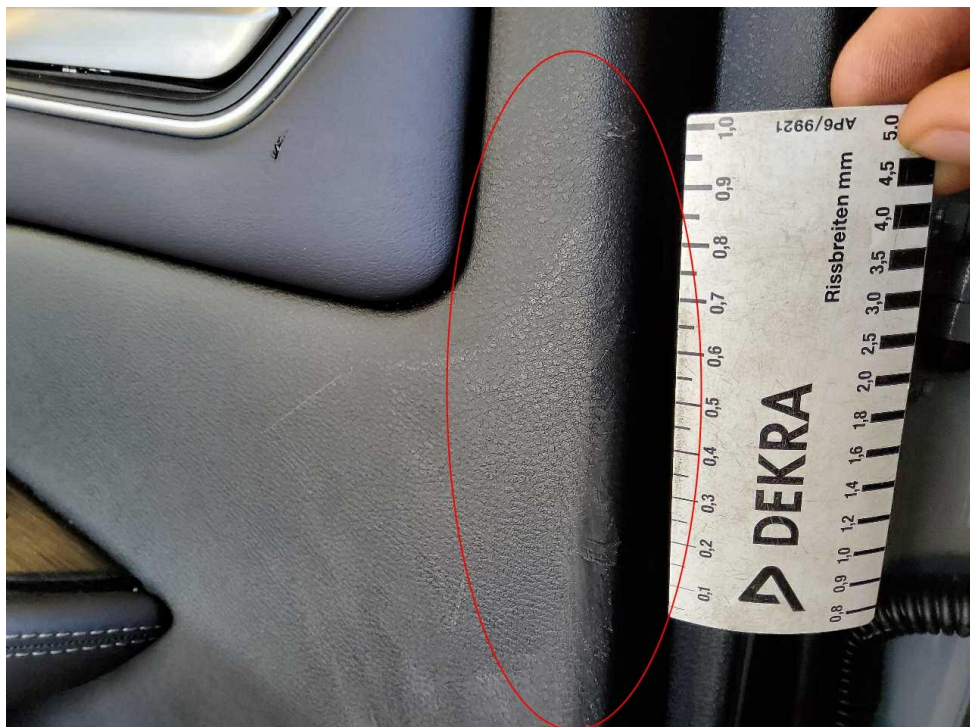
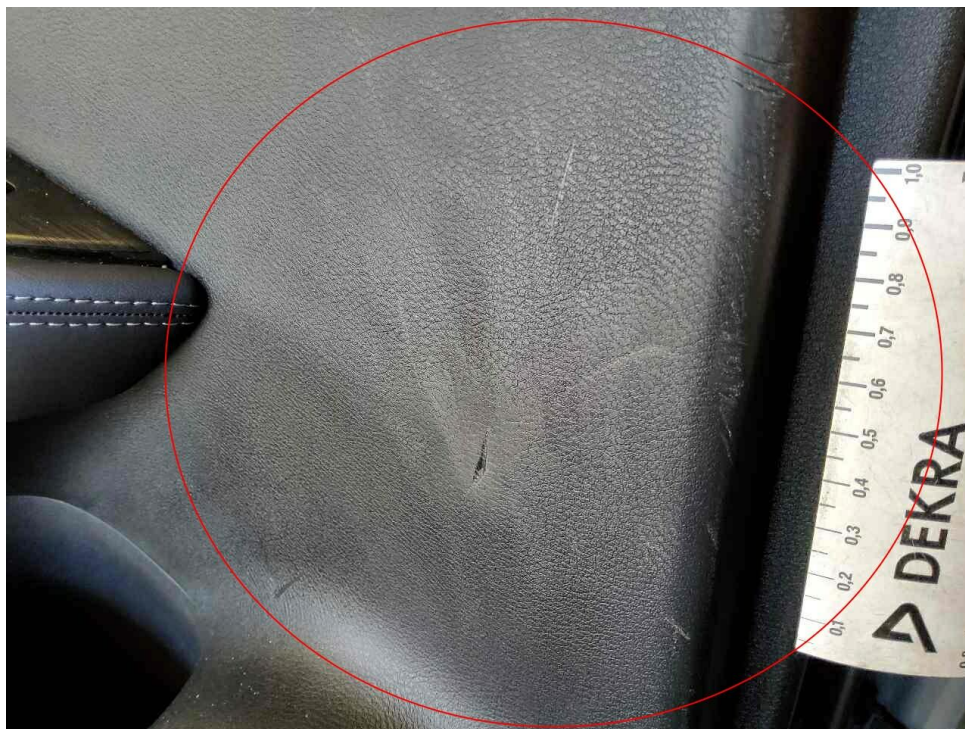
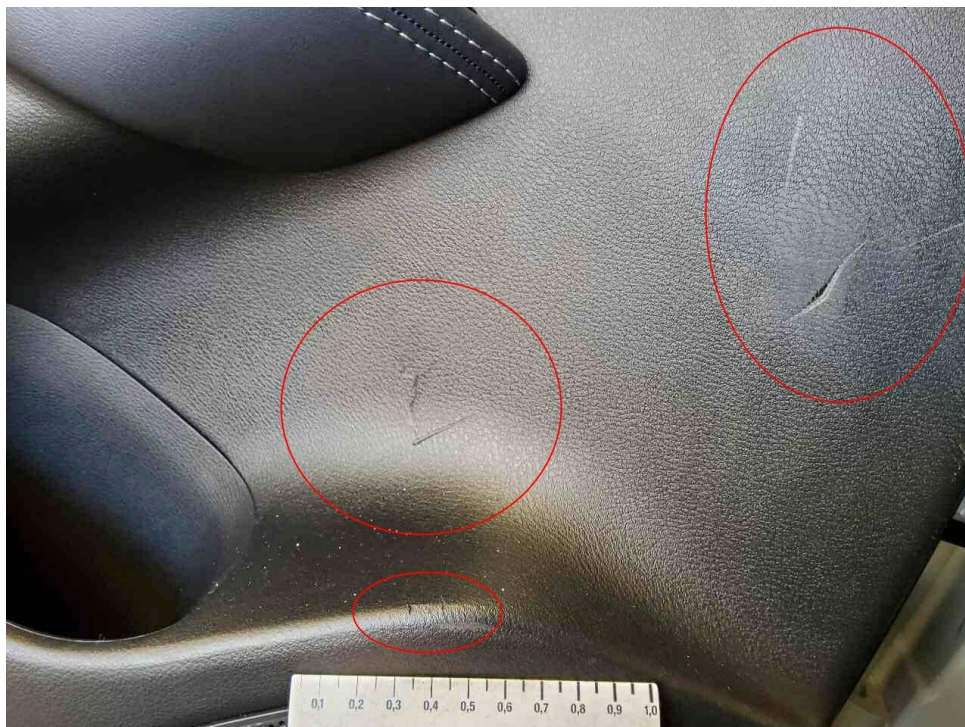
Bild 24 : Türverkleidung hinten links, verschrammt

Bild 25 : Türverkleidung hinten links, verschrammt

Bild 26 : Türverkleidung hinten links, verschrammt

Bild 27 : Türverkleidung hinten links, verschrammt

Bild 28 : Türverkleidung hinten links, verschrammt

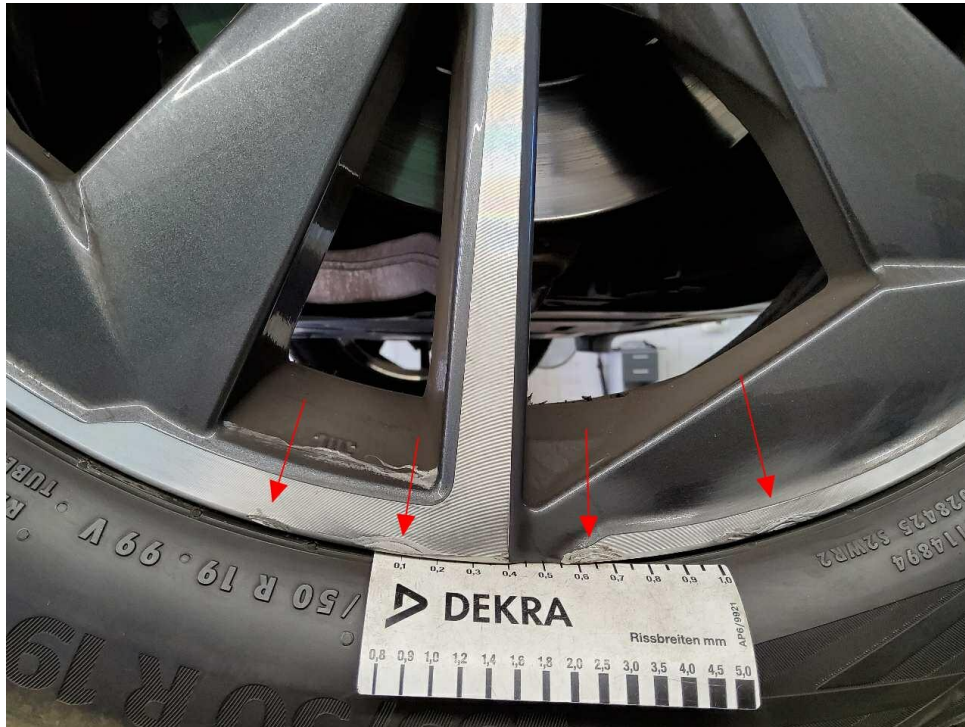
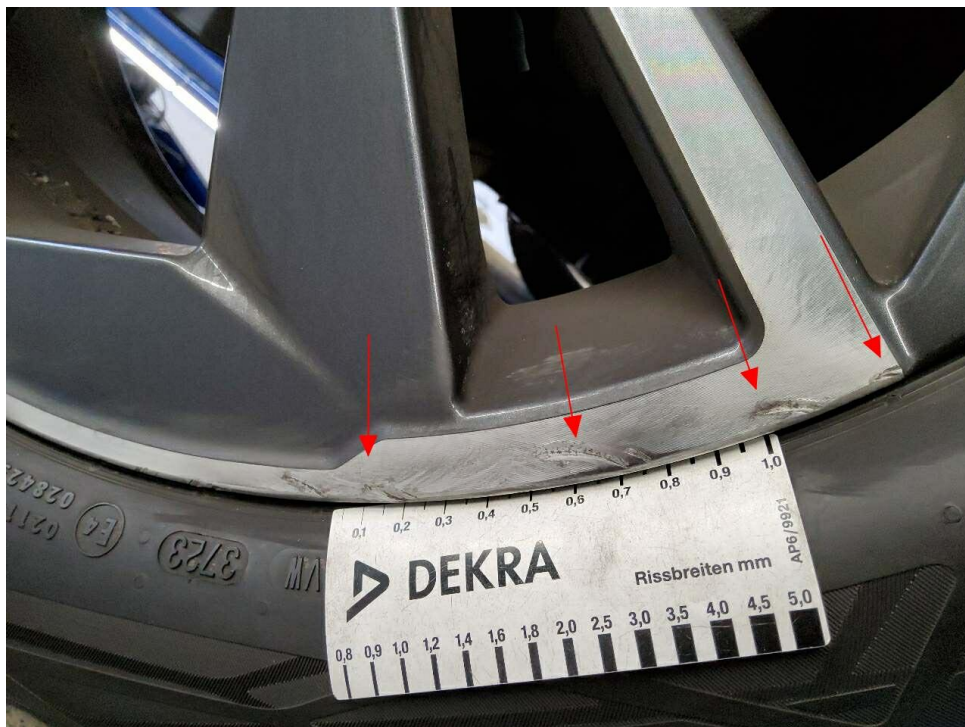
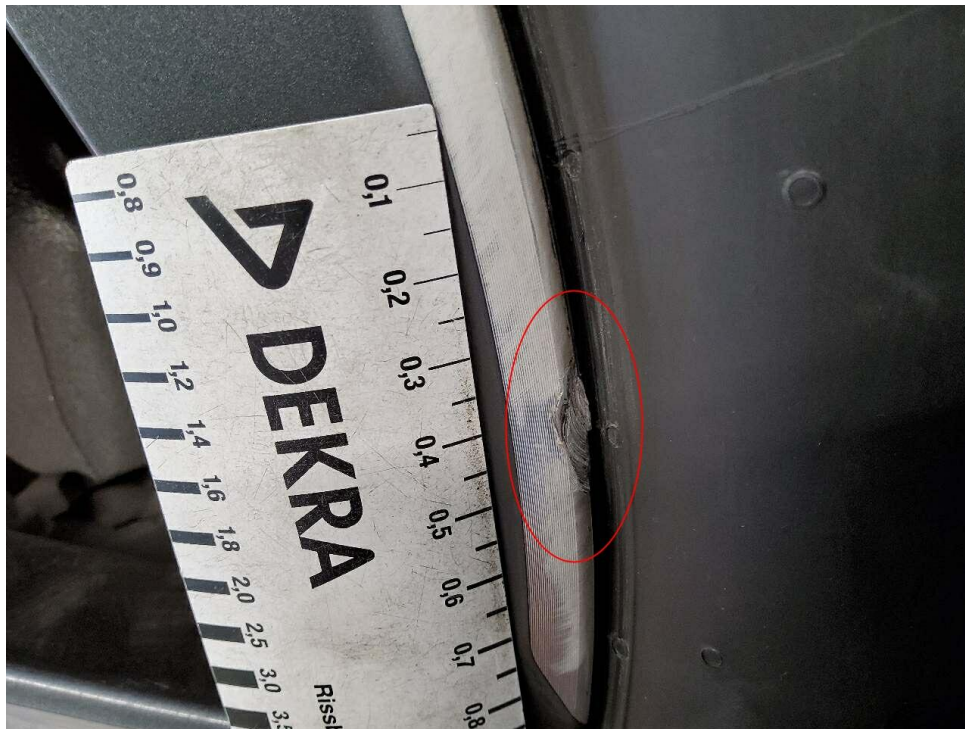
Bild 29 : LM-Felge vorne rechts, glanzgedreht, verschrammt

Bild 30 : LM-Felge vorne rechts, glanzgedreht, verschrammt

Bild 31 : LM-Felge vorne rechts, glanzgedreht, verschrammt

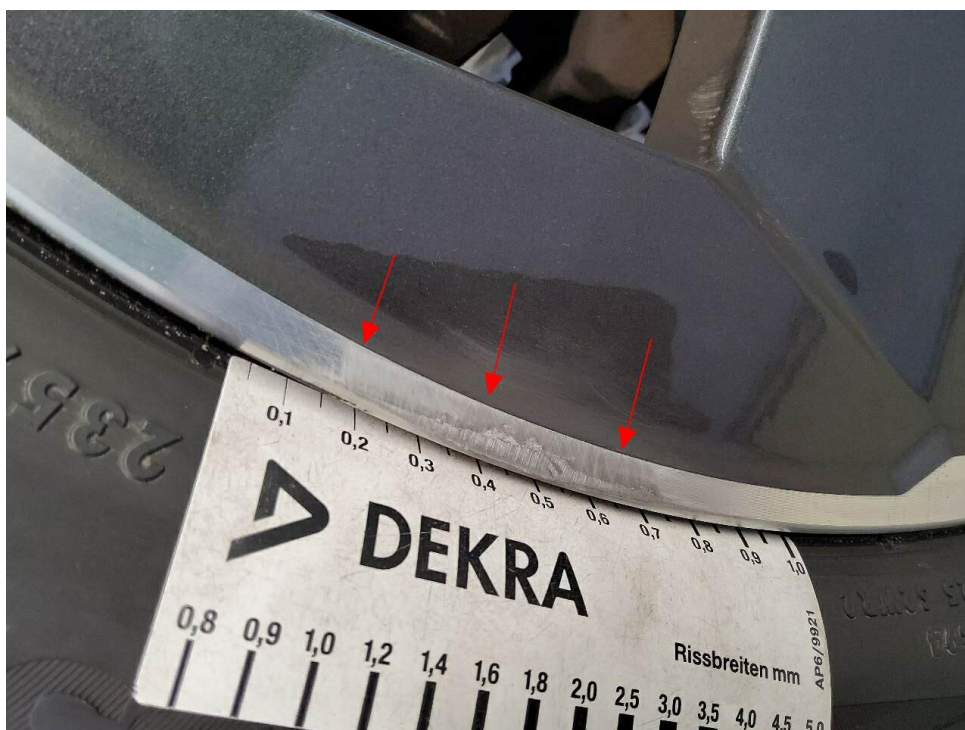
Bild 32 : LM-Felge hinten rechts, glanzgedreht, verschrammt

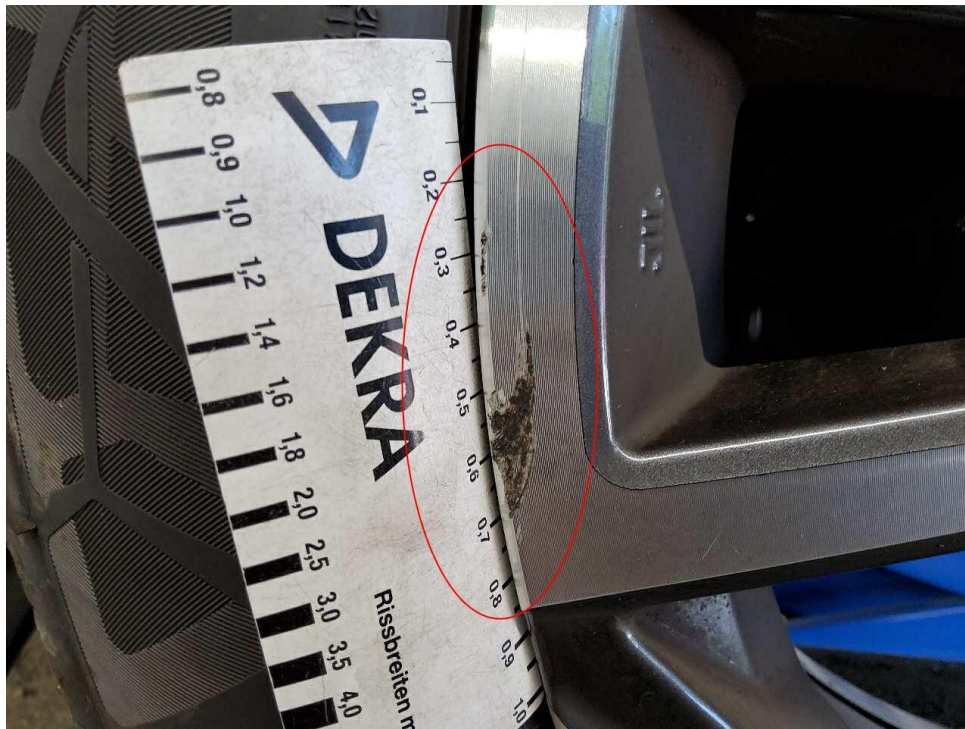
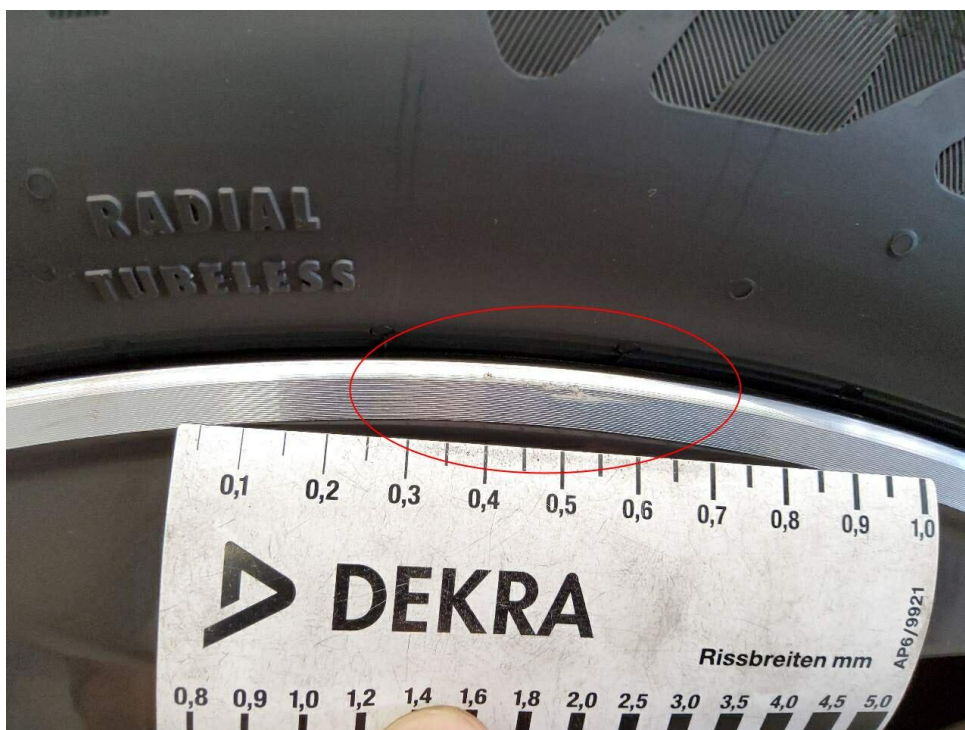
Bild 33 : LM-Felge vorne links, glanzgedreht, verschrammt

Bild 34 : LM-Felge vorne links, glanzgedreht, verschrammt
