**Fahrzeugbeschreibung**

**Fahrzeug:** RENAULT Trafic L2H1 2.0 ENERGY dCi 145 Komfort Kastenwagen 4-türig 1997 ccm 146 PS / 107 KW Diesel 6-Gang Manuell

Unfall-/Schadenspiegel

## LISTE

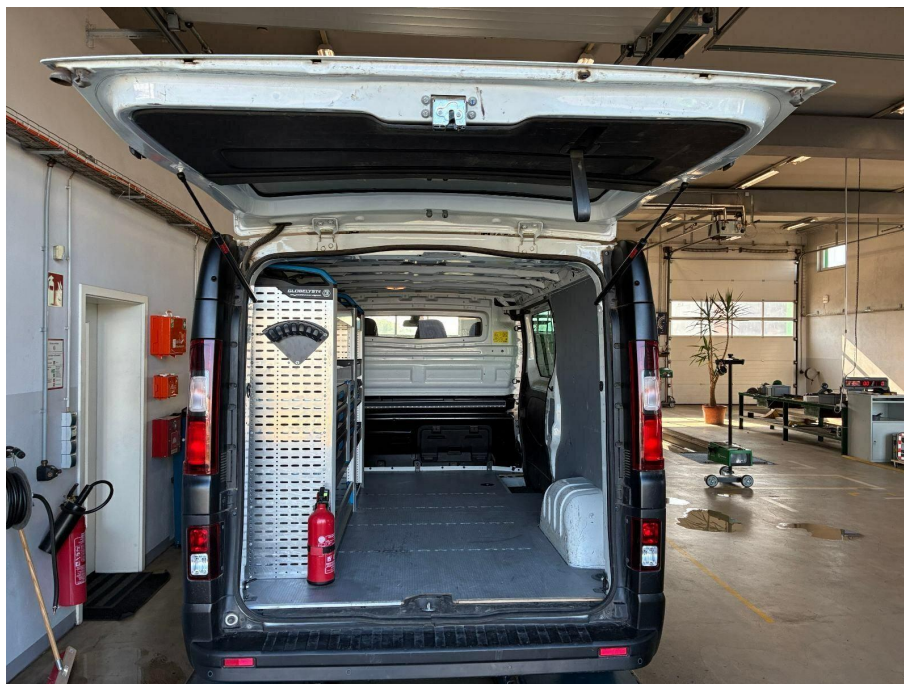
| Teil | Schadenart | Schadentyp | Technischer Einfluss | Optischer Einfluss | Maßnahme | Minderwerte (EUR)<br>(ohne MwSt.) |
|---|---|---|---|---|---|---|
| 5. Heckklappe (Bild 7) | eingedellt | | | | smart repair | 90 |

Kofferraum

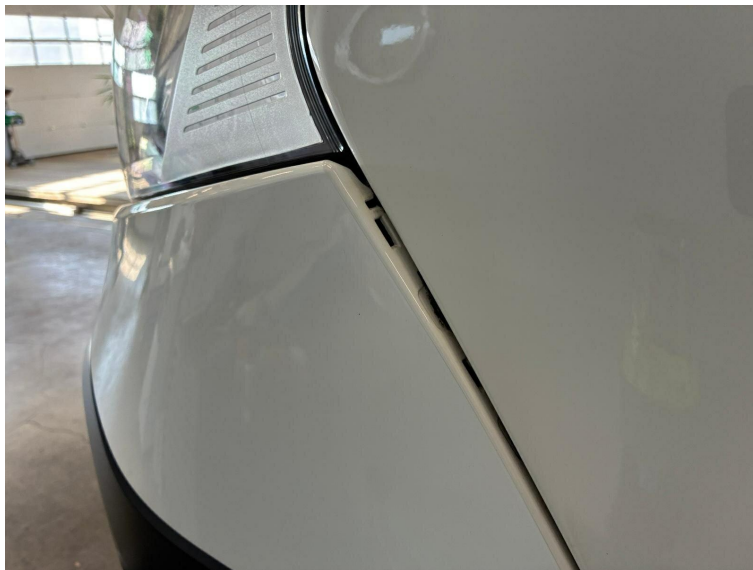
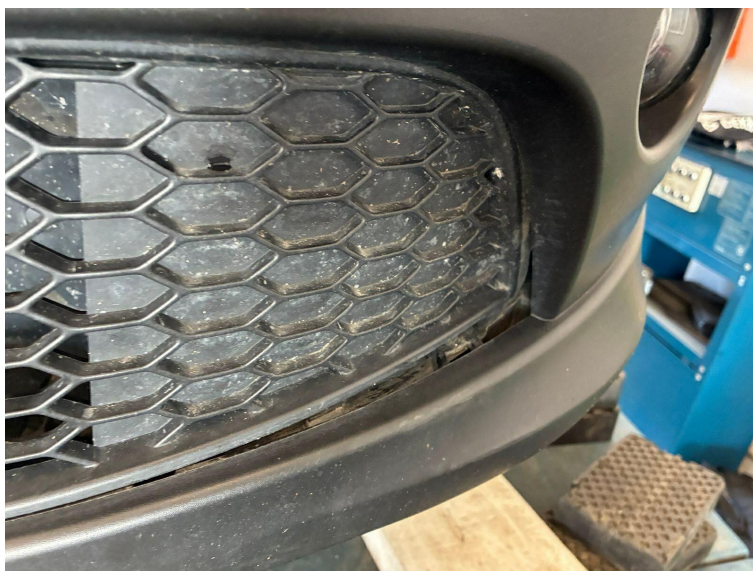
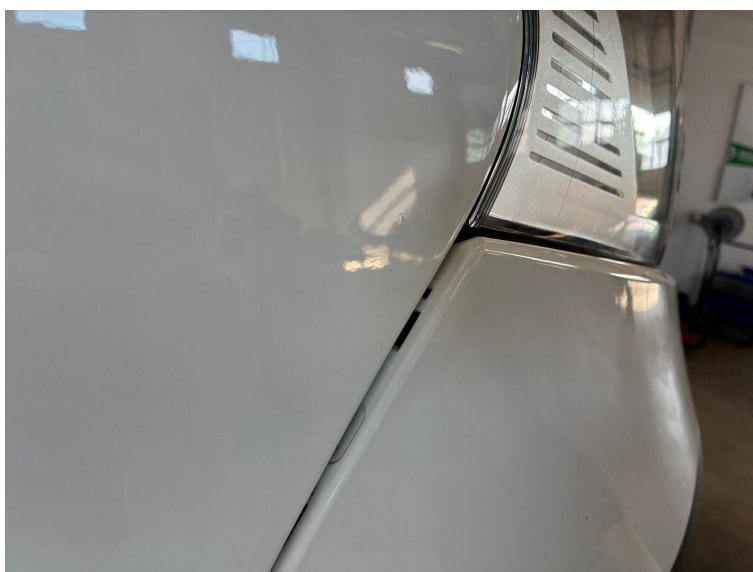
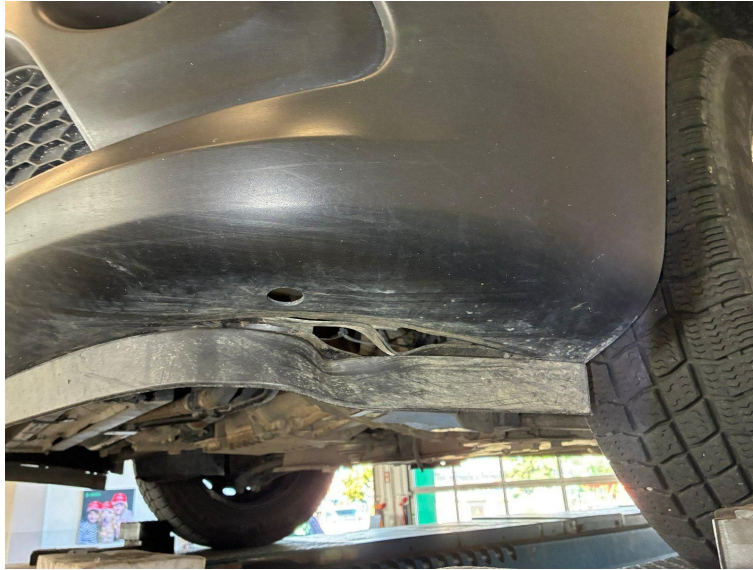
Bild 2:

| Teil | Schadenart | Schadentyp | Technischer Einfluss | Optischer Einfluss | Maßnahme | Minderwerte (EUR)<br>(ohne MwSt.) |
|---|---|---|---|---|---|---|
| 1. Stoßfänger vorne<br>(Bild 2, 3, 4, 5) | deformiert | | | | erneuern | 650 |

Lage: Außen  
Bereich: Stoßfänger vorne  
Teil:  
Schadenart: deformiert  
Schadentyp:  
Bemerkungen:

Technischer Einfluss:  
Optischer Einfluss:  
Maßnahme: erneuern

Minderwerte (EUR) ohne MwSt.: 650

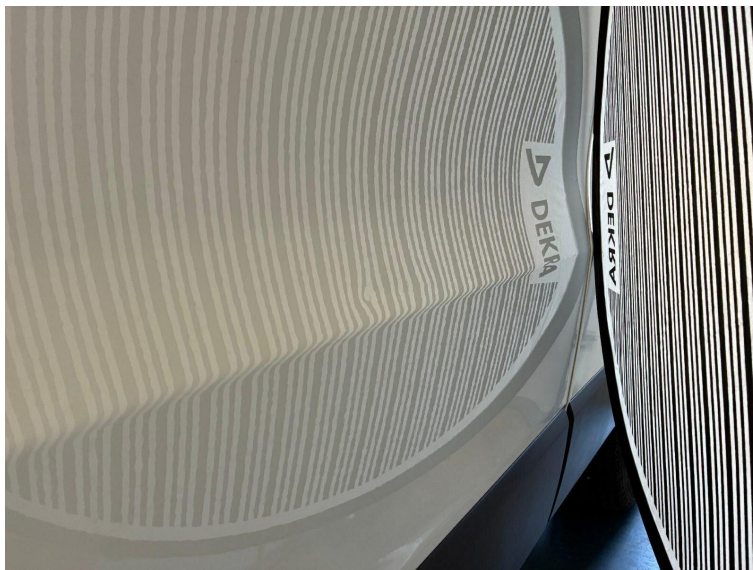
Bild 1:

| Teil | Schadenart | Schadentyp | Technischer Einfluss | Optischer Einfluss | Maßnahme | Minderwerte (EUR)<br>(ohne MwSt.) |
|---|---|---|---|---|---|---|
| 2. Seitenwand (lang)<br>hinten links, vorne<br>(Bild 1) | eingedellt | | | | smart repair | 90 |

Lage: Außen  
Bereich: Seitenwand (lang) hinten links, vorne  
Teil:  
Schadenart: eingedellt  
Schadentyp:  
Bemerkungen:

Technischer Einfluss:  
Optischer Einfluss:  
Maßnahme: smart repair

Minderwerte (EUR) ohne MwSt.: 90

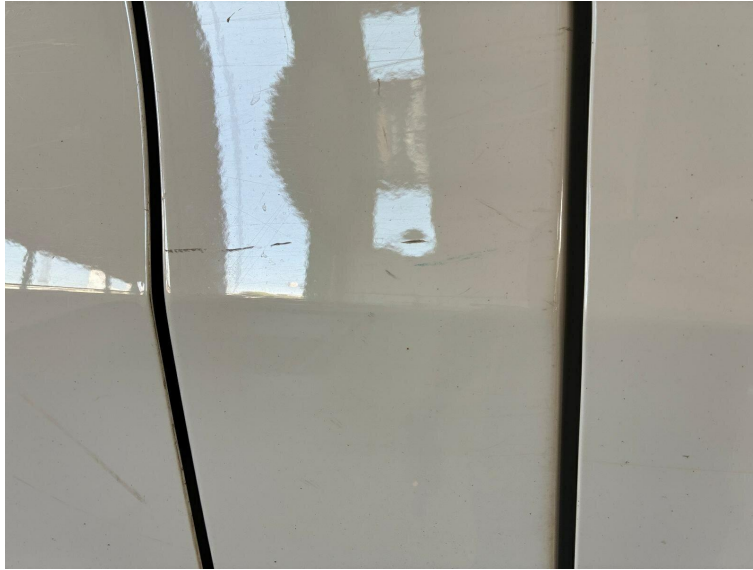
Bild 12:

| Teil | Schadenart | Schadentyp | Technischer Einfluss | Optischer Einfluss | Maßnahme | Minderwerte (EUR)<br>(ohne MwSt.) |
|---|---|---|---|---|---|---|
| 3. B-Säule rechts -<br>Lackierung (Bild 12) | verschrammt | | | | smart repair | 90 |

Lage: Außen  
Bereich: B-Säule rechts  
Teil: Lackierung  
Schadenart: verschrämmt  
Schadentyp:  
Bemerkungen:

Technischer Einfluss:  
Optischer Einfluss:  
Maßnahme: smart repair

Minderwerte (EUR) ohne MwSt.: 90

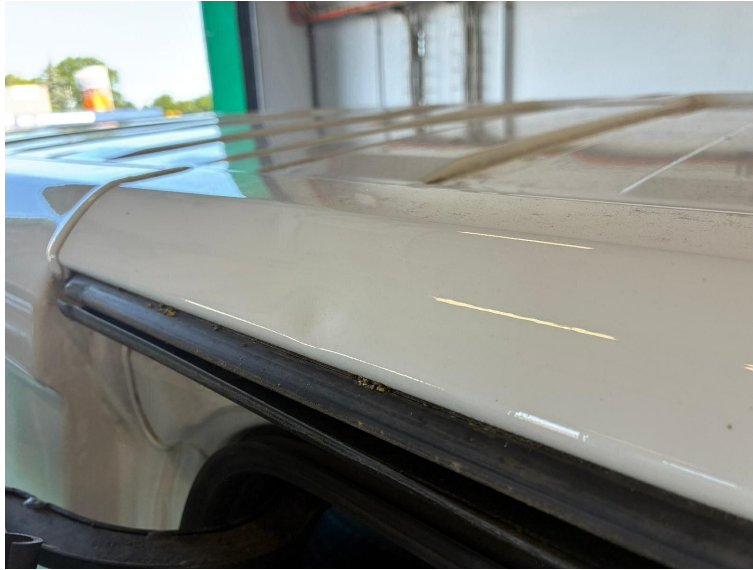
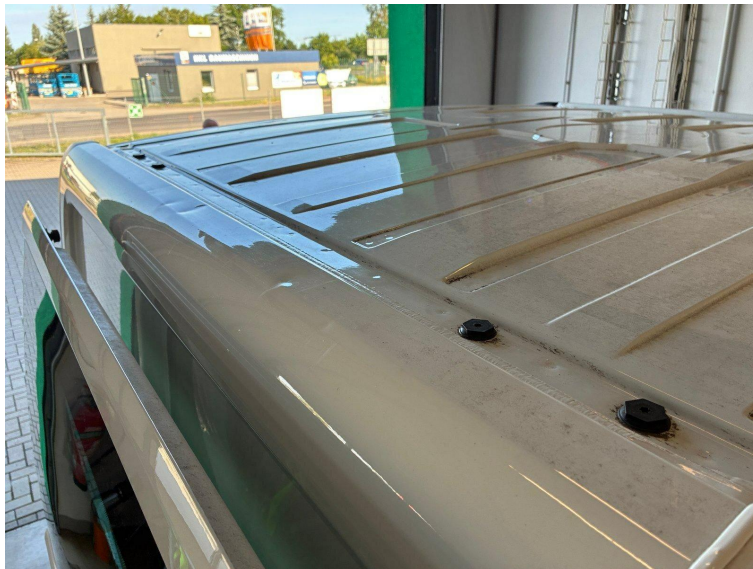
Bild 8:

| Teil | Schadenart | Schadentyp | Technischer Einfluss | Optischer Einfluss | Maßnahme | Minderwerte (EUR)<br>(ohne MwSt.) |
|---|---|---|---|---|---|---|
| 4. Dachrahmen rechts<br>(Bild 8, 9) | mehrfach eingedellt | | | | instandsetzen<br>und lackieren mit<br>Lackaufbau | 250 |

| Bereich: | Dachrahmen rechts | Optischer Einfluss: | |
| Schadenart: | mehrfach eingedellt | | |

| Teil: | | Maßnahme: | instandsetzen und lackieren mit Lackaufbau |
| Schadentyp: | | Minderwerte (EUR) ohne MwSt.: | 250 |

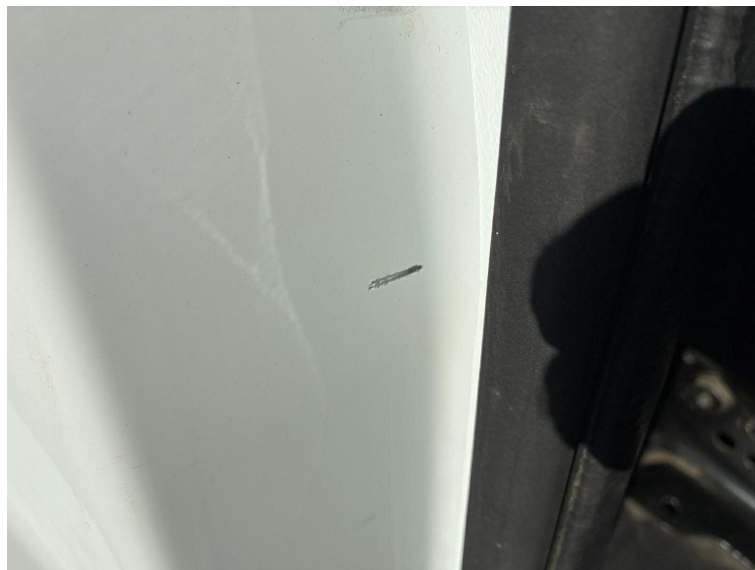
Bild 6:

| Teil | Schadenart | Schadentyp | Technischer Einfluss | Optischer Einfluss | Maßnahme | Minderwerte (EUR)<br>(ohne MwSt.) |
|---|---|---|---|---|---|---|
| 6. Tür vorne rechts -<br>Einstieg Lackierung<br>(Bild 6) | verschrammt | | | | smart repair | 90 |

Lage: Außen  
Bereich: Tür vorne rechts  
Teil: Einstieg Lackierung  
Schadenart: verschrammt  
Schadentyp:  
Bemerkungen:

Technischer Einfluss:  
Optischer Einfluss:  
Maßnahme: smart repair

Minderwerte (EUR) ohne MwSt.: 90

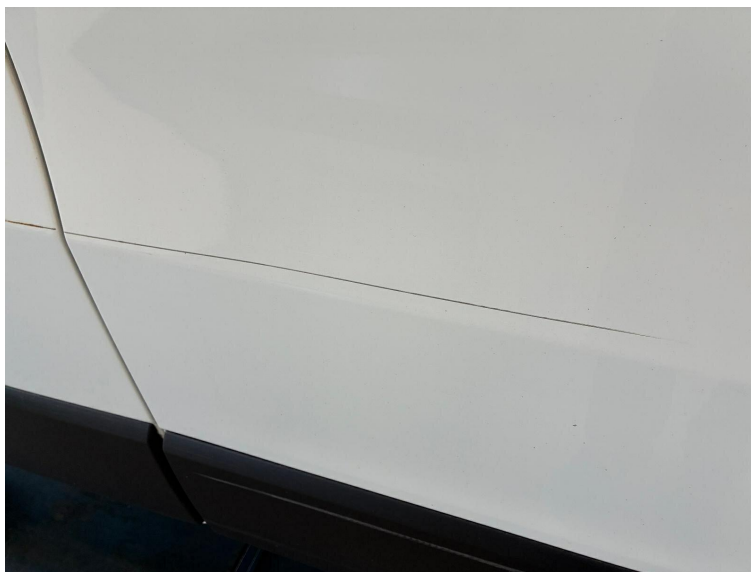
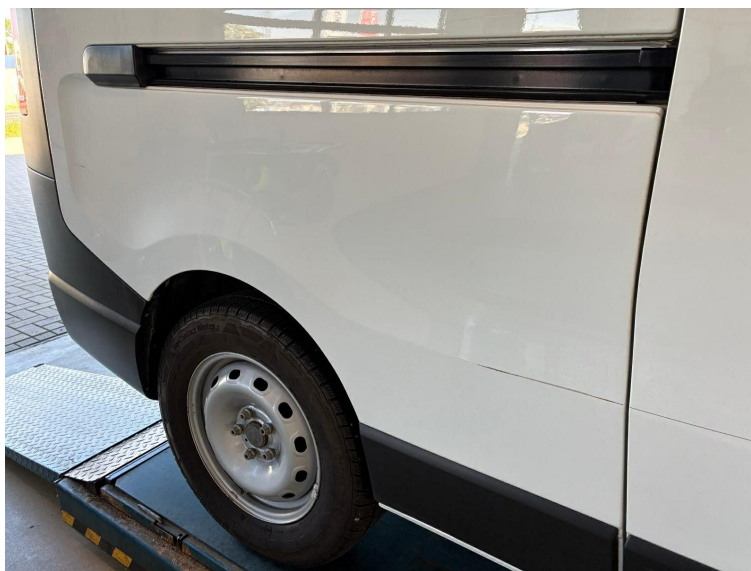
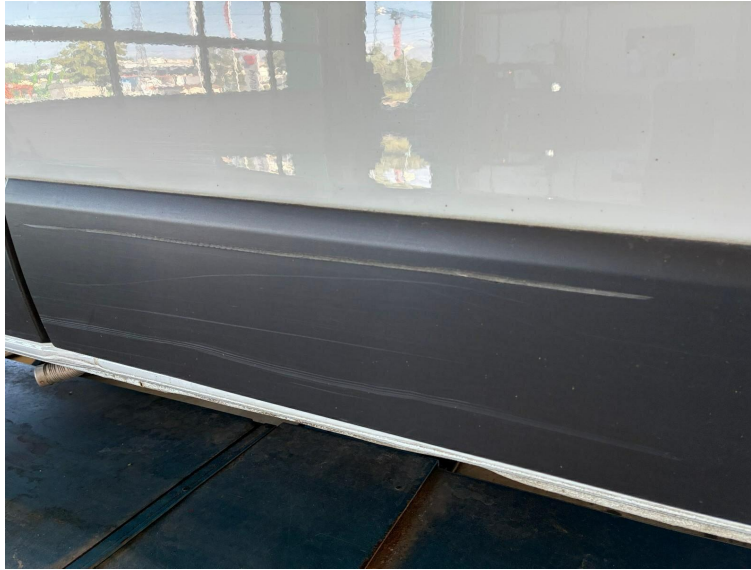
Bild 10:

| Teil | Schadenart | Schadentyp | Technischer Einfluss | Optischer Einfluss | Maßnahme | Minderwerte (EUR)<br>(ohne MwSt.) |
|---|---|---|---|---|---|---|
| 7. Fahrzeug - div. rechts<br>(Bild 10, 11, 13) | Anfahr / Unfall-<br>schaden | | | | s. Gutachten | 2.940 |

| Bereich: | Fahrzeug | Optischer Einfluss: | |
| Teil: | div. rechts | Maßnahme: | s. Gutachten |
| Schadenart: | Anfahr / Unfallschaden | | |

| Schadentyp: | | Minderwerte (EUR) ohne MwSt.: 2.940 | |
