Peugeot

3008 HYBRID 300 E-EAT8

TELAIO: VF3M45GBUPS085882

Importo di riparazione stimato

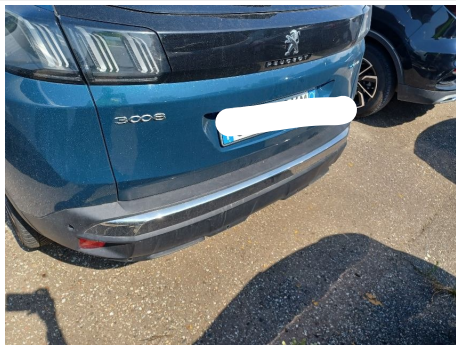
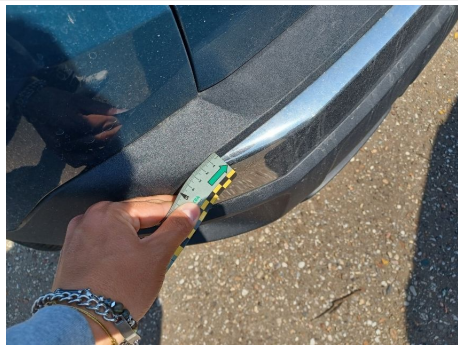
Modanatura paraurti / Posteriore / Rotto

Tempo Carrozzeria	Tempo Verniciatura	Importo ricambio	Forfait
	Importo Carrozzeria	Importo Verniciatura	ImportoMaterialiDiConsumo	
007	Modanatura paraurti / Posteriore	Rotto	Sostituzione

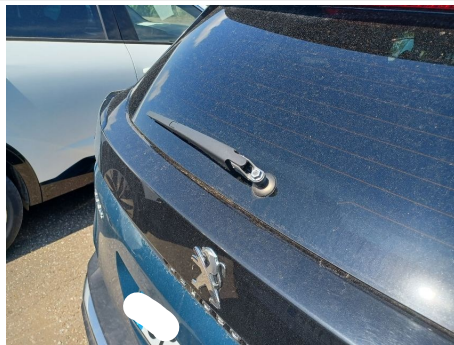
Tappo braccio tergicristalli / Posteriore / Mancante

Tempo Carrozzeria	Tempo Verniciatura	Importo ricambio	Forfait
	Importo Carrozzeria	Importo Verniciatura	ImportoMaterialiDiConsumo	
008	Tappo braccio tergicristalli / Posteriore	Mancante	Sostituzione

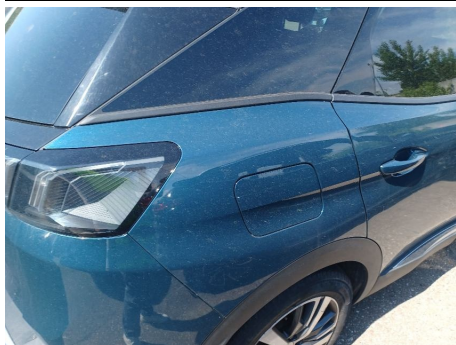
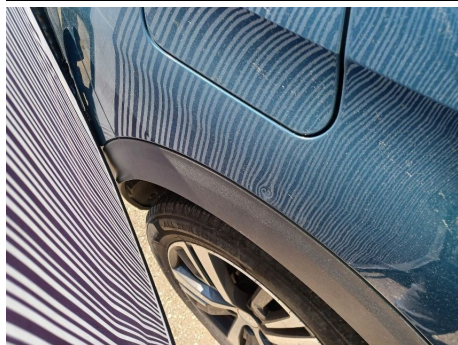
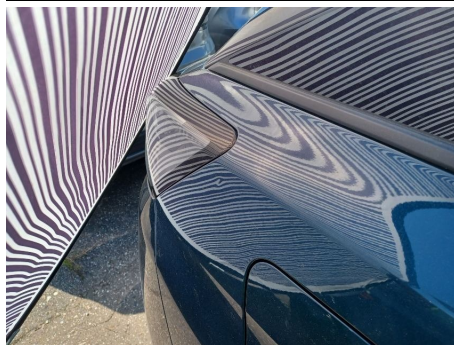
Parafango / Posteriore Destro / Ammaccato vernice incisa

Tempo Carrozzeria	Tempo Verniciatura	Importo ricambio	Forfait
	Importo Carrozzeria	Importo Verniciatura	ImportoMaterialiDiConsumo	
009	Parafango / Posteriore Destro	Ammaccato vernice incisa	Riparazione	
	Tempo Carrozzeria	Tempo Verniciatura	Importo ricambio	Forfait
	Importo Carrozzeria	Importo Verniciatura	ImportoMaterialiDiConsumo	
010	Cerchio in lega / Posteriore Destro Materiale : Alluminio / Diametro Cerchio/Pneumatico : 18 "	Riga	Smart repair	
	Tempo Carrozzeria	Tempo Verniciatura	Importo ricambio	Forfait
	Importo Carrozzeria	Importo Verniciatura	ImportoMaterialiDiConsumo	
011	Porta / Posteriore Destro	Ammaccato vernice incisa	Riparazione	
	Tempo Carrozzeria	Tempo Verniciatura	Importo ricambio	Forfait
	Importo Carrozzeria	Importo Verniciatura	ImportoMaterialiDiConsumo	
012	Porta / Anteriore Destro	Scheggia	Smart repair	
	Tempo Carrozzeria	Tempo Verniciatura	Importo ricambio	Forfait
	Importo Carrozzeria	Importo Verniciatura	ImportoMaterialiDiConsumo

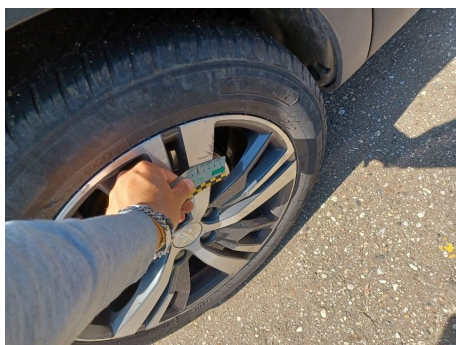
Cerchio in lega / Posteriore Destro / Riga

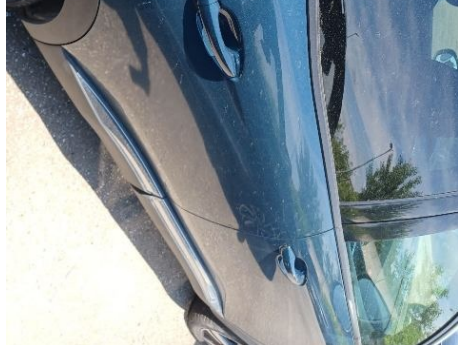
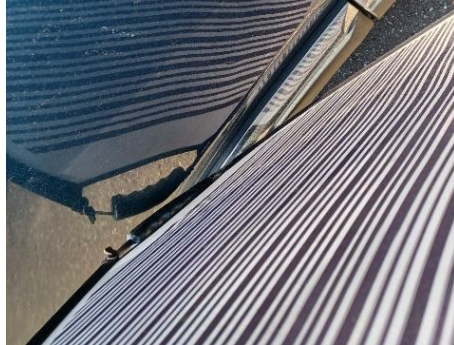
Porta / Posteriore Destro / Ammaccato vernice incisa

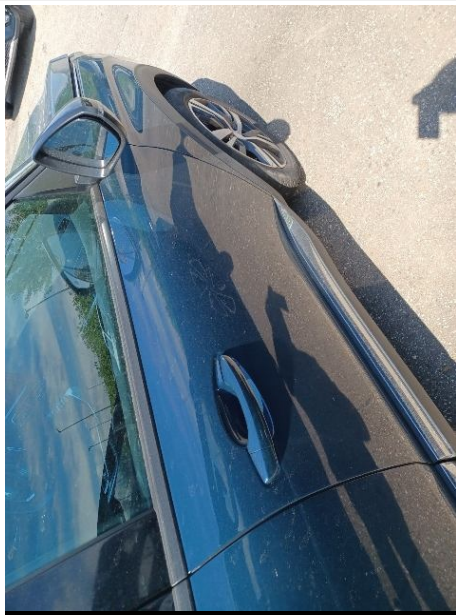
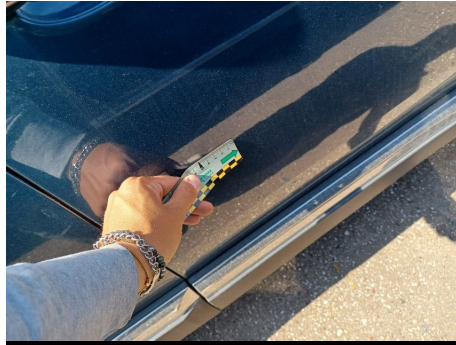
Porta / Anteriore Destro / Scheggia

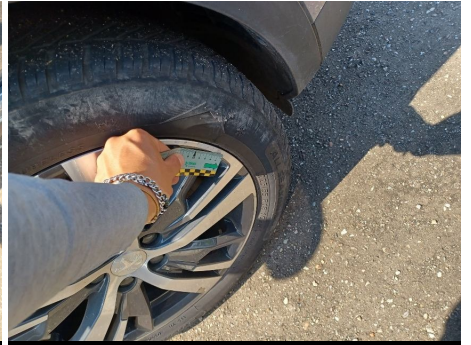
Cerchio in lega / Anteriore Destro / Riga

013	Cerchio in lega / Anteriore Destro Materiale : Alluminio / Diametro Cerchio/Pneumatico : 18 "	Riga	Smart repair	
	Tempo Carrozzeria	Tempo Verniciatura	Importo ricambio	Forfait
	Importo Carrozzeria	Importo Verniciatura	ImportoMaterialiDiConsumo	
014	Tetto / -	Rientranza	Riparazione

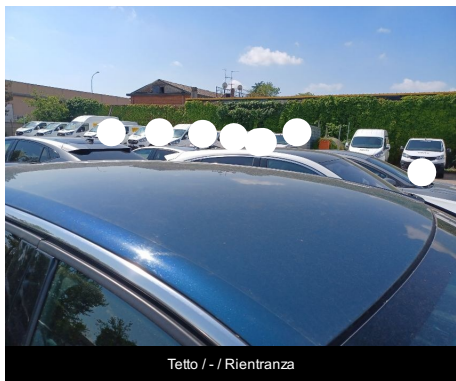
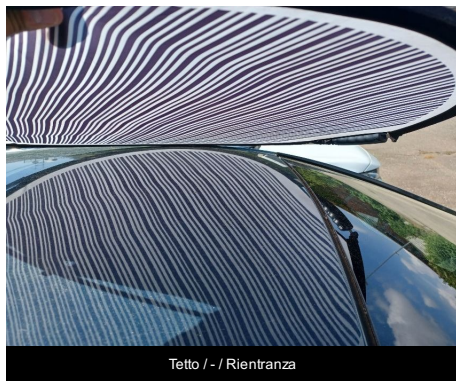
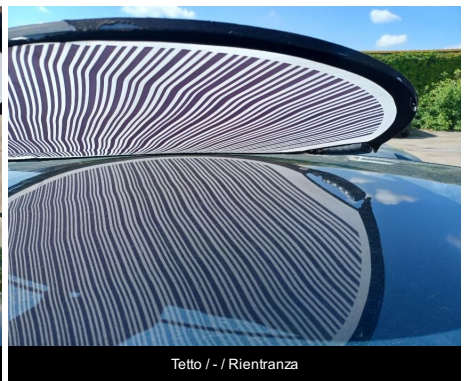
Tetto / - / Rientranza

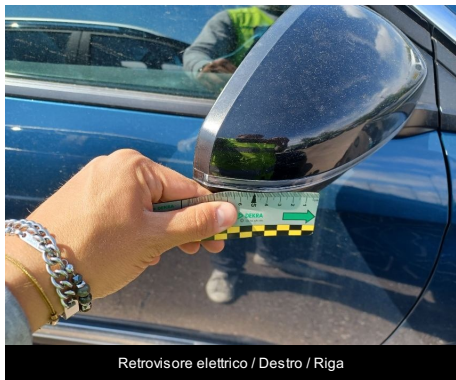
Retrovisore elettrico / Destro / Riga

Tempo Carrozzeria	Tempo Verniciatura	Importo ricambio	Forfait
	Importo Carrozzeria	Importo Verniciatura	ImportoMaterialiDiConsumo	
015	Retrovisore elettrico / Destro	Riga	Sostituzione
