## Fahrzeugbeschreibung

| <b>Fahrzeug:</b> | <b>MERCEDES E-Klasse E 300 de T Autom. Kombi 5-türig 1950 ccm 306 PS / 225 KW Elektrisch Automatik</b> | | |

## Zustandsbericht / Minderwertgutachten

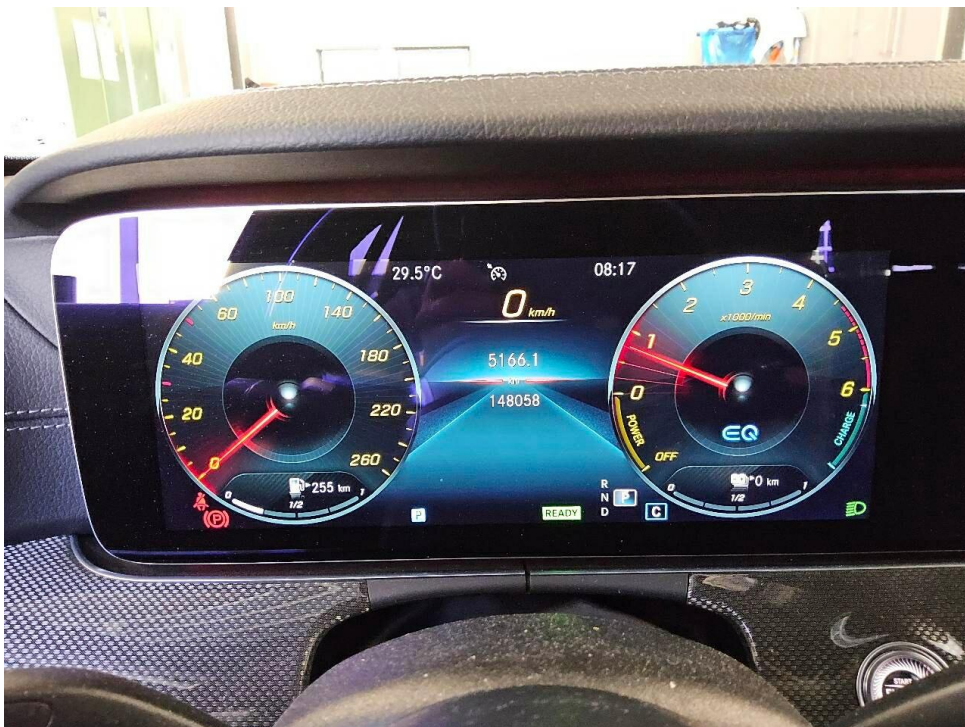
Bild 4 : Kombiinstrument (betriebsbereit) mit Km-Stand

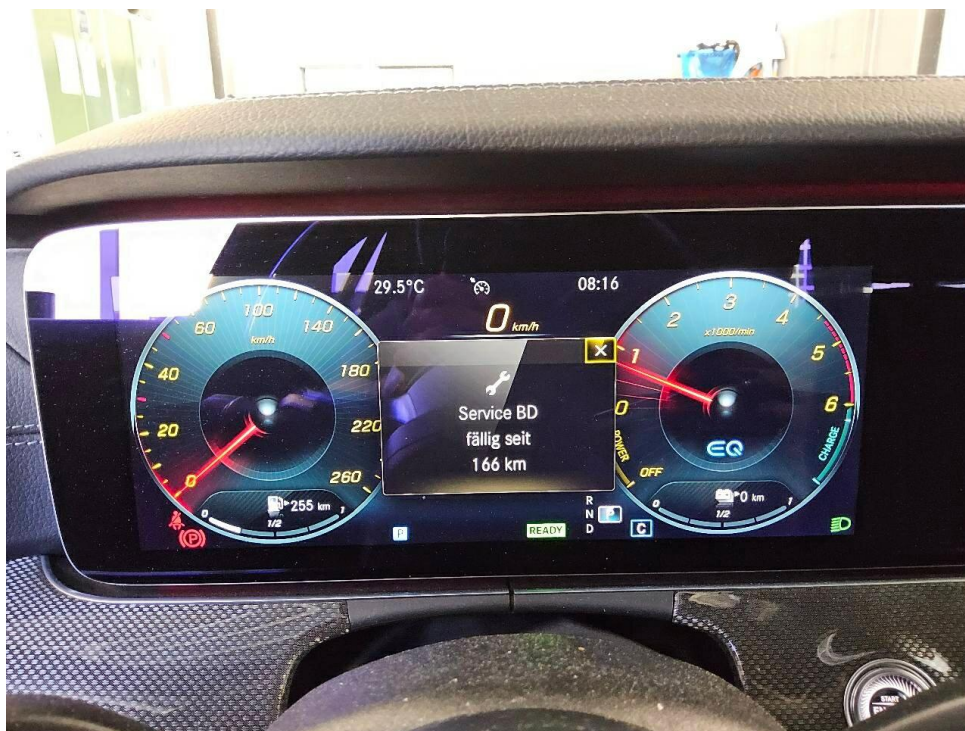
Bild 7 : Wartungsnachweis

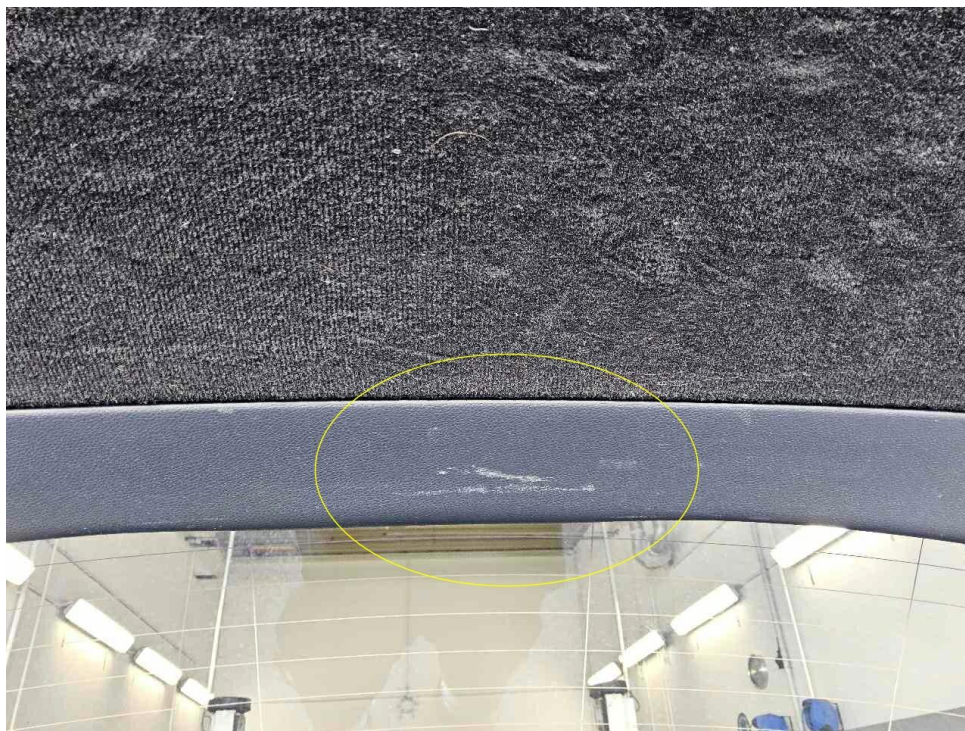
Bild 8 : Heckklappeninnenverkleidung verschrammt

| Bezeichnung des Schadens / Rep.-Weg | Rep.Kost | Anrechn. | | Minderwert in EUR | |
|---|---|---|---|---|---|
| 4. Heckklappeninnenverkleidung verschrammt, erneuern (Bild 8) | 238,66 | 284 | 100 | -238,66 | -284 |

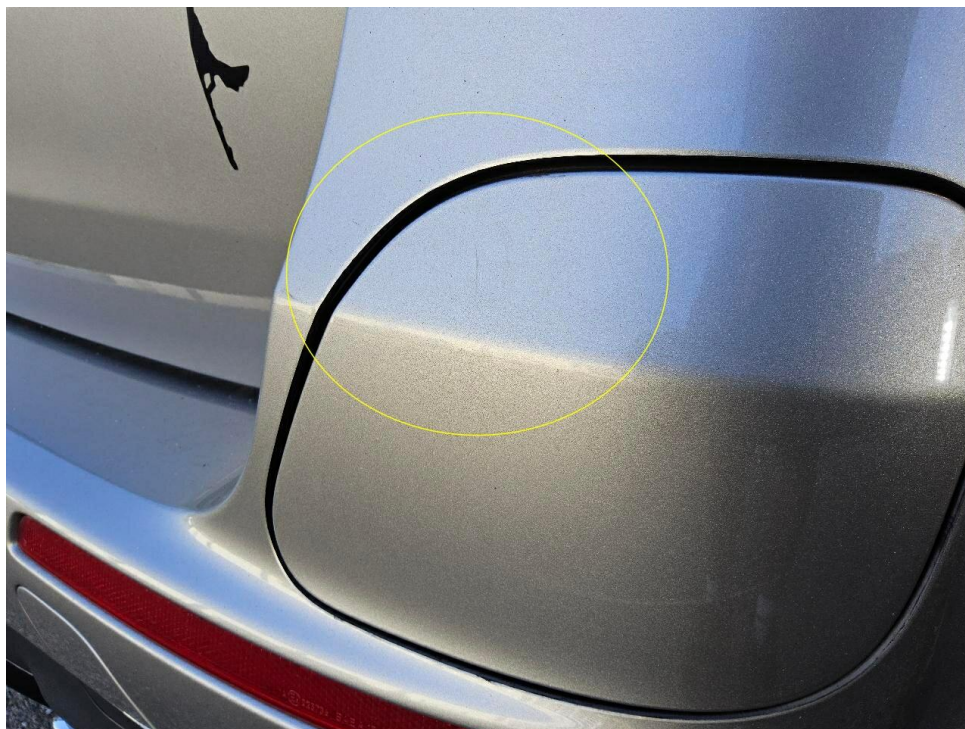
Bild 9 : Ladeklappe verkratzt

| Bezeichnung des Schadens / Rep.-Weg | Rep.Kost | Anrechn. | | Minderwert in EUR | |
|---|---|---|---|---|---|
| 1. Ladeklappe verkratzt, polieren (Bild 9) | 42,02 | 50 | 100 | -42,02 | -50 |

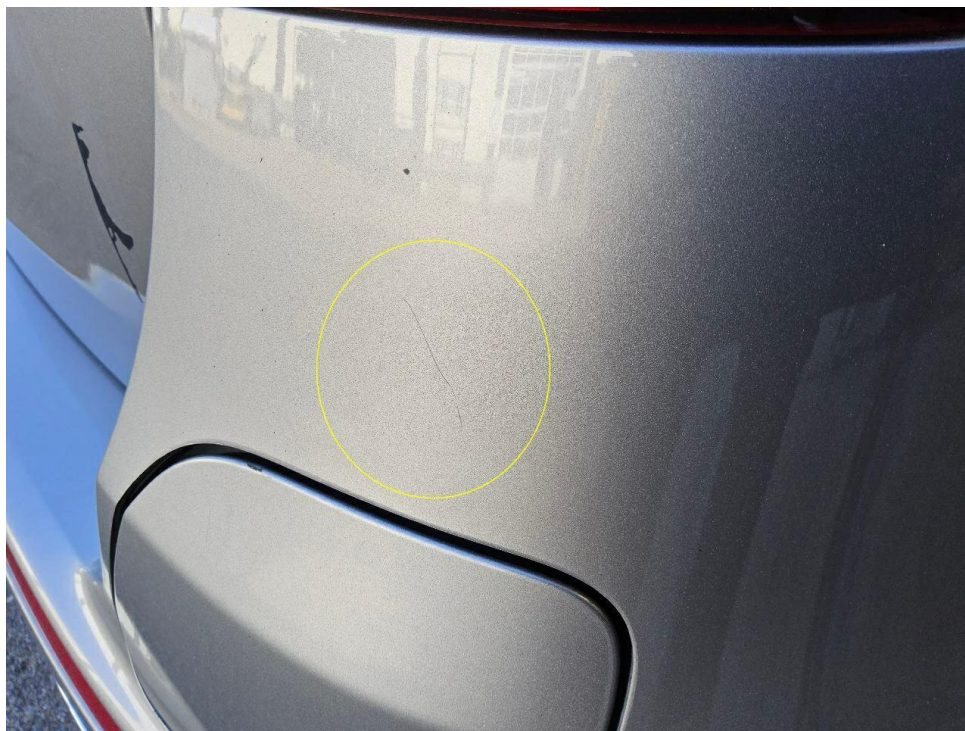
Bild 10 : Stoßfänger hinten Kratzer

| Bezeichnung des Schadens / Rep.-Weg | Rep.Kost | Anrechn. | | Minderwert in EUR | |
|---|---|---|---|---|---|
| 2. Stoßfänger hinten Kratzer, smart repair (Bild 10) | 168,07 | 200 | 100 | -168,07 | -200 |

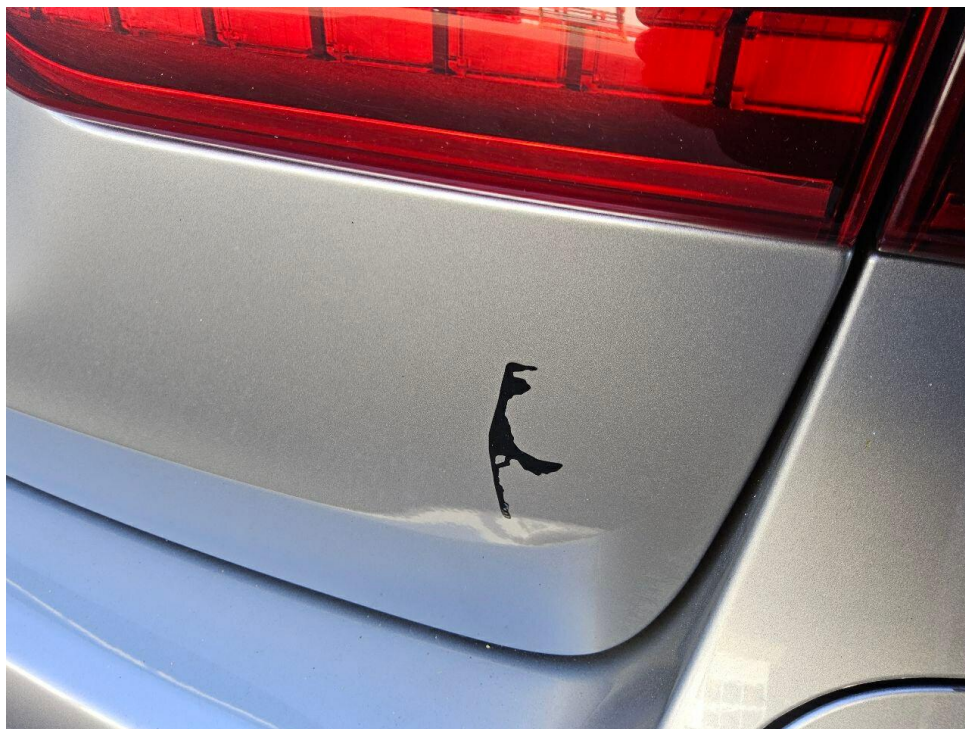
Bild 11 : Heckklappe Beklebung entfernen

| Bezeichnung des Schadens / Rep.-Weg | Rep.Kost | Anrechn. | | Minderwert in EUR | |
|---|---|---|---|---|---|
| 5. Heckklappe Beklebung entfernen, prüfen und Befund festlegen, Schadenerweiterung möglich (Bild 11) | 42,02 | 50 | 100 | -42,02 | -50 |

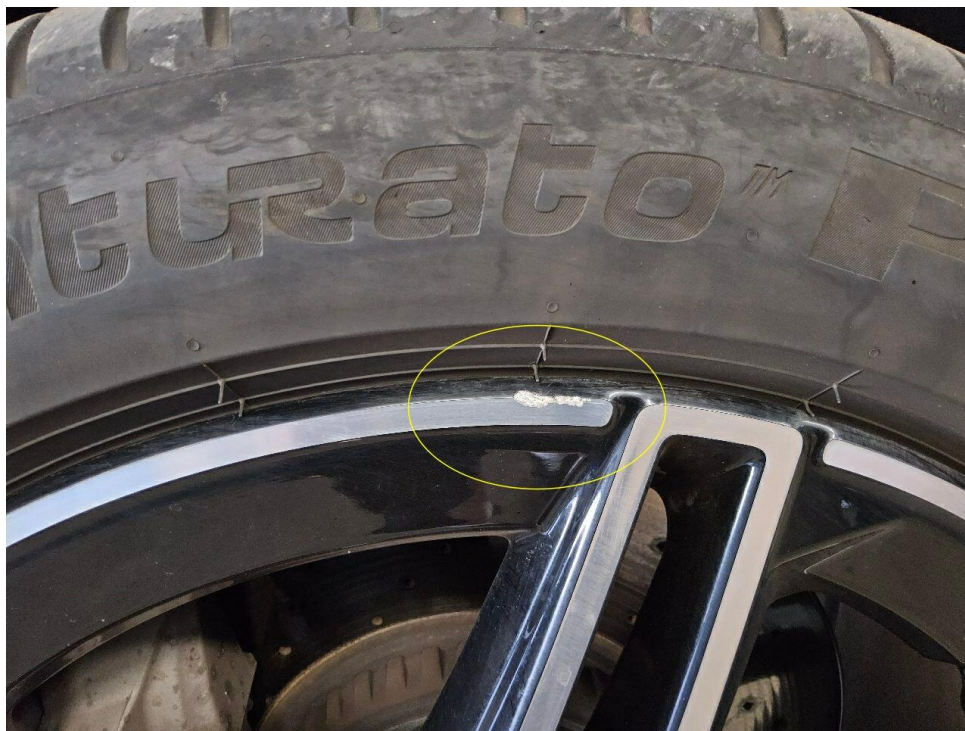
Felge vorne rechts verschrammt, (Bild 12)  
Felge hinten rechts verschrammt, (Bild 13)

Bild 12 : Felge vorne rechts verschrammt

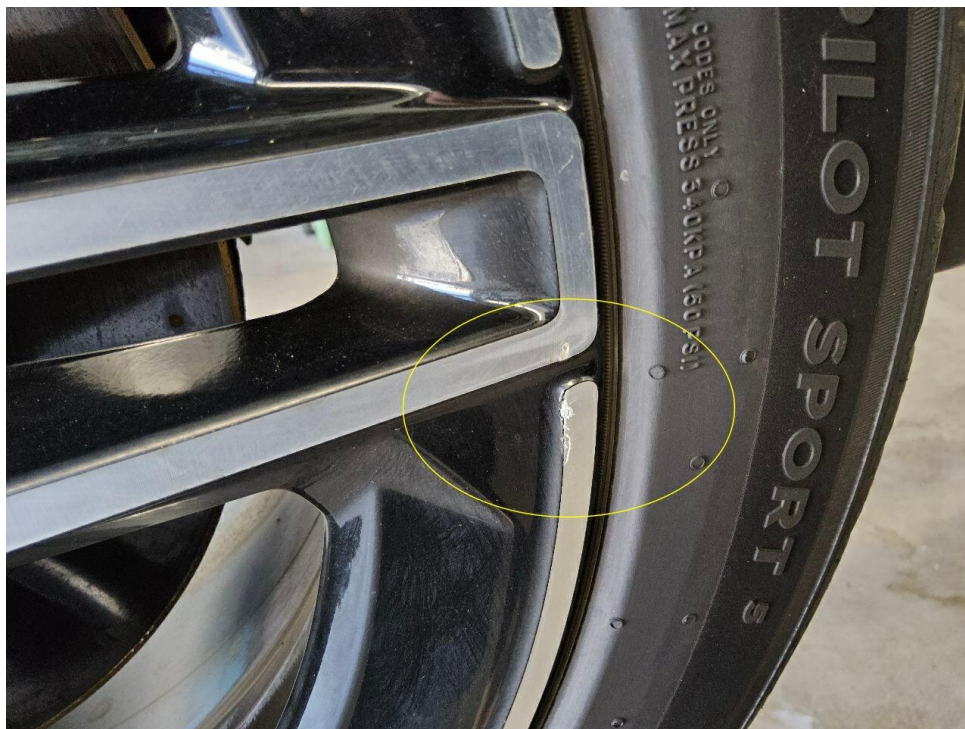
Bild 13 : Felge hinten rechts verschrammt

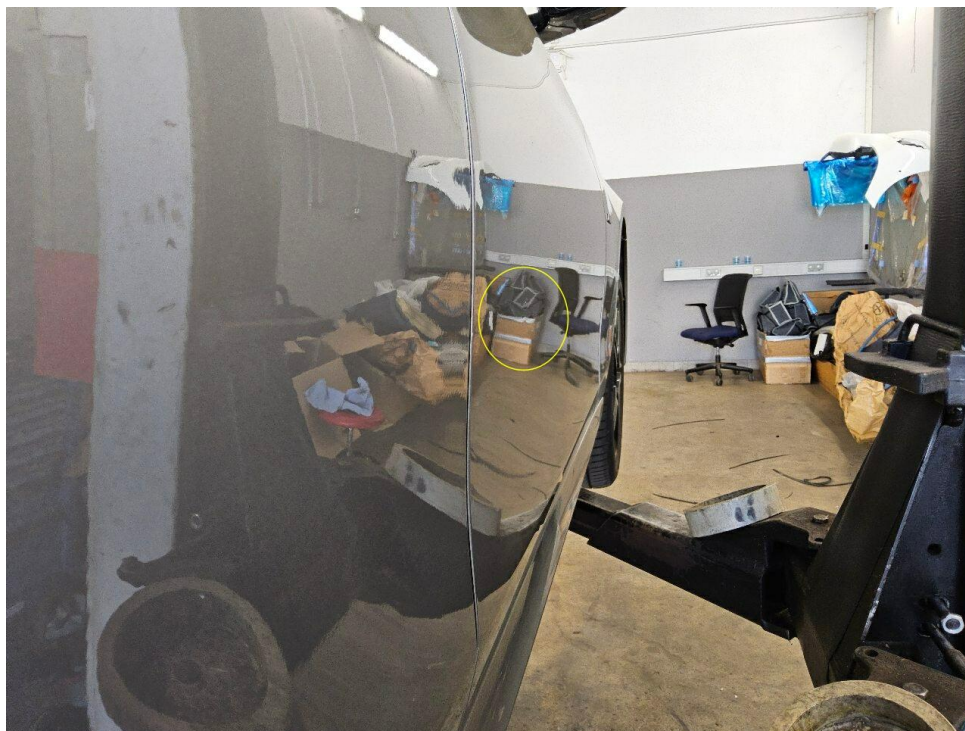
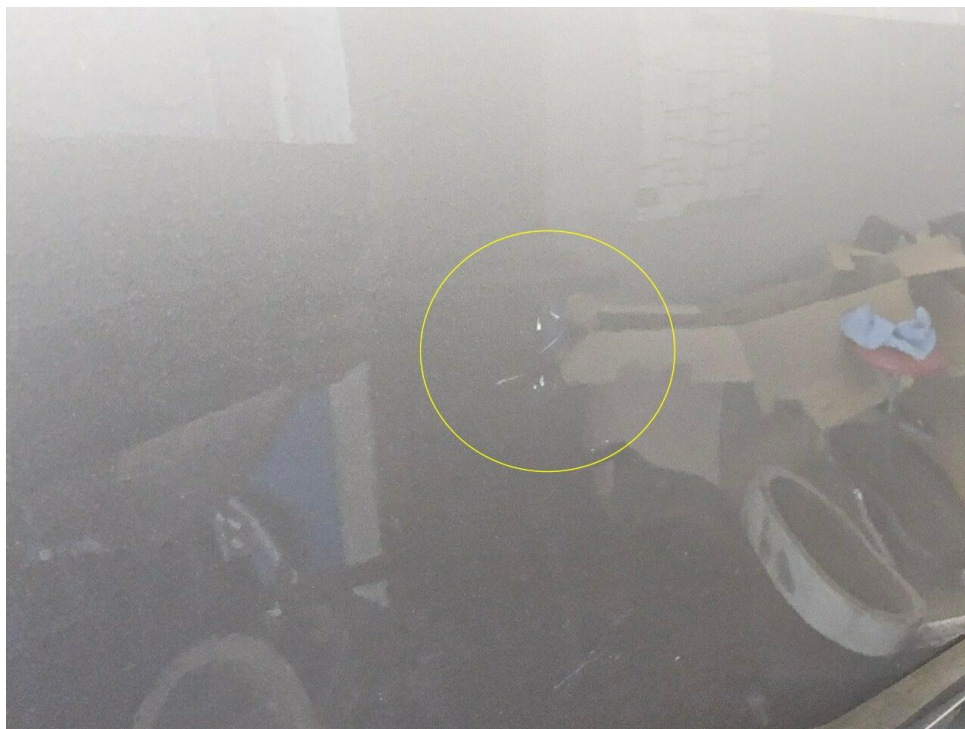
Bild 14 : Türe vorne rechts Delle mit Lackabplatzer

Bild 15 : Türe vorne rechts Delle mit Lackabplatzer

| Bezeichnung des Schadens / Rep.-Weg | Rep.Kost | Anrechn. | | Minderwert in EUR | |
|---|---|---|---|---|---|
| 6. Türe vorne rechts Delle mit Lackabplatzer, instandsetzen (Bild 14, 15) | 765,55 | 911 | 45 | -344,54 | -410 |

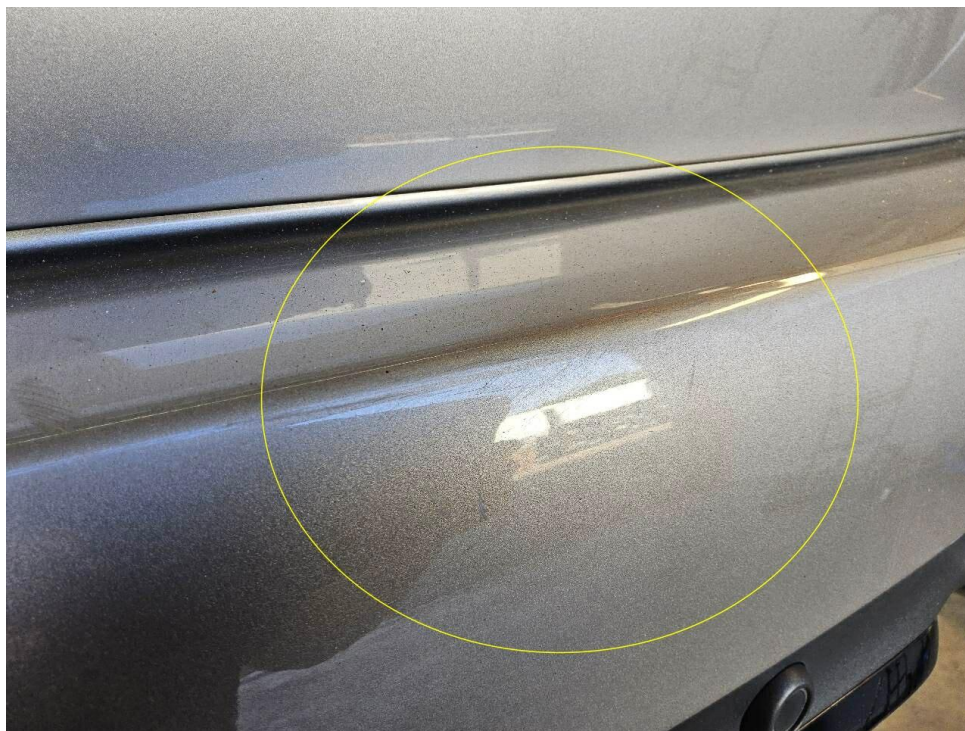
Bild 16 : Stoßfänger hinten Mitte Kratzer

| Bezeichnung des Schadens / Rep.-Weg | Rep.Kost | Anrechn. | | Minderwert in EUR | |
|---|---|---|---|---|---|
| 7. Stoßfänger hinten Mitte Kratzer, smart repair (Bild 16) | 168,07 | 200 | 100 | -168,07 | -200 |

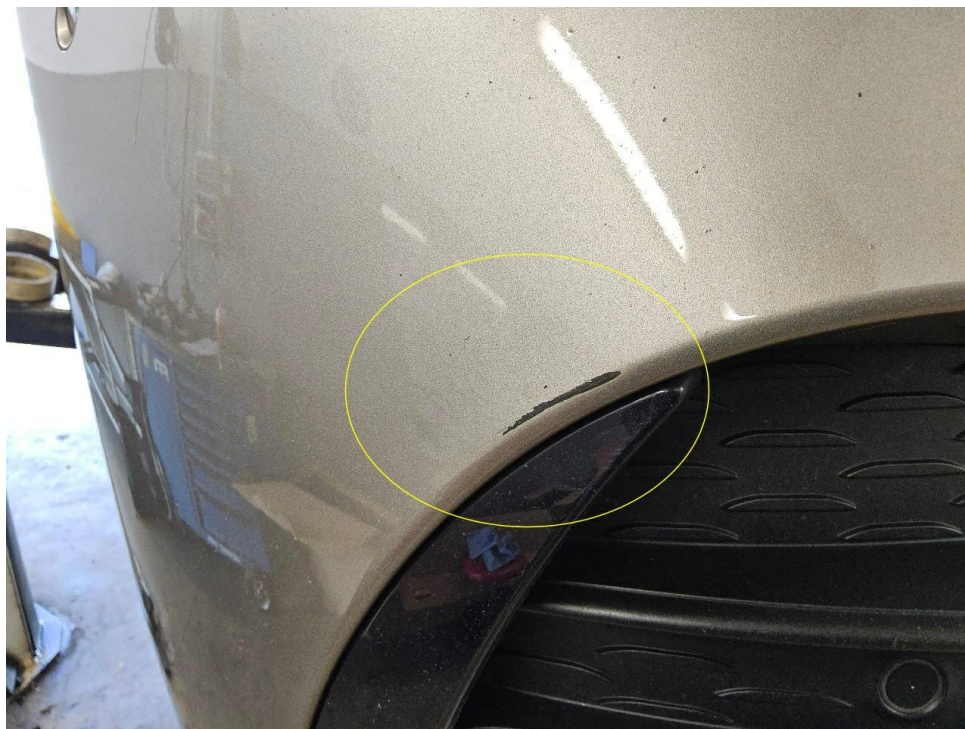
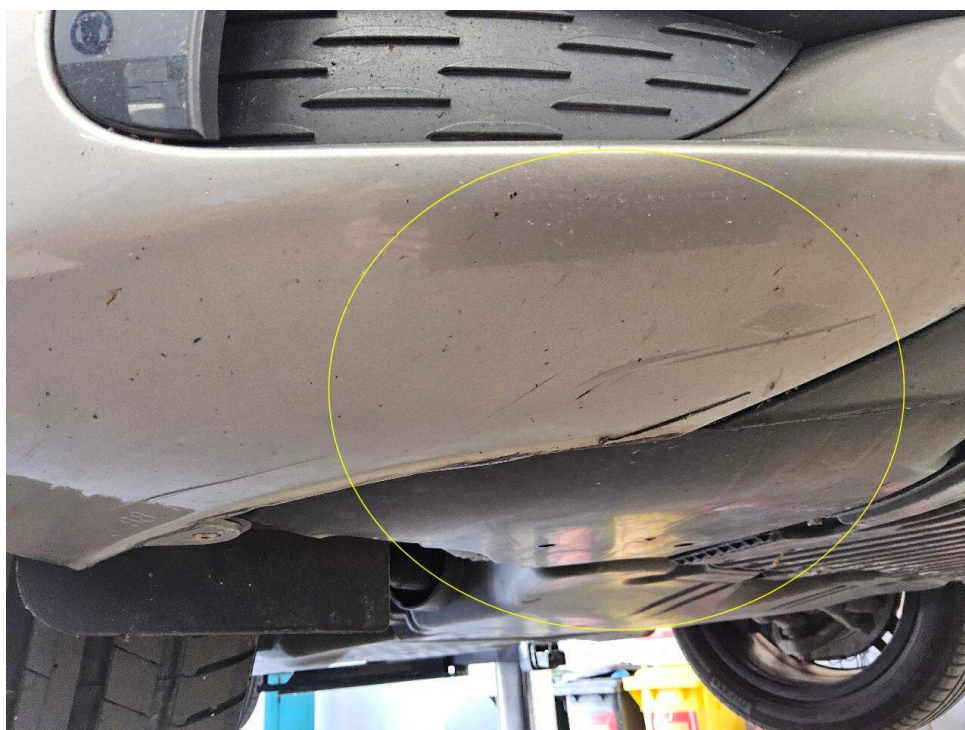
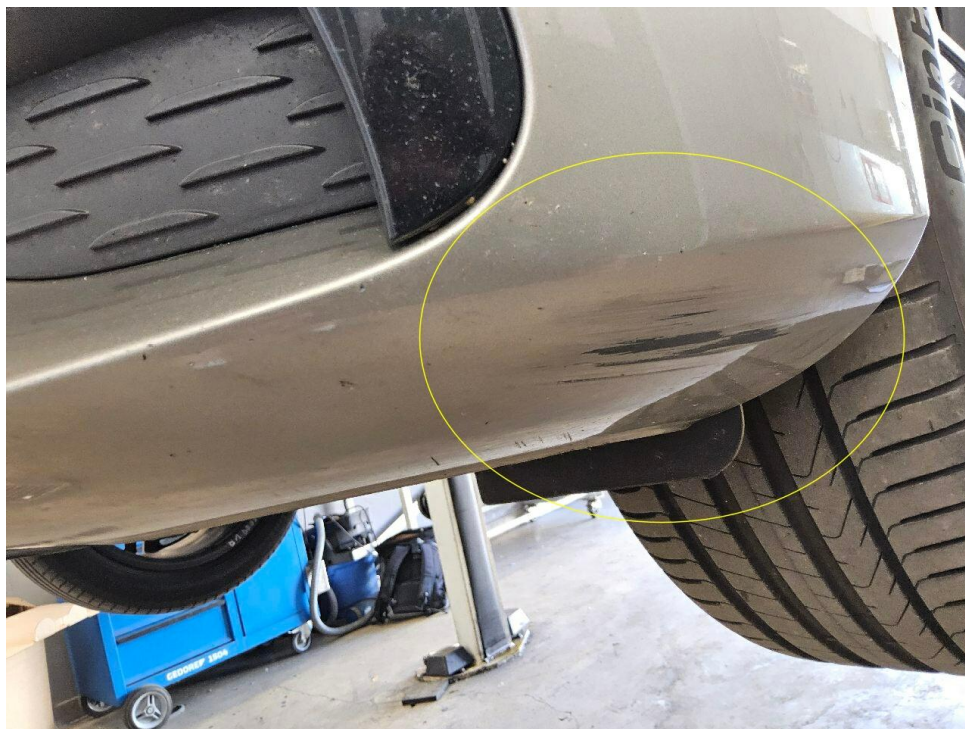
Bild 17 : Stoßfänger vorne mehrfach verschrammt

Bild 18 : Stoßfänger vorne mehrfach verschrammt

Bild 19 : Stoßfänger vorne mehrfach verschrammt

| Bezeichnung des Schadens / Rep.-Weg | Rep.Kost | Anrechn. | | Minderwert in EUR | |
|---|---|---|---|---|---|
| 8. Stoßfänger vorne mehrfach verschrammt, lackieren mit Lackaufbau (Bild 17, 18, 19) | 1.007,56 | 1.199 | 45 | -453,78 | -540 |
