## Fahrzeugbeschreibung

**Fahrzeug:** VOLKSWAGEN Golf 1.4 eHybrid OPF DSG Style Schräghecklimousine 5-türig 1395 ccm  
204 PS / 150 KW Elektrisch 6-Gang Automatik

## Zustandsbericht

Inspection date: 30 Jun 2026  
**Protocol number:** 46242137  
Delivery date: 30 Jun 2026

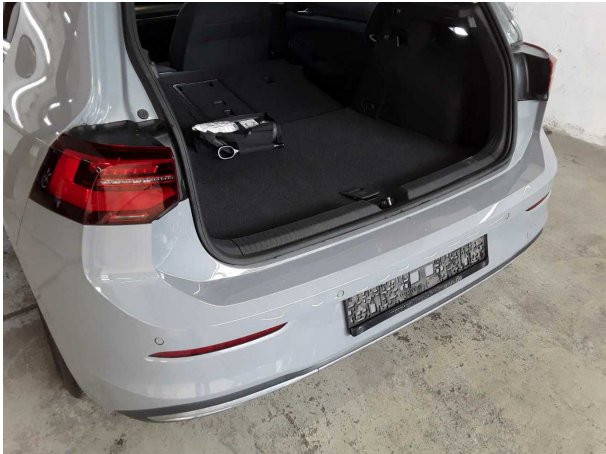
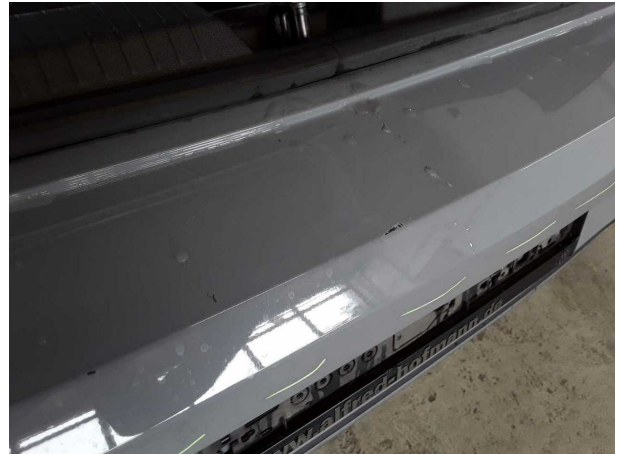
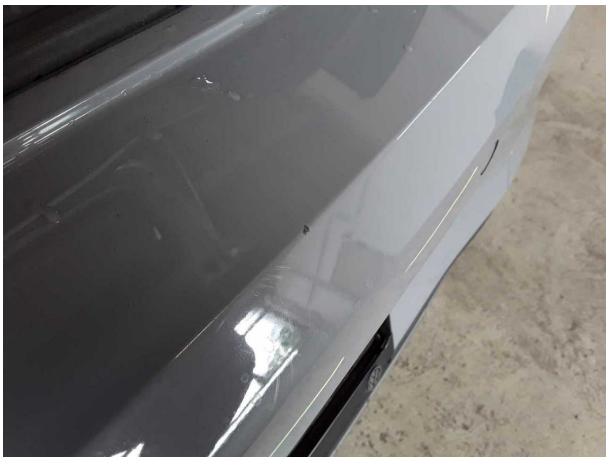
| No. | Component group | Description |
|---|---|---|
| 2 | Rear bumper | Rear bumper - Scratched - Smart repair |

**Damage #2:** Rear bumper: Rear bumper - Scratched - Smart repair

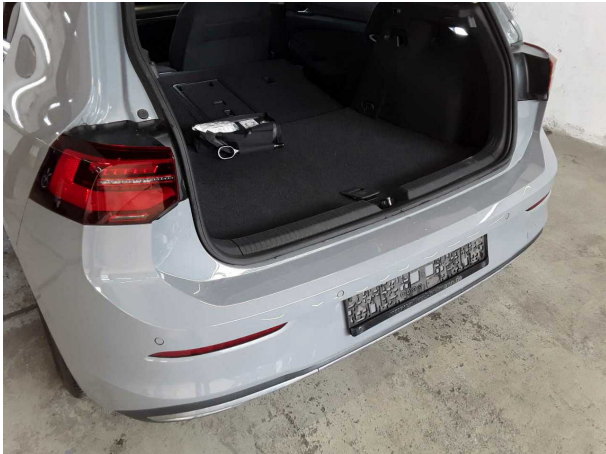
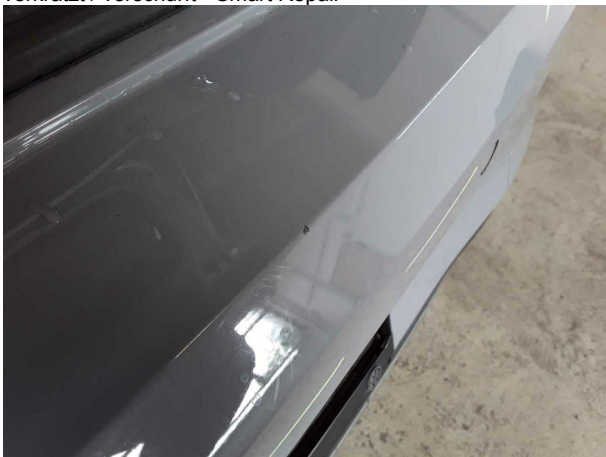
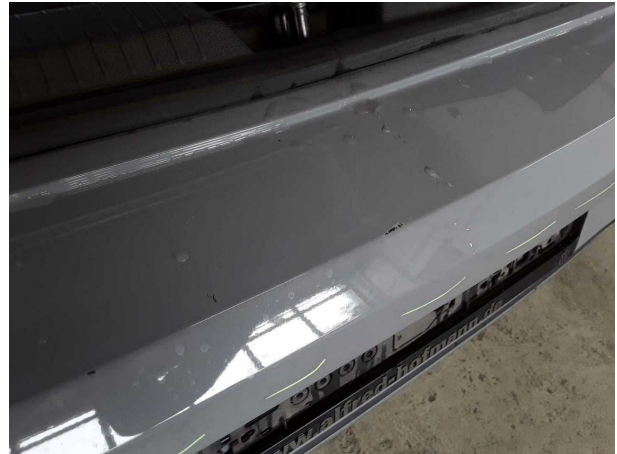
| Nr. | Bauteilgruppe | Beschreibung |
|---|---|---|
| 2 | Stoßfänger hinten | Stoßfänger hinten - verkratzt / verschürft - Smart Repair |

**Beschädigung #2:** Stossfänger hinten: Stossfänger hinten - verkratzt / verschürft - Smart Repair
