# Zustandsbericht

Protokollnummer: 46632380  
Auftrags-Nr / Referenz: 20846696  
Besichtigungsdatum: 15.07.2026

| Hersteller / Modell | Tesla Model 3 RWD Hinterradantrieb | | |

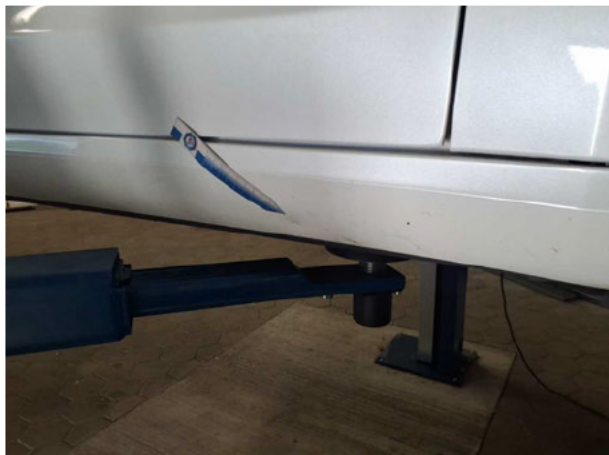
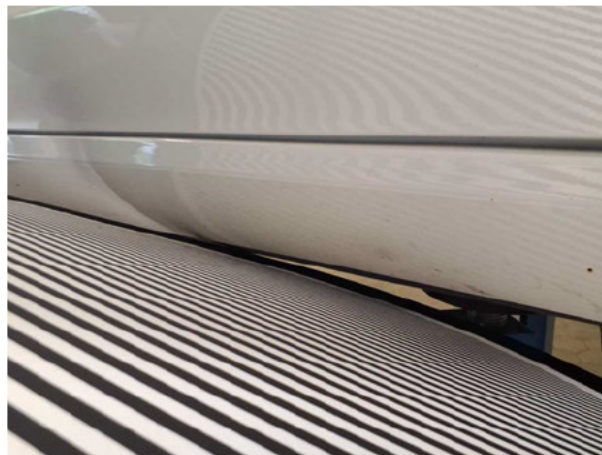
| Nr. | Bauteilgruppe | Beschreibung |
|---|---|---|
| 2 | Schweller rechts | Schweller - Delle(n) - sanft instandsetzen |

**Beschädigung #2:** Schweller rechts: Schweller - Delle(n) - sanft instandsetzen

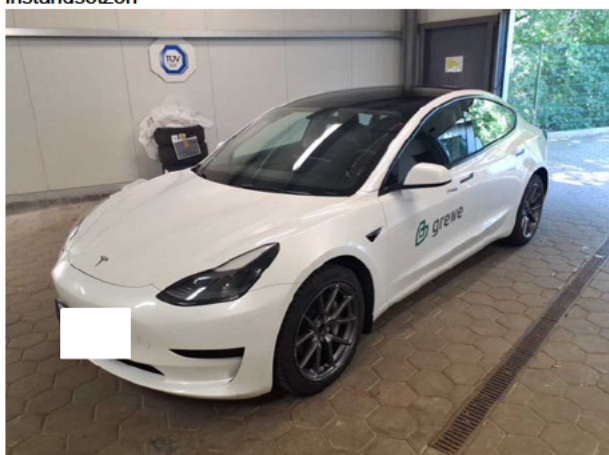
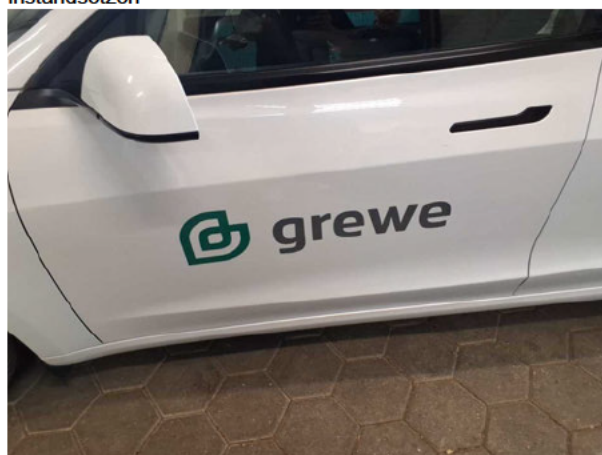
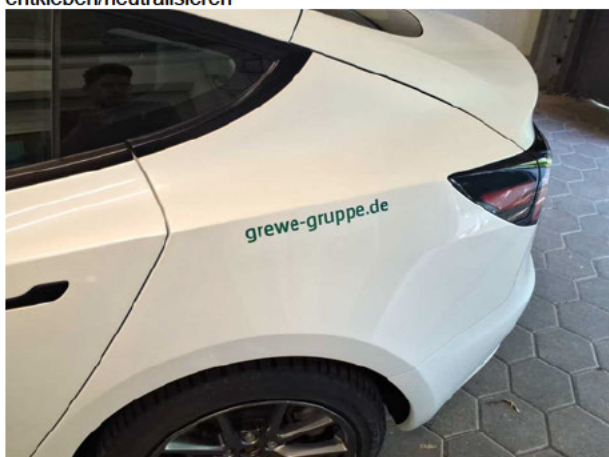
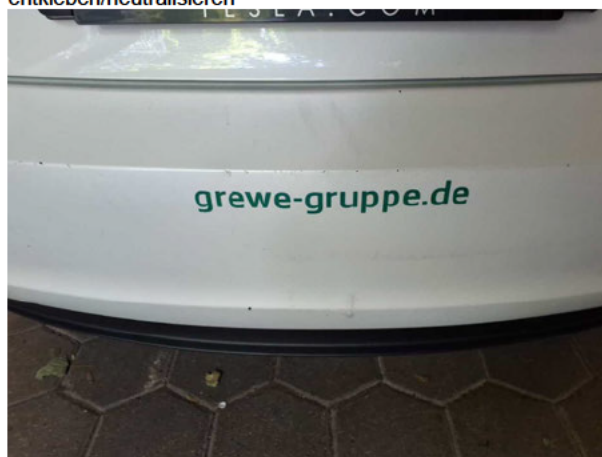
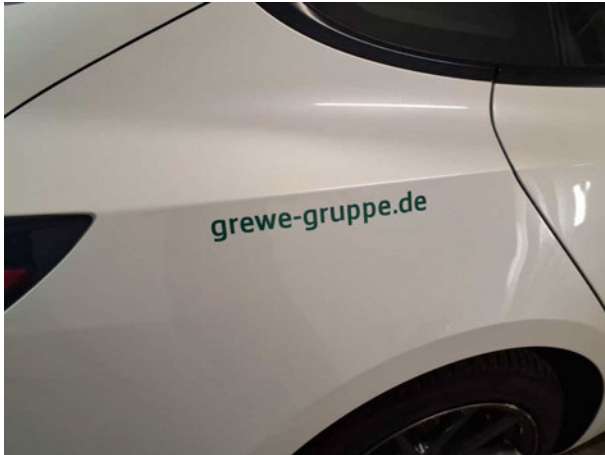
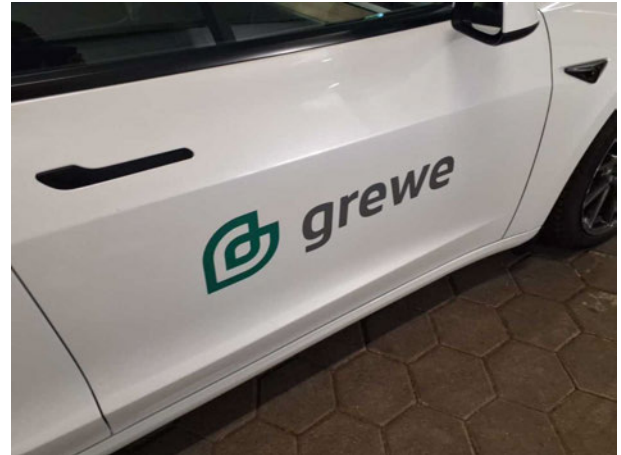
| Nr. | Bauteilgruppe | Beschreibung |
|---|---|---|
| 3 | Sonstiges | Fahrzeug - beklebt/ beschriftet - entkleben/neutralisieren |

**Beschädigung #3:** Sonstiges: Fahrzeug - beklebt/ beschriftet - entkleben/neutralisieren

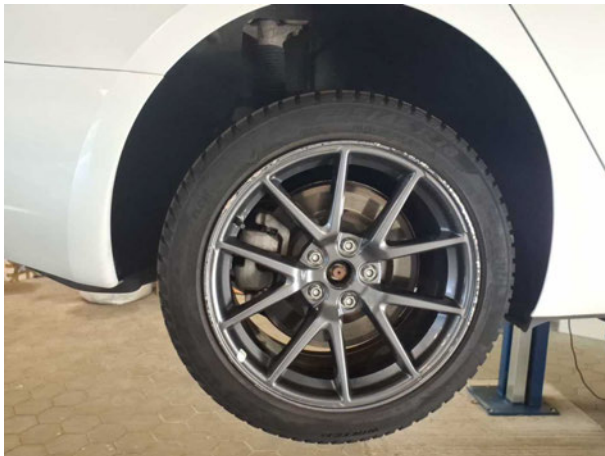
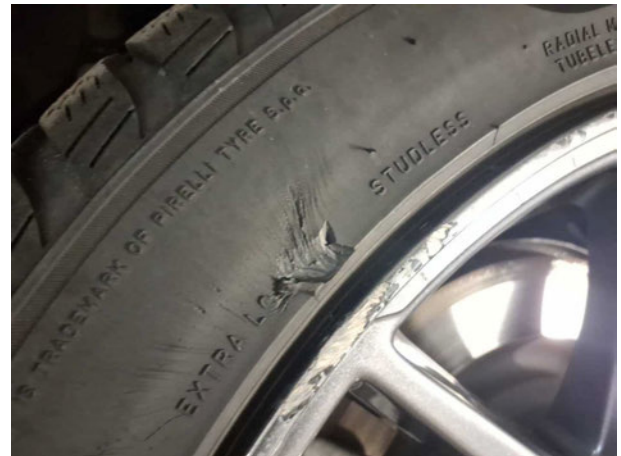
| Nr. | Bauteilgruppe | Beschreibung |
|---|---|---|
| 4 | Rad/Reifen | Reifen hinten - beschädigt - erneuern |

**Beschädigung #4:** Rad/Reifen: Reifen hinten - beschädigt - erneuern

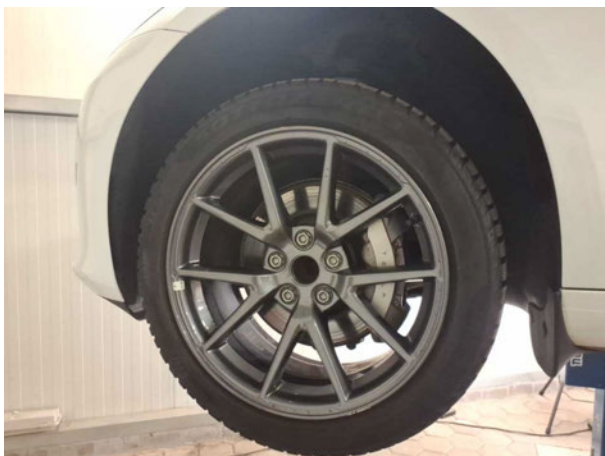
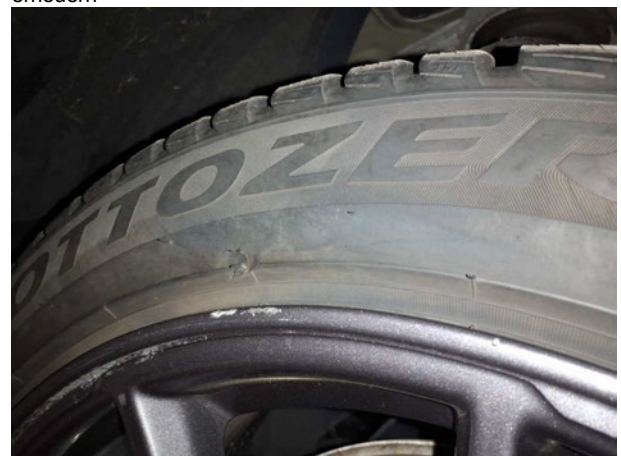
| Nr. | Bauteilgruppe | Beschreibung |
|---|---|---|
| 5 | Rad/Reifen | Reifen vorn links - beschädigt - erneuern |

**Beschädigung #5:** Rad/Reifen: Reifen vorn links - beschädigt - erneuern

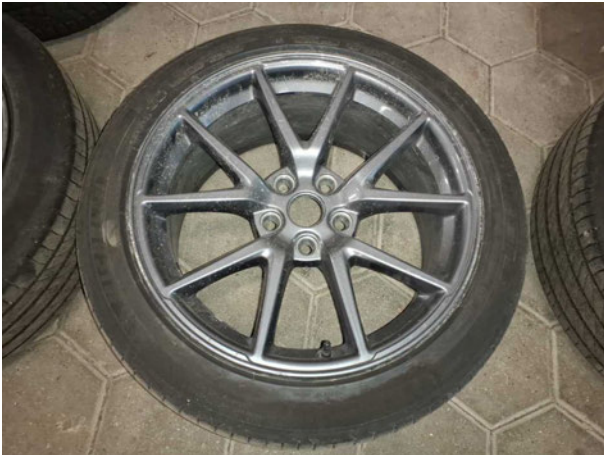
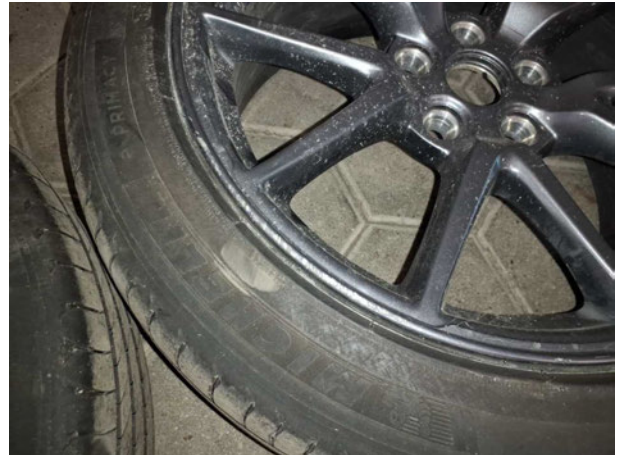
| Nr. | Bauteilgruppe | Beschreibung |
|---|---|---|
| 6 | 2.Radsatz | 1 Leichtmetallfelge - beschädigt - Wertminderung |

**Beschädigung #6:** 2.Radsatz: 1 Leichtmetallfelge - beschädigt - Wertminderung

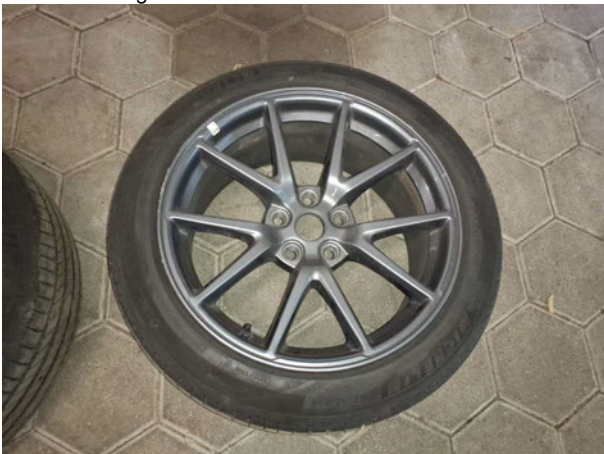
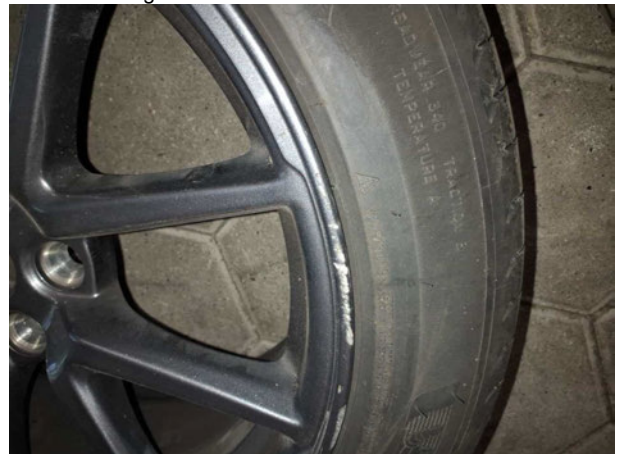
| Nr. | Bauteilgruppe | Beschreibung |
|---|---|---|
| 7 | 2.Radsatz | 1 Leichtmetallfelge - beschädigt - Wertminderung |

**Beschädigung #7:** 2.Radsatz: 1 Leichtmetallfelge - beschädigt - Wertminderung

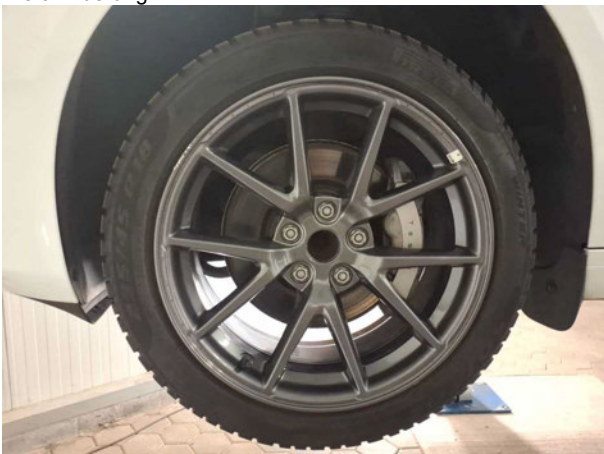
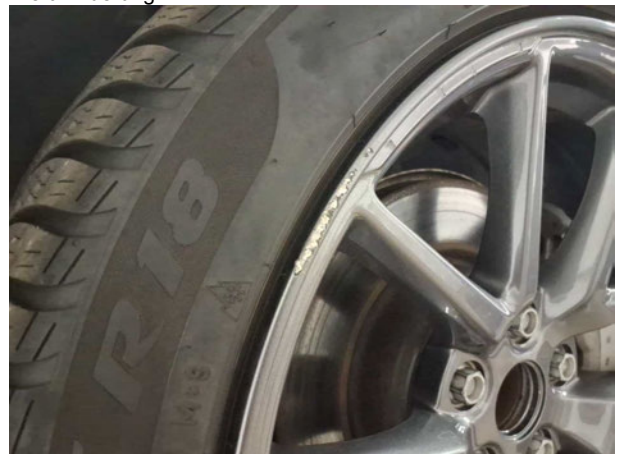
| Nr. | Bauteilgruppe | Beschreibung |
|---|---|---|
| 8 | Rad/Reifen | Leichtmetallfelge vorn links - verkratzt / verschürft - Wertminderung |

**Beschädigung #8:** Rad/Reifen: Leichtmetallfelge vorn links - verkratzt... verschürft - Wertminderung

**Beschädigung #8:** Rad/Reifen: Leichtmetallfelge vorn links - verkratzt / verschürft - Wertminderung

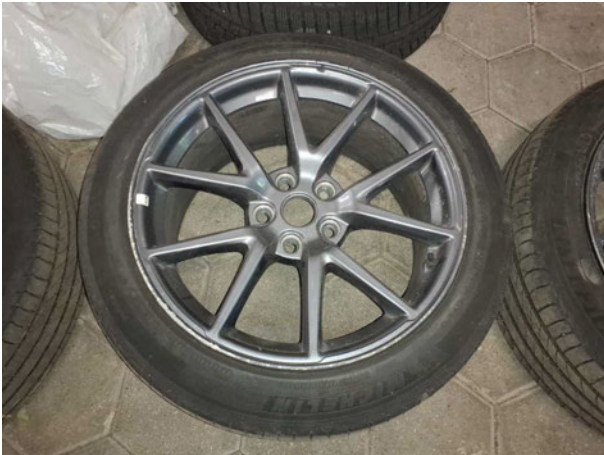
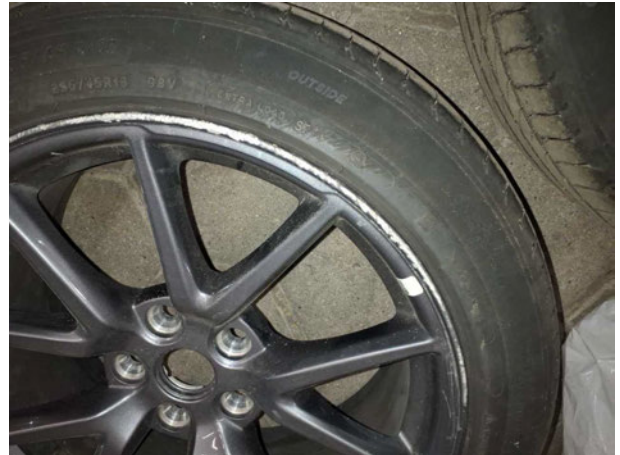
| Nr. | Bauteilgruppe | Beschreibung |
|---|---|---|
| 9 | 2.Radsatz | 1 Leichtmetallfelge - beschädigt - erneuern |

**Beschädigung #9:** 2.Radsatz: 1 Leichtmetallfelge - beschädigt - erneuern

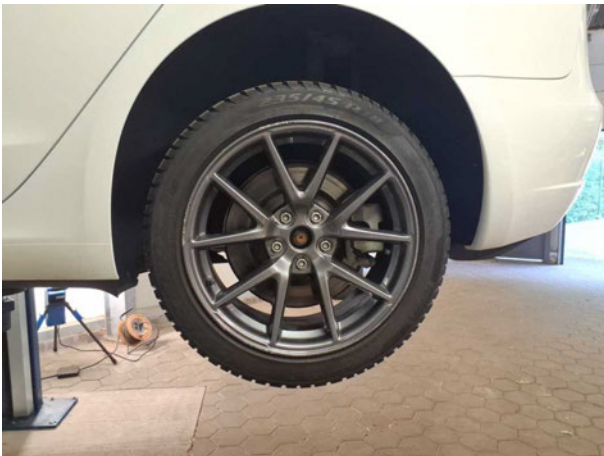
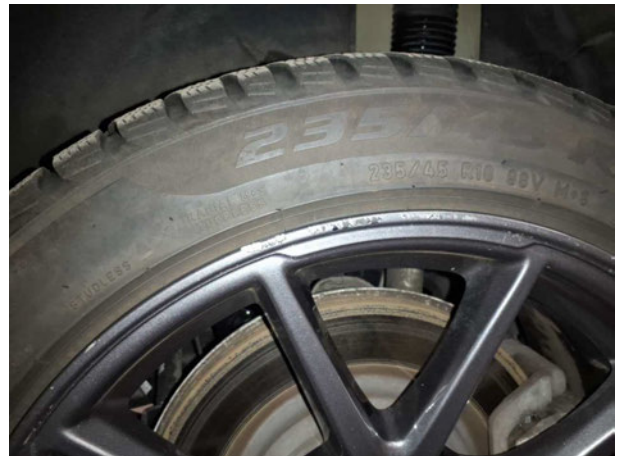
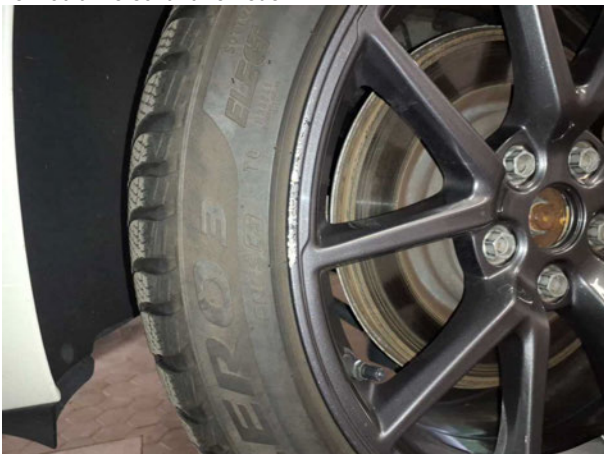
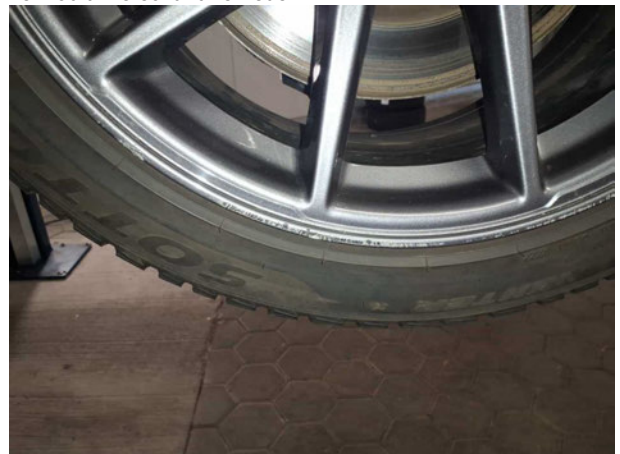
| Nr. | Bauteilgruppe | Beschreibung |
|---|---|---|
| 10 | Rad/Reifen | Leichtmetallfelge hinten links - verkratzt / verschürft - erneuern |

**Beschädigung #10:** Rad/Reifen: Leichtmetallfelge hinten links - verkratzt / verschürft - erneuern

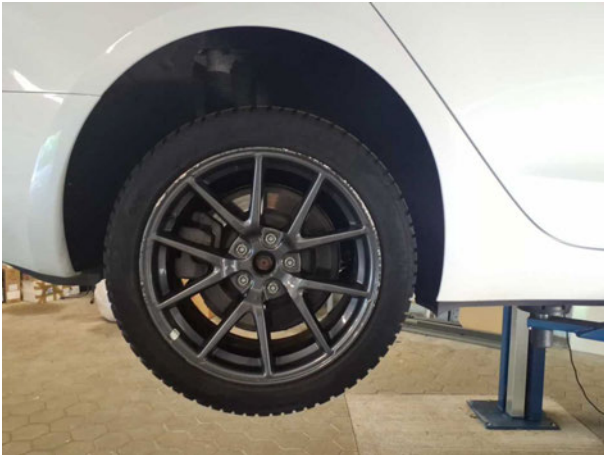
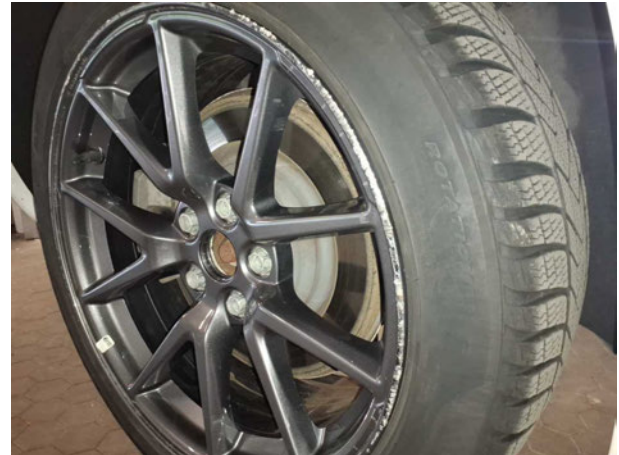
| Nr. | Bauteilgruppe | Beschreibung |
|---|---|---|
| 11 | Rad/Reifen | Leichtmetallfelge hinten rechts - verkratzt / verschürft - erneuern |

**Beschädigung #11:** Rad/Reifen: Leichtmetallfelge hinten rechts - verkratzt / verschürft - erneuern

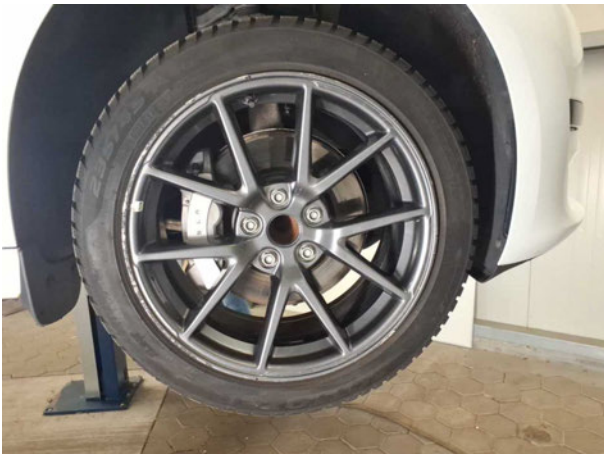
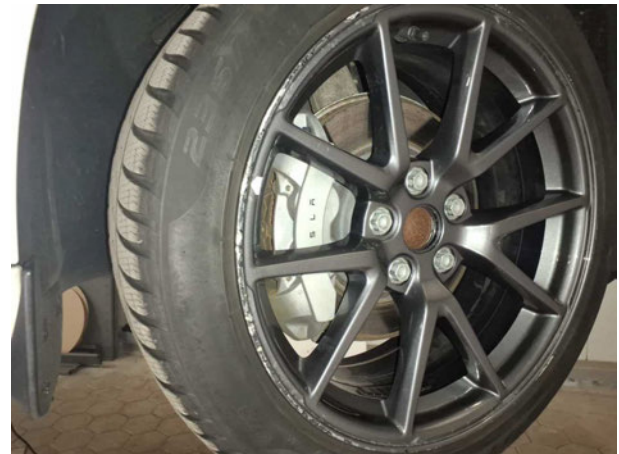
| Nr. | Bauteilgruppe | Beschreibung |
|---|---|---|
| 12 | Rad/Reifen | Leichtmetallfelge vorn rechts - verkratzt / verschürft - erneuern |

**Beschädigung #12:** Rad/Reifen: Leichtmetallfelge vorn rechts - verkratzt / verschürft - erneuern

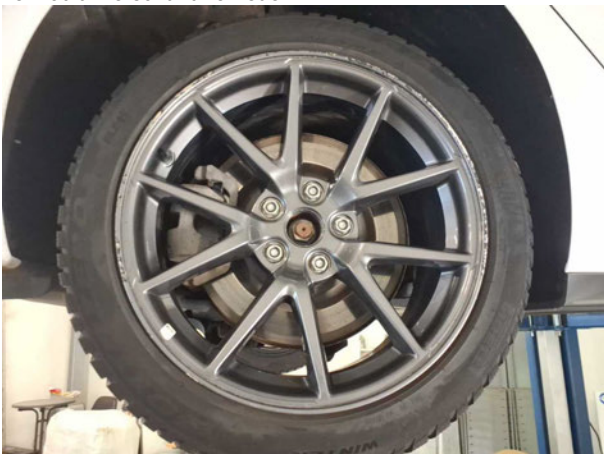
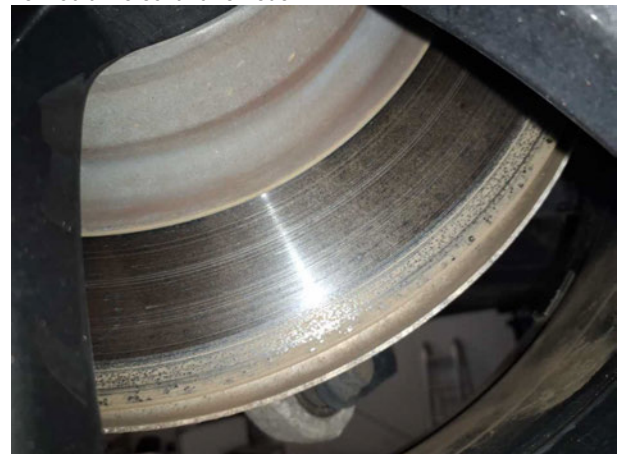
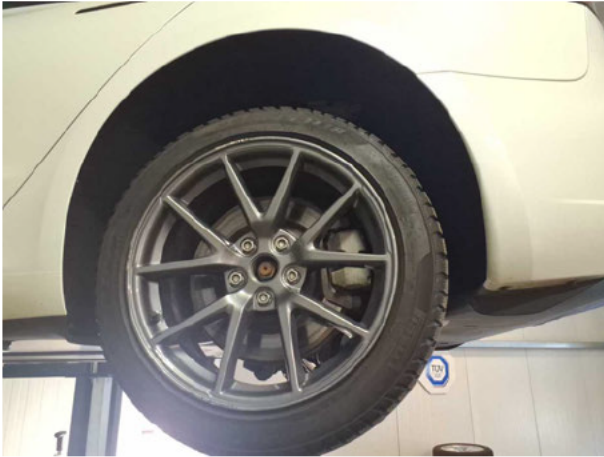
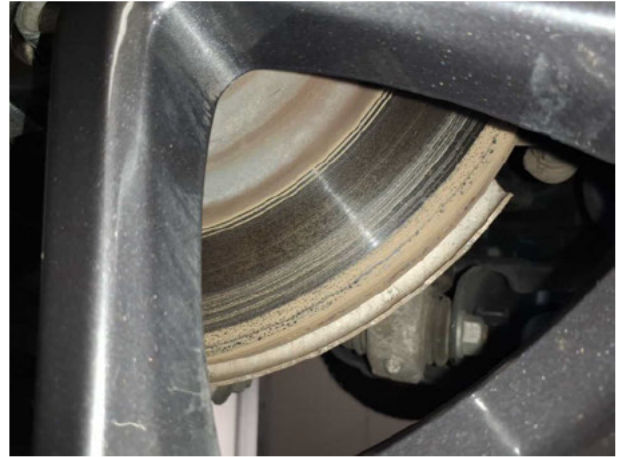
| Nr. | Bauteilgruppe | Beschreibung |
|---|---|---|
| 13 | Bremsanlage | Bremsscheiben hinten - Korrosion - erneuern |

**Beschädigung #13:** Bremsanlage: Bremsscheiben hinten - Korrosion - erneuern

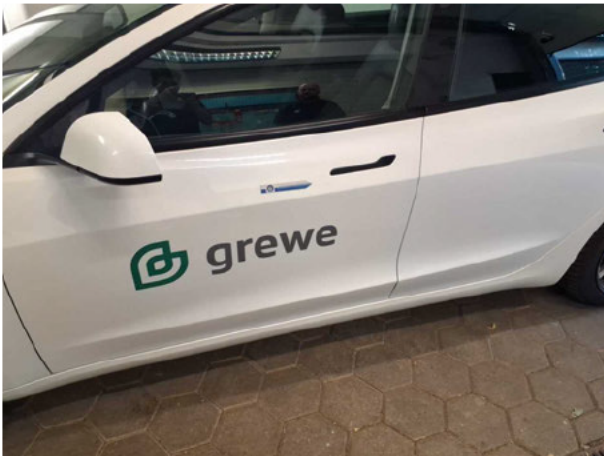
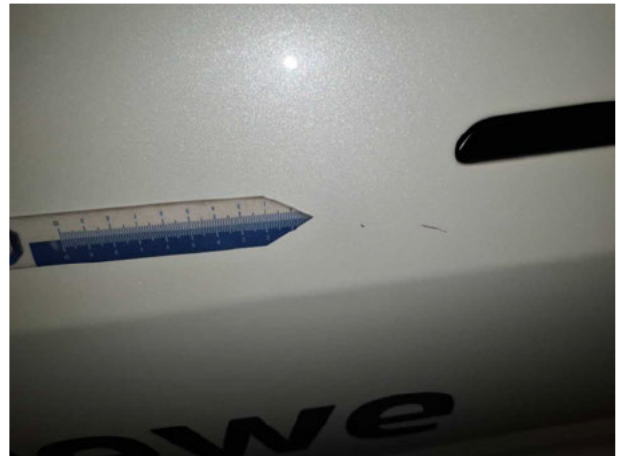
| Nr. | Bauteilgruppe | Beschreibung |
|---|---|---|
| 14 | Tür vorn links | Tür - Kratzer - lackieren |

**Beschädigung #14:** Tür vorn links: Tür - Kratzer - lackieren

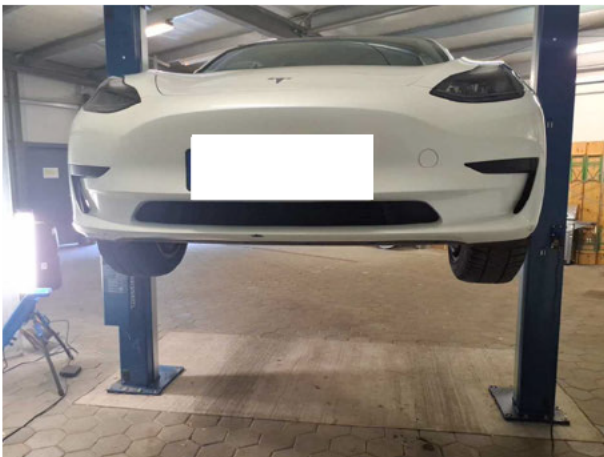
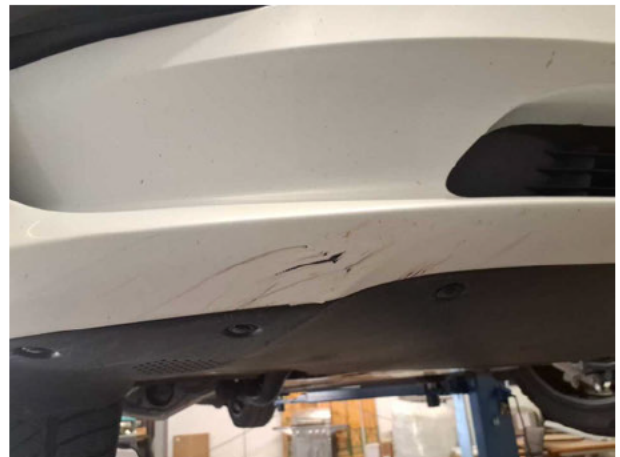
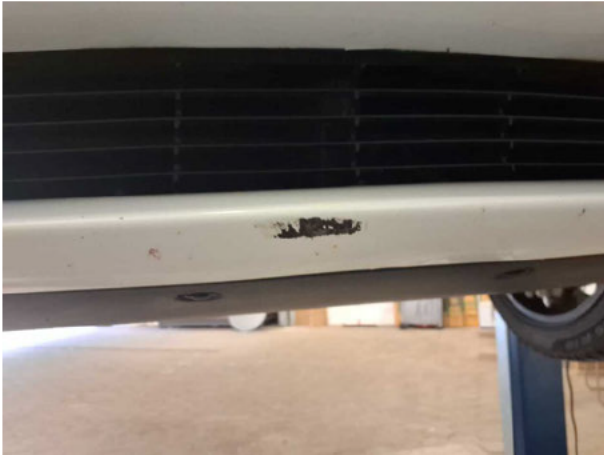
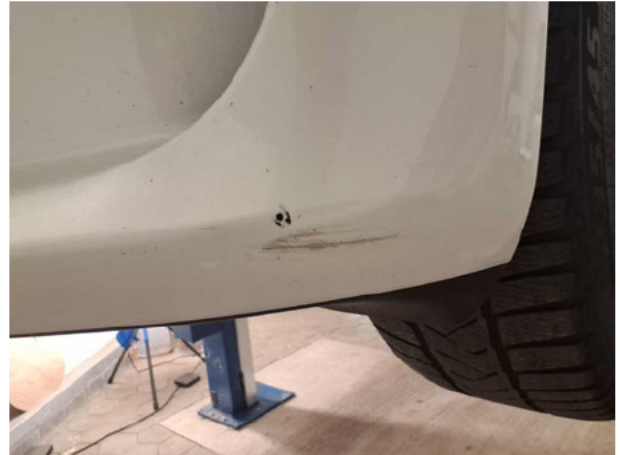
| Nr. | Bauteilgruppe | Beschreibung |
|---|---|---|
| 15 | Stoßfänger vorn | Stoßfänger vorn - verkratzt / verschürft - instandsetzen und lackieren |

**Beschädigung #15:** Stossfänger vorn: Stossfänger vorn - verkratzt / verschürft - instandsetzen und lackieren

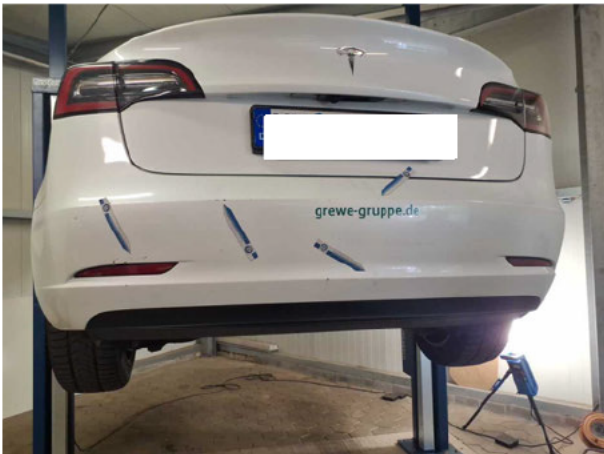
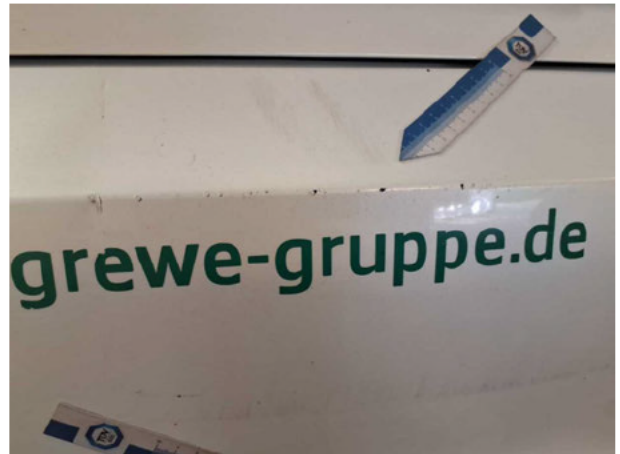
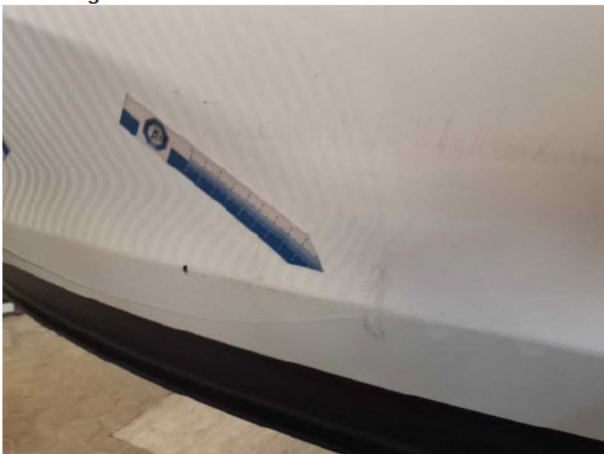
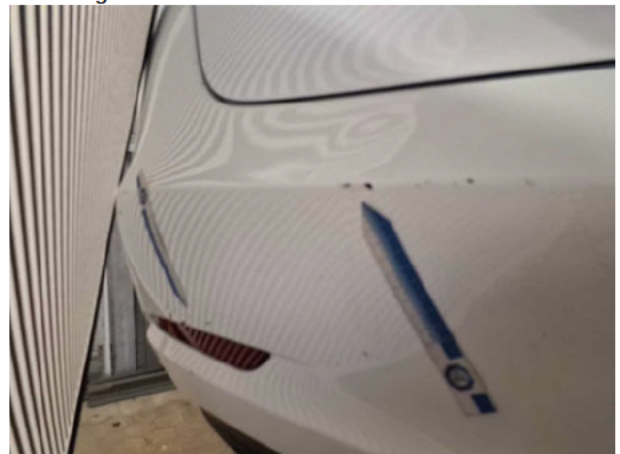
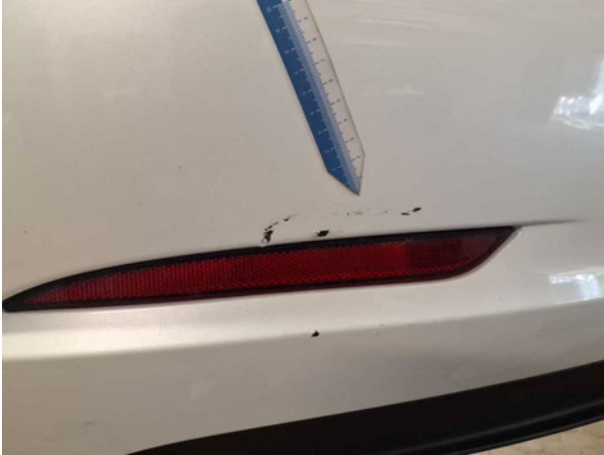
| Nr. | Bauteilgruppe | Beschreibung |
|---|---|---|
| 16 | Stoßfänger hinten | Stoßfänger hinten - beschädigt - erneuern |

**Beschädigung #16:** Stossfänger hinten: Stossfänger hinten - beschädigt - erneuern
