**» Übersicht**

**Auftrags-Nr:** 1002299409  
**Besichtigt am:** 04.02.2026 14:55  
**Berichts-Nr:** 9982788  
**FIN:** WAUZZZF29PN053865

| <b>Modell:</b> | A6 |

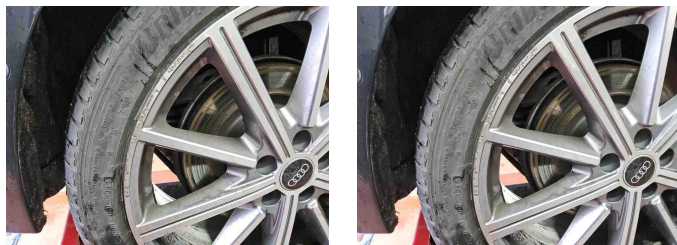
1 - Alufelge glanzgedreht hinten rechts - Kratzer - Optische Wertminderung

| Nr | Bauteil | Schadensbeschreibung | Reparaturempfehlung |
|---|---|---|---|
| 1 | Alufelge glanzgedreht hinten rechts | Kratzer | Optische Wertminderung |

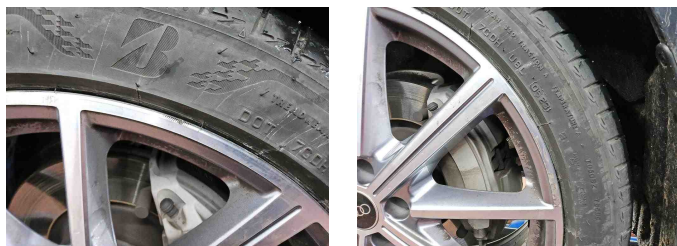
2 - Alufelge glanzgedreht vorne links - Kratzer - Optische Wertminderung

| Nr | Bauteil | Schadensbeschreibung | Reparaturempfehlung |
|---|---|---|---|
| 2 | Alufelge glanzgedreht vorne links | Kratzer | Optische Wertminderung |
