## Zustandsbericht II

| Typ / Verkaufsbez. | 320d Touring xDrive M Sport | Laufleistung abgelesen | 25.241 km |

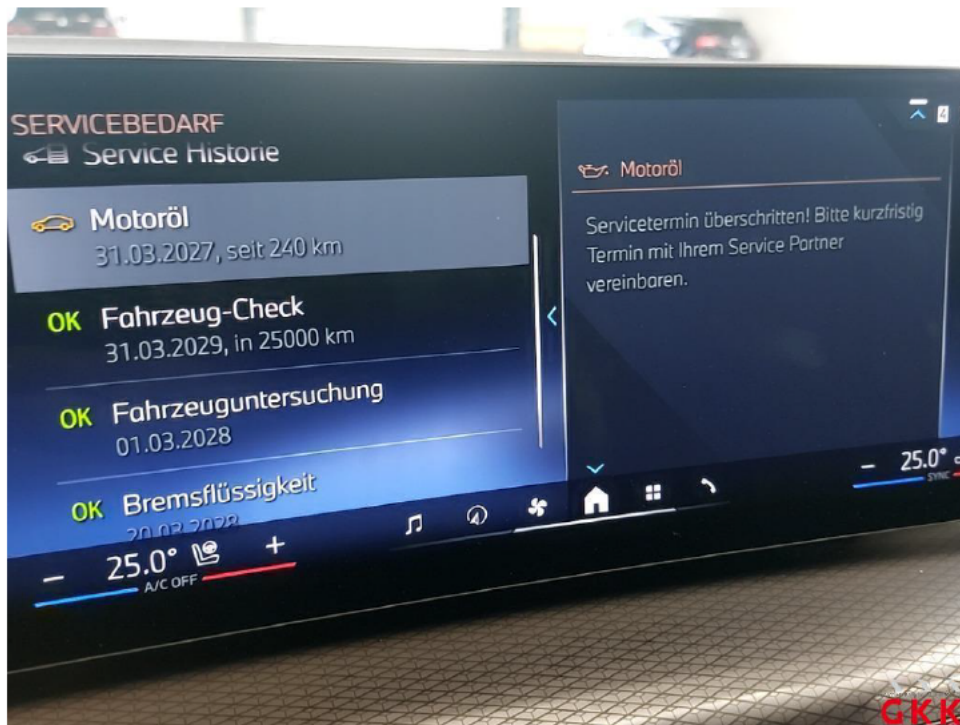
Bild 15 Ölservice, Mittelklasse, fällig, durchführen

Ölservice Mittelklasse, fällig, durchführen (Bild 15)

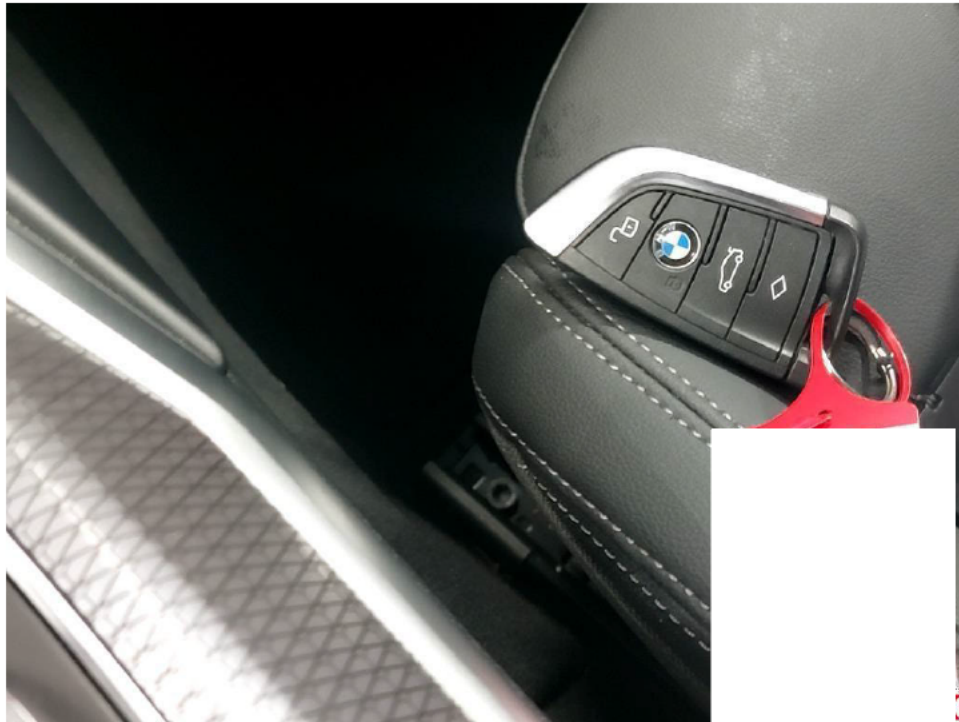
Bild 16 Schließanlage, Hauptschlüssel, fehlt, ersetzen

Schließanlage Hauptschlüssel, fehlt, ersetzen (Bild 16)

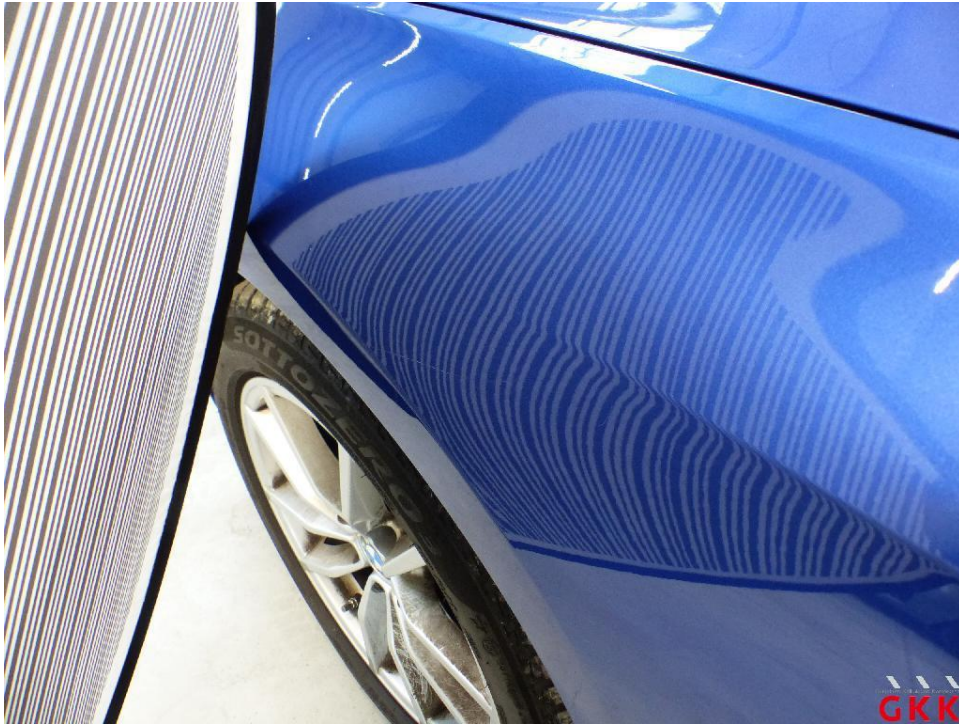
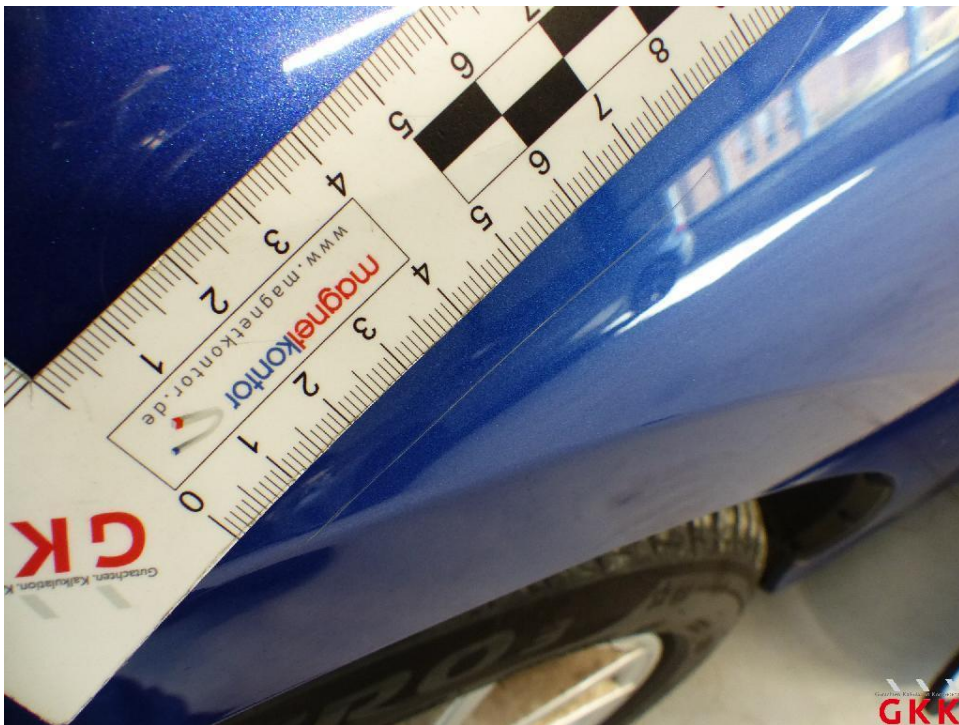
Bild 17 Kotflügel vorne links, verkratzt, lackieren

Bild 18 Kotflügel vorne links, verkratzt, lackieren

Kotflügel vorne links, verkratzt, lackieren (Bild 17, Bild 18)

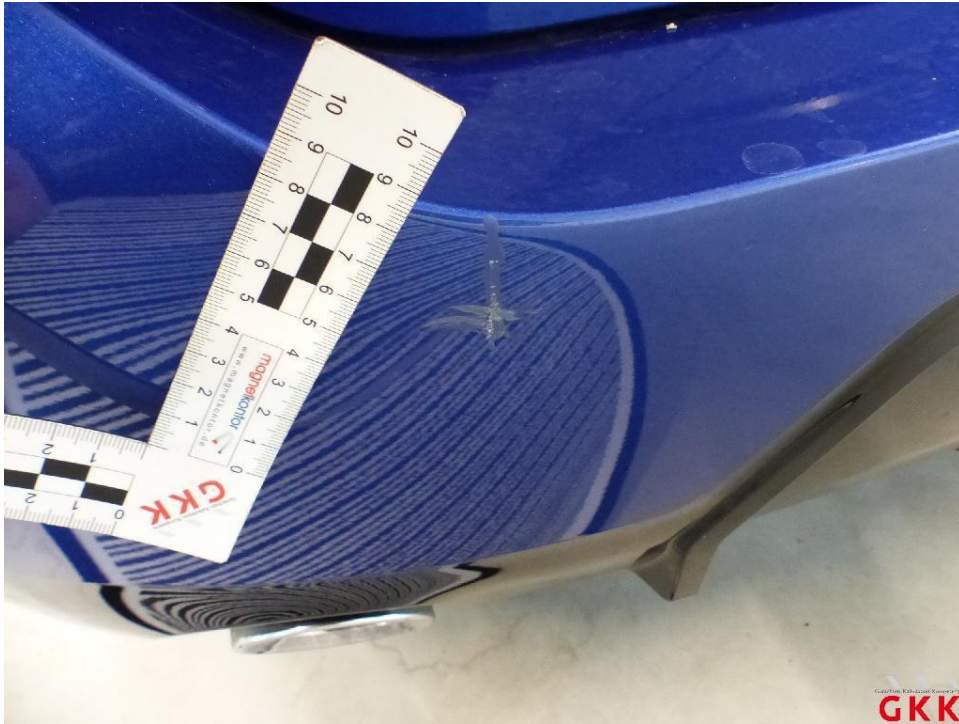
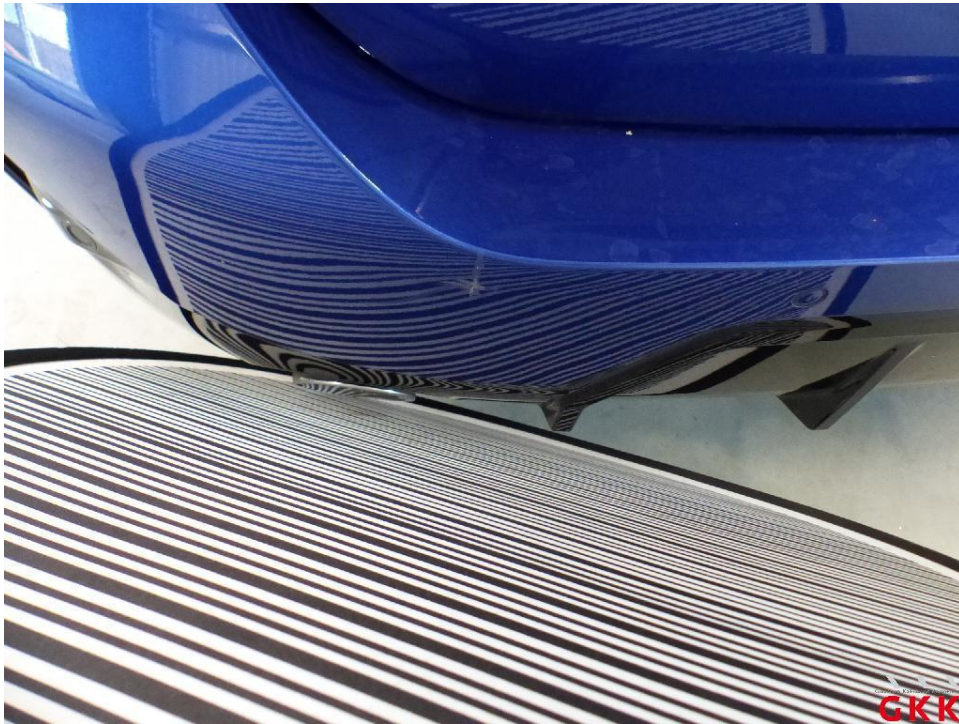
Bild 19 Stoßfänger hinten, Verkleidung -lackiert-, beschädigt, instand setzen - lackieren

Bild 20 Stoßfänger hinten, Verkleidung -lackiert-, beschädigt, instand setzen - lackieren

Stoßfänger hinten Verkleidung -lackiert-, beschädigt, instand setzen - lackieren (Bild 19, Bild 20)

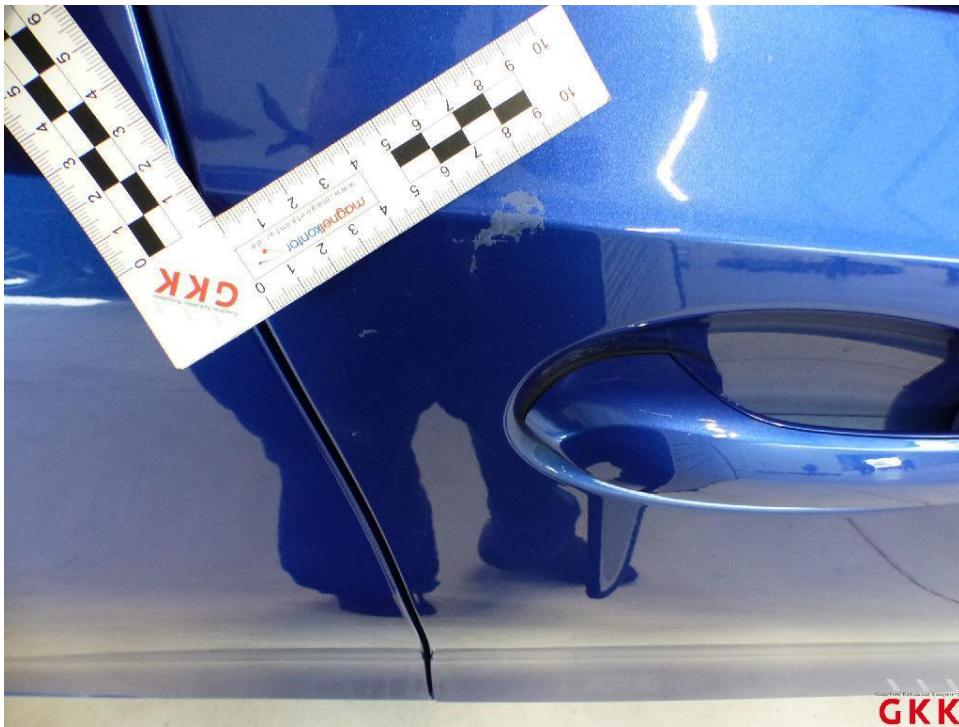
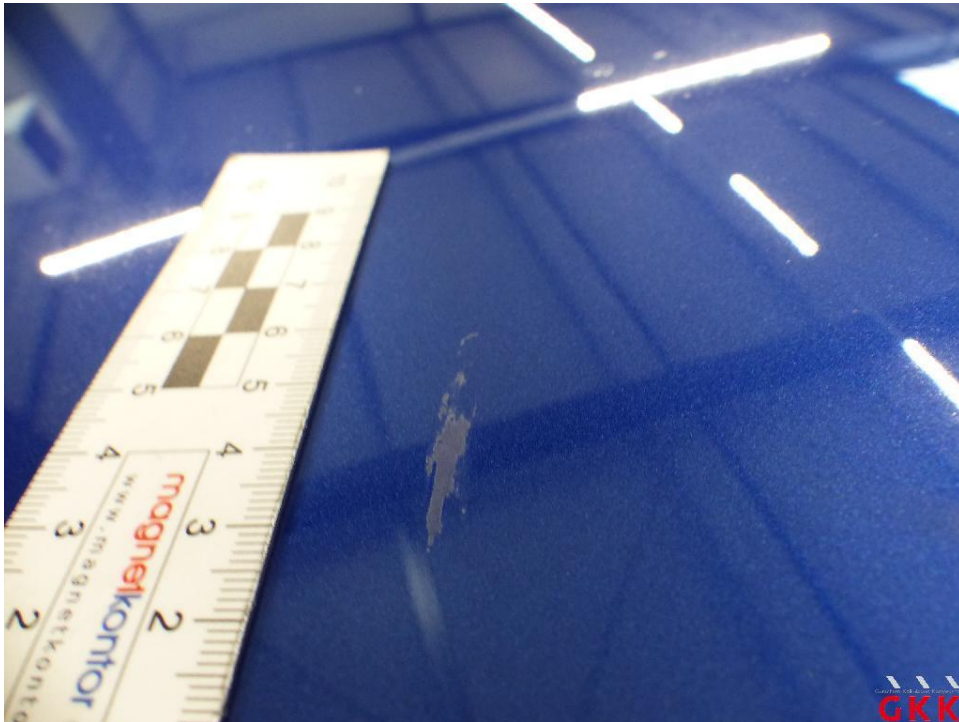
Bild 21 Fahrzeug, außen, Anhaftungsspuren, aufbereiten

Bild 22 Fahrzeug, außen, Anhaftungsspuren, aufbereiten

Fahrzeug außen, Anhaftungsspuren, aufbereiten (Bild 21, Bild 22)
