0.2.1. Handelsbezeichnung: EQE 350

LVV Nr 409945
Hersteller Mercedes-Benz
Model EQE
Variante AMG Line EQE 350
Listenpreis 88.910,00
VIN W1KEG2FB5PF031215
Erstzulassungsdatum 1.5.2023
Kennzeichen F UN7337E

Zustandsbericht / Minderwertgutachten

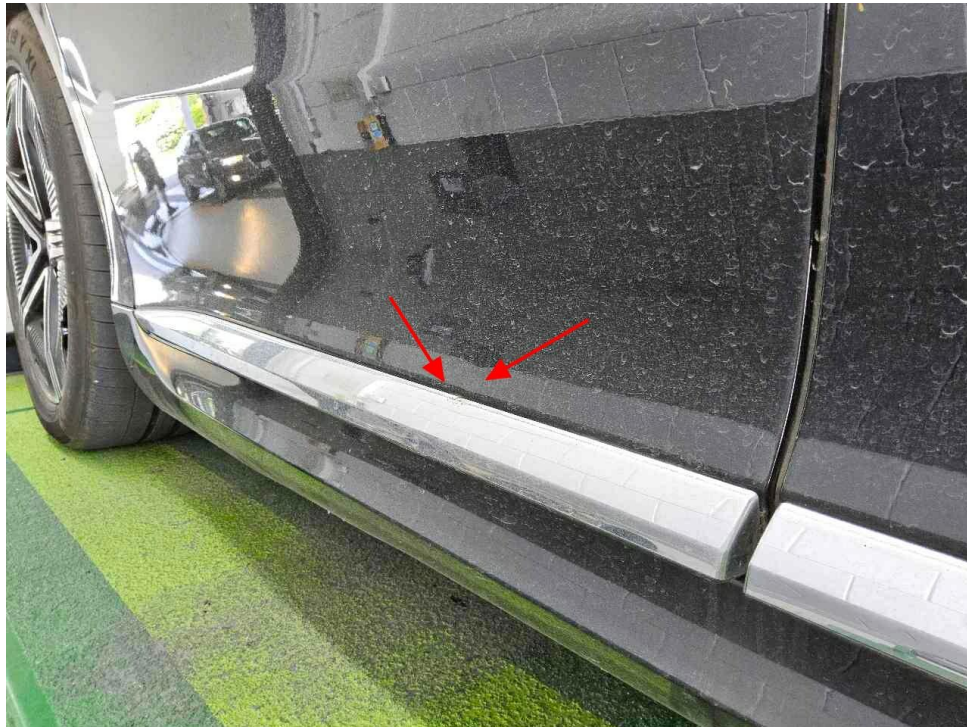
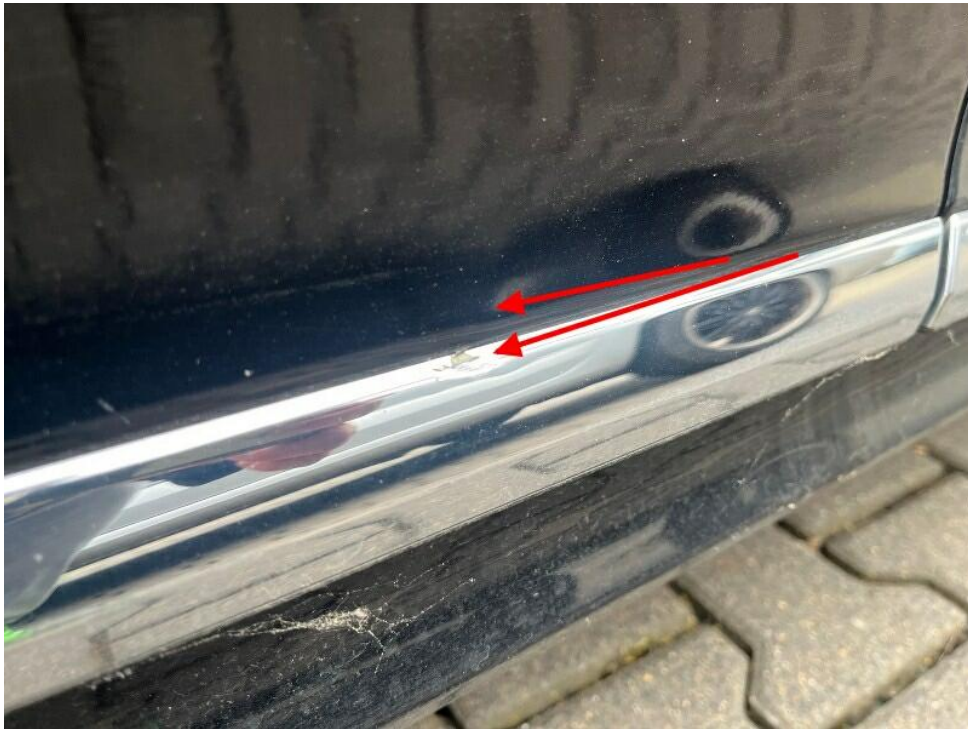
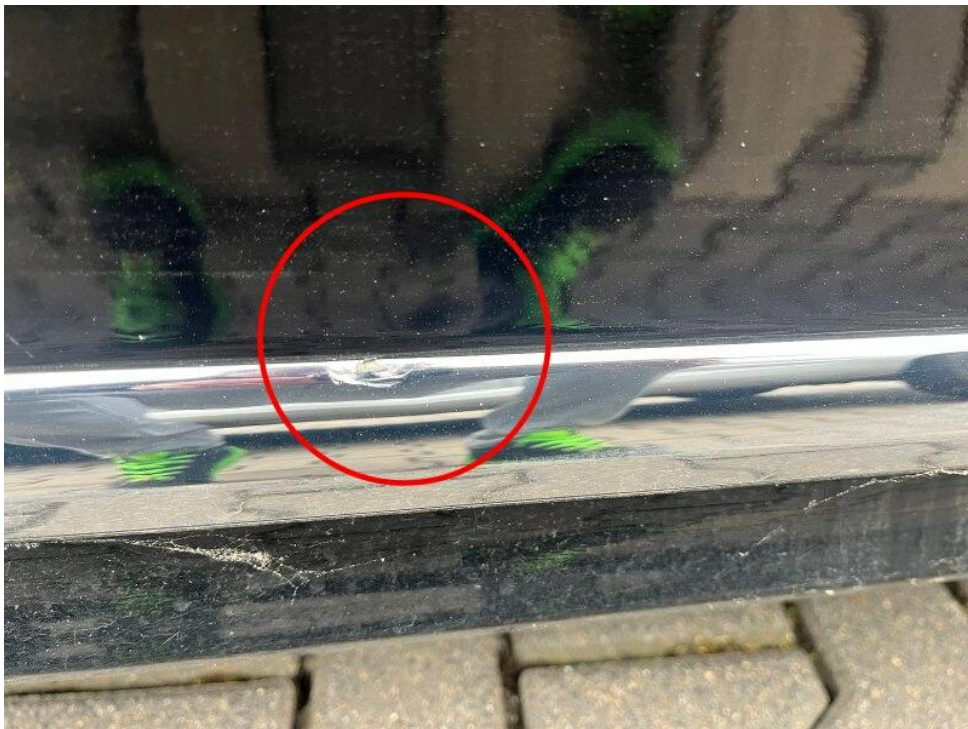
Bild 16 : Tür hinten rechts eingedellt und Zierleiste verschrammt

Bild 22 : Tür hinten rechts eingedellt und Zierleiste verschrammt

Bild 23 : Tür hinten rechts eingedellt und Zierleiste verschrammt

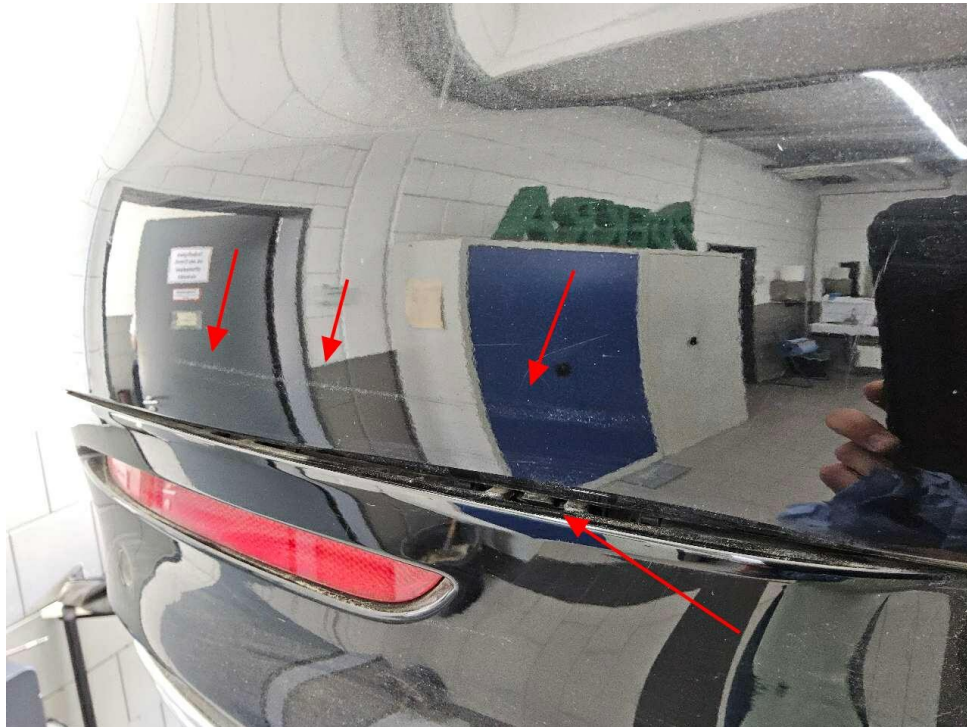
Bild 17 : Stoßfänger hinten verschrammt und deformiert

Bild 18 : Stoßfänger hinten verschrammt und deformiert

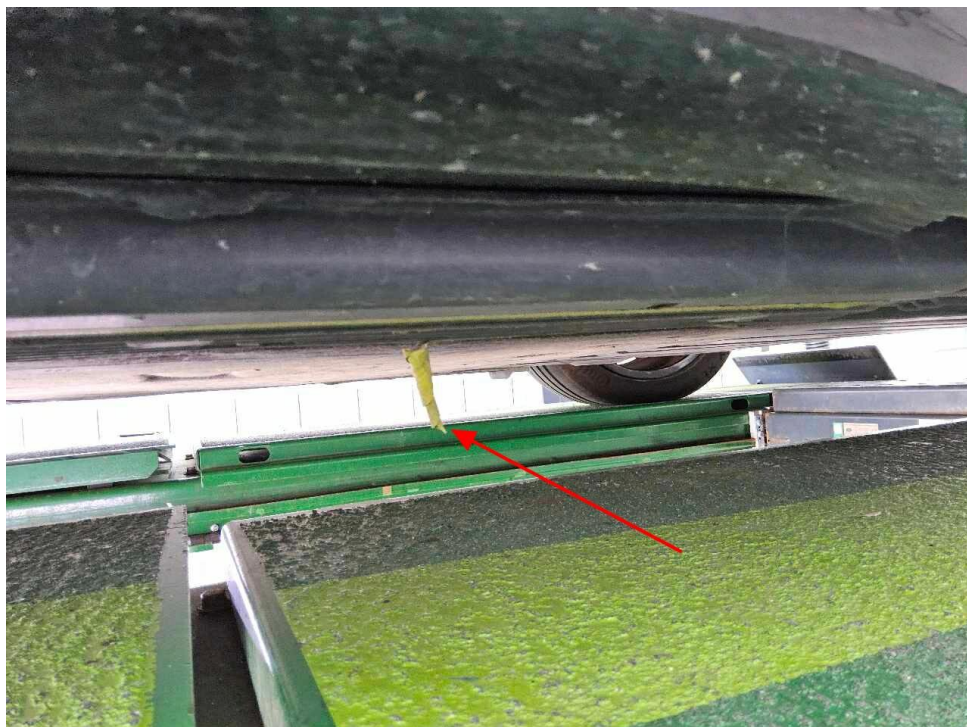
Bild 19 : Schweller links Klebebandrückstände

Schweller links Klebebandrückstände, reinigen (Bild 19)

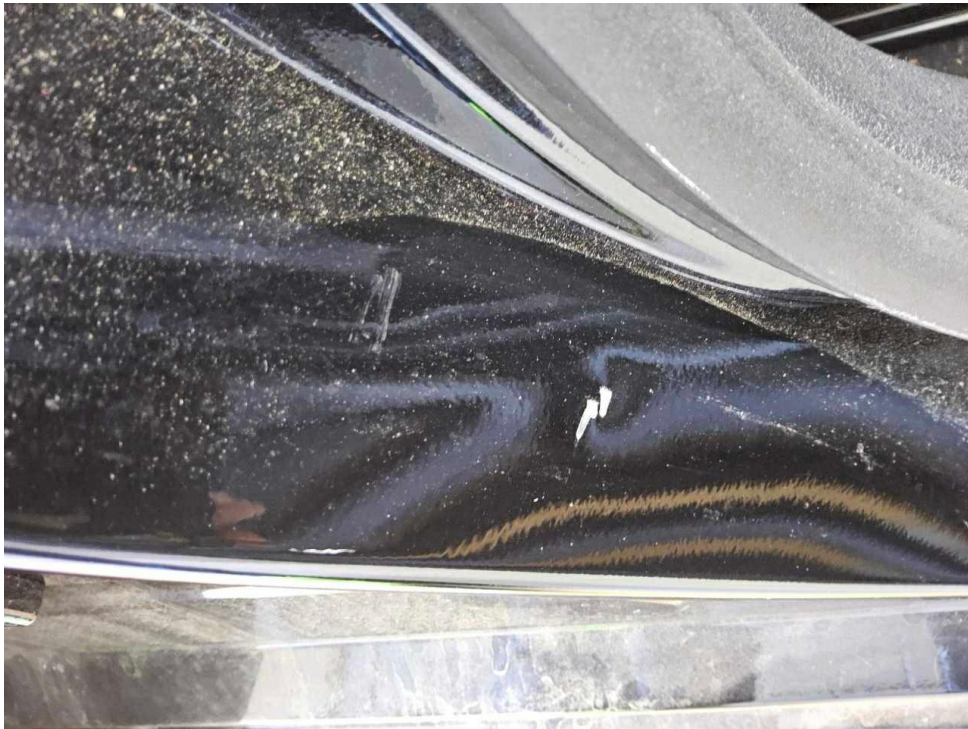
Bild 24 : Tür vorne rechts Einstieg Lackierung, verschrammt, smart repair

Bild 25 : Tür vorne rechts Einstieg Lackierung, verschrammt, smart repair

- hinten rechts verkratzt mit Materialabtrag, erneuern
2. Winter Alufelgen verkratzt mit Materialabtrag, erneuern (Bild 34)
 3. Stoßfänger vorne gebrochen und verschrammt, erneuern (Bild 35, 36, 37, 38, 39)
 4. Radhausschale vorne rechts gebrochen, (Bild 20)
 5. Unterbodenverkleidung rechts gebrochen,
 6. Stoßfänger hinten verschrammt und deformiert, erneuern (Bild 17, 18)
 7. Tür hinten rechts eingedellt und Zierleiste verschrammt, lackieren mit Lackaufbau (Bild 16, 22, 23)
 8. Kotflügel vorne rechts Lackierung, verschrammt, lackieren mit Lackaufbau (Bild 30)
 9. Seitenschweller rechts Lackierung, verschrammt, lackieren mit Lackaufbau (Bild 15)
 10. Tür hinten links Einstieg Lackierung, verschrammt, smart repair (Bild 29)
 11. Tür vorne rechts Einstieg Lackierung, verschrammt, smart repair (Bild 24, 25)
 12. Innenraum, verschmutzt, reinigen (Bild 26, 27, 28)

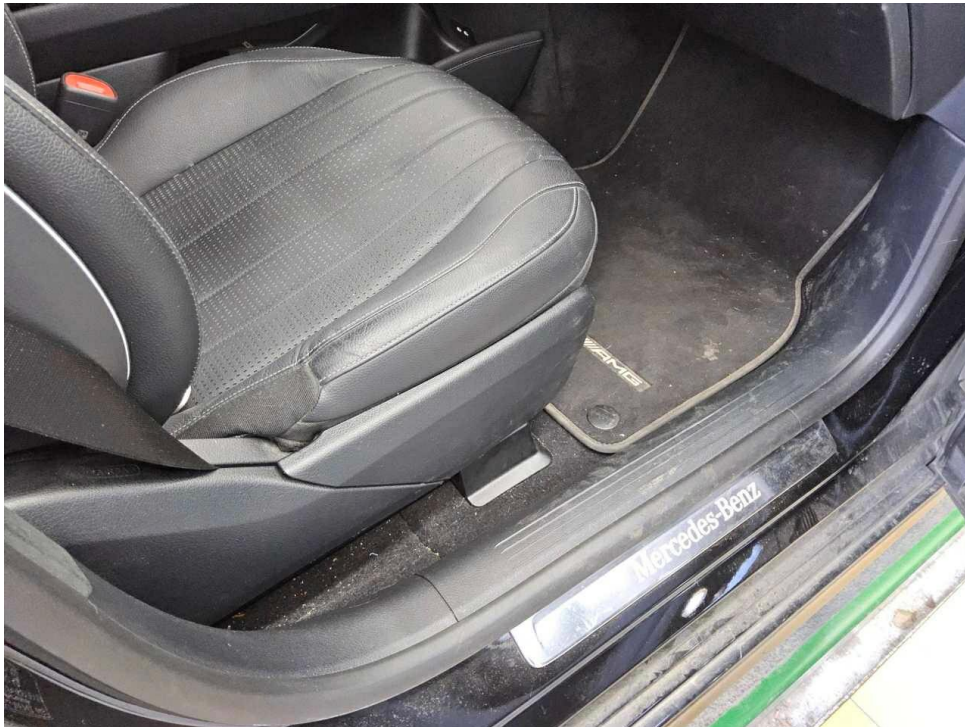
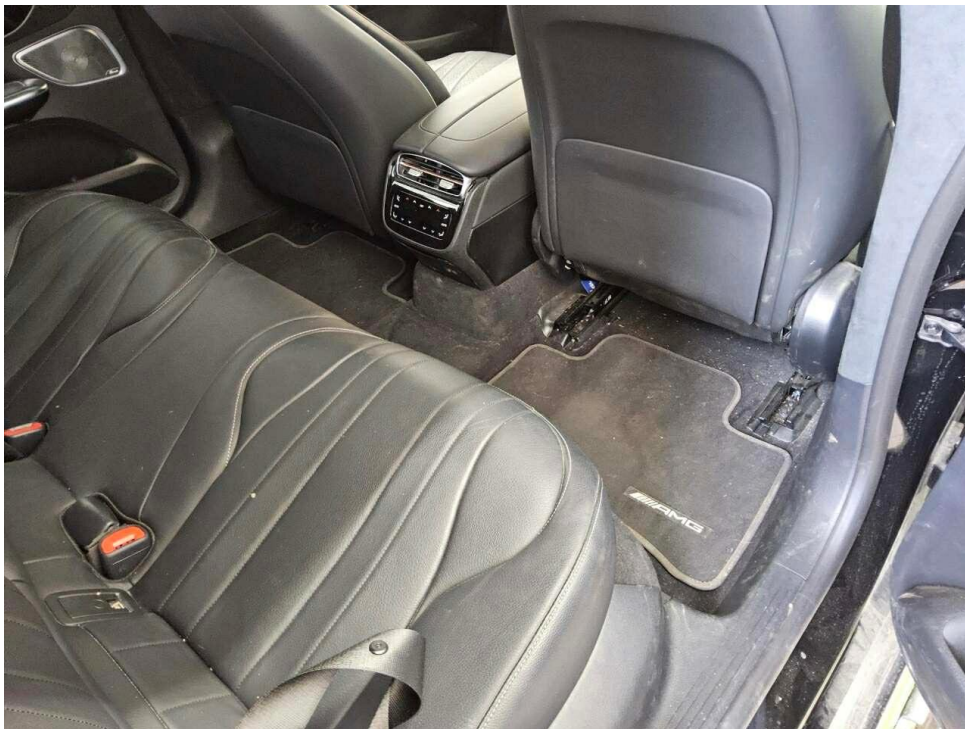
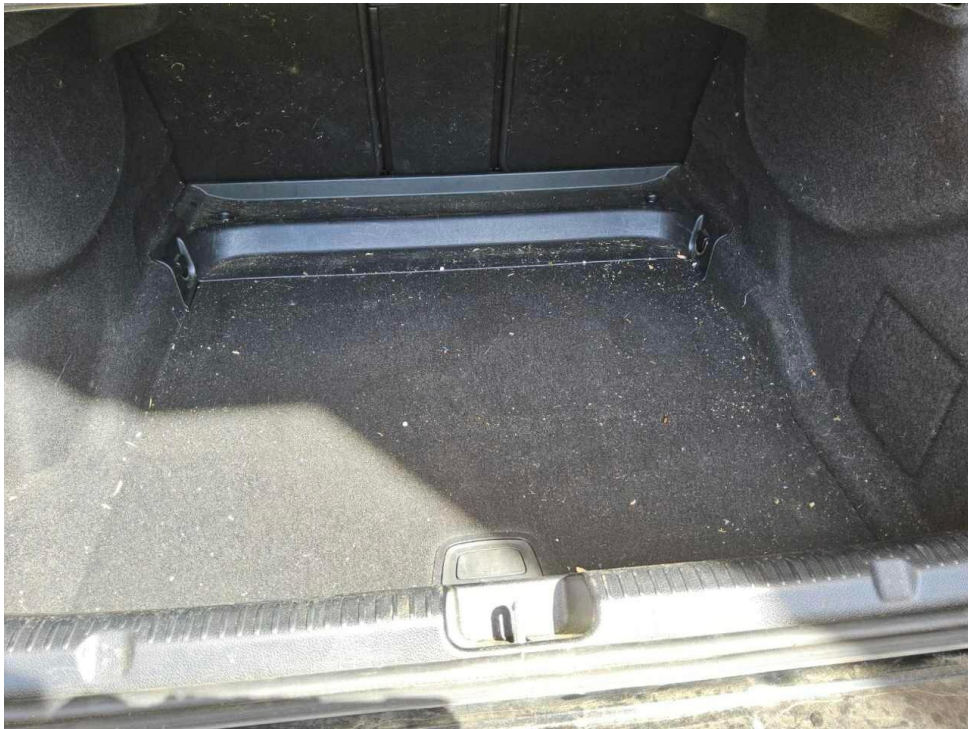
Bild 26 : Innenraum, verschmutzt, reinigen

Bild 27 : Innenraum, verschmutzt, reinigen

Bild 28 : Innenraum, verschmutzt, reinigen

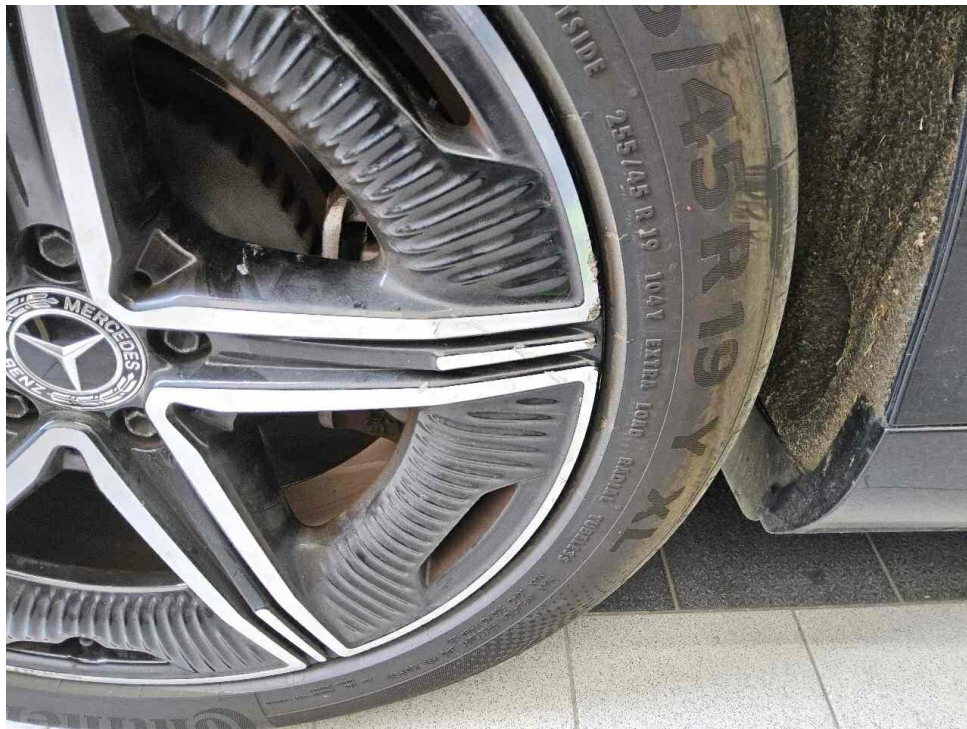
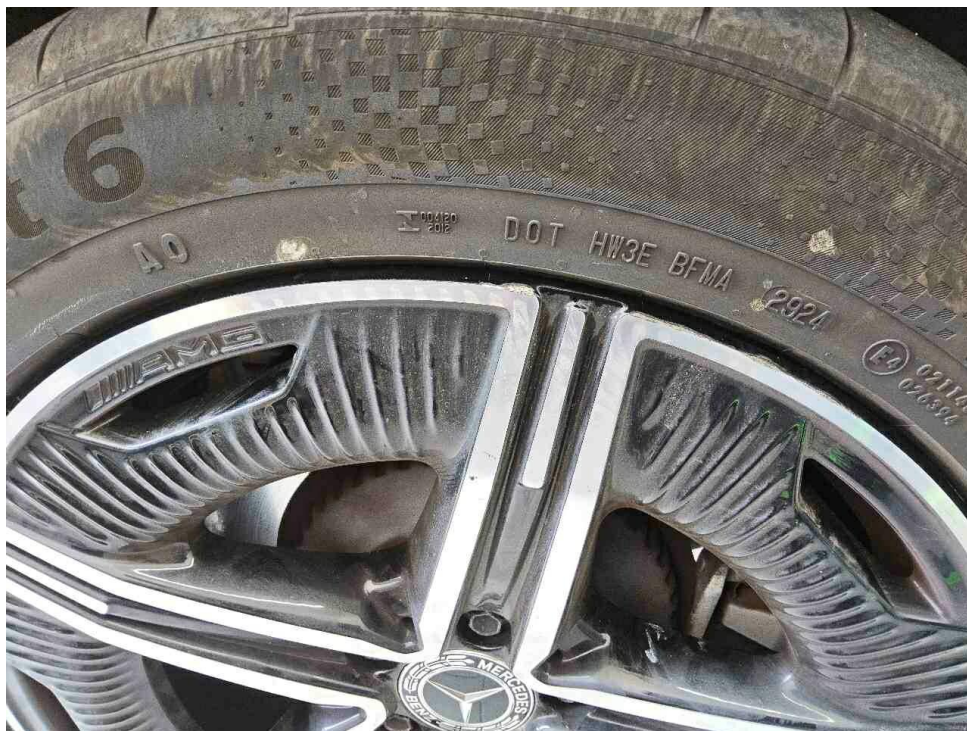
Bild 31 : Felge hinten links, hinten rechts verkratzt mit Materialabtrag

Bild 32 : Felge hinten links, hinten rechts verkratzt mit Materialabtrag

Bild 33 : Felge hinten links, hinten rechts verkratzt mit Materialabtrag
