## Zustandsbericht

| Berichtsnummer : | 0000000933604-DE613 | | |

#### Volvo XC60 (03.2017->) Ultimate Bright AWD

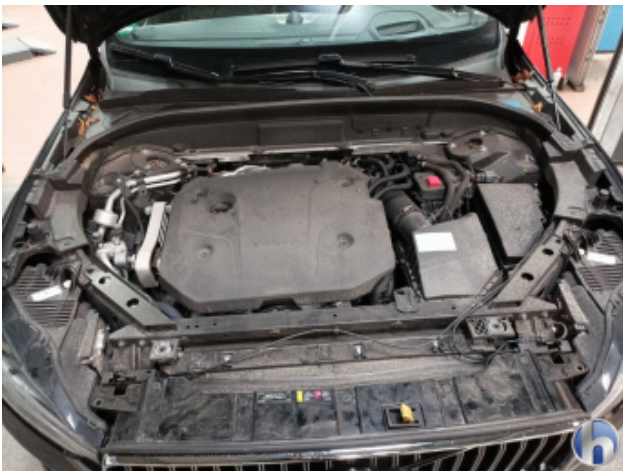
Motorraum

| <b>Motorlauf:</b> | Die Überprüfung des Motorlaufs war nur eingeschränkt möglich. Dabei wurden keine akustischen bzw. visuellen Auffälligkeiten festgestellt. |

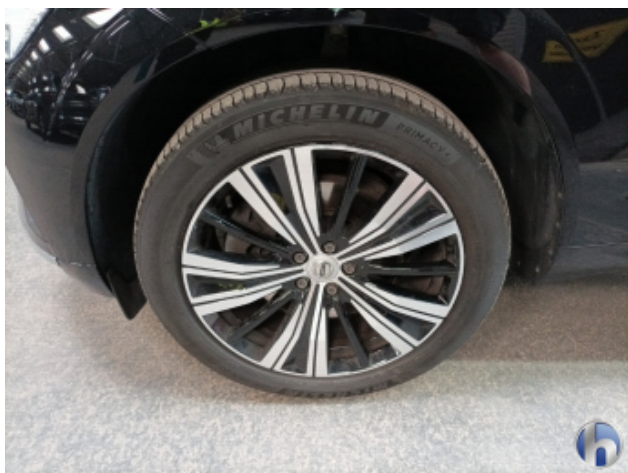
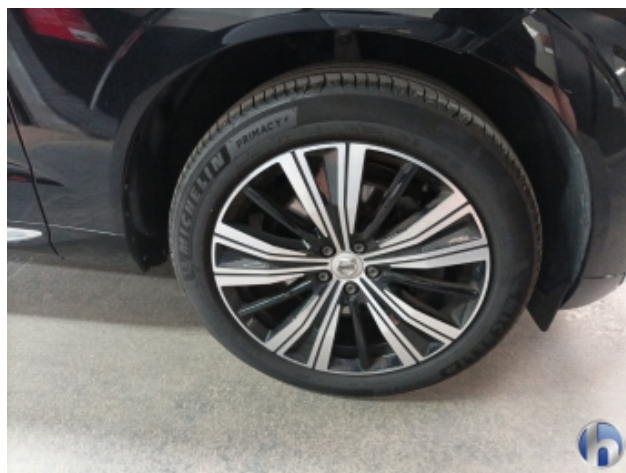
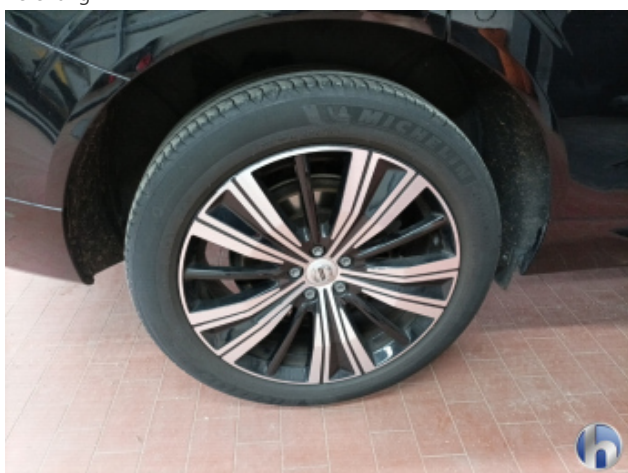
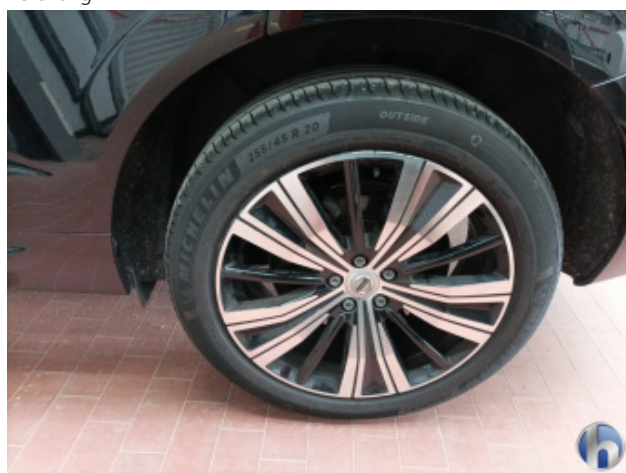
| Montierte Bereifung | | |
|---|---|---|
| 1. Achse - links / Zust. | <b>Michelin</b> | <b>255/45/R20/105V 5.3 mm</b> |

Bereifung

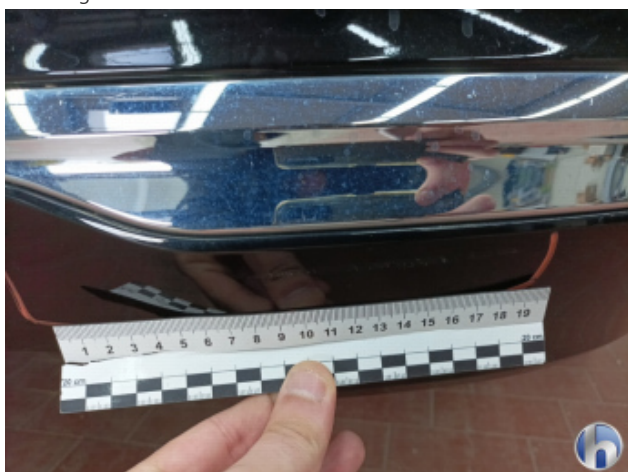
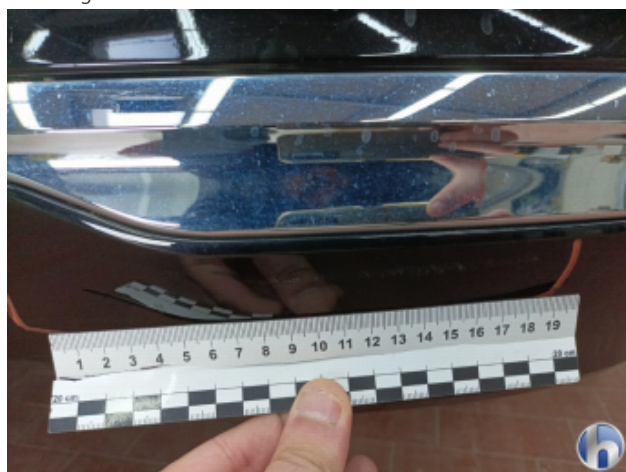
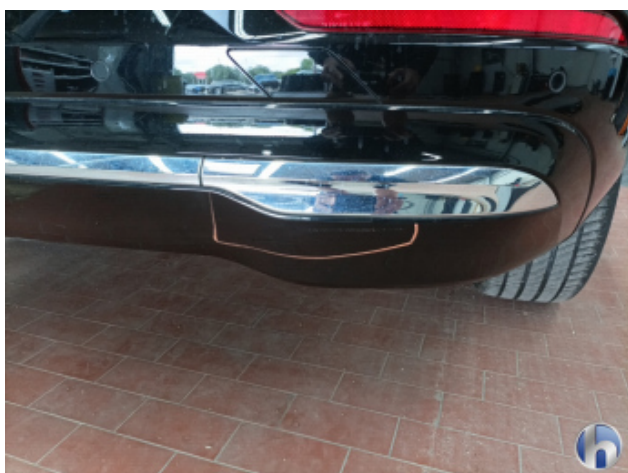
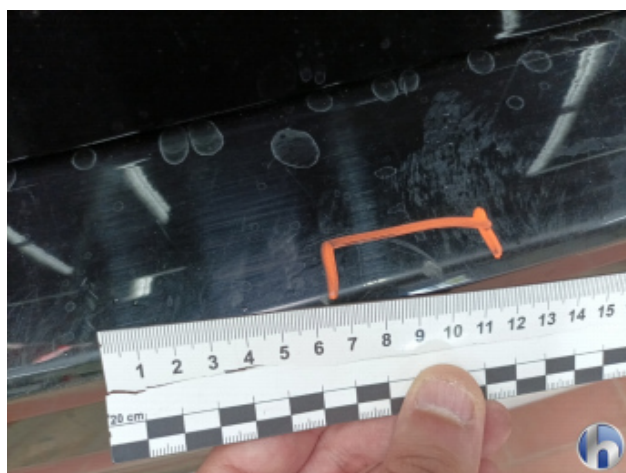
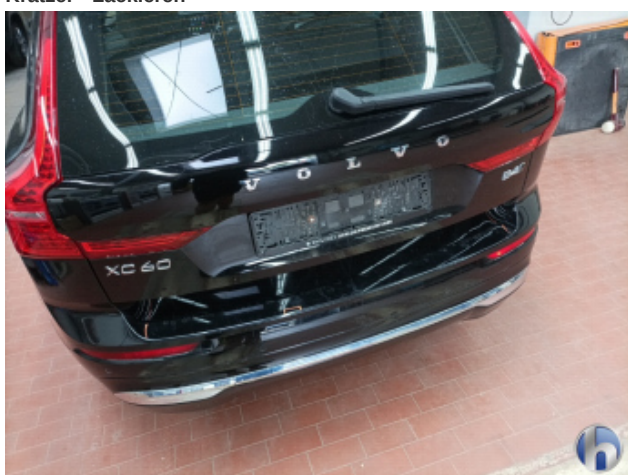
| 1. | Stoßfänger Hinten | Kratzer | Lackieren |

1. Stoßfänger Hinten  
Kratzer - Lackieren

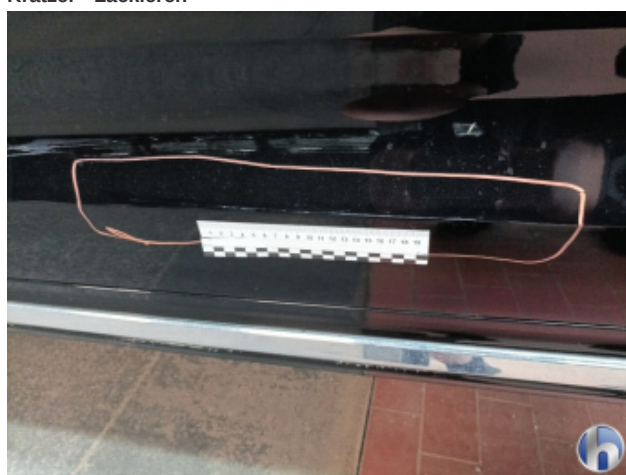
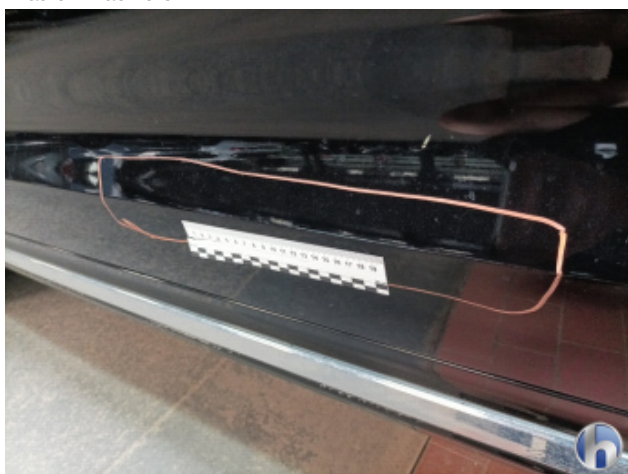
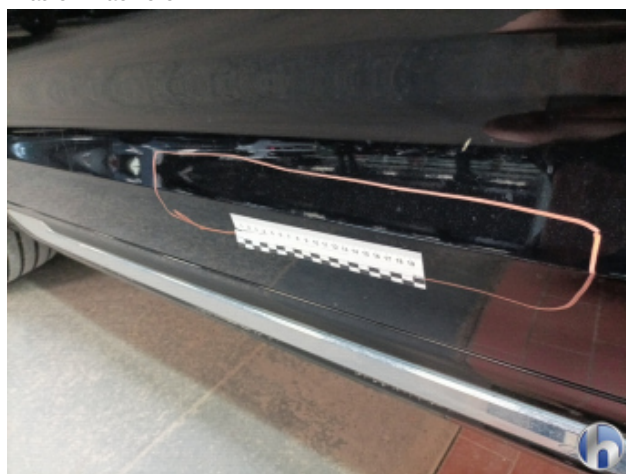
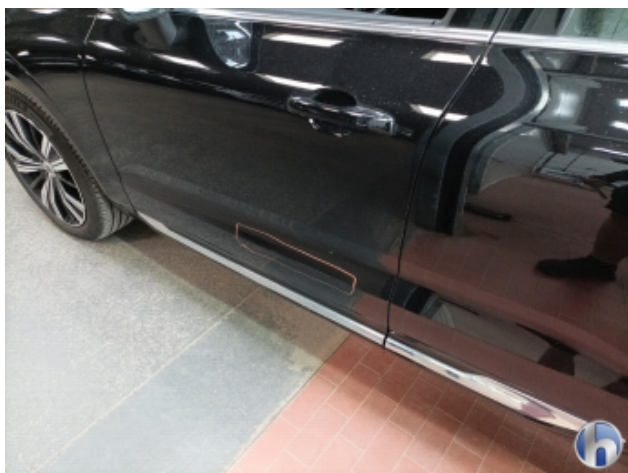
| 2. | Tür Vorne - Links | Kratzer | Lackieren |

2. Tür Vorne - Links  
Kratzer - Lackieren

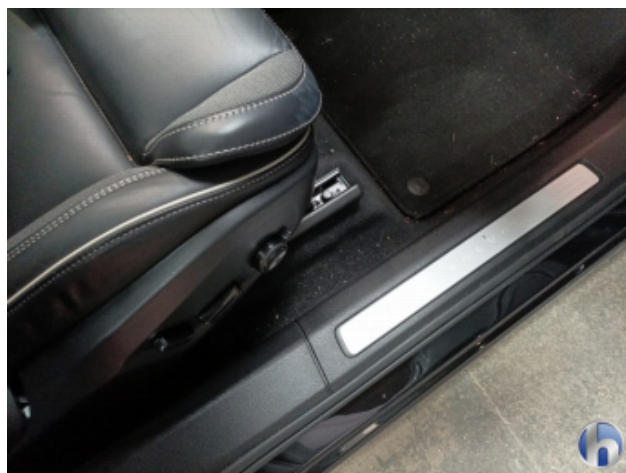
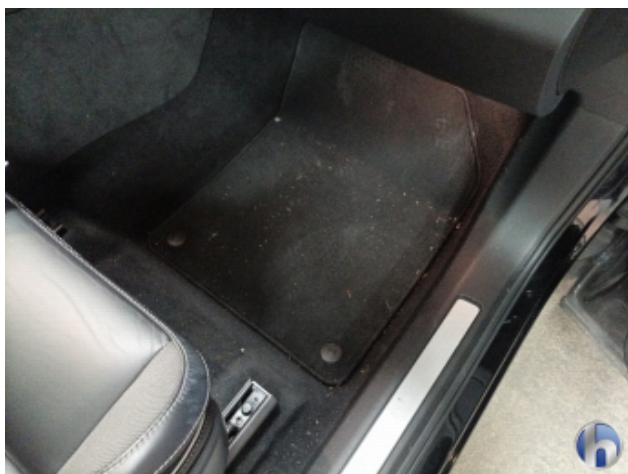
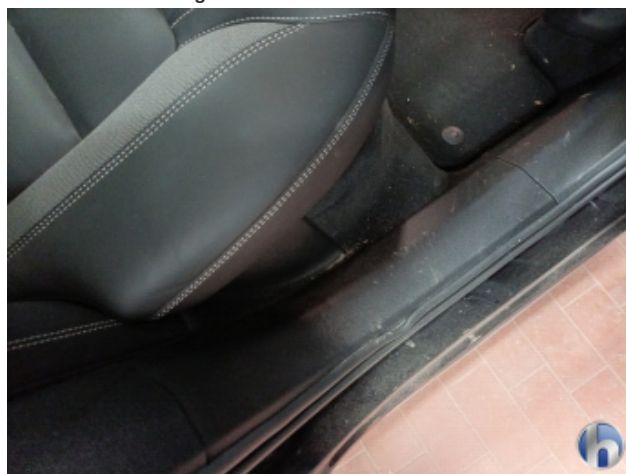
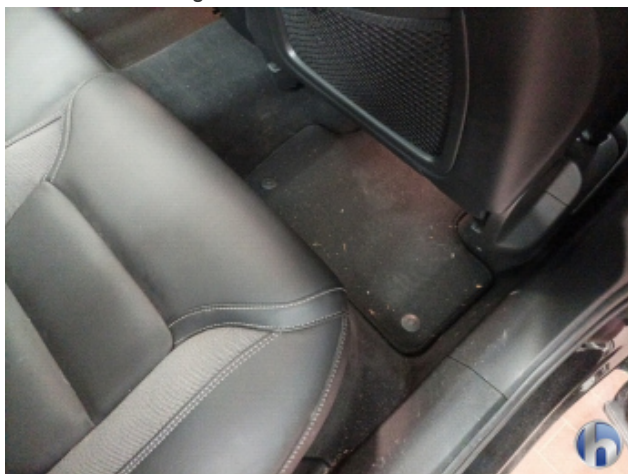
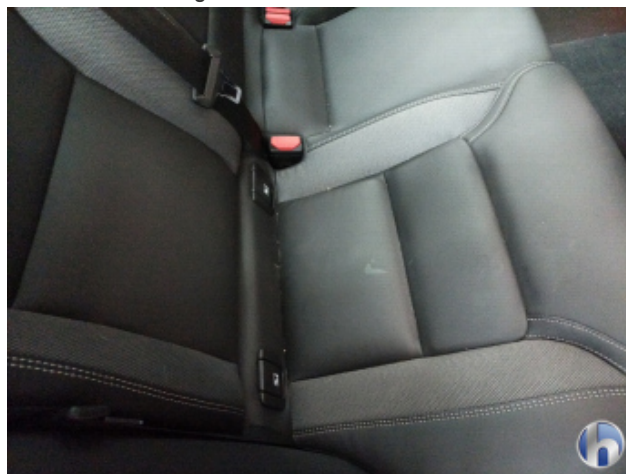
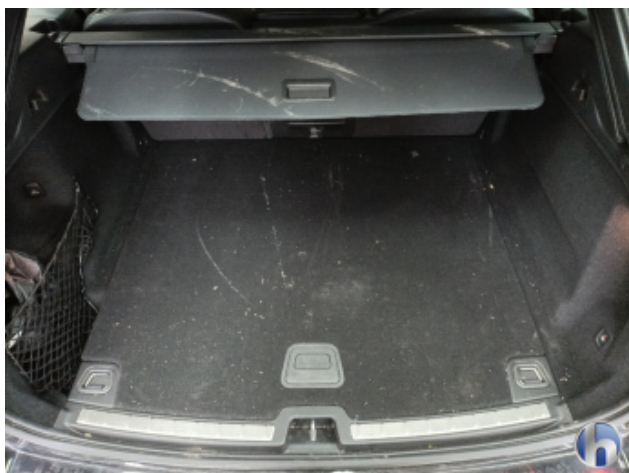
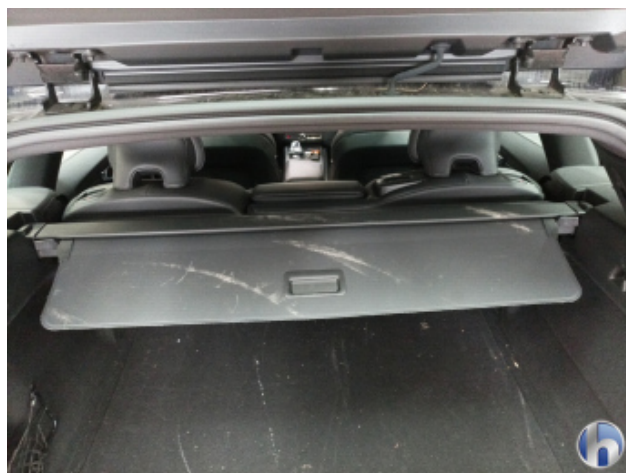
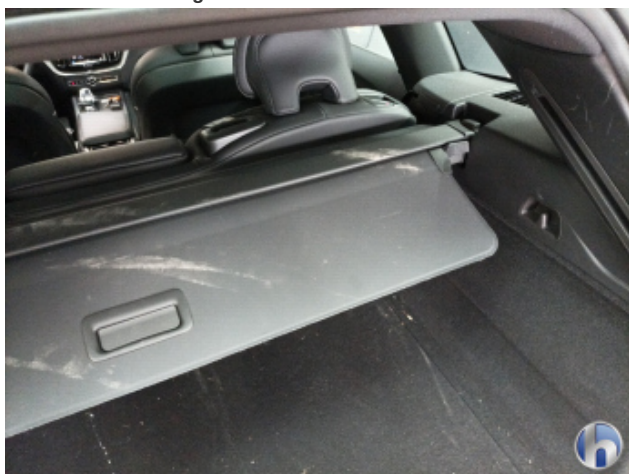
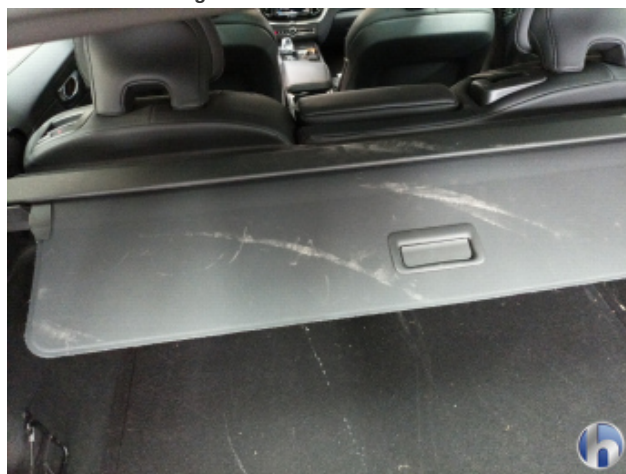
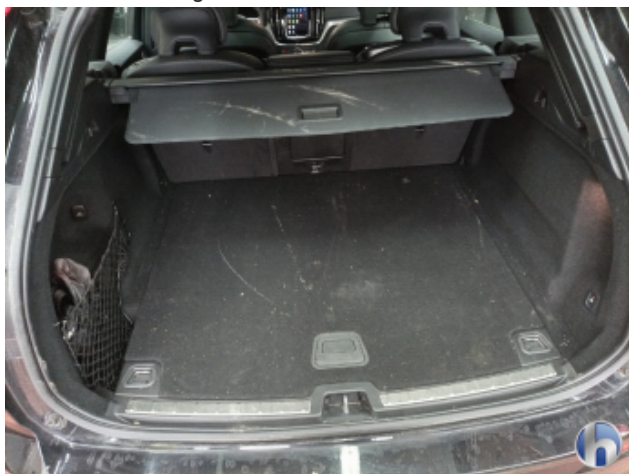
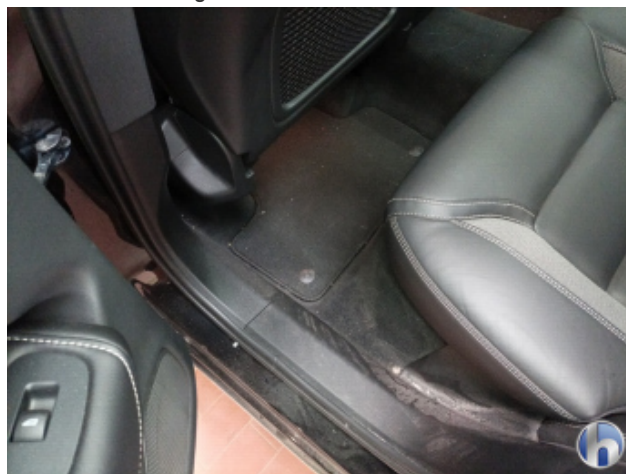
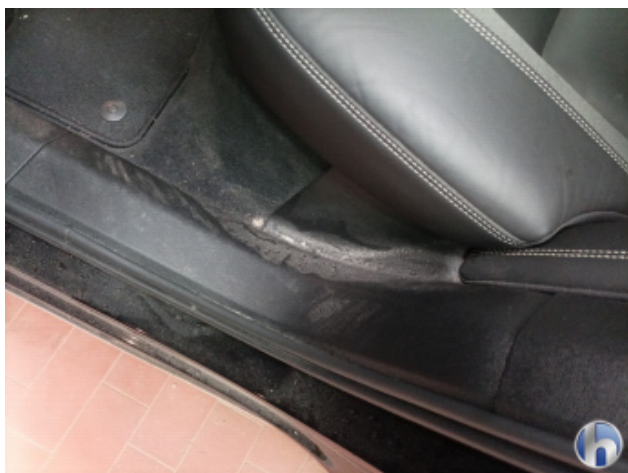
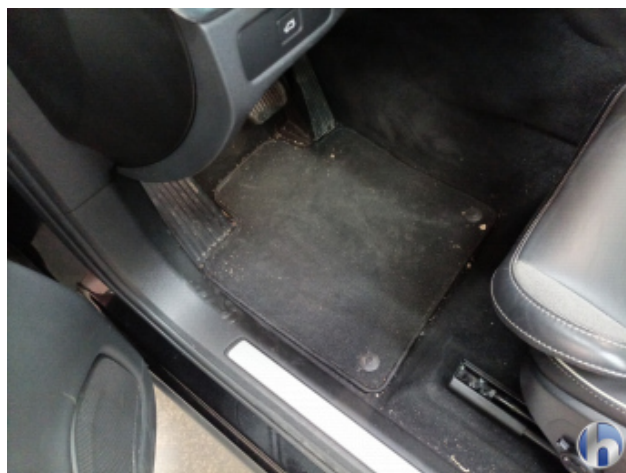
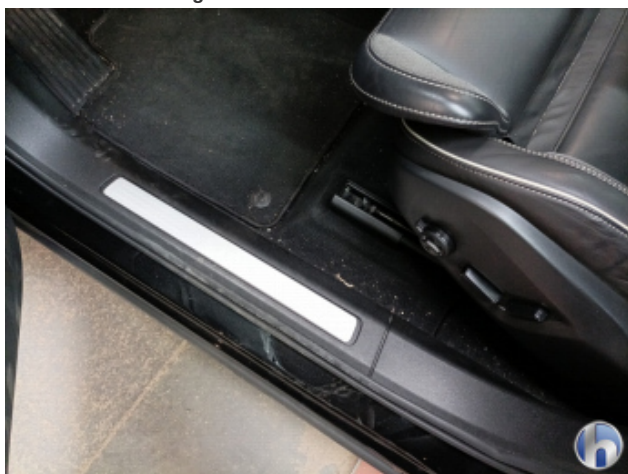
| 3. | Innenraum | Verschmutzt | Reinigen |

3. Innenraum  
Verschmutzt - Reinigen

3. Innenraum  
**Verschmutzt - Reinigen**
