## Zustandsbericht

| Berichtsnummer : | 0000000931362-DE613 | | |

#### Polestar 2 (05.2020->) Standard Range Single

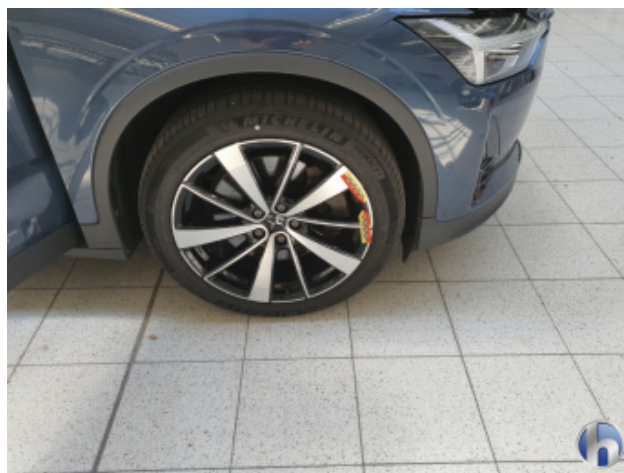
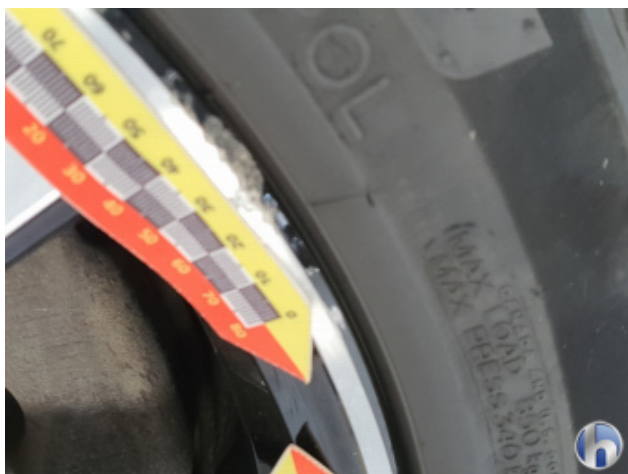
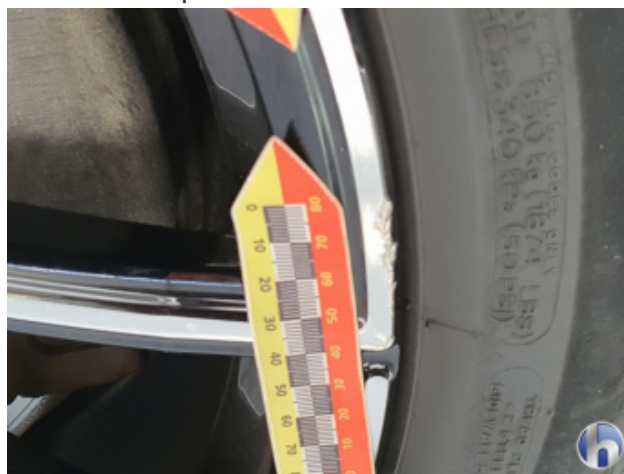
| | Bauteil | Schaden | Rep.-Art |
|---|---|---|---|
| 1. | Felge Vorne - Rechts | Kratzer | Smart Repair |

1. Felge Vorne - Rechts  
Kratzer - Smart Repair

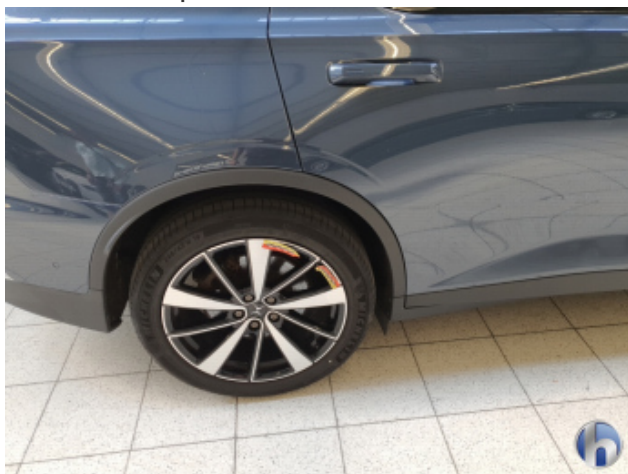
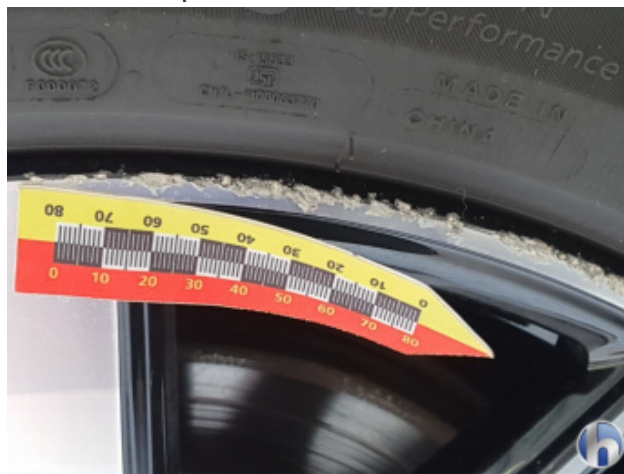
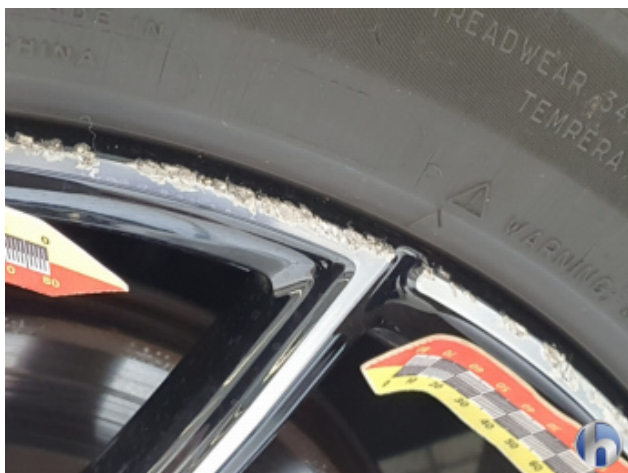
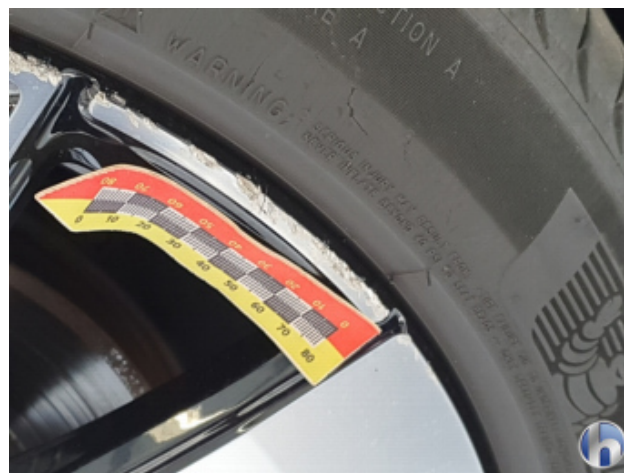
| | Bauteil | Schaden | Rep.-Art |
|---|---|---|---|
| 2. | Felge Hinten - Rechts | Kratzer | Smart Repair |

2. Felge Hinten - Rechts  
Kratzer - Smart Repair

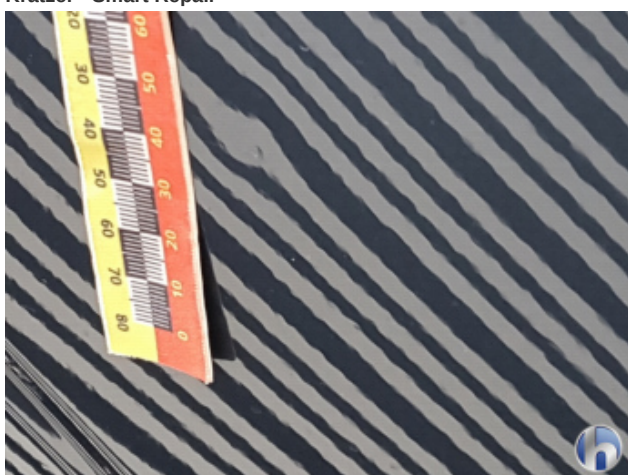
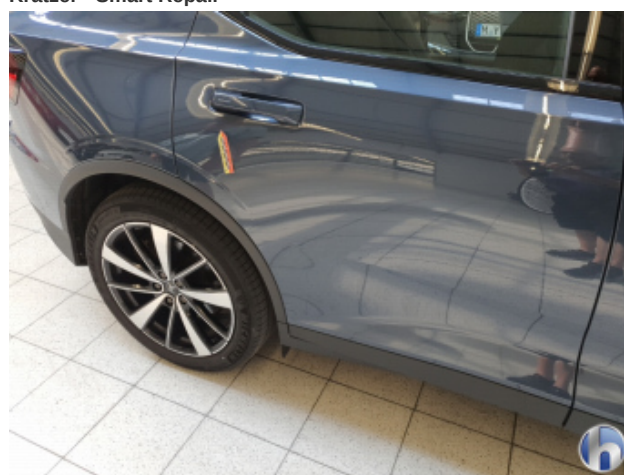
| | Bauteil | Schaden | Rep.-Art |
|---|---|---|---|
| 3. | Tür Hinten - Rechts | 1 Delle | Sanft Instandsetzen |

3. Tür Hinten - Rechts  
1 Delle - Sanft Instandsetzen

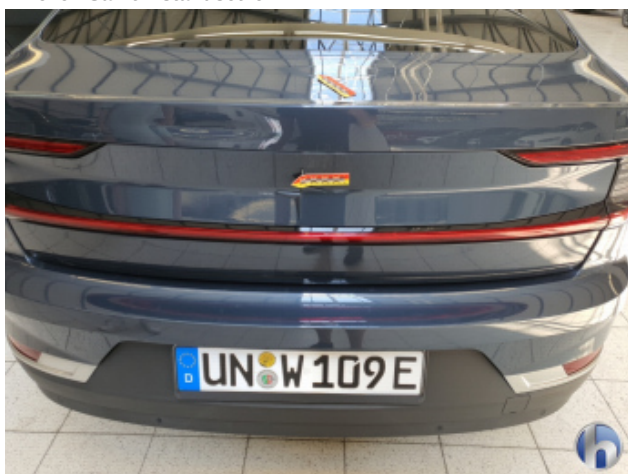
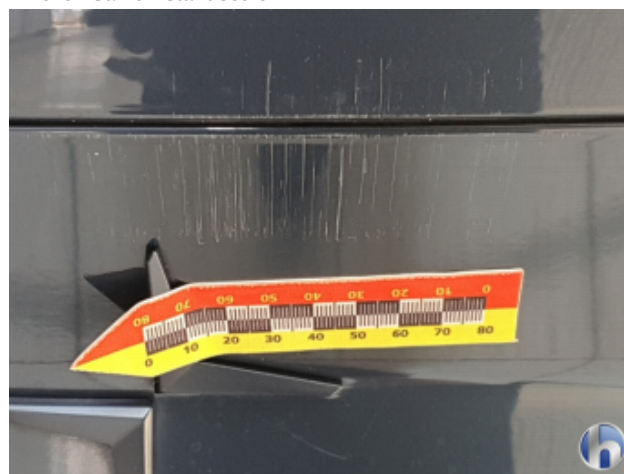
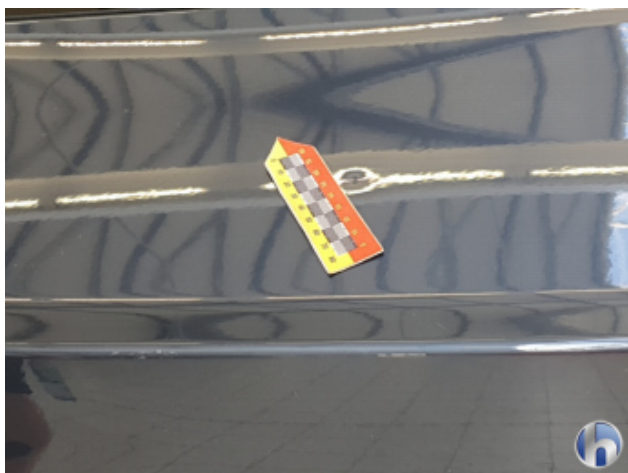
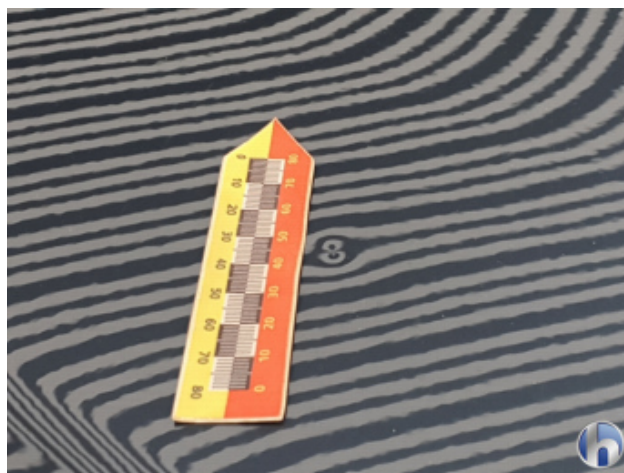
| | Bauteil | Schaden | Rep.-Art |
|---|---|---|---|
| 4. | Heckklappe | Beschädigt | Smart Repair |

4. Heckklappe  
Beschädigt - Smart Repair

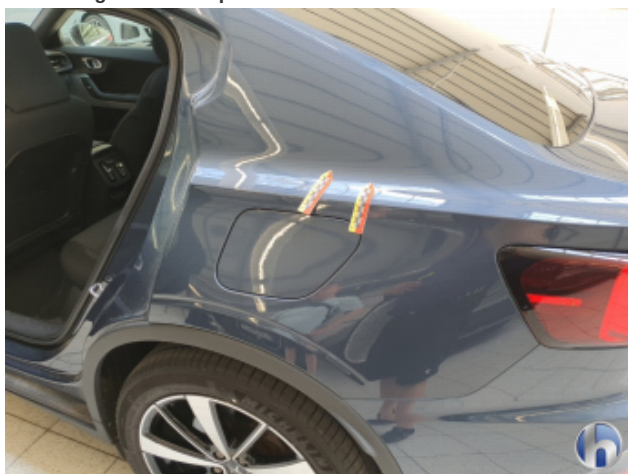
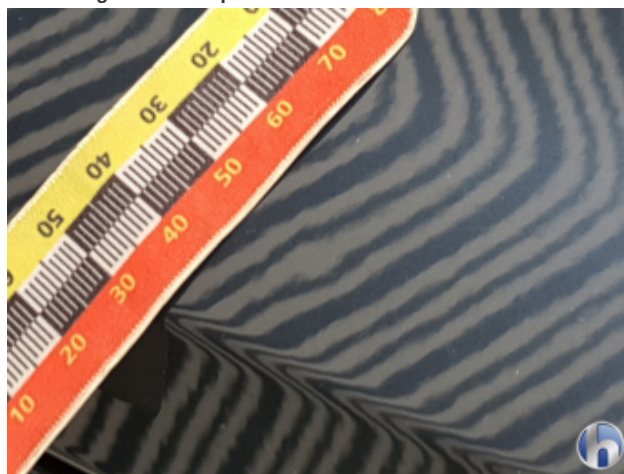
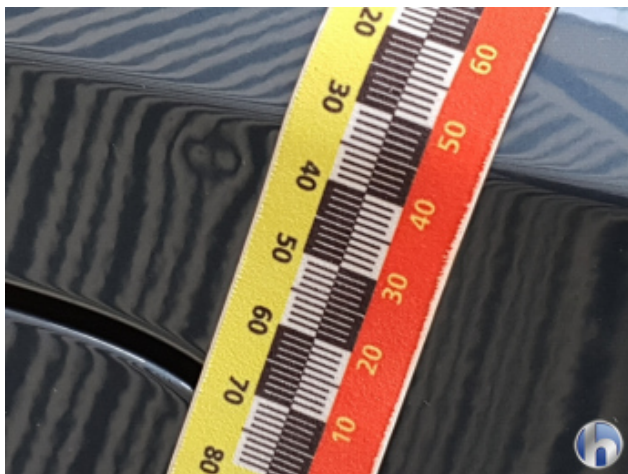
| 5. | Seitenwand - Hinten -<br>Links | 2 Dellen | Sanft Instandsetzen |

5. Seitenwand - Hinten - Links  
2 Dellen - Sanft Instandsetzen

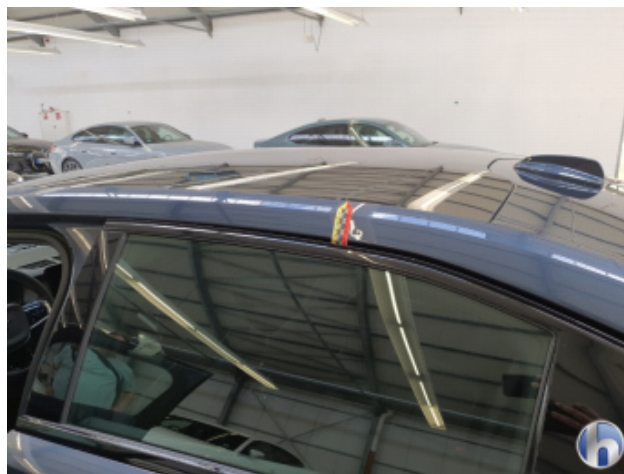
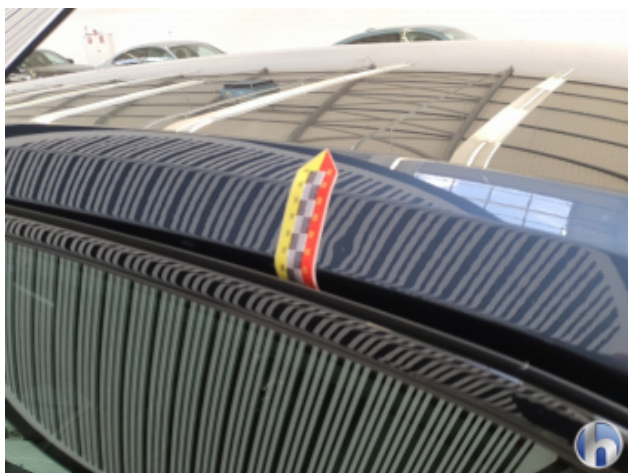
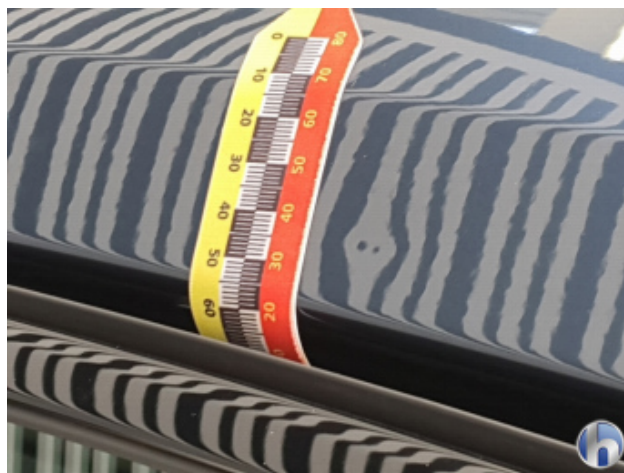
| 6. | Dachrahmen - Links | 1 Delle | Sanft Instandsetzen |

6. Dachrahmen - Links  
1 Delle - Sanft Instandsetzen

6. Dachrahmen - Links  
**1 Delle - Sanft Instandsetzen**
