## Vehicle details

## Zustandsbericht

Inspection date: 29 May 2026  
**Protocol number:** 45673272  
Delivery date: 29 May 2026

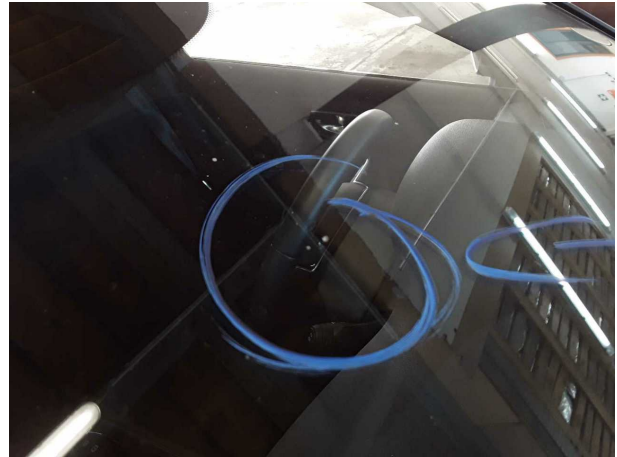
| No. | Component group | Description |
|---|---|---|
| 2 | Vehicle glazing | Windscreen (Rissbildung) - Stone chips - Replace |

**Damage #2:** Vehicle glazing: Windscreen (Rissbildung) - Stone chips - Replace

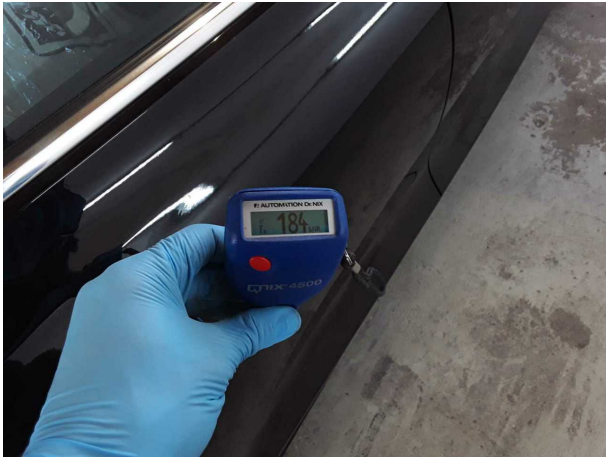
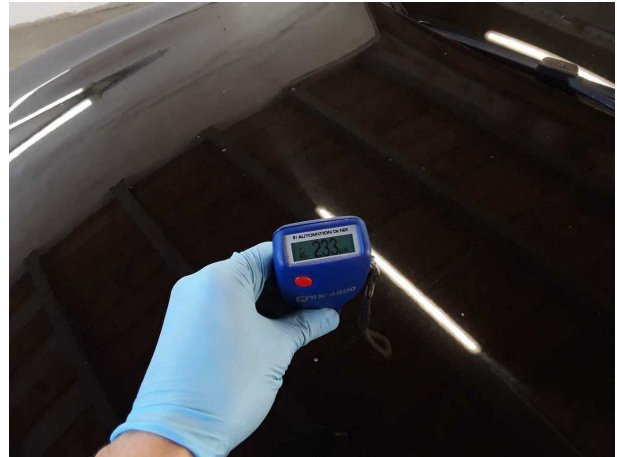
| No. | Location |
|---|---|
| 1 | Bonnet, Door - rear right side, Professionally carried out |

**Repainting 1:** Bonnet, Door - rear right side

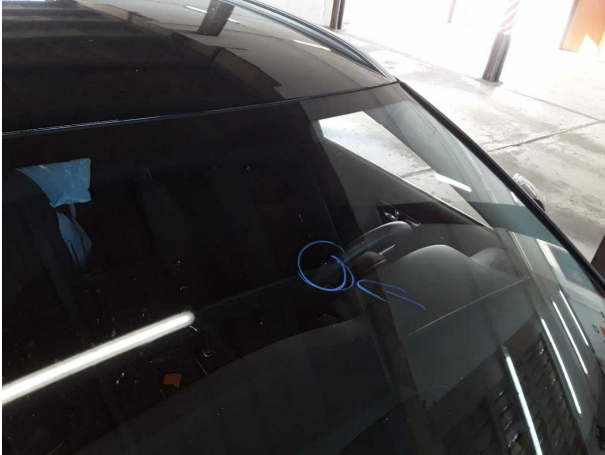
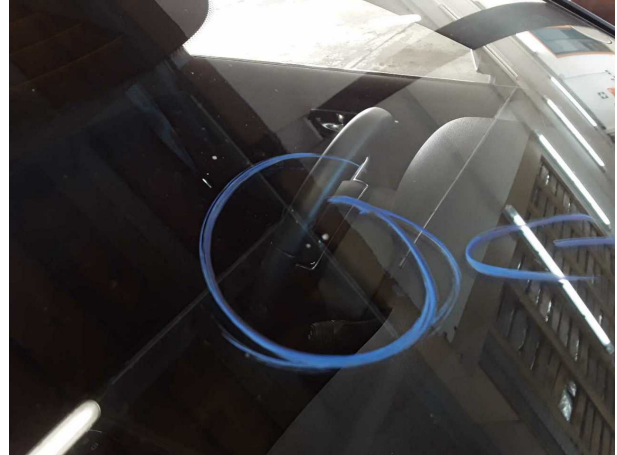
| Nr. | Bauteilgruppe | Beschreibung |
|---|---|---|
| 2 | Verglasung | Frontscheibe (Rissbildung) - Steinschlag - erneuern |

**Beschädigung #2:** Verglasung: Frontscheibe (Rissbildung) - Steinschlag - erneuern

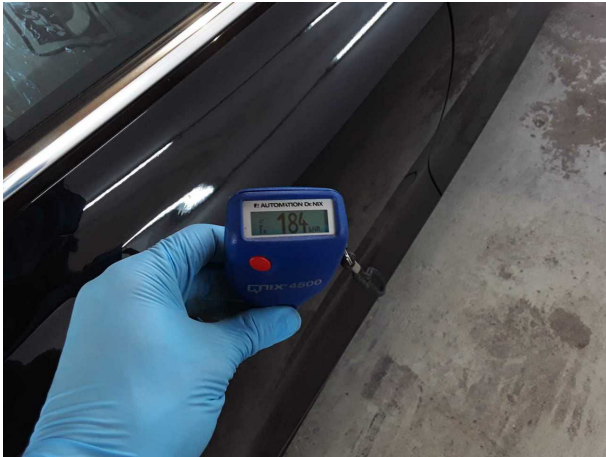
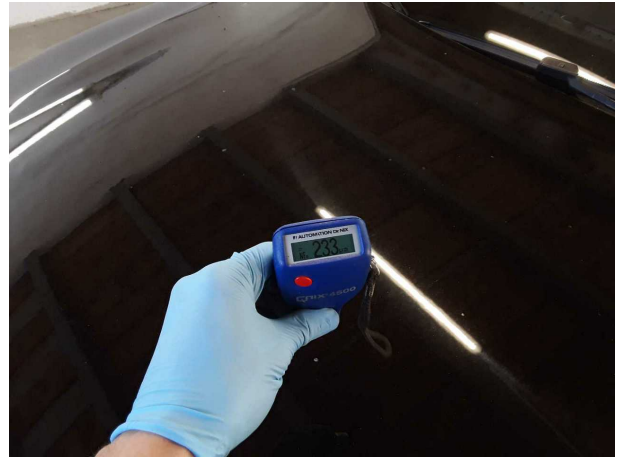
| Nr. | Ort |
|---|---|
| 1 | Motorhaube, Tür hinten rechts, fachgerecht ausgeführt |

**Nachlackierung 1:** Motorhaube, Tür hinten rechts
