**» Übersicht**

| <b>Berichts-Nr:</b> | 10689995 |

| <b>Hersteller:</b> | Volkswagen |
| <b>Modell:</b> | Polo |

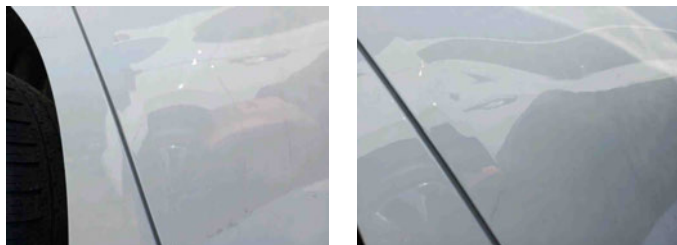
| Nr | Bauteil | Schadensbeschreibung | Reparaturempfehlung |
|---|---|---|---|
| 1 | Tür hinten rechts | Unfallschaden | Instandsetzen + lackieren |

1 - Tür hinten rechts - Unfallschaden - Instandsetzen + lackieren

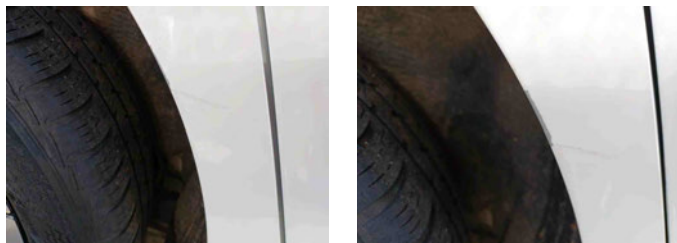
| Nr | Bauteil | Schadensbeschreibung | Reparaturempfehlung |
|---|---|---|---|
| 4 | Seitenwand hinten rechts | Kratzer | Smart Repair |

4 - Seitenwand hinten rechts - Kratzer - Smart Repair
