| Model | T-Cross |
| Variante | Style 1.0 TSI |
| VIN | WVGZZZC1ZNY078563 |

# Zustandsbericht / Minderwertgutachten

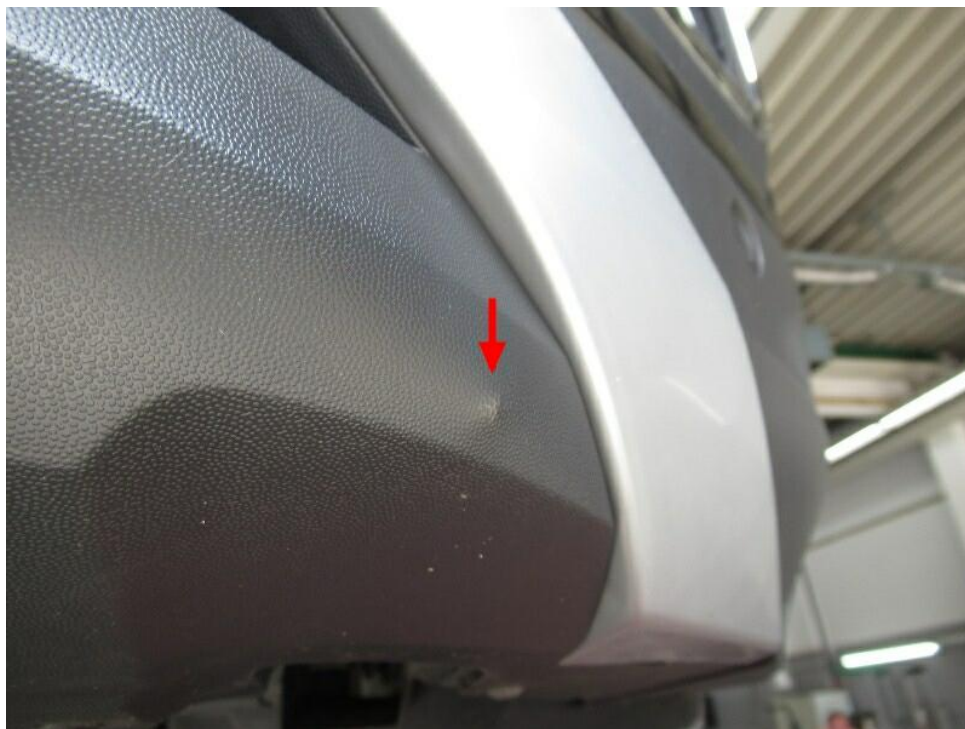
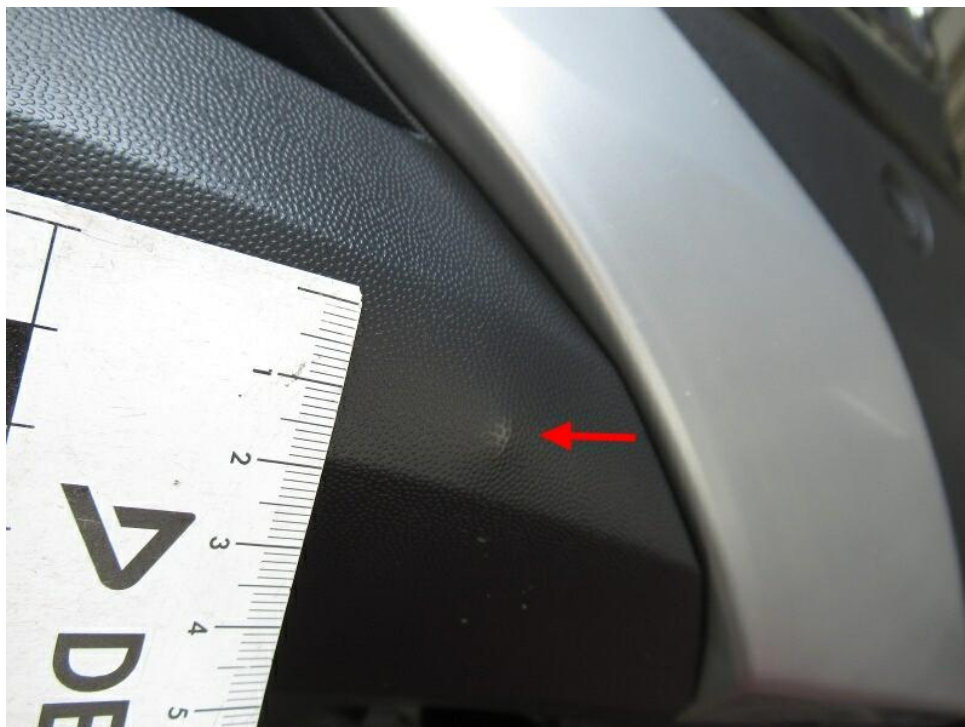
Bild 13 : Stoßfänger vorne, Spoiler deformiert

Bild 14 : Stoßfänger vorne, Spoiler deformiert

1. Stoßfänger vorne, Spoiler deformiert, erneuern (Bild 13, 14)
2. Stoßfänger hinten, Spoilerblende zerkratzt, erneuern (Bild 24, 25)
3. Tür hinten links, Zierblende zerkratzt, erneuern (Bild 26, 27)
4. Stoßfänger hinten Lackierung, zerkratzt, lackieren mit Lackaufbau (Bild 18, 19, 20, 21, 22)
5. Motorhaube Lackierung, Umweltschaden, lackieren mit Lackaufbau (Bild 15, 16, 17)

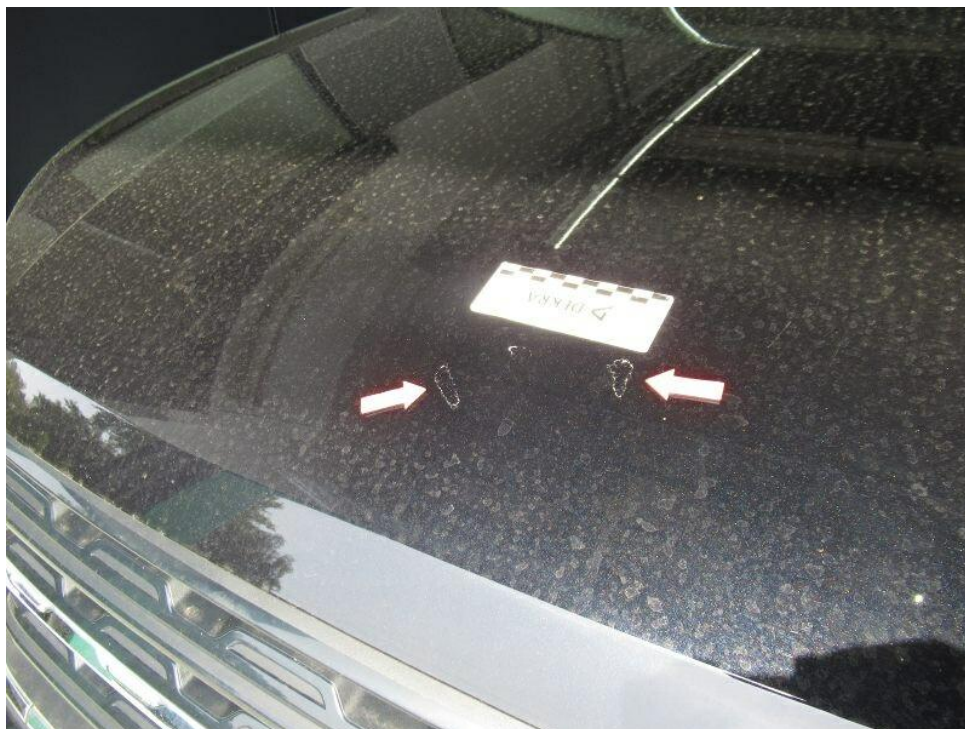
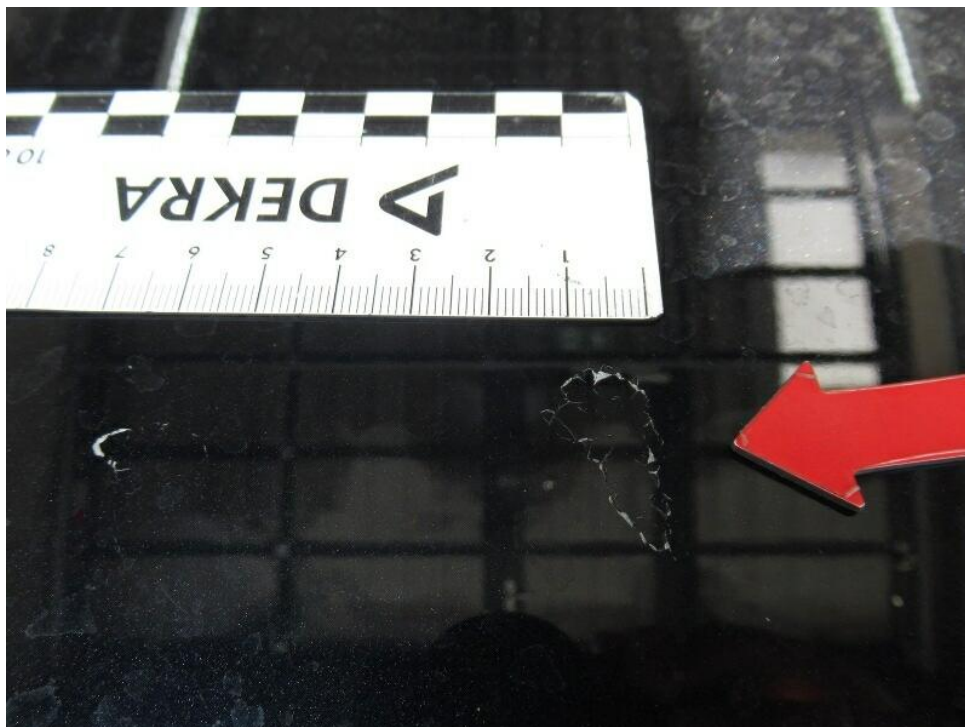
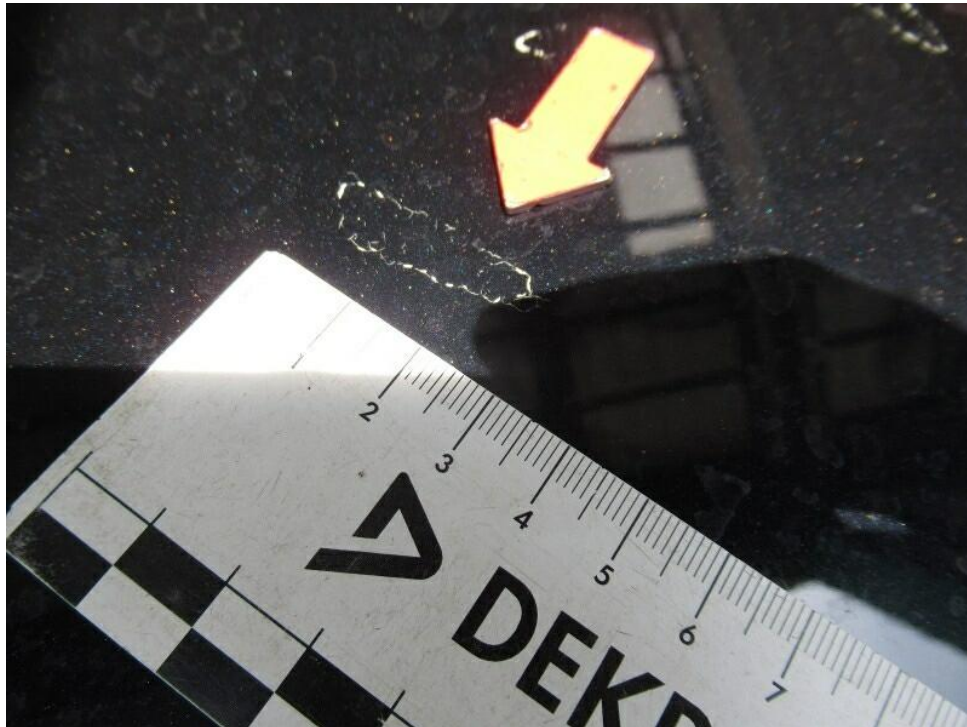
Bild 15 : Motorhaube Lackierung, Umweltschaden, lackieren mit Lackaufbau

Bild 16 : Motorhaube Lackierung, Umweltschaden, lackieren mit Lackaufbau

Bild 17 : Motorhaube Lackierung, Umweltschaden, lackieren mit Lackaufbau

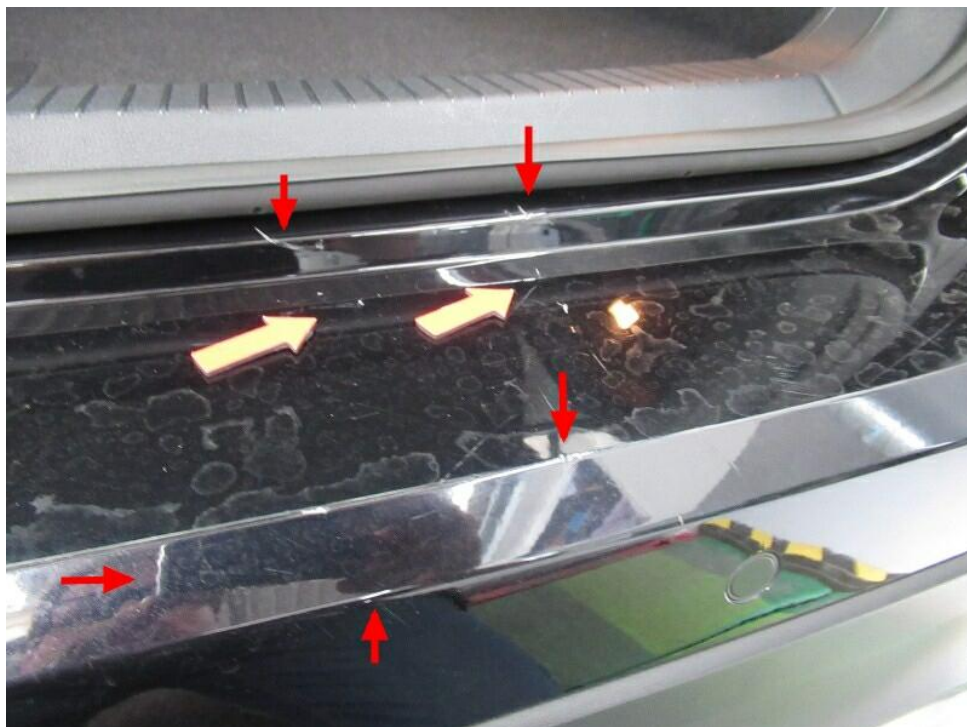
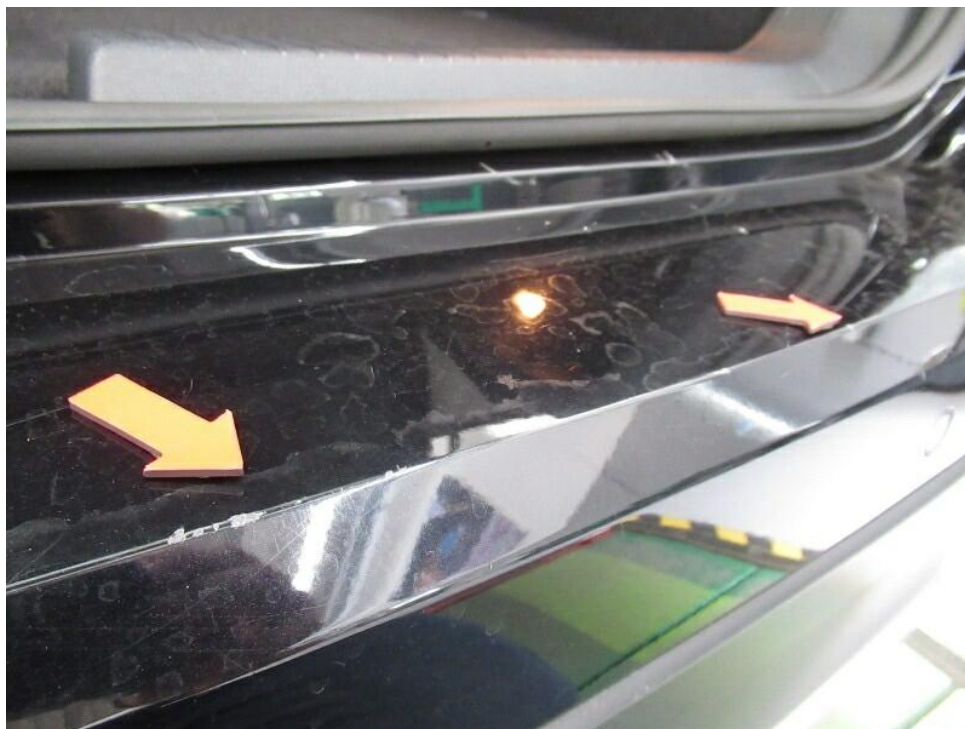
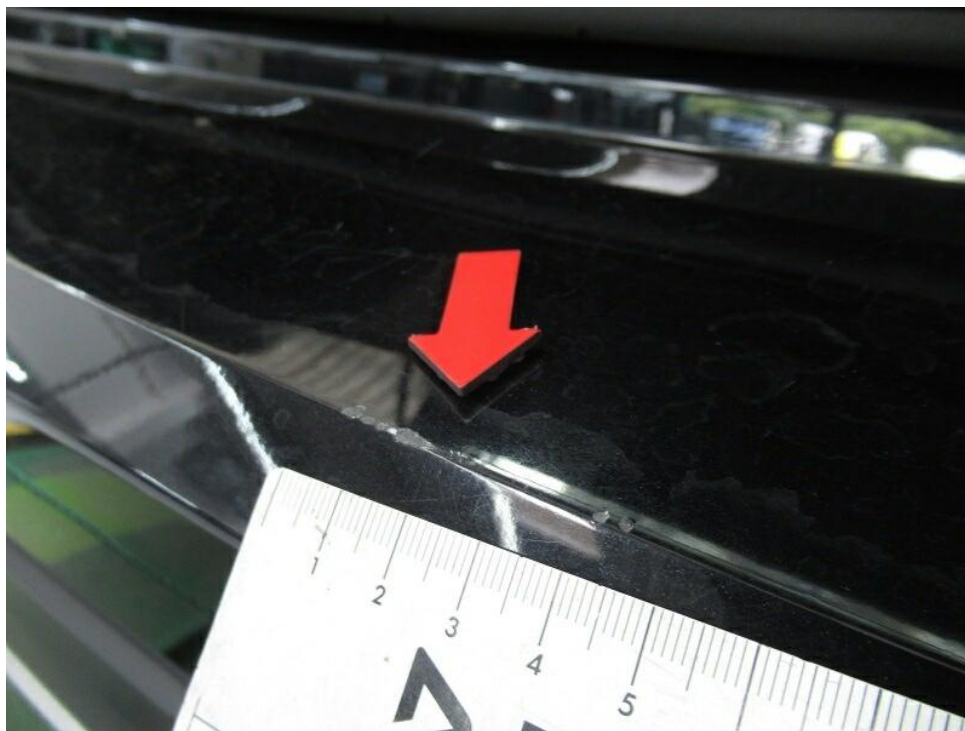
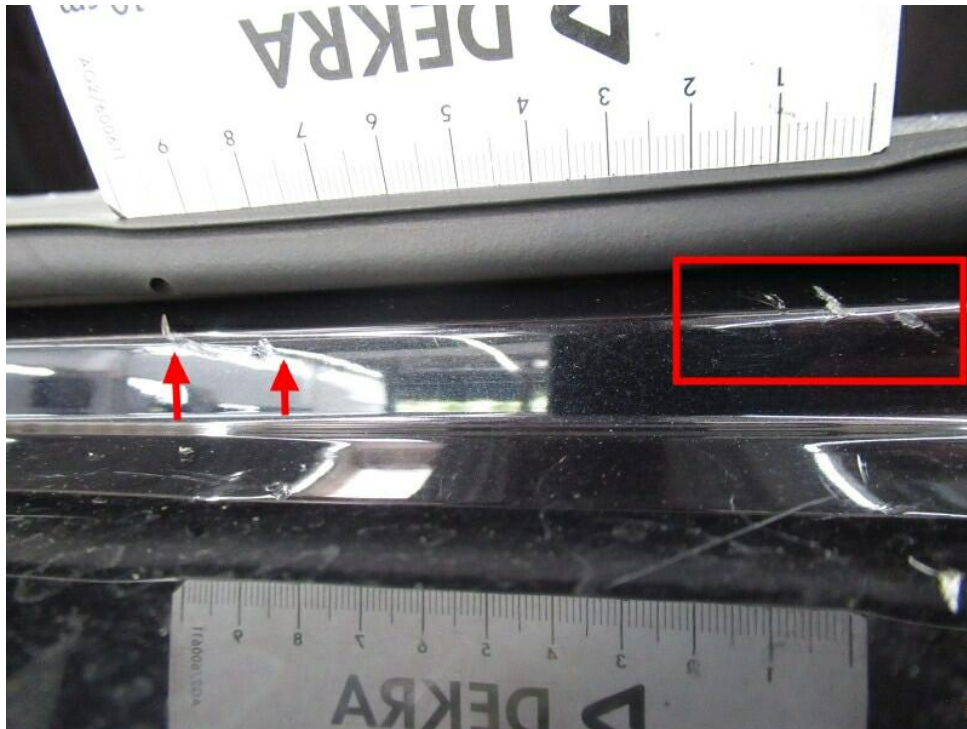
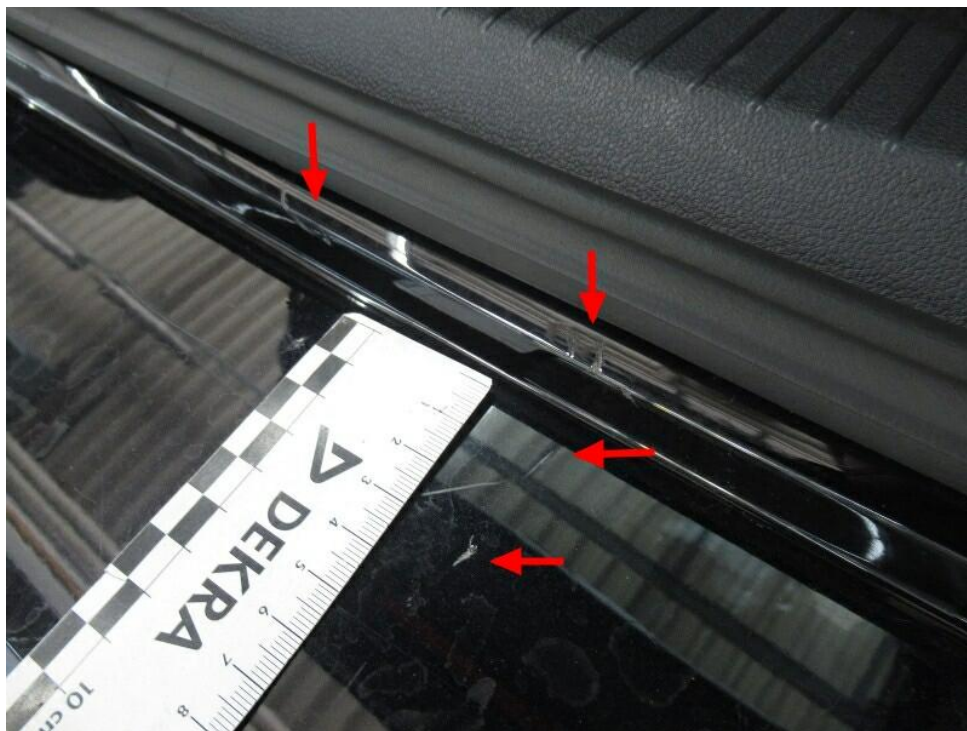
Bild 18 : Stoßfänger hinten Lackierung, zerkratzt, lackieren mit Lackaufbau

Bild 19 : Stoßfänger hinten Lackierung, zerkratzt, lackieren mit Lackaufbau

Bild 20 : Stoßfänger hinten Lackierung, zerkratzt, lackieren mit Lackaufbau

Bild 21 : Stoßfänger hinten Lackierung, zerkratzt, lackieren mit Lackaufbau

Bild 22 : Stoßfänger hinten Lackierung, zerkratzt, lackieren mit Lackaufbau

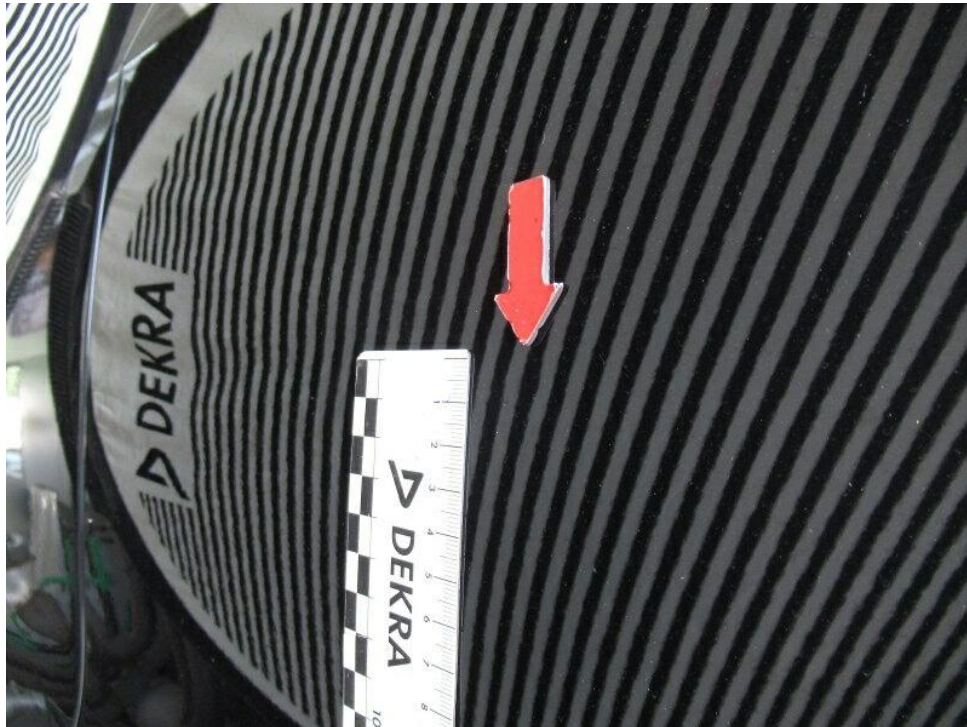
Bild 23 : Tür vorne rechts, eingedellt, drücken

Tür vorne rechts, eingedellt, drücken (Bild 23)

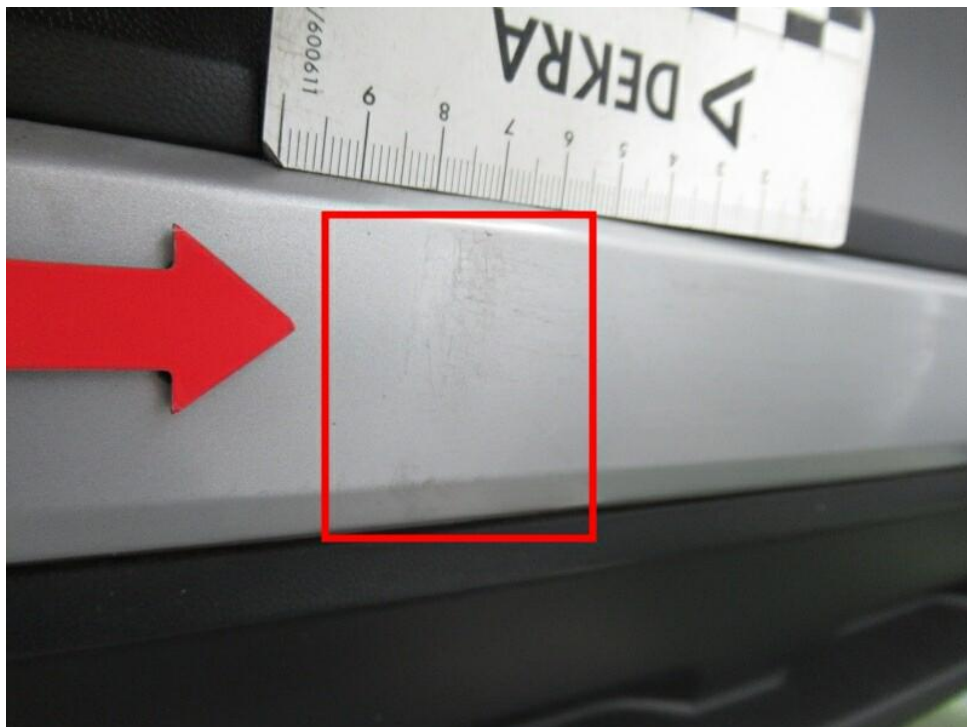
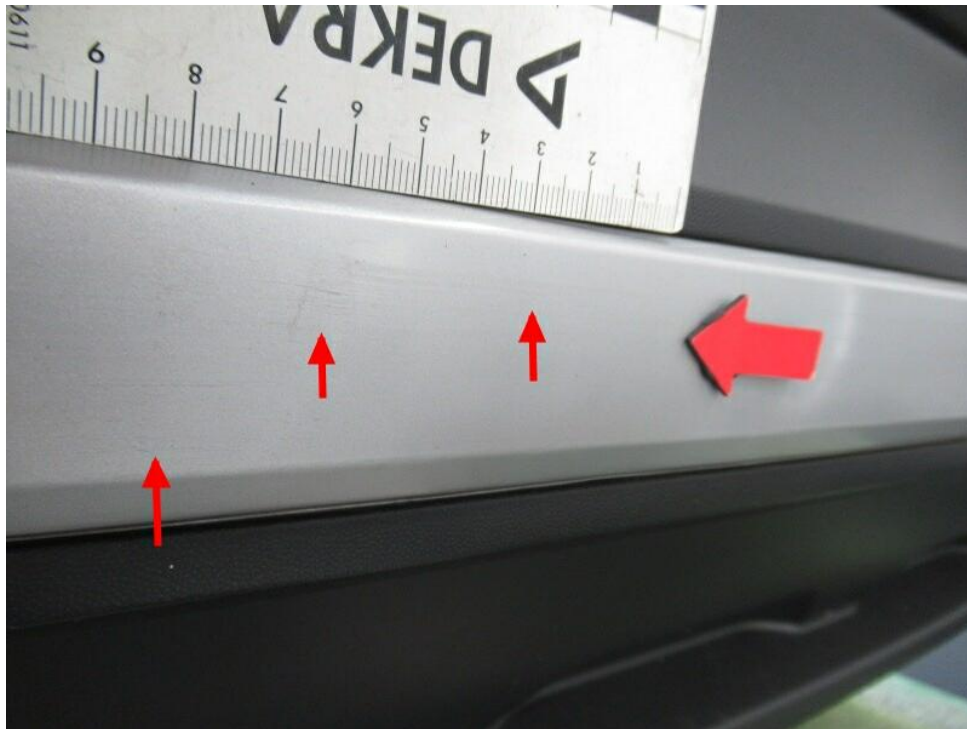
Bild 24 : Stoßfänger hinten, Spoilerblende zerkratzt

Bild 25 : Stoßfänger hinten, Spoilerblende zerkratzt

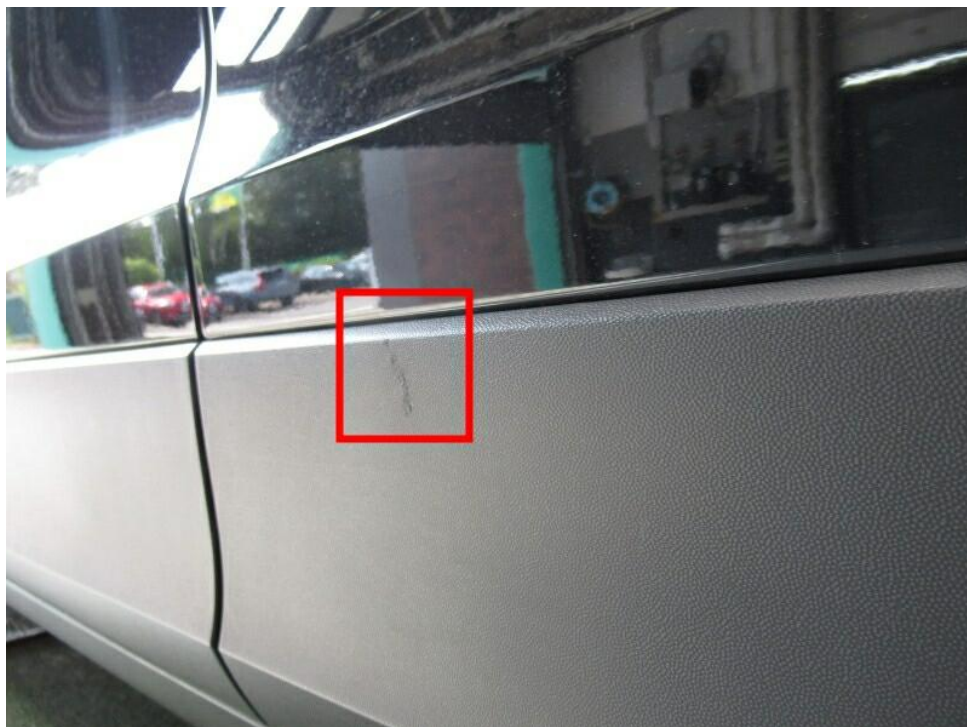
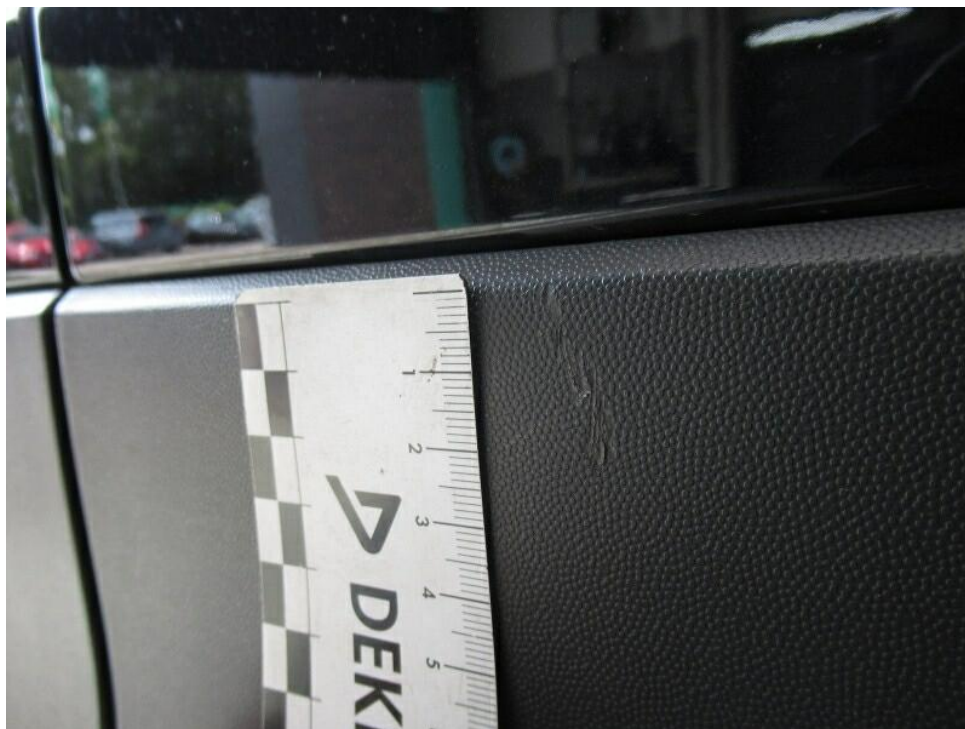
Bild 26 : Tür hinten links, Zierblende zerkratzt

Bild 27 : Tür hinten links, Zierblende zerkratzt
