## Zustandsbericht

#### Hyundai Ioniq 5 (05.2021->) Techniq Elektro

| Erstzulassung / Baujahr: | 17.07.2023 / 2023 | Besichtigungsdatum/-ort: | 20.07.2026 23566 Lübeck |

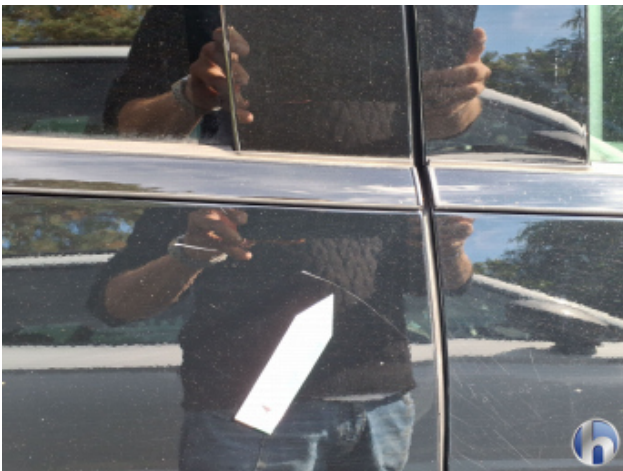
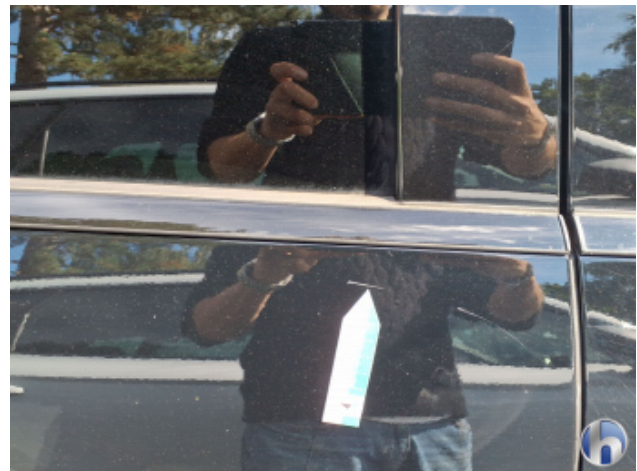
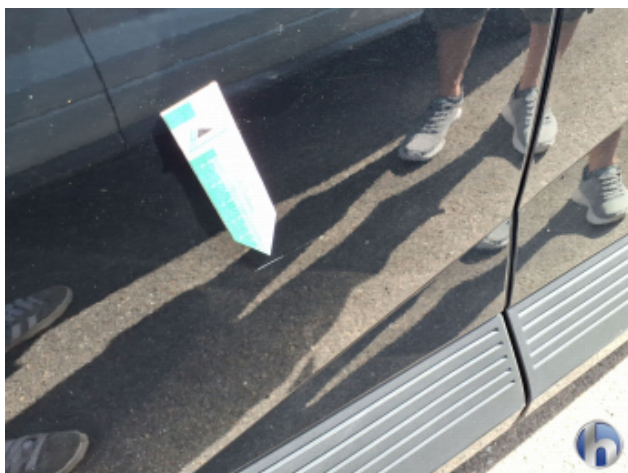
| | Bauteil | Schaden | Rep.-Art |
|---|---|---|---|
| 1. | Tür Hinten - Rechts | Kratzer | Lackieren |

1. Tür Hinten - Rechts  
Kratzer - Lackieren

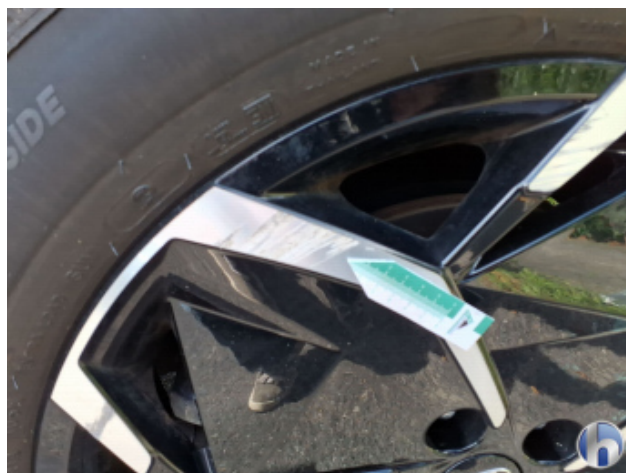
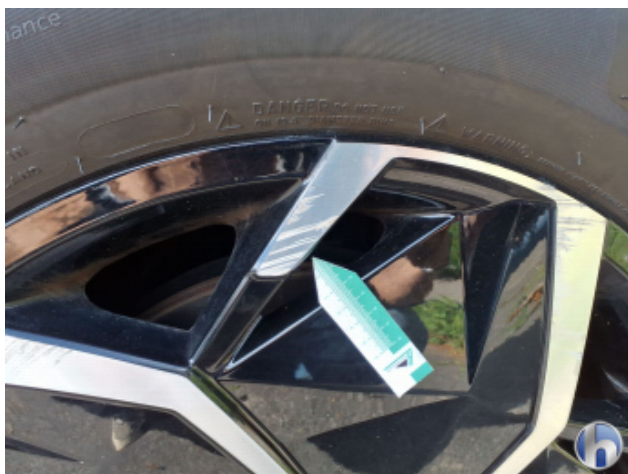
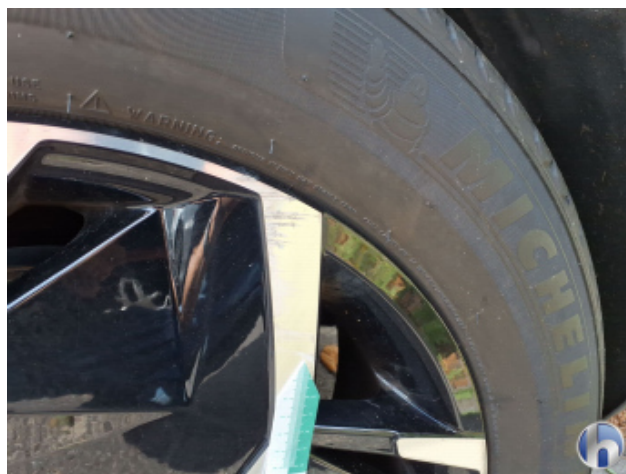
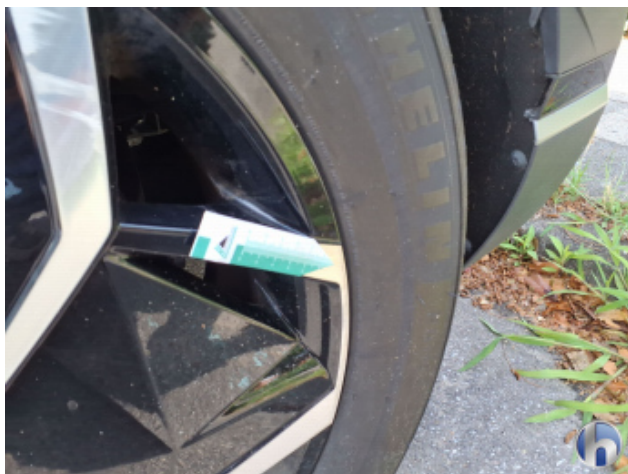
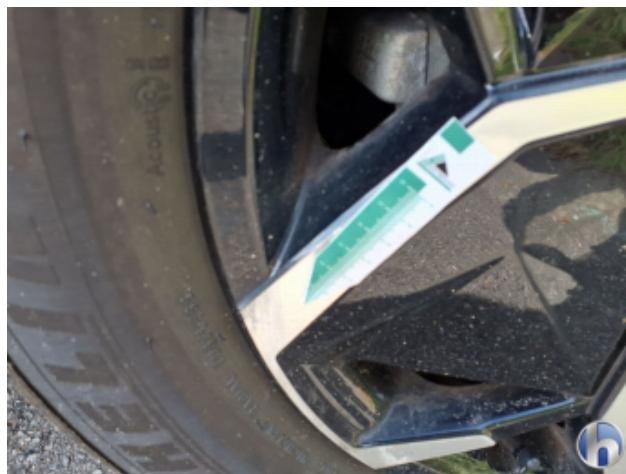
| | Bauteil | Schaden | Rep.-Art |
|---|---|---|---|
| 2. | Felge Hinten - Links | Kratzer | Erneuern |

2. Felge Hinten - Links  
**Kratzer - Erneuern**

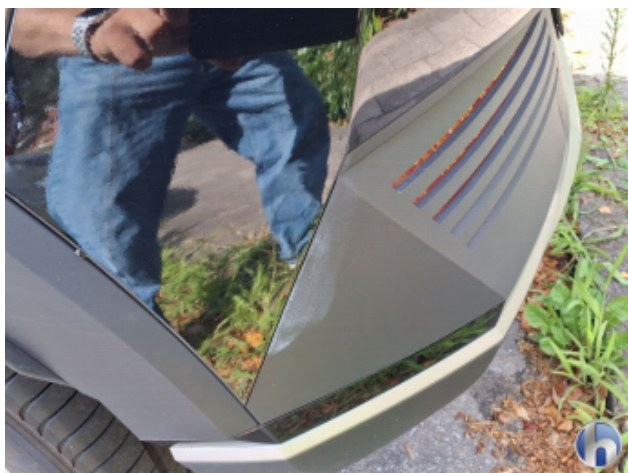
| | Bauteil | Schaden | Rep.-Art |
|---|---|---|---|
| 3. | Stoßfänger Hinten | Beschädigt | Erneuern |

3. Stoßfänger Hinten  
**Beschädigt - Erneuern**

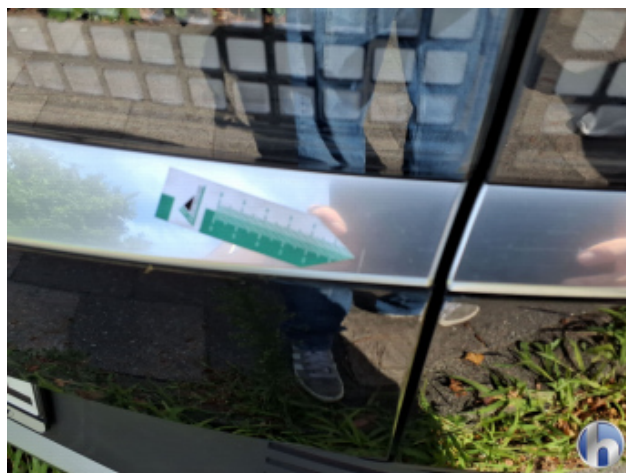
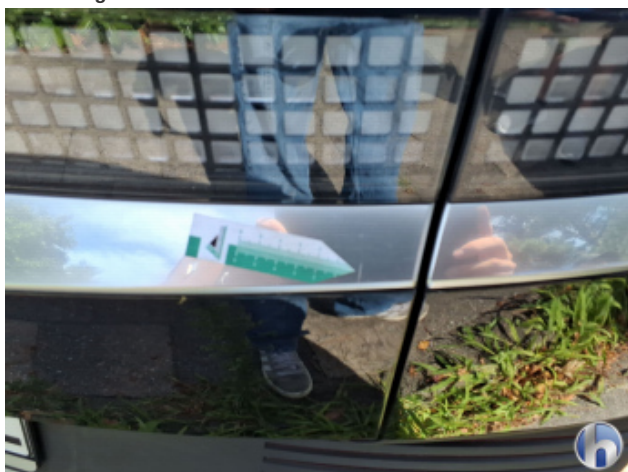
| | Bauteil | Schaden | Rep.-Art |
|---|---|---|---|
| 4. | Stoßfänger Hinten | Kratzer | Smart Repair |

4. Stoßfänger Hinten  
**Kratzer - Smart Repair**

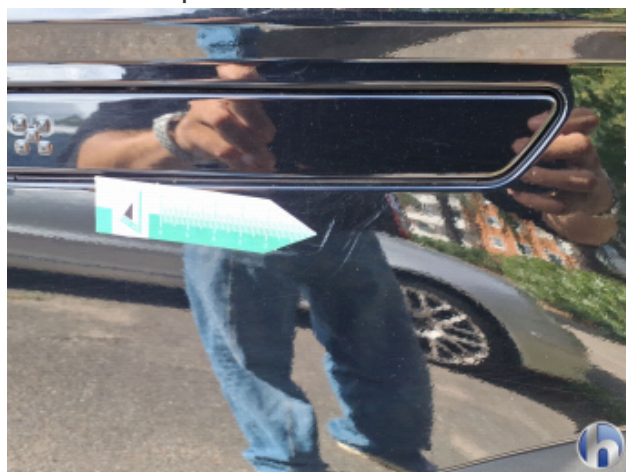
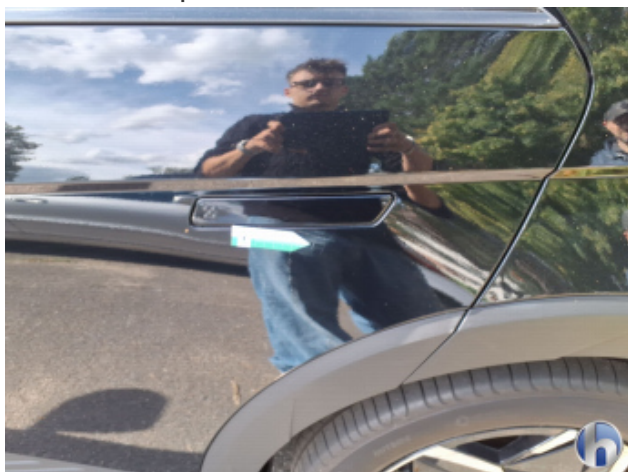
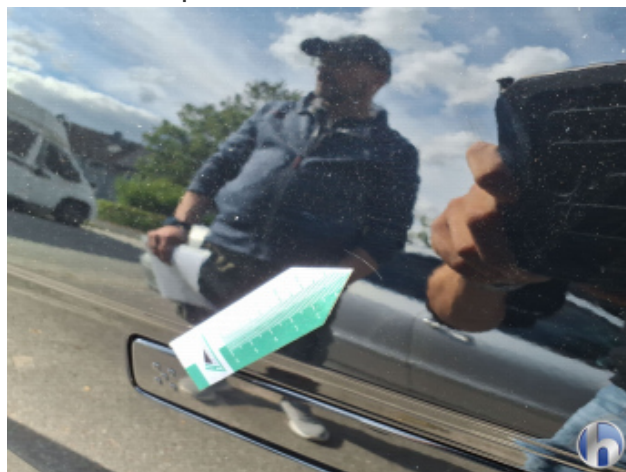
| | Bauteil | Schaden | Rep.-Art |
|---|---|---|---|
| 5. | Tür Hinten - Links | Kratzer | Smart Repair |

5. Tür Hinten - Links  
**Kratzer - Smart Repair**

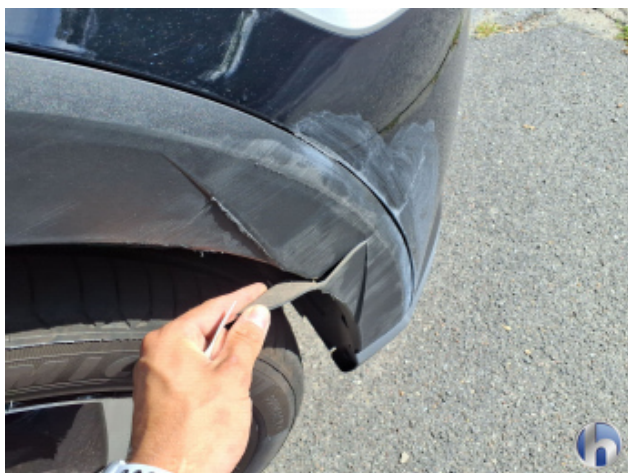
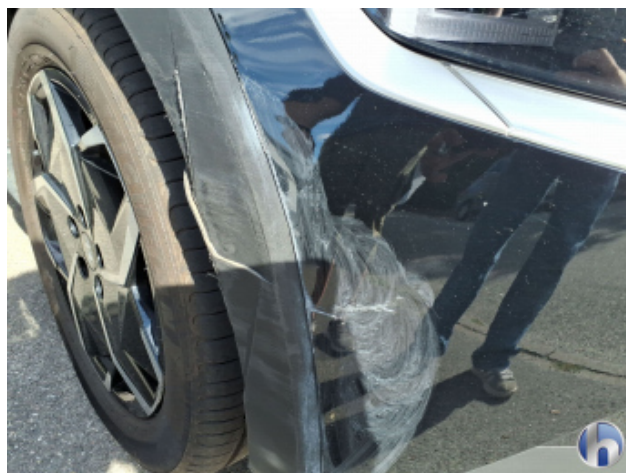
Am Fahrzeug wurden im Rahmen einer Sichtprüfung an der Karosserieaußenhaut unreparierte Unfallschäden festgestellt.

| | Bauteil | Schaden | Rep.-Art |
|---|---|---|---|
| 6. | Kotflügel Vorne - Rechts | Unfallschaden | Erneuern |

6. Kotflügel Vorne - Rechts  
Unfallschaden - Erneuern

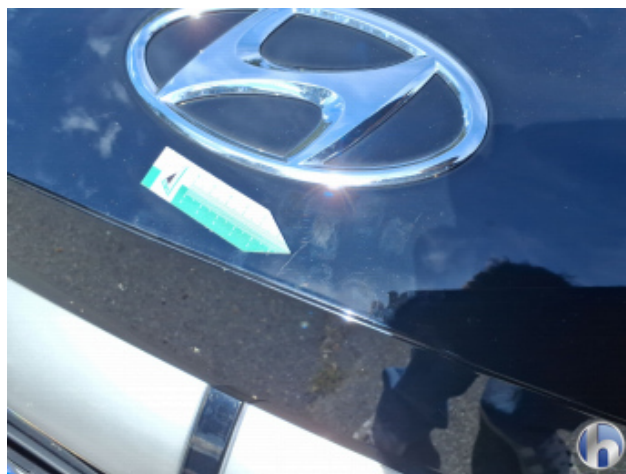
| | Bauteil | Schaden | Rep.-Art |
|---|---|---|---|
| 8. | Motorhaube | Kratzer | Smart Repair |

8. Motorhaube  
Kratzer - Smart Repair

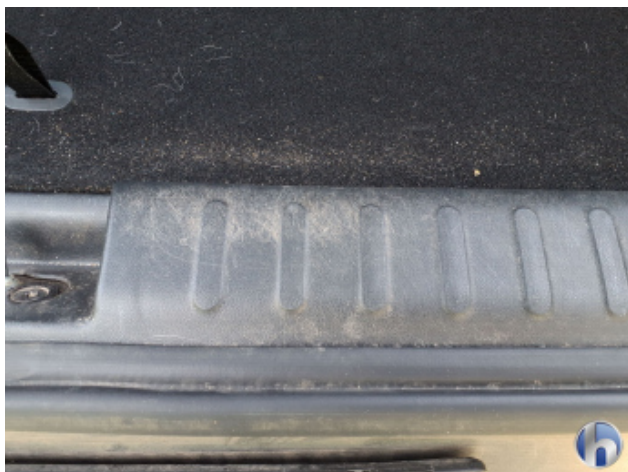
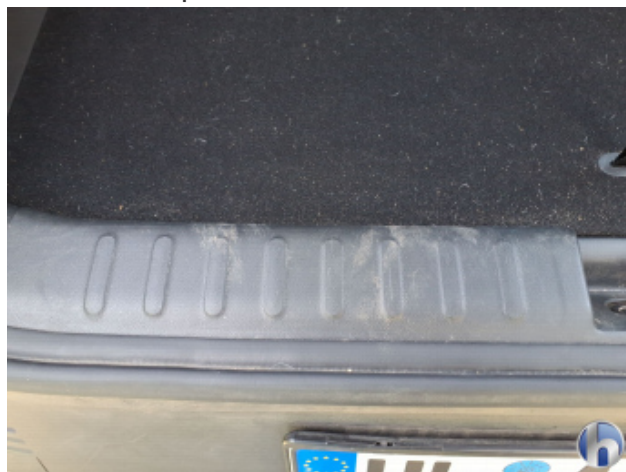
| | Bauteil | Schaden | Rep.-Art |
|---|---|---|---|
| 9. | Heckdeckelverkleidung | Beschädigt | Erneuern |

9. Heckdeckelverkleidung  
Beschädigt - Erneuern

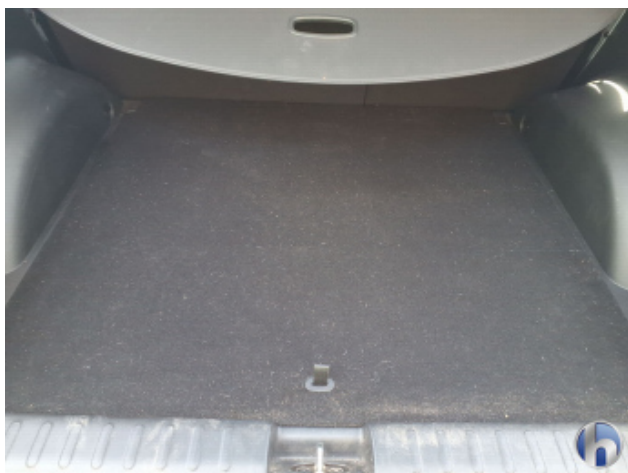
| | Bauteil | Schaden | Rep.-Art |
|---|---|---|---|
| 10. | Kofferraumbodenbelag | Verschmutzt | Reinigen |

10. Kofferraumbodenbelag  
Verschmutzt - Reinigen

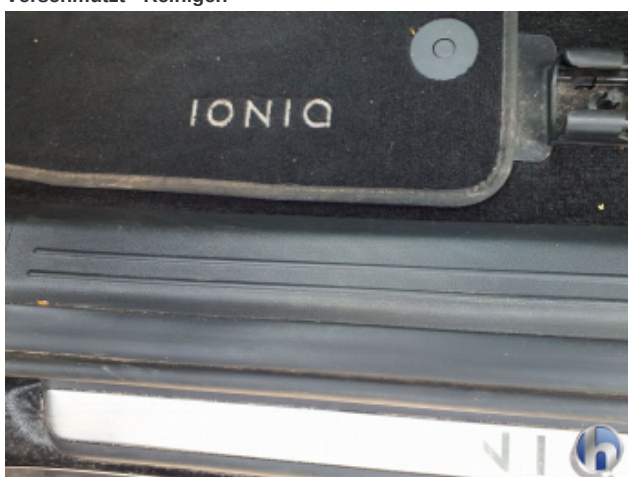
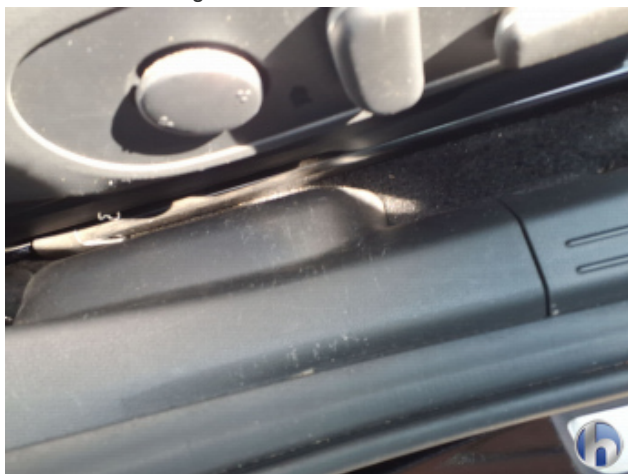
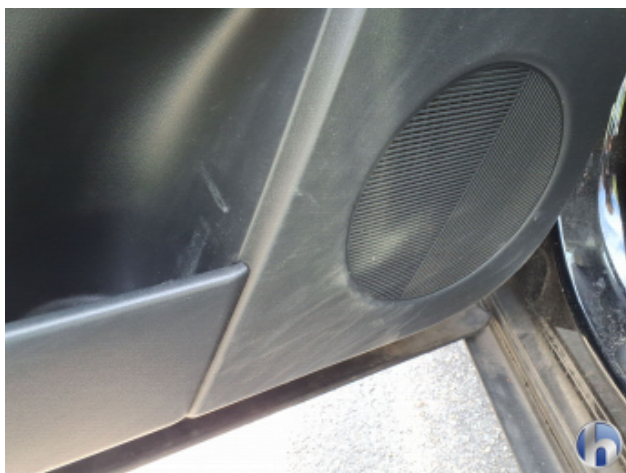
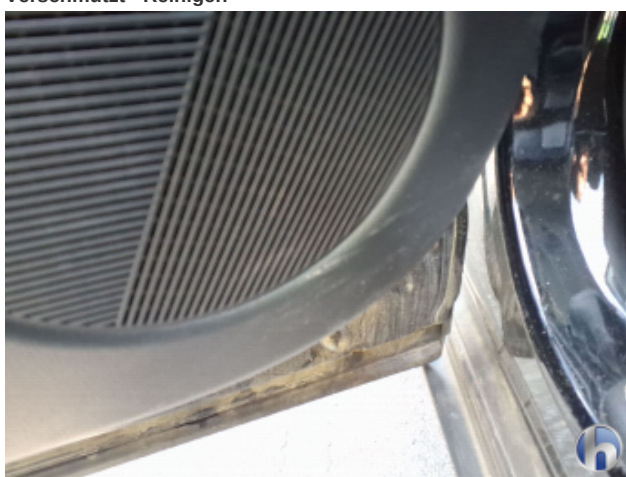
| | Bauteil | Schaden | Rep.-Art |
|---|---|---|---|
| 11. | Verkleidung | Verschmutzt | Reinigen |

11. Verkleidung  
Verschmutzt - Reinigen
