## Zustandsbericht

| Berichtsnummer : | 0000000929463-DE926 | | |

#### Hyundai Ioniq 6 (11.2022->) Techniq Elektro

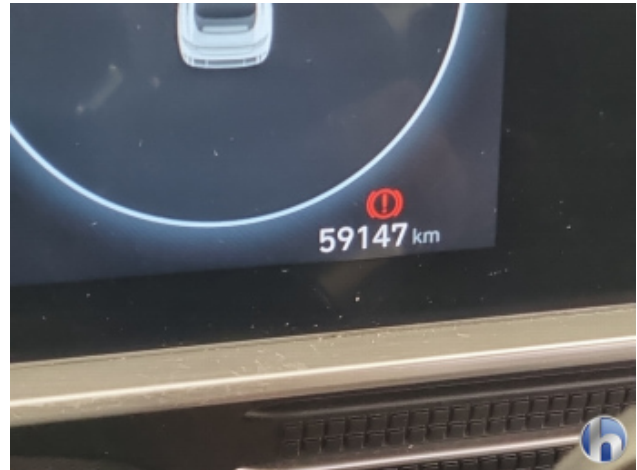
Kilometerstand

| Fahrzeug-Ident.-Nr.: | KMHM341A9PA015801 | Laufleistung abgelesen: | 57147 km |

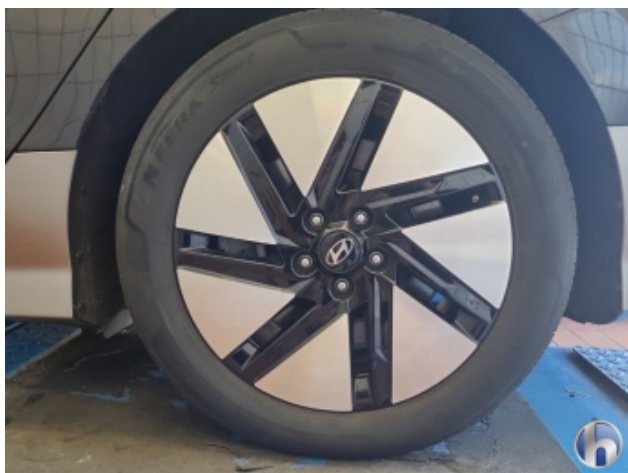
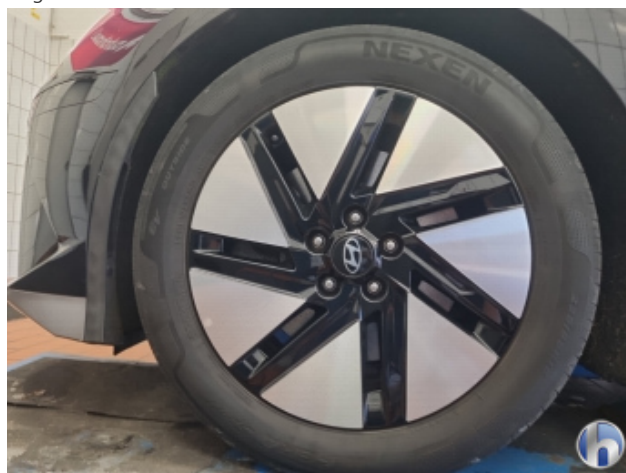
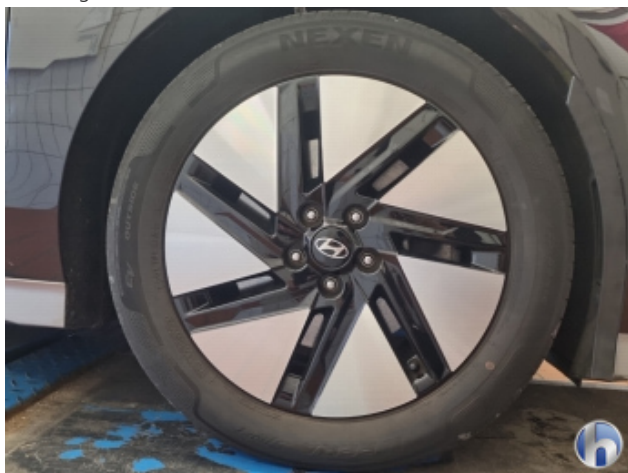
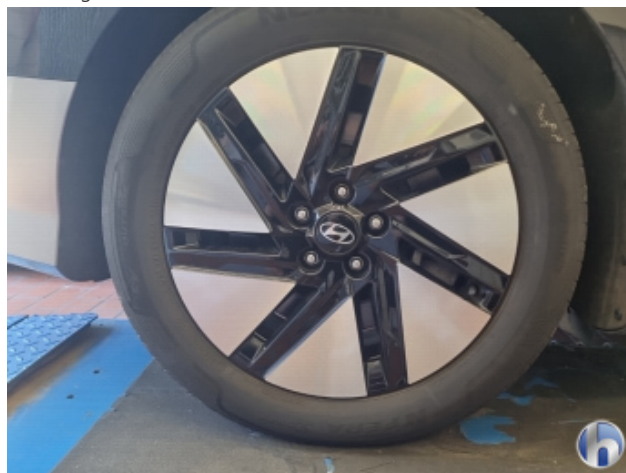
Bereifung

| | Sommerreifen | Aluminium original |
|---|---|---|
| 1. Achse - links / Zust. | Nexen | 225/55/R18/98W 4 mm |
| 1. Achse - rechts / Zust. | Nexen | 225/55/R18/98W 4 mm |
| 2. Achse - links / Zust. | Nexen | 225/55/R18/98W 3 mm |
| 2. Achse - rechts / Zust. | Nexen | 225/55/R18/98W 3 mm |
| Verkehrssicherheit: | Verkehrssicher | |

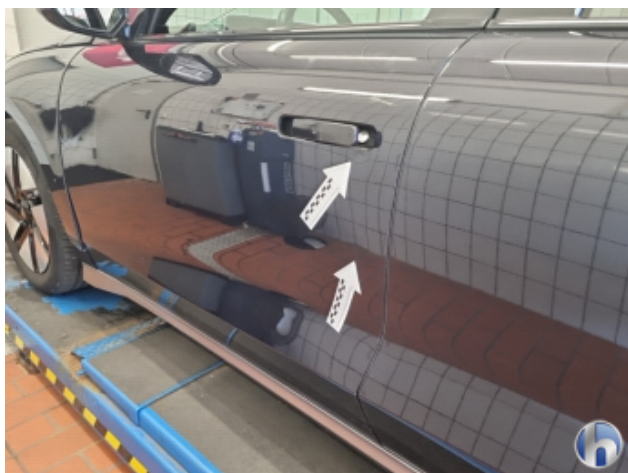
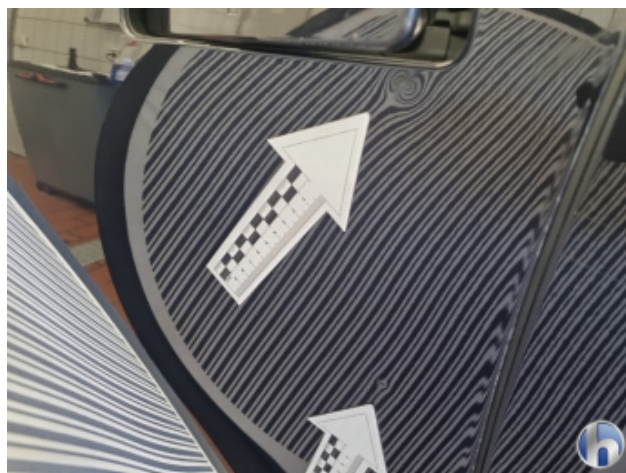
| | Bauteil | Schaden | Rep.-Art |
|---|---|---|---|
| 1. | Tür Vorne - Links | 2 Dellen | Sanft Instandsetzen |

1. Tür Vorne - Links  
2 Dellen - Sanft Instandsetzen

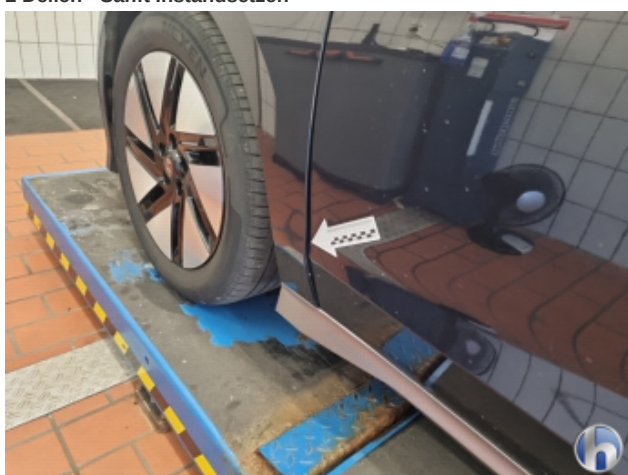
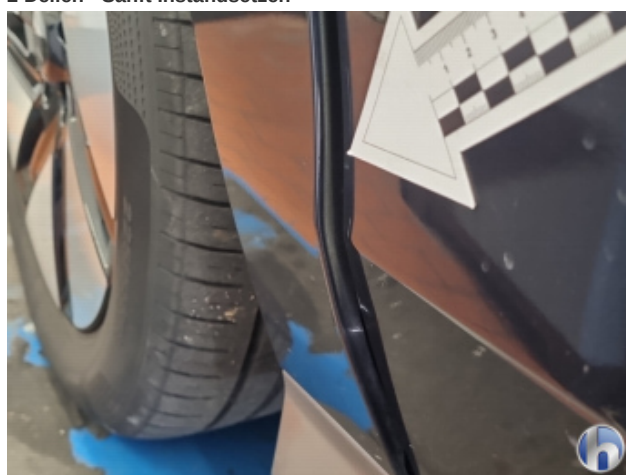
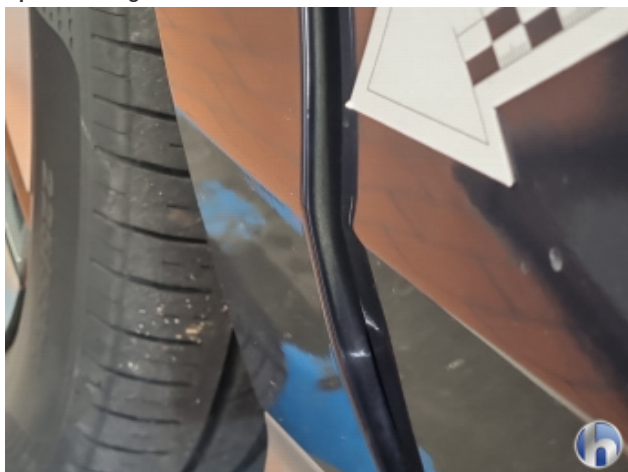
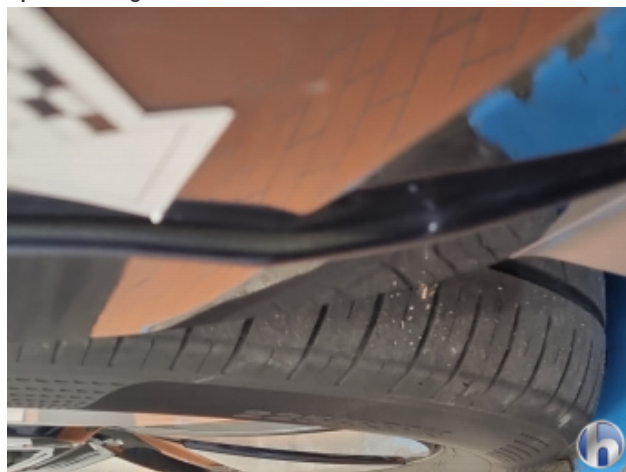
| | Bauteil | Schaden | Rep.-Art |
|---|---|---|---|
| 2. | Kotflügel Vorne - Links | Spaltmaß Ungenau | Nacharbeiten |

2. Kotflügel Vorne - Links  
Spaltmaß Ungenau - Nacharbeiten

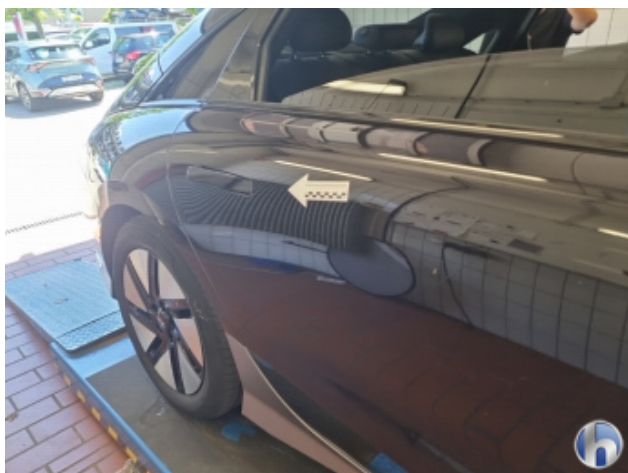
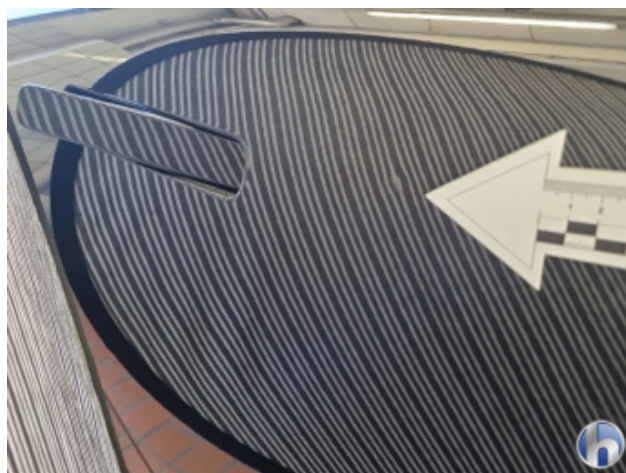
| | Bauteil | Schaden | Rep.-Art |
|---|---|---|---|
| 3. | Tür Hinten - Rechts | 1 Delle | Sanft Instandsetzen |

3. Tür Hinten - Rechts  
1 Delle - Sanft Instandsetzen

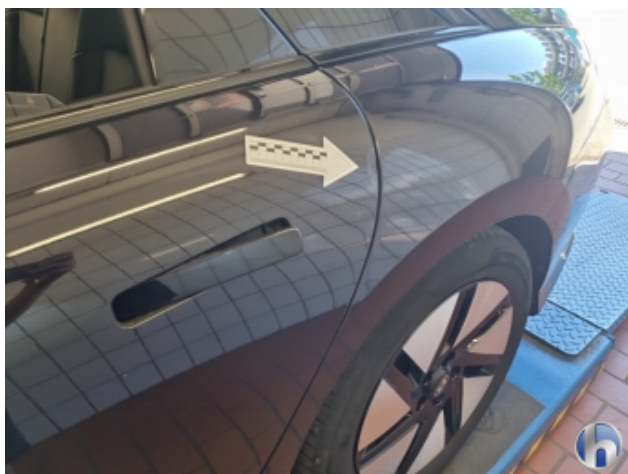
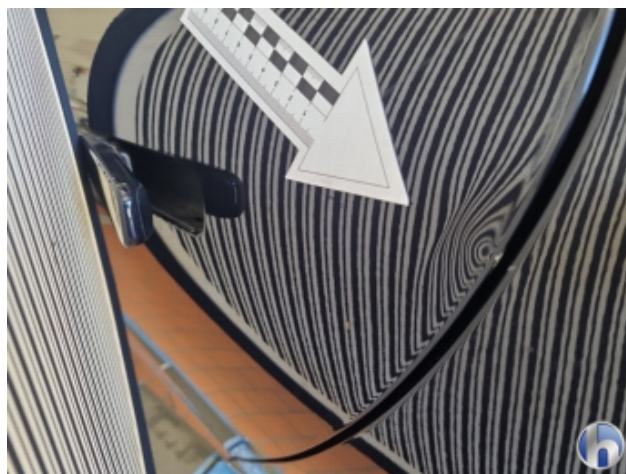
| 4. | Tür Hinten - Links | Beschädigt | Smart Repair |

4. Tür Hinten - Links  
Beschädigt - Smart Repair

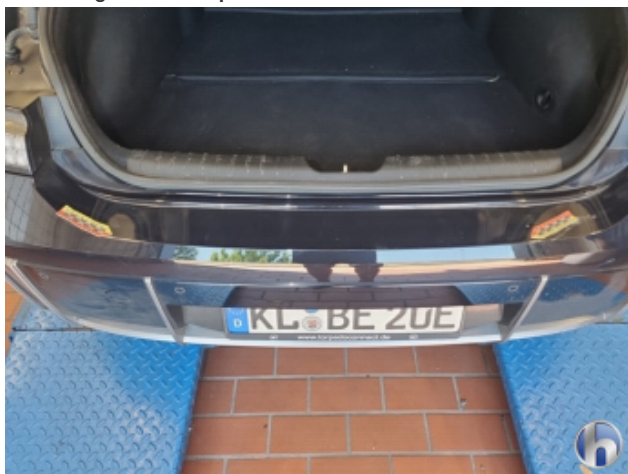
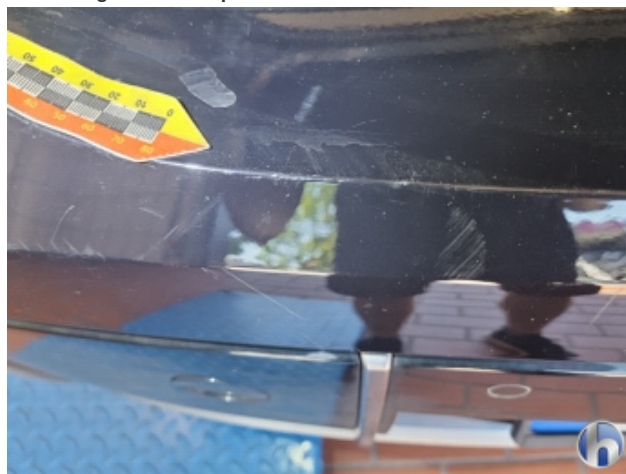
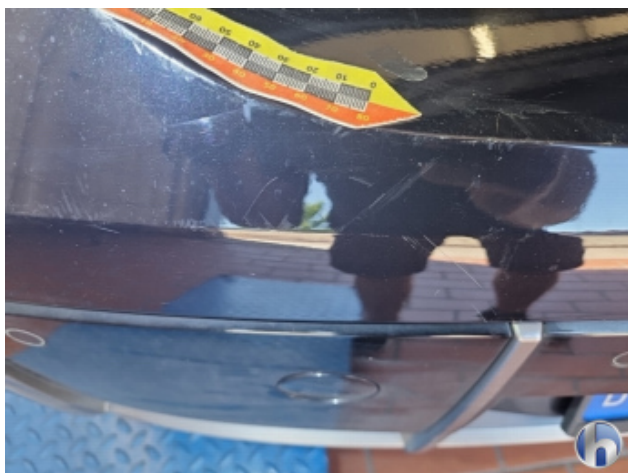
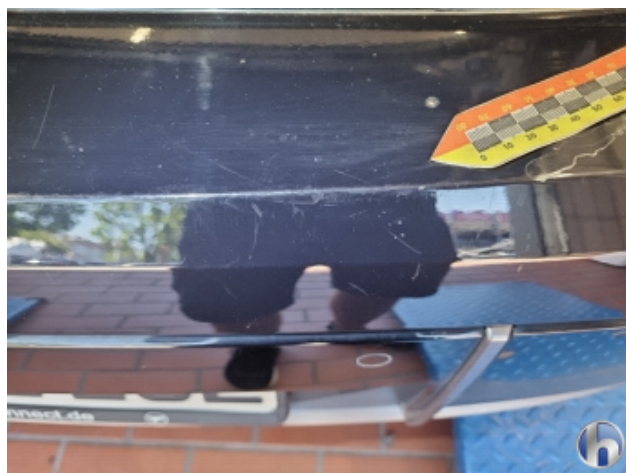
| 5. | Stoßfänger Hinten | Kratzer | Smart Repair |

5. Stoßfänger Hinten  
Kratzer - Smart Repair

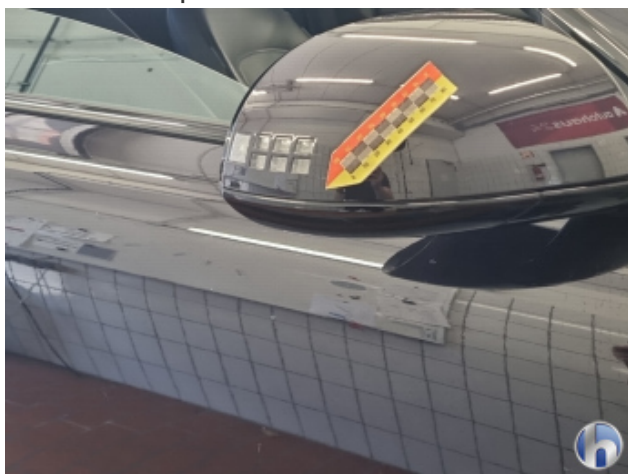
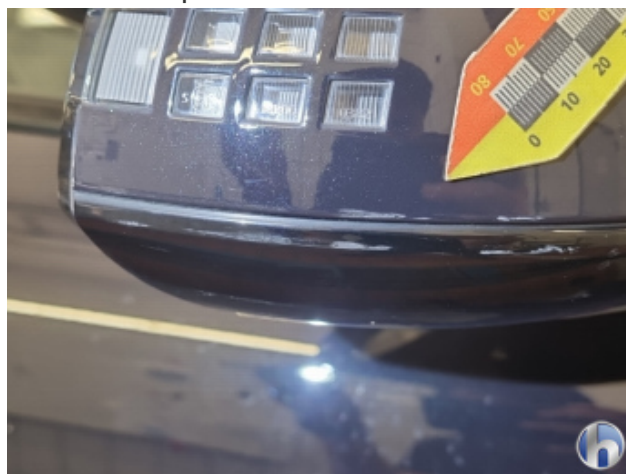
| 6. | Außenspiegel Gehäuse - Rechts | Kratzer | Smart Repair |

6. Außenspiegel Gehäuse - Rechts  
Kratzer - Smart Repair

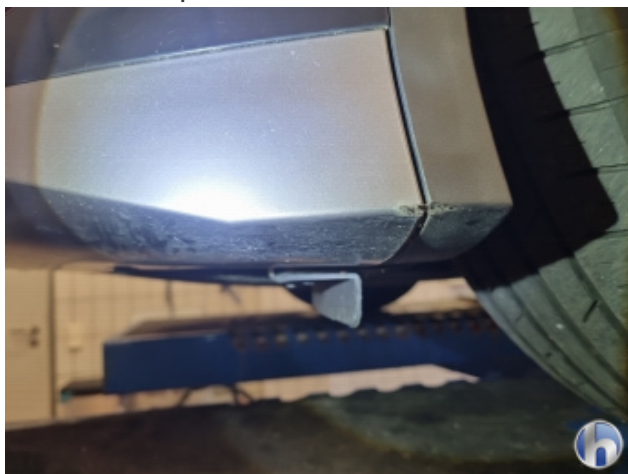
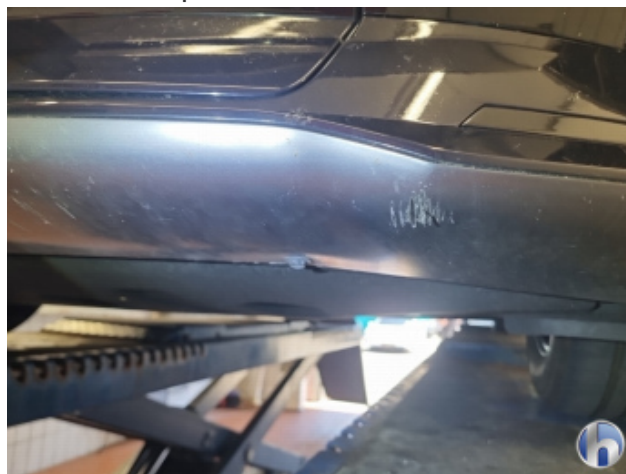
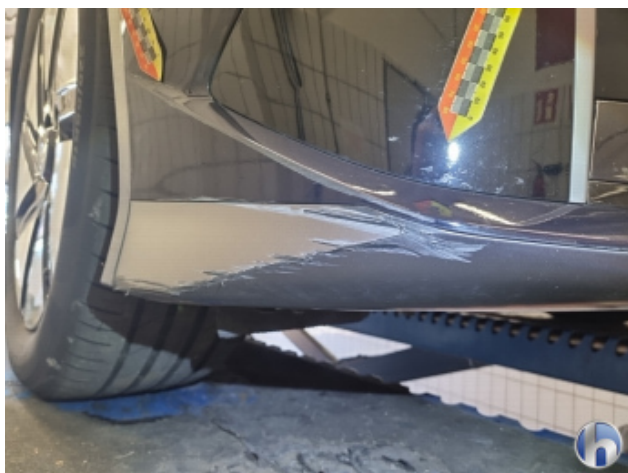
| 7. | Stoßfänger Vorne | Abschürfung | Smart Repair |

7. Stoßfänger Vorne  
Abschürfung - Smart Repair

7. Stoßfänger Vorne  
**Abschürfung - Smart Repair**

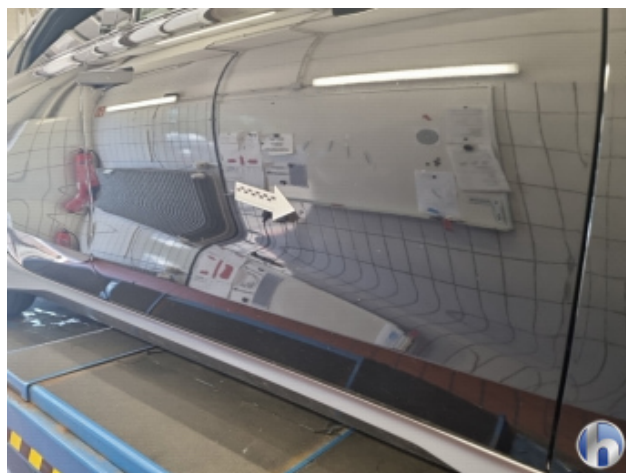
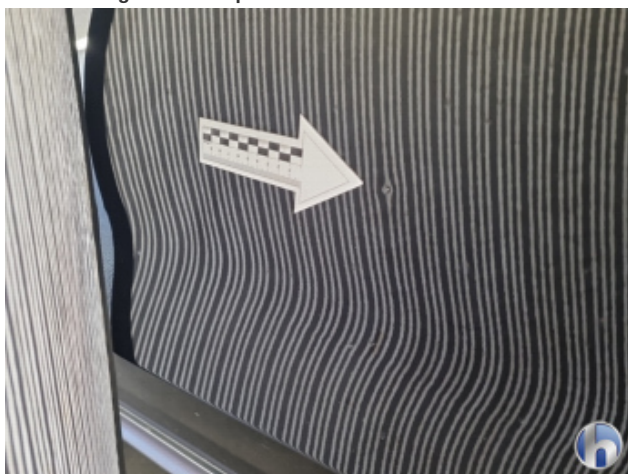
| 8. | Tür Vorne - Rechts | 1 Delle | Smart Repair |

8. Tür Vorne - Rechts  
**1 Delle - Smart Repair**

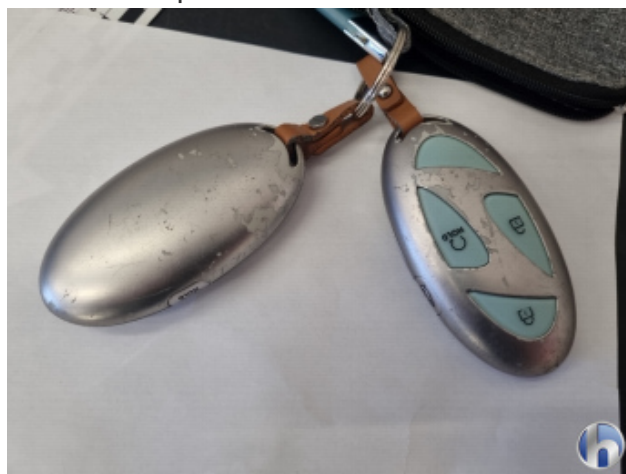
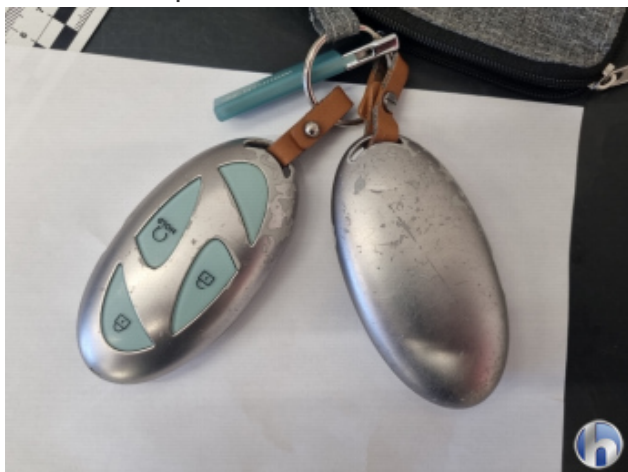
| | Bauteil | Schaden | Rep.-Art |
|---|---|---|---|
| 9. | Schlüssel Mit Fernbedienung | Gebrauchsspuren | Ohne Reparatur |

9. Schlüssel Mit Fernbedienung  
**Gebrauchsspuren - Ohne Reparatur**
