WBA6V110005V37208

## Zustandsbericht

Inspection date: 21 Jul 2026  
**Protocol number: 46629993**  
Delivery date: 21 Jul 2026

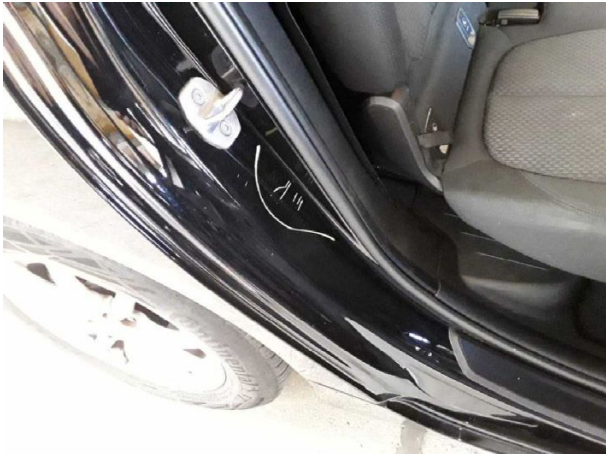
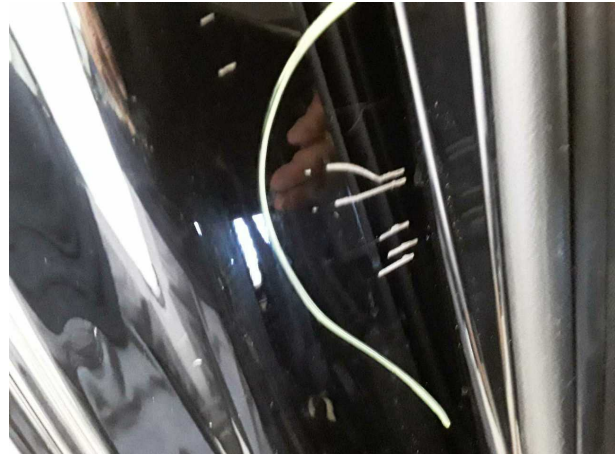
| No. | Component group | Description |
|---|---|---|
| 2 | Side panel - rear right side | Sill - Scratched - Smart repair |

**Damage #2:** Side panel - rear right side: Sill - Scratched - Smart repair

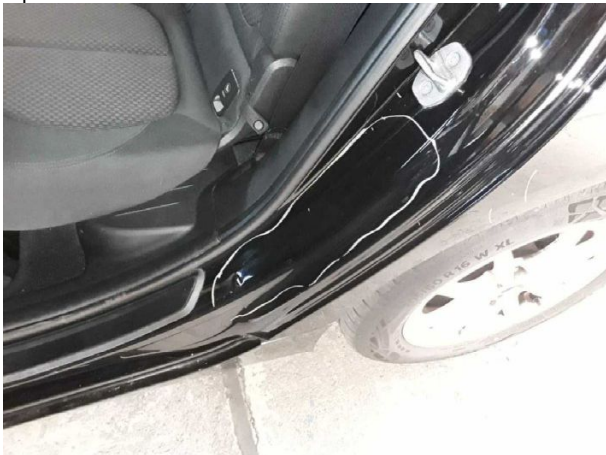
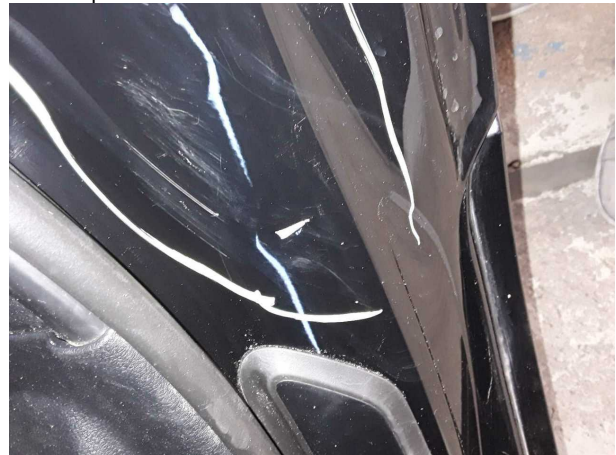
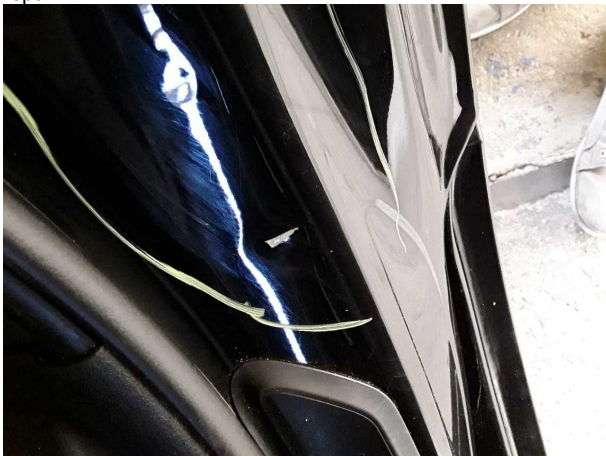
| No. | Component group | Description |
|---|---|---|
| 3 | Side panel - rear left side | Sill - Scratched - Smart repair |

**Damage #3:** Side panel - rear left side: Sill - Scratched - Smart repair

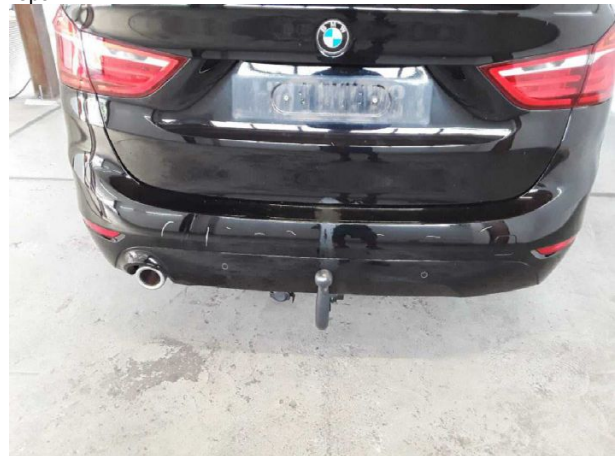
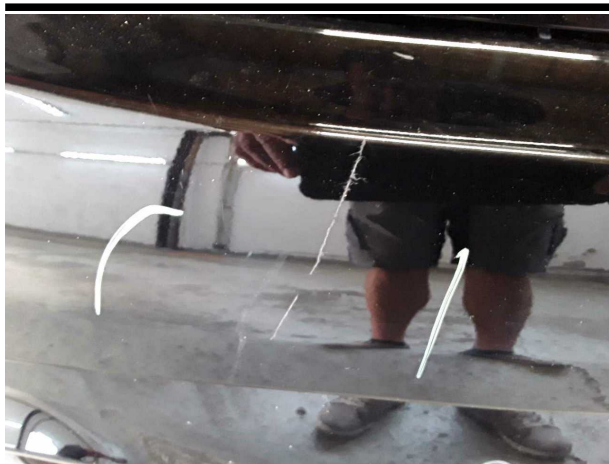
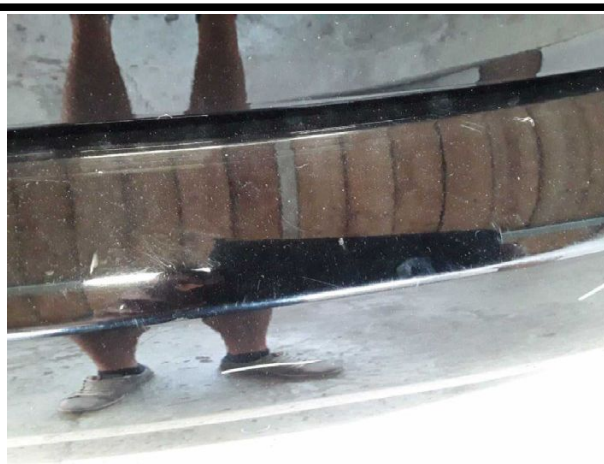
| No. | Component group | Description |
|---|---|---|
| 4 | Rear bumper | Rear bumper - Scratched - Paint |

**Damage #4:** Rear bumper: Rear bumper - Scratched - Paint

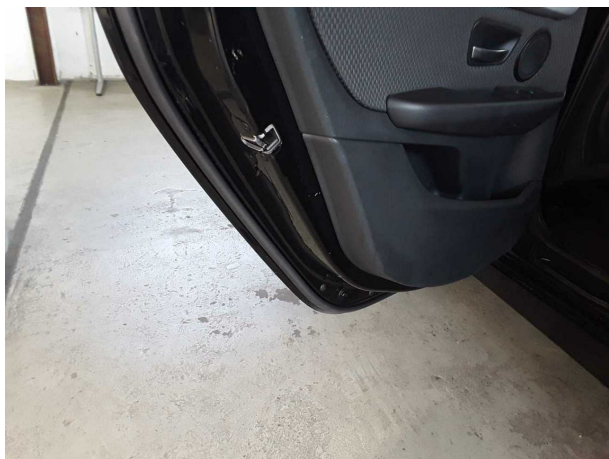
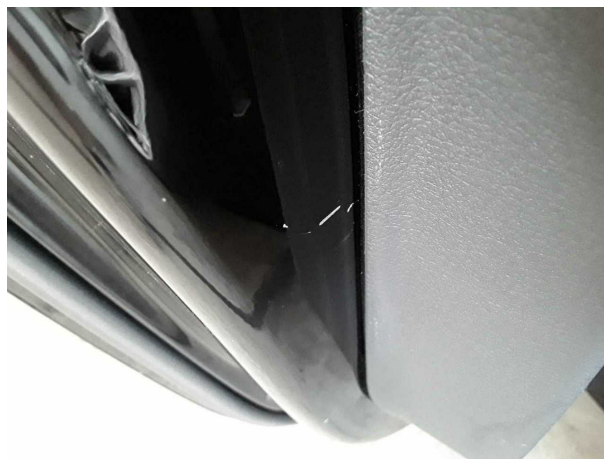
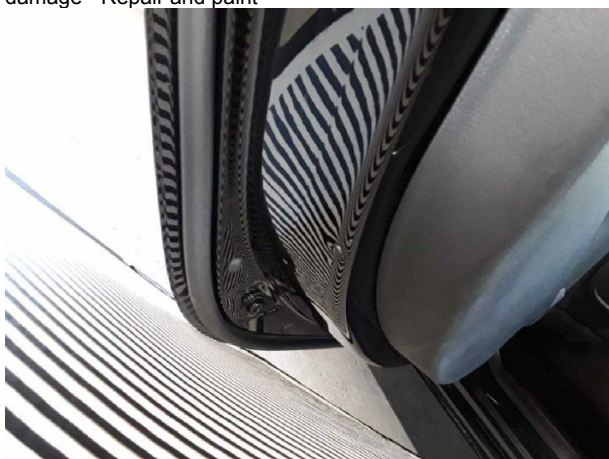
| No. | Component group | Description |
|---|---|---|
| 5 | Door - rear left side | Door (Innen) - Dent / paintcoat damage - Repair and paint |

**Damage #5:** Door - rear left side: Door (Innen) - Dent / paintcoat damage - Repair and paint

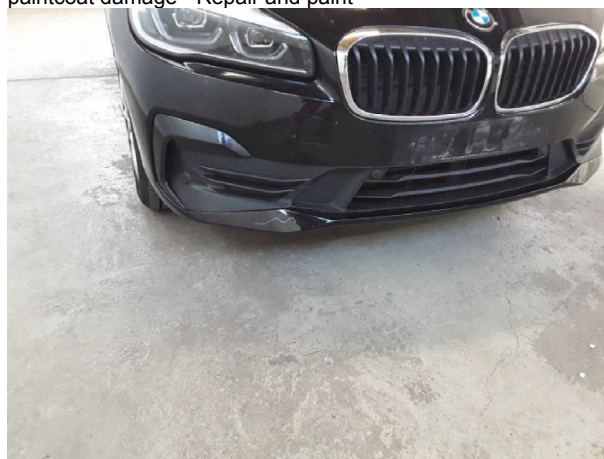
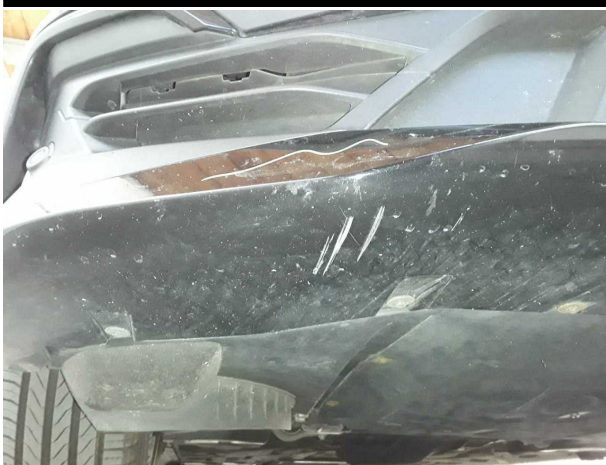
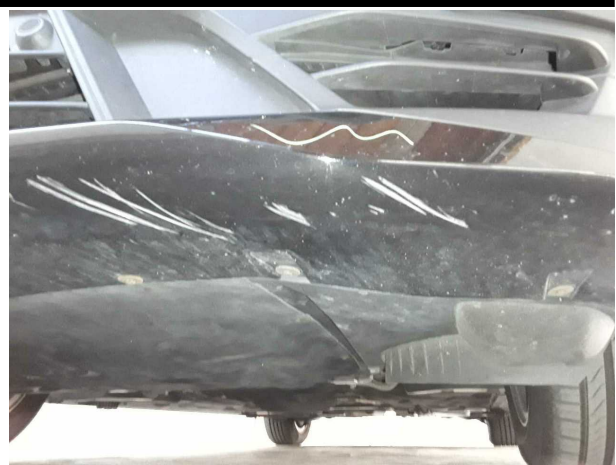
| No. | Component group | Description |
|---|---|---|
| 6 | Front bumper | Front bumper - Scratched - Paint |

**Damage #6:** Front bumper: Front bumper - Scratched - Paint

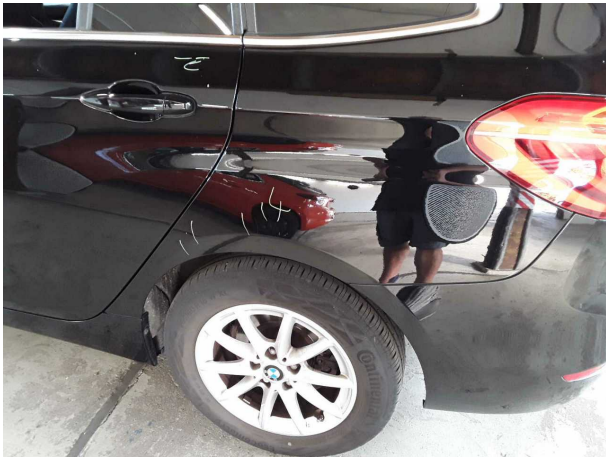
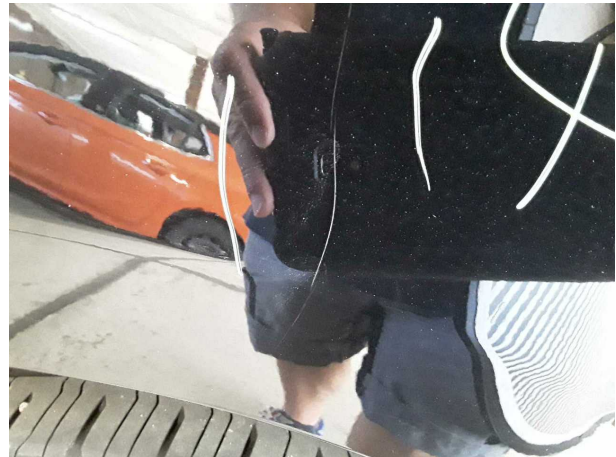
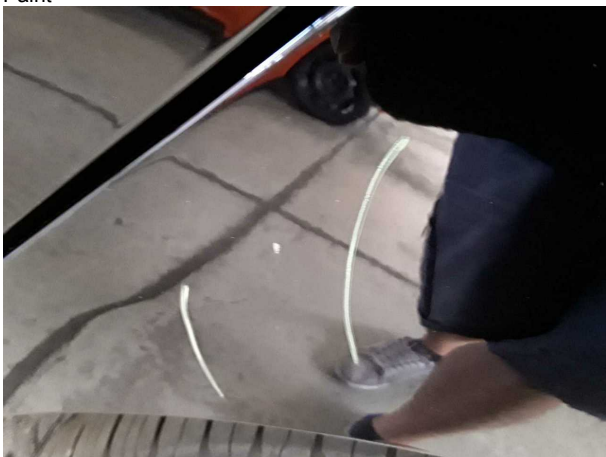
| No. | Component group | Description |
|---|---|---|
| 7 | Side panel - rear left side | Side panel - Scratched - Paint |

**Damage #7:** Side panel - rear left side: Side panel - Scratched - Paint

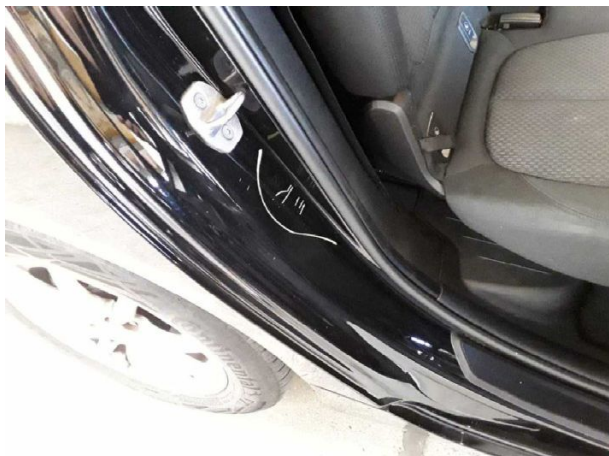
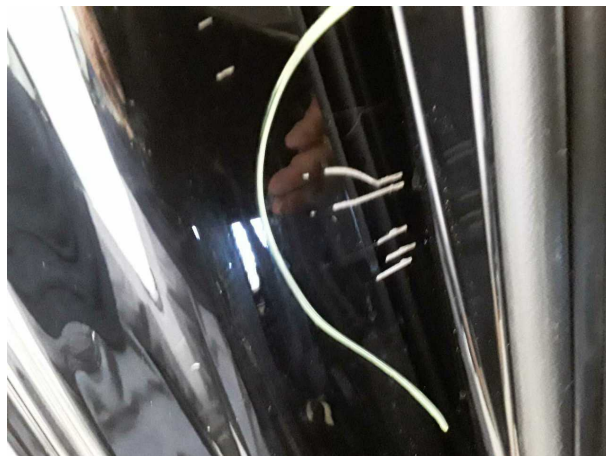
| Nr. | Bauteilgruppe | Beschreibung |
|---|---|---|
| 2 | Seitenwand rechts | Einstieg - verkratzt / verschürft - Smart Repair |

**Beschädigung #2:** Seitenwand rechts: Einstieg - verkratzt / verschürft - Smart Repair

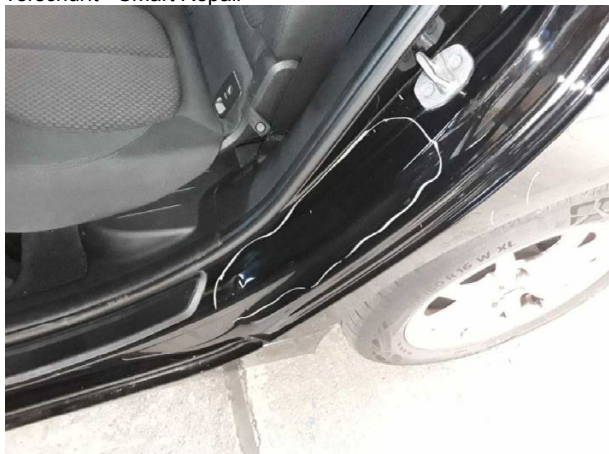
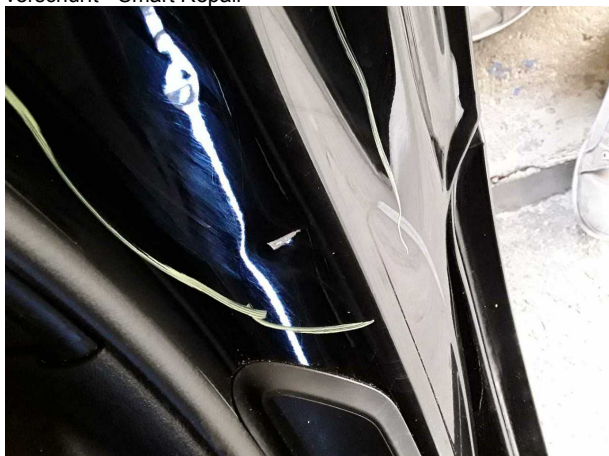
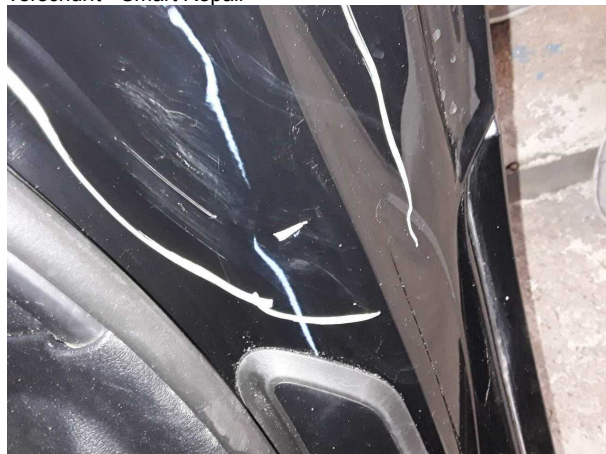
| Nr. | Bauteilgruppe | Beschreibung |
|---|---|---|
| 3 | Seitenwand links | Einstieg - verkratzt / verschürft - Smart Repair |

**Beschädigung #3:** Seitenwand links: Einstieg - verkratzt / verschürft - Smart Repair

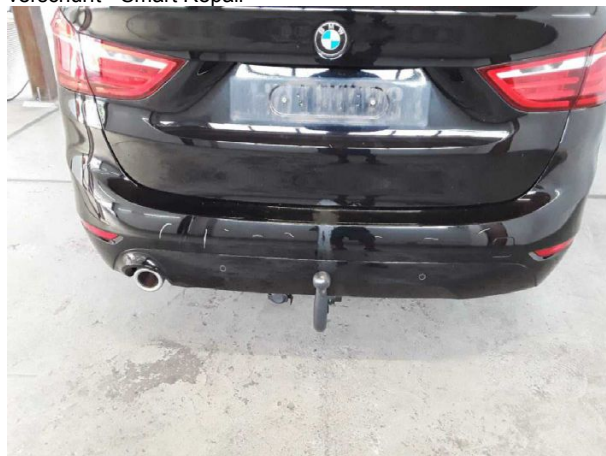
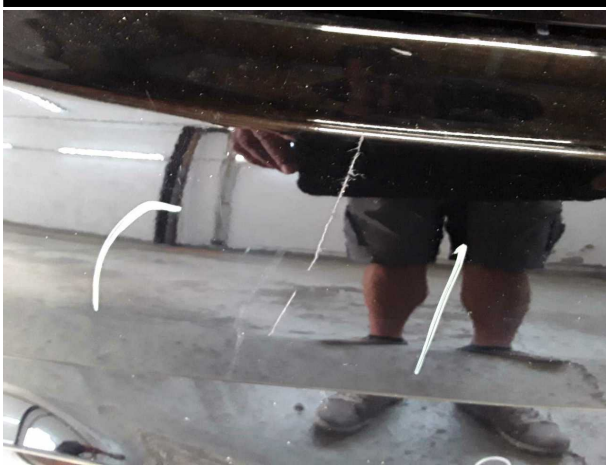
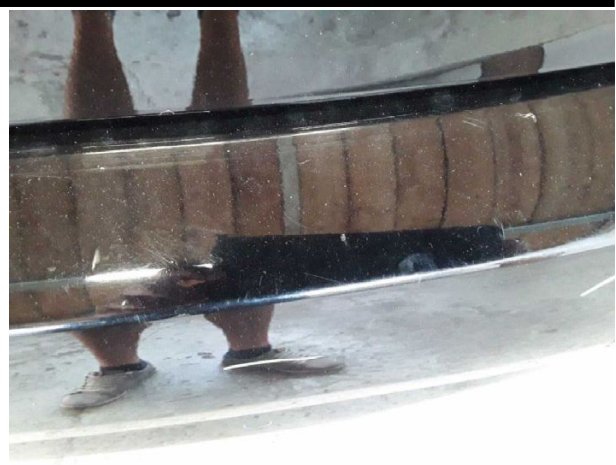
| Nr. | Bauteilgruppe | Beschreibung |
|---|---|---|
| 4 | Stoßfänger hinten | Stoßfänger hinten - verkratzt / verschürft - lackieren |

**Beschädigung #4:** Stossfänger hinten: Stossfänger hinten - verkratzt / verschürft - lackieren

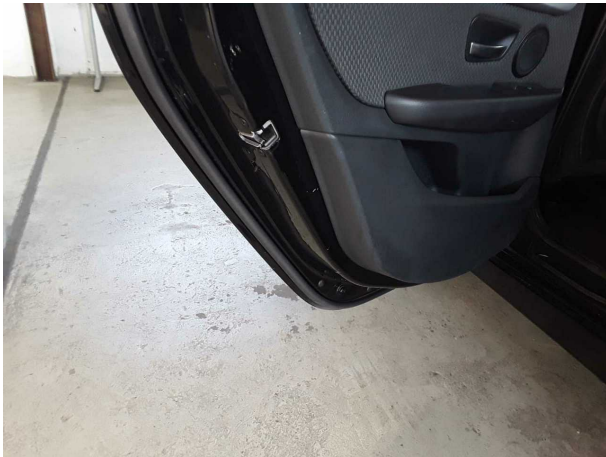
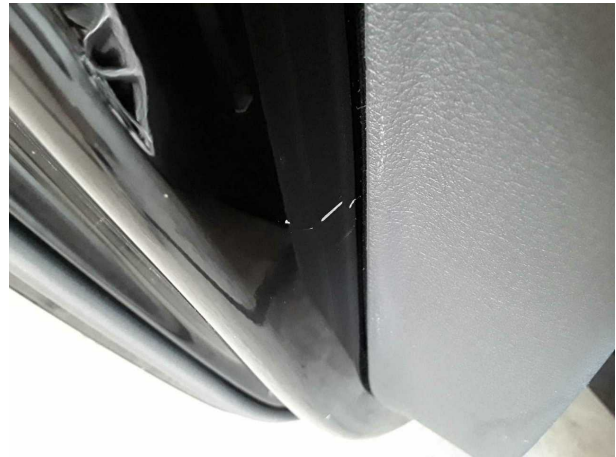
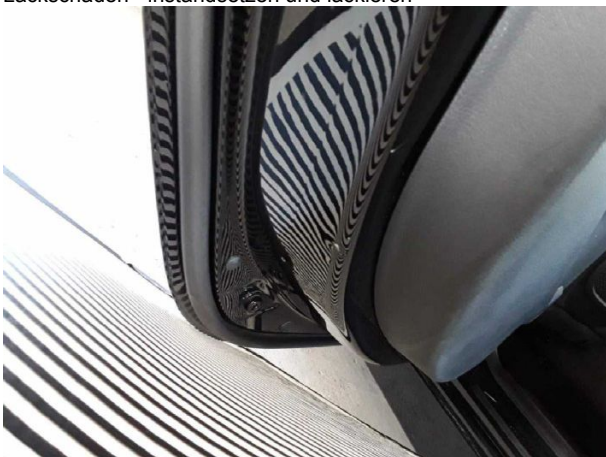
| Nr. | Bauteilgruppe | Beschreibung |
|---|---|---|
| 5 | Tür hinten links | Tür (Innen) - Delle / Lackschaden - instandsetzen und lackieren |

**Beschädigung #5:** Tür hinten links: Tür (Innen) - Delle / Lackschaden - instandsetzen und lackieren

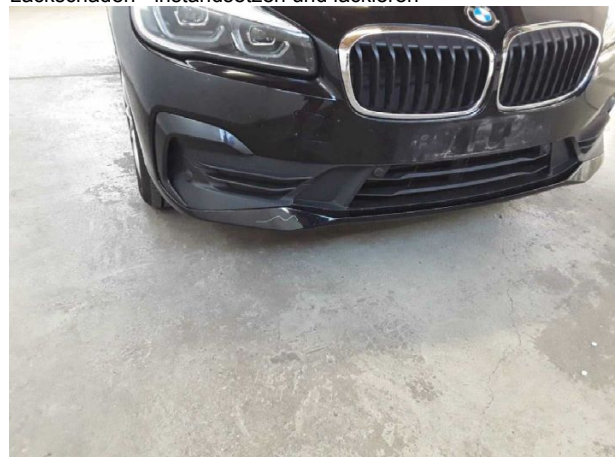
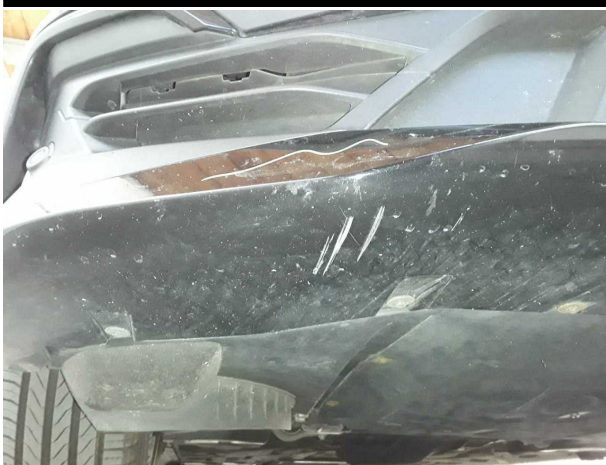
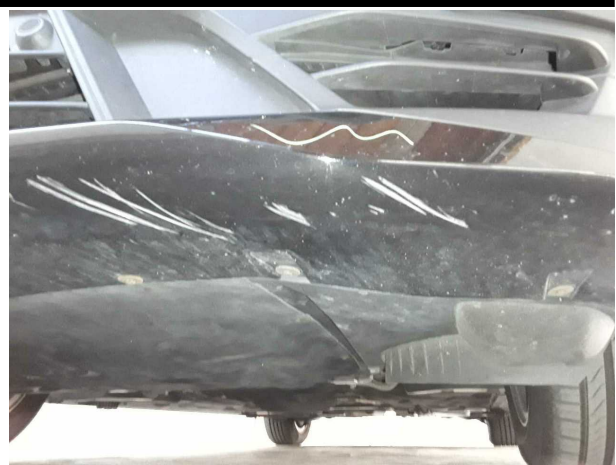
| Nr. | Bauteilgruppe | Beschreibung |
|---|---|---|
| 6 | Stoßfänger vorn | Stoßfänger vorn - verkratzt / verschürft - lackieren |

**Beschädigung #6:** Stossfänger vorn: Stossfänger vorn - verkratzt / verschürft - lackieren

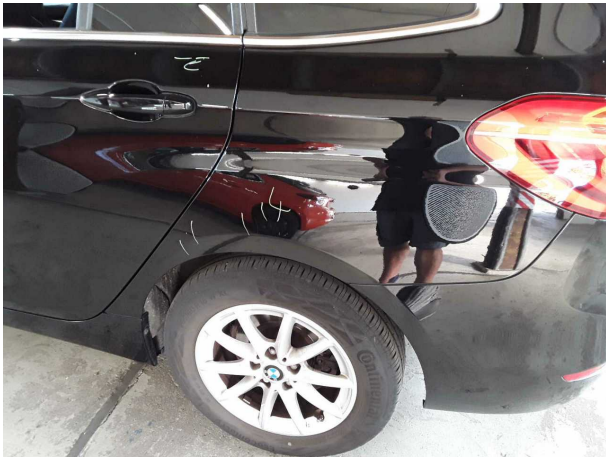
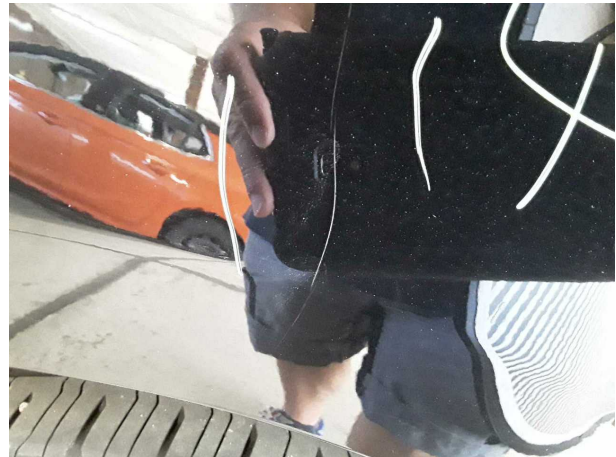
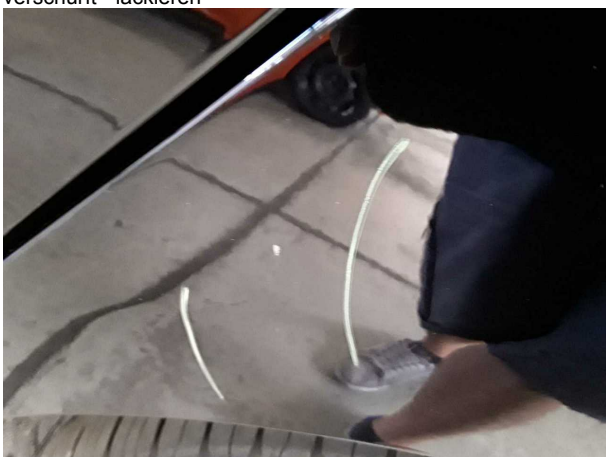
| Nr. | Bauteilgruppe | Beschreibung |
|---|---|---|
| 7 | Seitenwand links | Seitenwand - verkratzt / verschürft - lackieren |

**Beschädigung #7:** Seitenwand links: Seitenwand - verkratzt / verschürft - lackieren
