Zustandsbericht

Kunde :	Allane SE	Amtl. Kennzeichen :	LL-PN 98
Berichtsnummer :	0000000919838-DE613		
Referenznummer:	31185967

Cupra Formentor (KM7)(08.2020->) VZ 4Drive

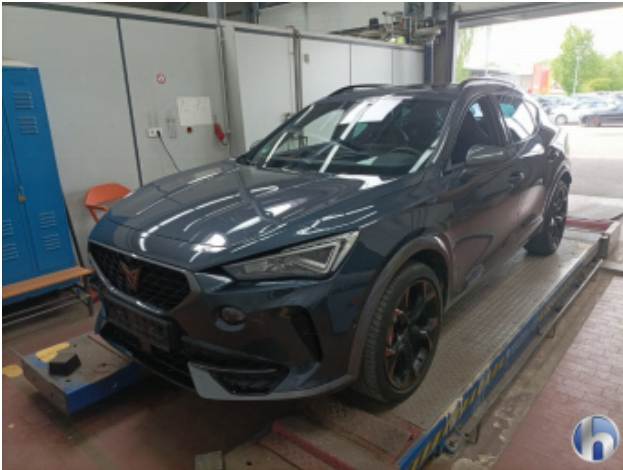
Vorne links

Bestehender Unfallschaden: **Nicht festgestellt**
Am Fahrzeug wurden im Rahmen einer Sichtprüfung der Karosserieaußenhaut keine bestehenden Unfallschäden festgestellt (ausgenommen übliche Gebrauchsspuren).

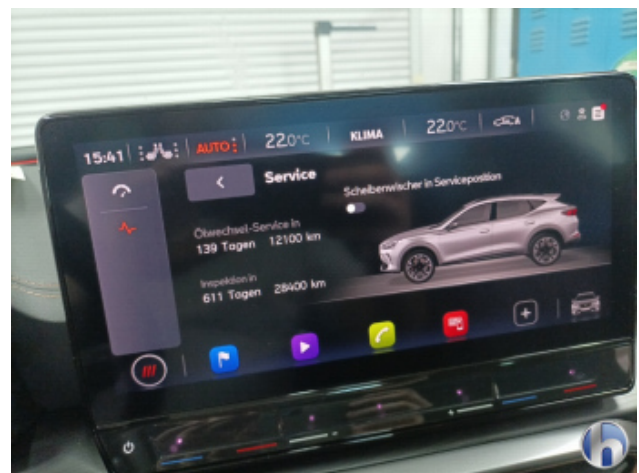
Serviceheft/Nachweis

Sonstiges			
	Bauteil	Schaden	Rep.-Art
1.	Hu-bericht	Fehlt	Erneuern

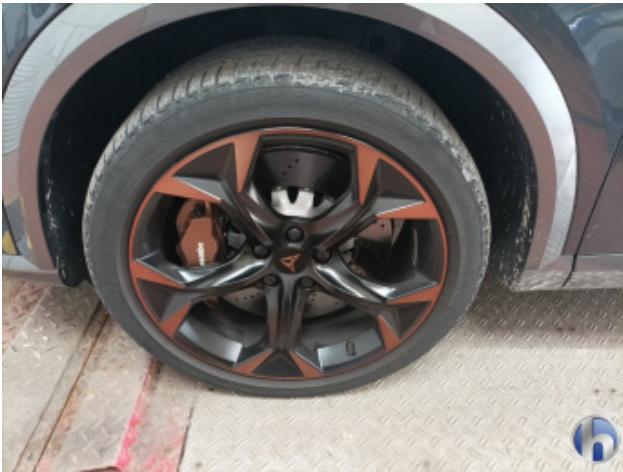
Bereifung

Reifenart / Felgentyp:	Sommerreifen	Aluminium
1. Achse - links / Zust.	Bridgestone	245/40/R19/94W 3.3 mm
1. Achse - rechts / Zust.	Bridgestone	245/40/R19/94W 3.3 mm
2. Achse - links / Zust.	Bridgestone	245/40/R19/94W 3.3 mm
2. Achse - rechts / Zust.	Bridgestone	245/40/R19/94W 3.3 mm
Verkehrssicherheit:	Verkehrssicher
