## » Übersicht

**Auftrags-Nr:** 1002444645  
**Besichtigt am:** 12.05.2026 12:36  
**Berichts-Nr:** 10594288  
**FIN:** WVGZZZ5N3PM031019

| <b>Hersteller:</b> | Volkswagen |
| <b>Modell:</b> | Tiguan |

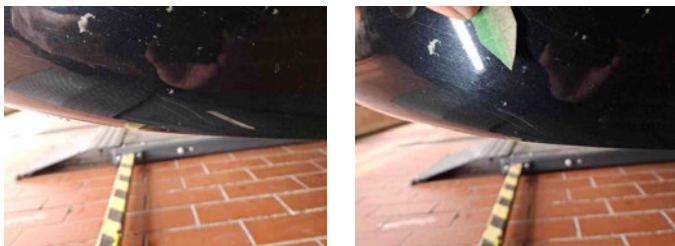
| Nr | Bauteil | Schadensbeschreibung | Reparaturempfehlung |
|---|---|---|---|
| 11 | Stoßfänger Ecke hinten rechts | Kratzer | Smart Repair |

## 11 - Stoßfänger Ecke hinten rechts - Kratzer - Smart Repair

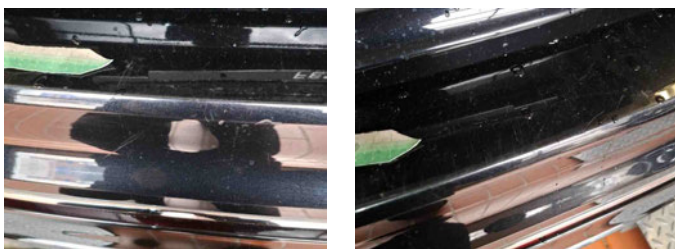
| Nr | Bauteil | Schadensbeschreibung | Reparaturempfehlung |
|---|---|---|---|
| 12 | Stoßfänger hinten | Kratzer | Smart Repair |

## 12 - Stoßfänger hinten - Kratzer - Smart Repair

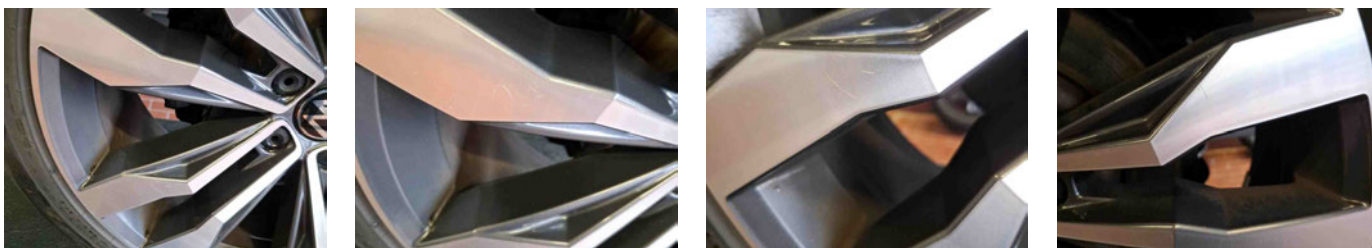
| Nr | Bauteil | Schadensbeschreibung | Reparaturempfehlung |
|---|---|---|---|
| 13 | Alufelge glanzgedreht hinten links | Kratzer | Optische Wertminderung |

## 13 - Alufelge glanzgedreht hinten links - Kratzer - Optische Wertminderung

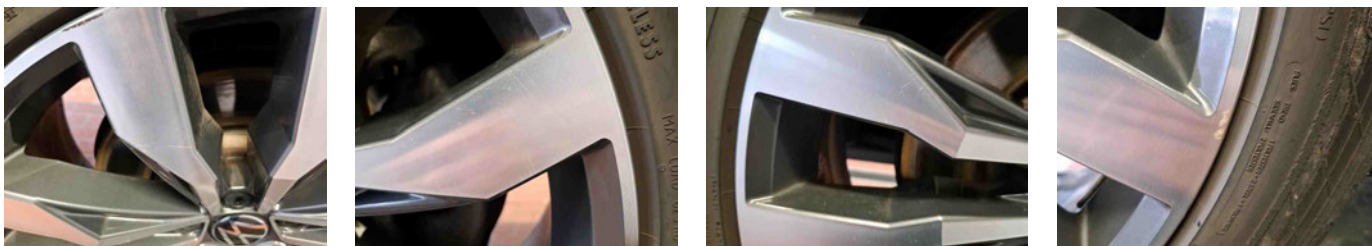
| Nr | Bauteil | Schadensbeschreibung | Reparaturempfehlung |
|---|---|---|---|
| 14 | Alufelge glanzgedreht vorne rechts | Kratzer | Optische Wertminderung |

## 14 - Alufelge glanzgedreht vorne rechts - Kratzer - Optische Wertminderung

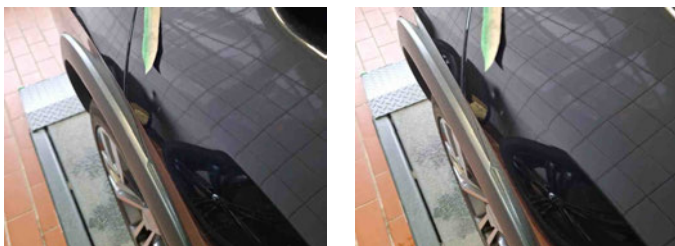
| Nr | Bauteil | Schadensbeschreibung | Reparaturempfehlung |
|---|---|---|---|
| 15 | Tür hinten rechts | Delle(n) | Kaltdrücken |

## 15 - Tür hinten rechts - Delle(n) - Kaltdrücken
