| Hersteller | Opel | Restlauf bis Service | 1 Monat(e) |
| Typ/Modell | CORSA | HU (Abgelesen aus ZBI) | 09/2026 |

## Zustandsbericht

Besichtigungsdatum: 09.07.2026  
**Protokollnummer: 46963848**  
Erstellt durch: Paula Busch  
Besichtigt durch: M. Zeller

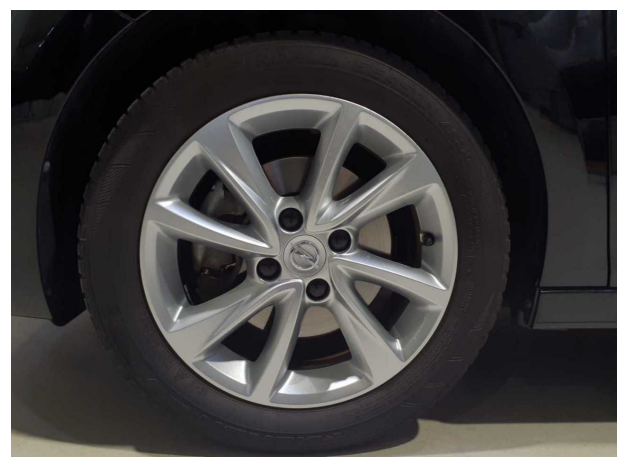
**Abbildung 6:** Montierte Bereifung

| Achse | Reifengröße | Hersteller | Reifentyp | Profiltiefe | Verktgl. | Zul. |
|---|---|---|---|---|---|---|
| 1 | 195/55 R16 87V | Falken | Ganzjahresreifen | 6mm - 6mm | i.O. | i.O. |
| 2 | 195/55 R16 87V | Falken | Ganzjahresreifen | 6mm - 5mm | i.O. | i.O. |

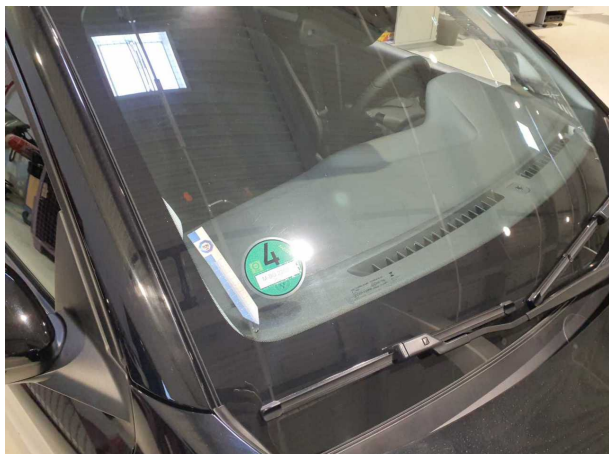
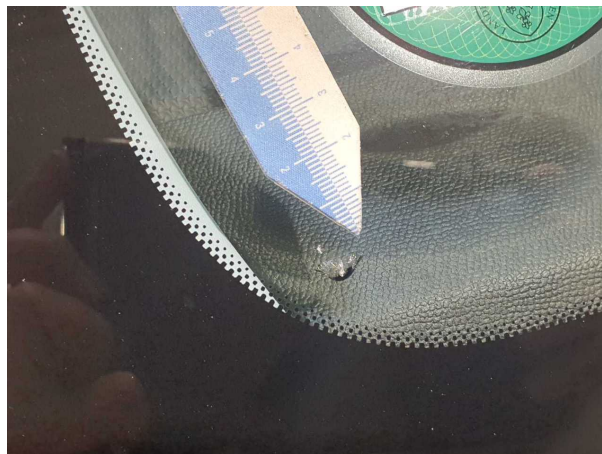
**Beschädigung #1:** Verglasung: Frontscheibe (Mit Rissbildung) - Steinschlag - erneuern

| Nr. | Bauteilgruppe | Beschreibung | Kosten (netto) | Minderwert |
|---|---|---|---|---|
| 1 | Verglasung | Frontscheibe (Mit Rissbildung) - Steinschlag - erneuern | 960,00 € | 960,00 € |

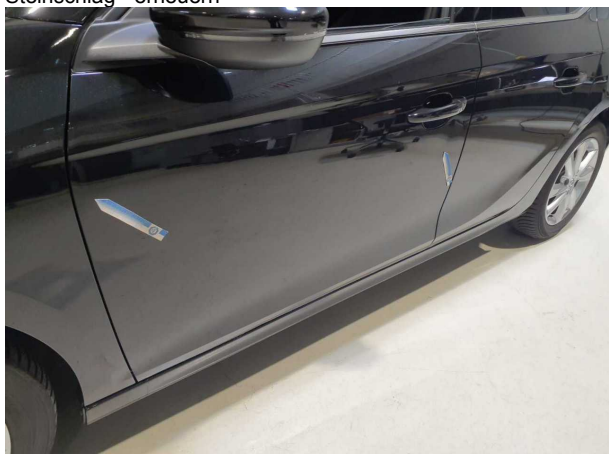
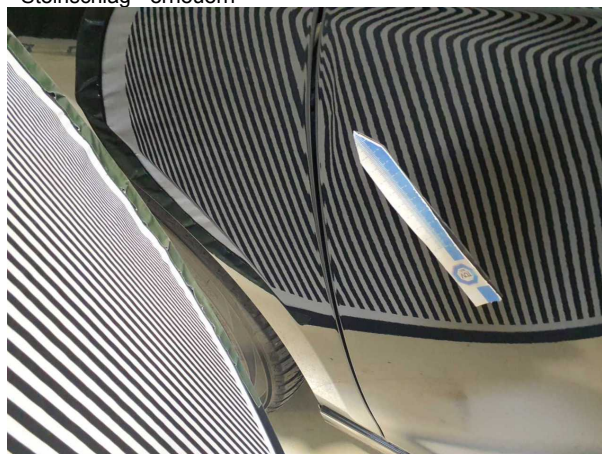
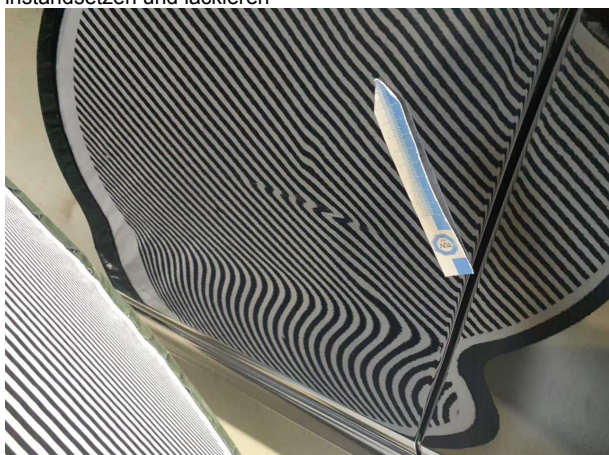
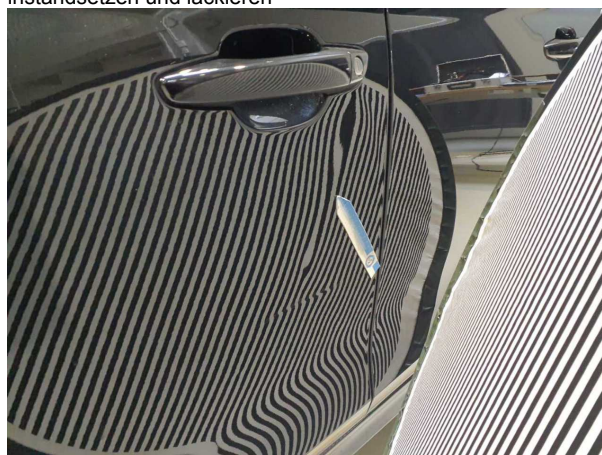
**Beschädigung #2:** Tür vorn links: Tür - Delle / Lackschaden - instandsetzen und lackieren

| Nr. | Bauteilgruppe | Beschreibung | Kosten (netto) | Minderwert |
|---|---|---|---|---|
| 2 | Tür vorn links | Tür - Delle / Lackschaden - instandsetzen und lackieren | 1.072,07 € | 1.072,07 € |

| ARB.POS.NR/<br>LEIT-NR | INSTANDSETZUNGS-/EINZEL-/VERBUNDARBEITEN | KL | AW | ARB.-<br>PREIS |
|---|---|---|---|---|
| 1481 | TUER V L INSTANDSETZEN<br>SYSTEM AUDATEX | 2 | 10.0* | 175.55<br>BLATT 1 |

| ARB.POS.NR/<br>LEIT-NR | ARBEITSGANG | MONT-TEILE AUSGEBAUT<br>2-SCHICHT-PERLMUTT | AW | ARB.-<br>PREIS |
|---|---|---|---|---|
| 6336 P610 | TUER V L | REPARATURLACK ST 2 | 19.0 | 377.36 |
