**Fahrzeugbeschreibung**

| <b>Fahrzeug:</b> | <b>AUDI A4 35 TDI S tronic Avant Kombi 5-türig 1968 ccm 163 PS / 120 KW Diesel 7-Gang Automatik</b> | | |
| Amtliches Kennzeichen: | B -GF 2056 | Fahrgestell-Nummer: | WAUZZZF42MA049578 |

## Zustandsbericht

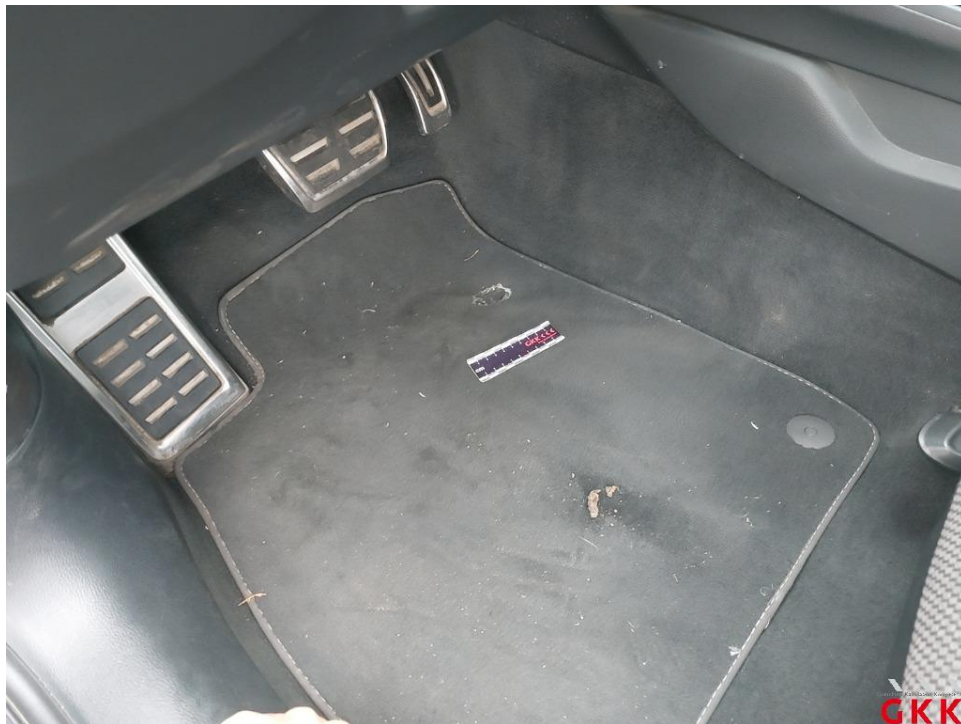
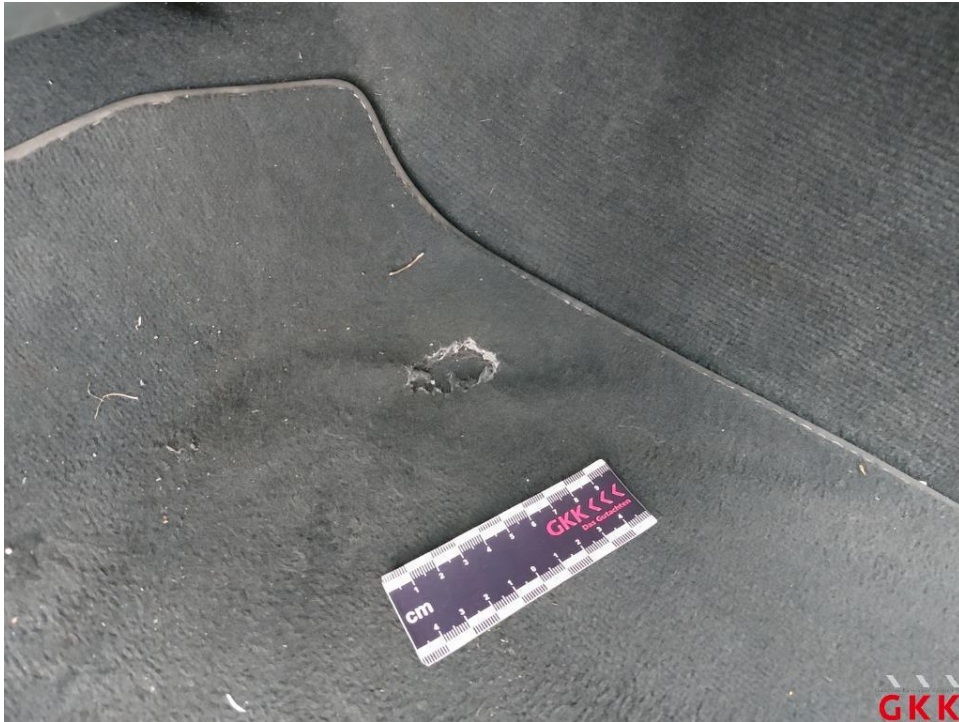
Fußmatte(n) vorne links, beschädigt (Bild 12, Bild 13)

Bild 12. Fußmatte(n), vorne links, beschädigt, ersetzen

Bild 13. Fußmatte(n), vorne links, beschädigt, ersetzen

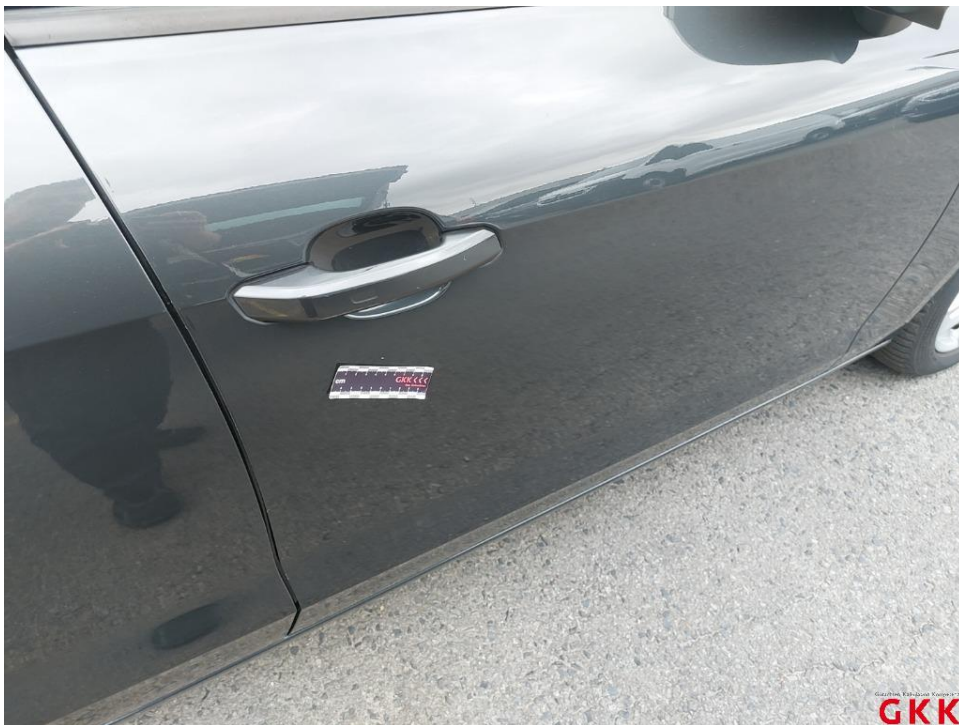
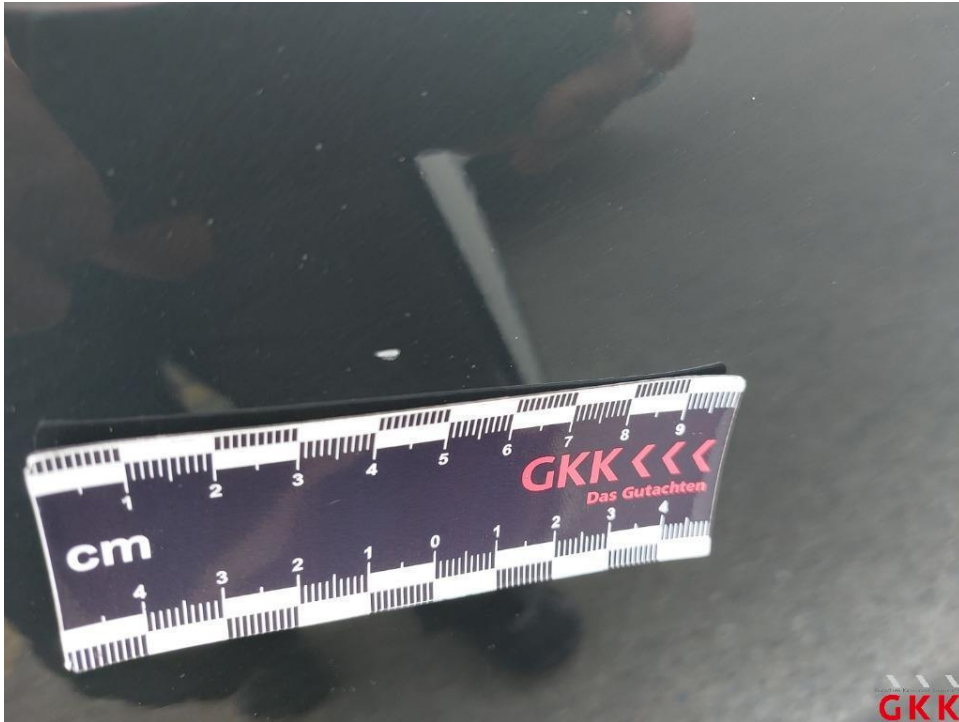
Tür vorne rechts, beschädigt (Bild 14, Bild 15)

Bild 14. Tür vorne rechts, beschädigt, auslegen, schleifen, polieren

Bild 15. Tür vorne rechts, beschädigt, auslegen, schleifen, polieren

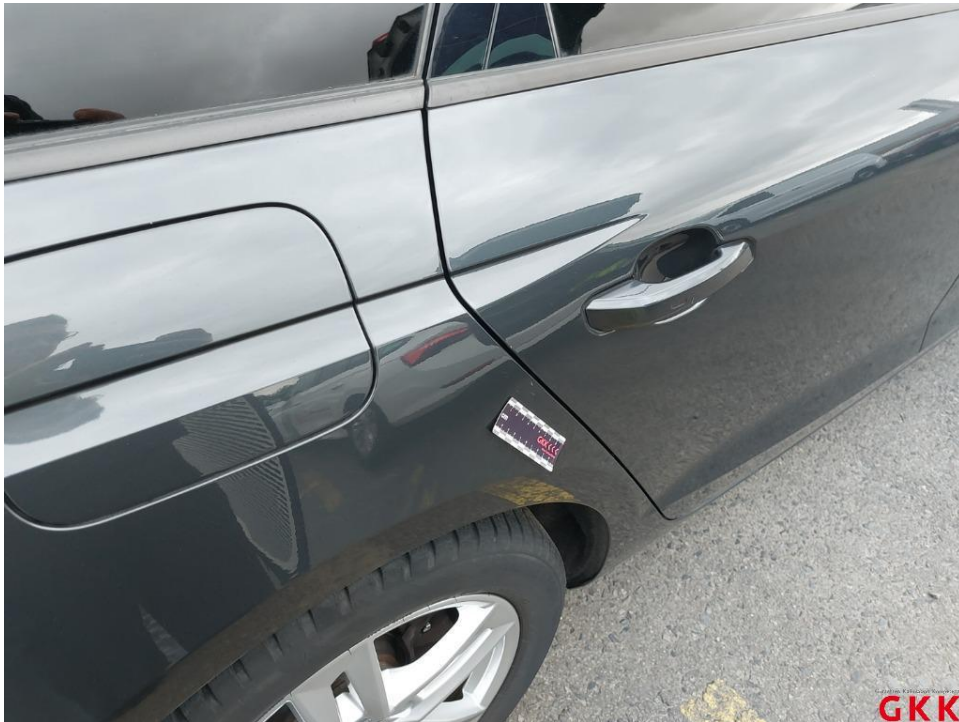
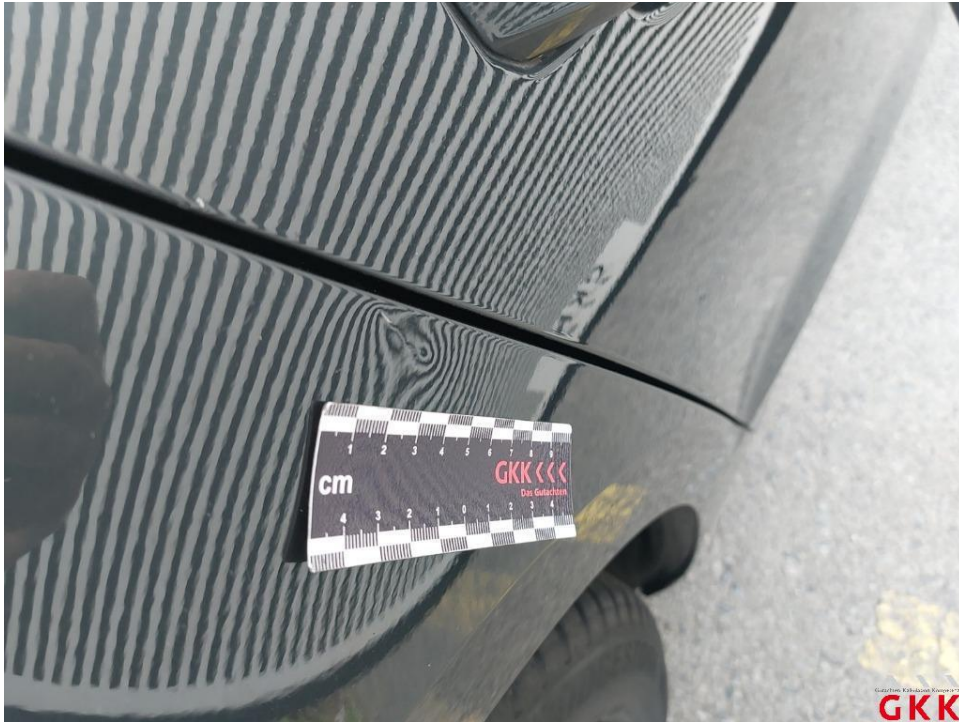
Seitenwand rechts, beschädigt (Bild 16, Bild 17)

Bild 16. Seitenwand rechts, beschädigt, instand setzen - lackieren

Bild 17. Seitenwand rechts, beschädigt, instand setzen - lackieren

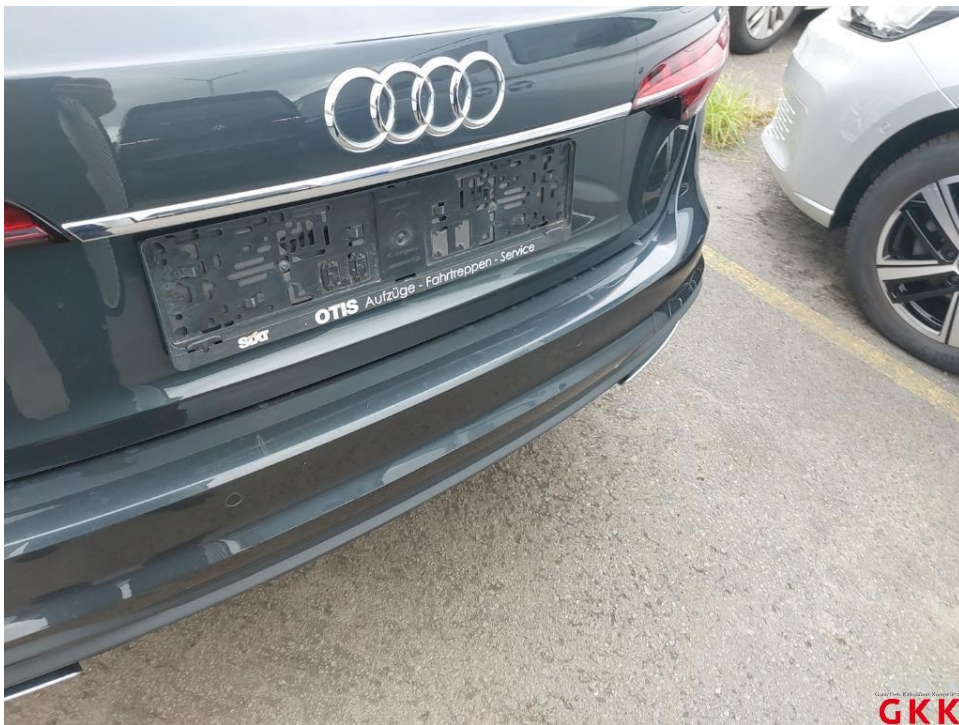
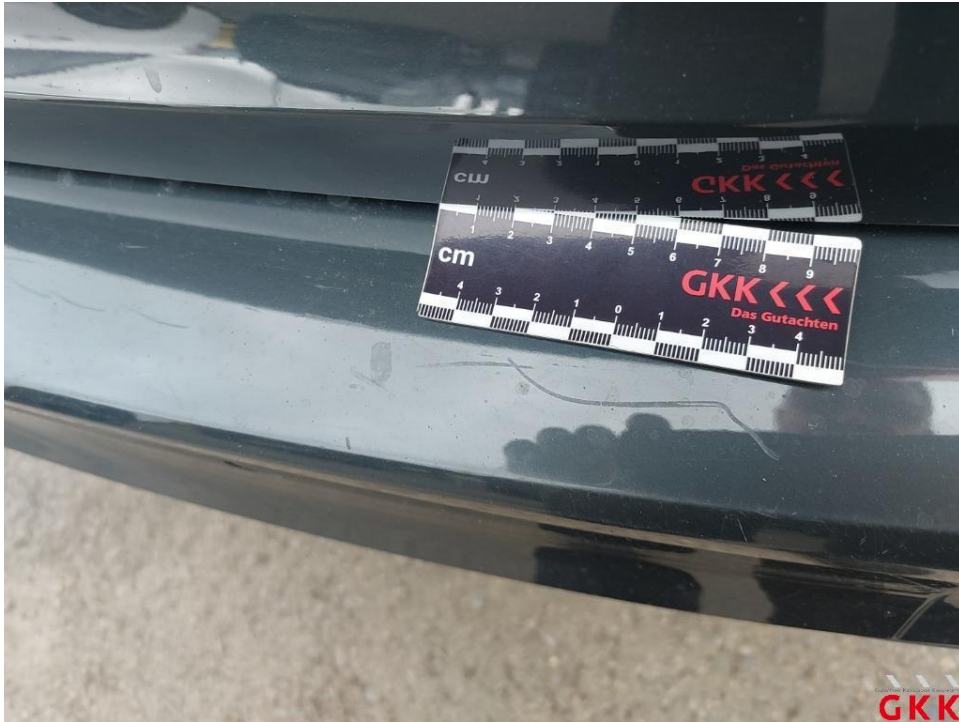
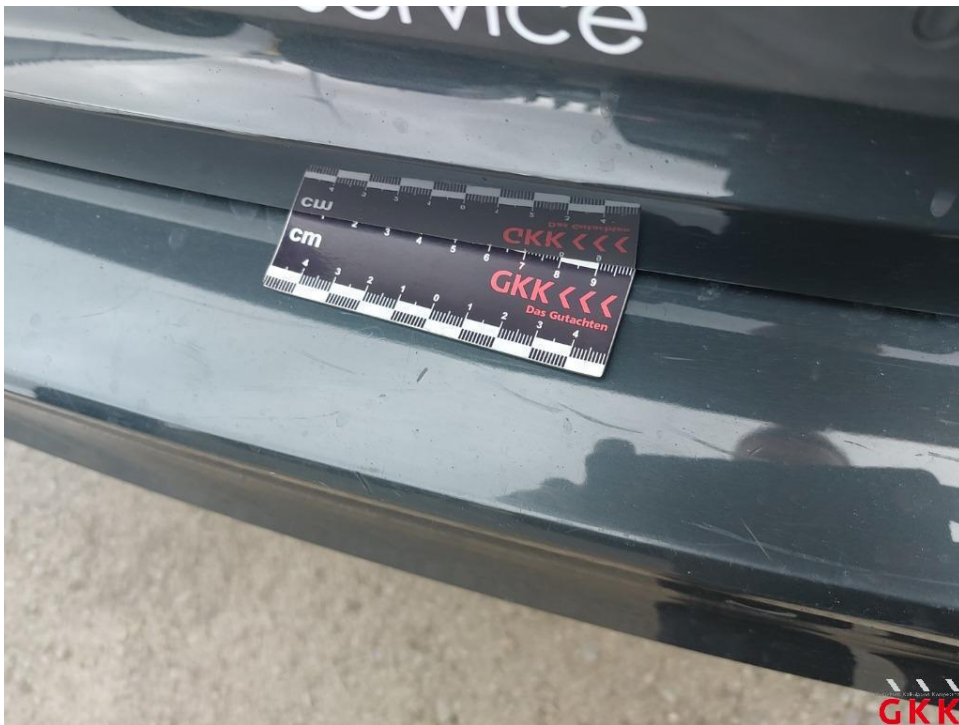
Stoßfänger hinten Verkleidung -lackiert-, verkratzt (Bild 18, Bild 19, Bild 20)

Bild 18. Stoßfänger hinten, Verkleidung -lackiert-, verkratzt, lackieren

Bild 19. Stoßfänger hinten, Verkleidung -lackiert-, verkratzt, lackieren

Bild 20. Stoßfänger hinten, Verkleidung -lackiert-, verkratzt, lackieren

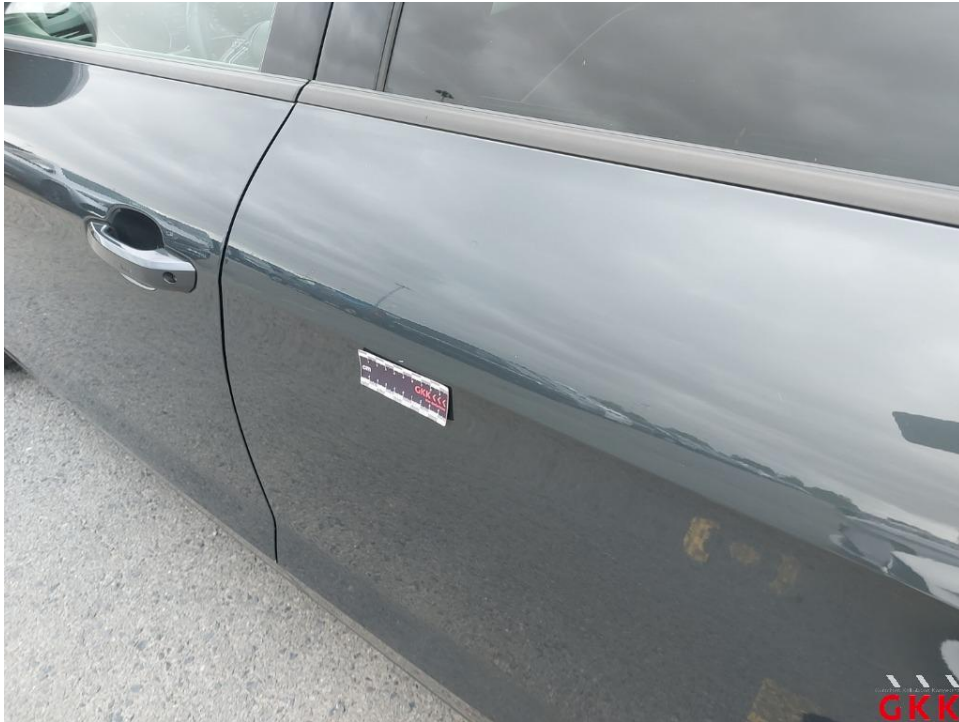
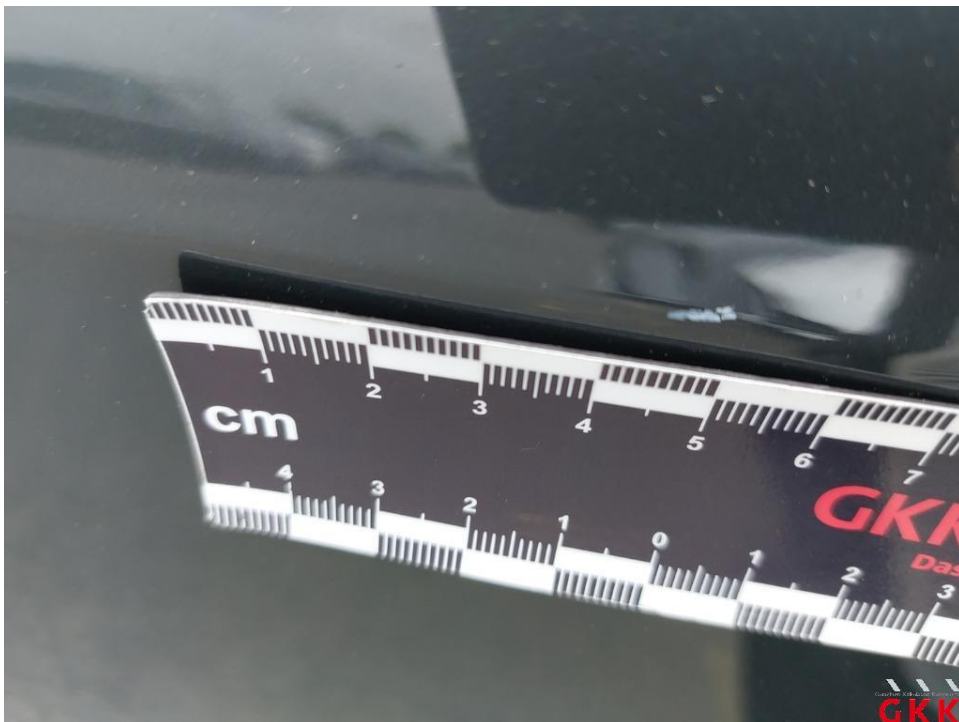
Tür hinten links, verkratzt (Bild 21, Bild 22)

Bild 21. Tür hinten links, verkratzt, auslegen, schleifen, polieren

Bild 22. Tür hinten links, verkratzt, auslegen, schleifen, polieren

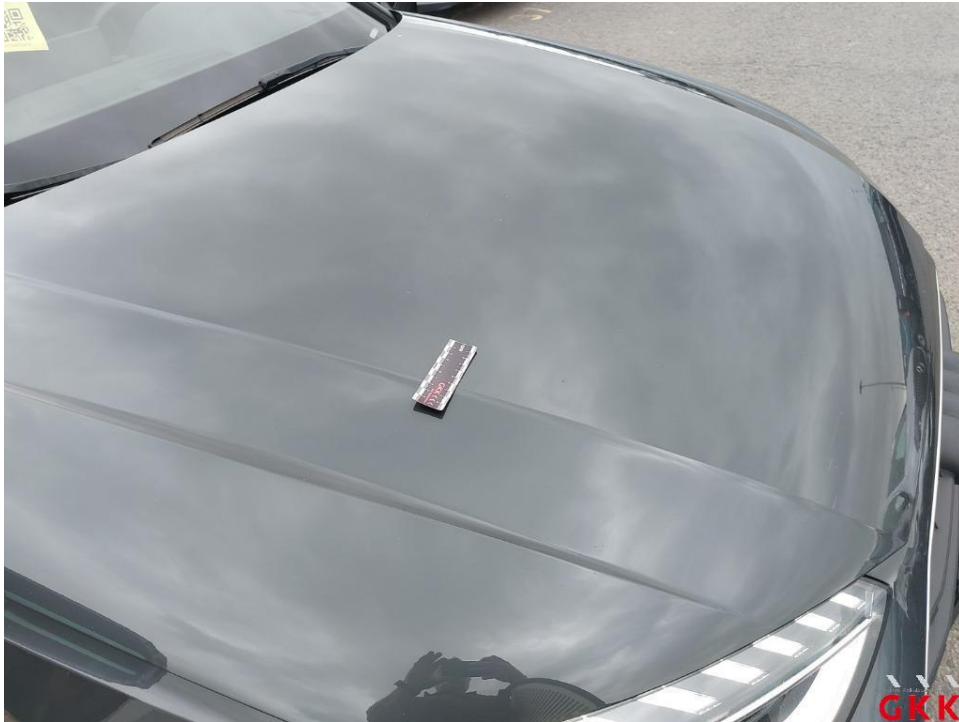
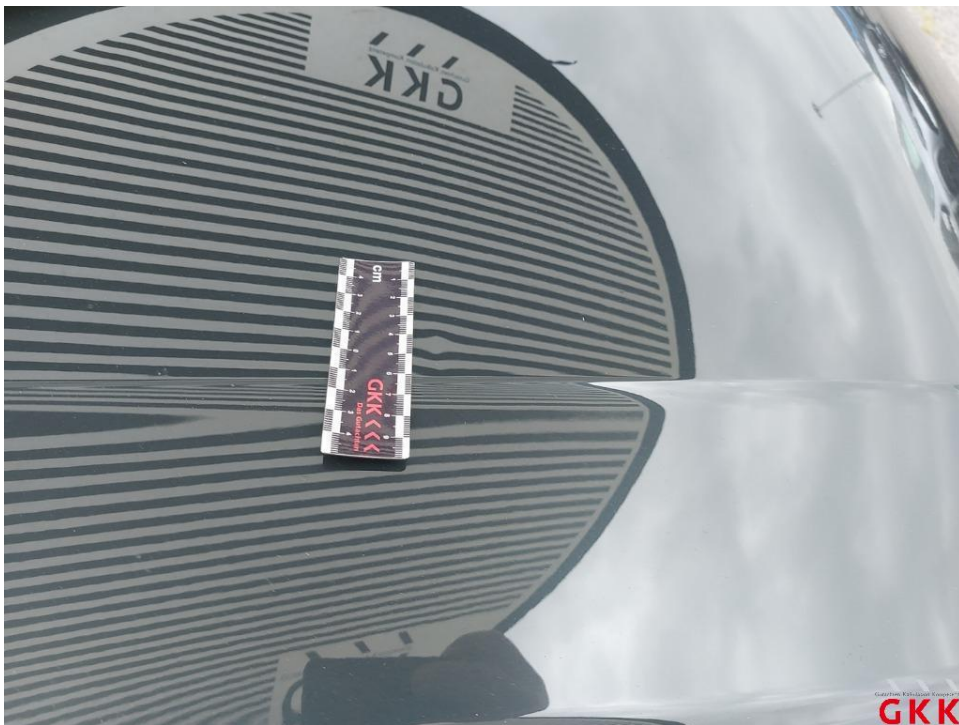
Motorhaube, bis 3 Dellen / Bauteil (Bild 23, Bild 24)

Bild 23. Motorhaube, bis 3 Dellen / Bauteil, kalt drücken

Bild 24. Motorhaube, bis 3 Dellen / Bauteil, kalt drücken

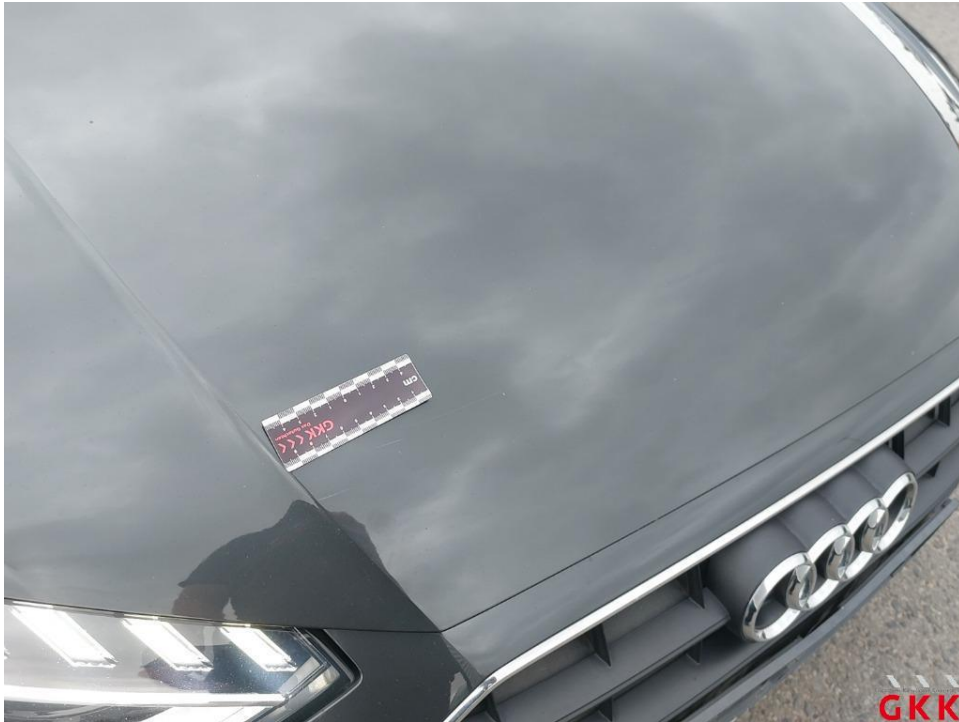
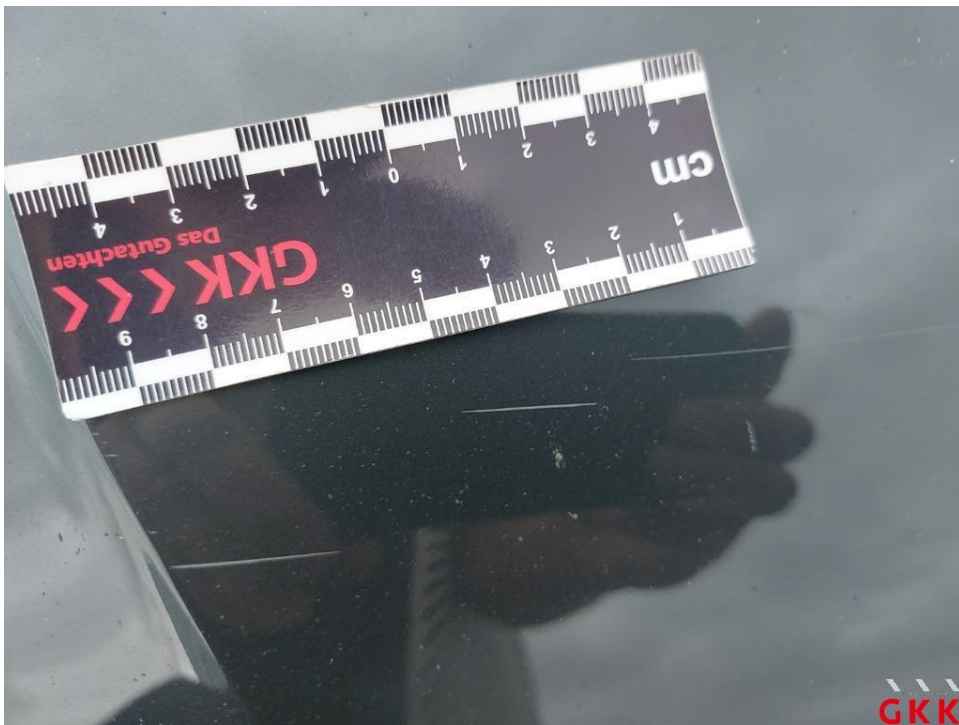
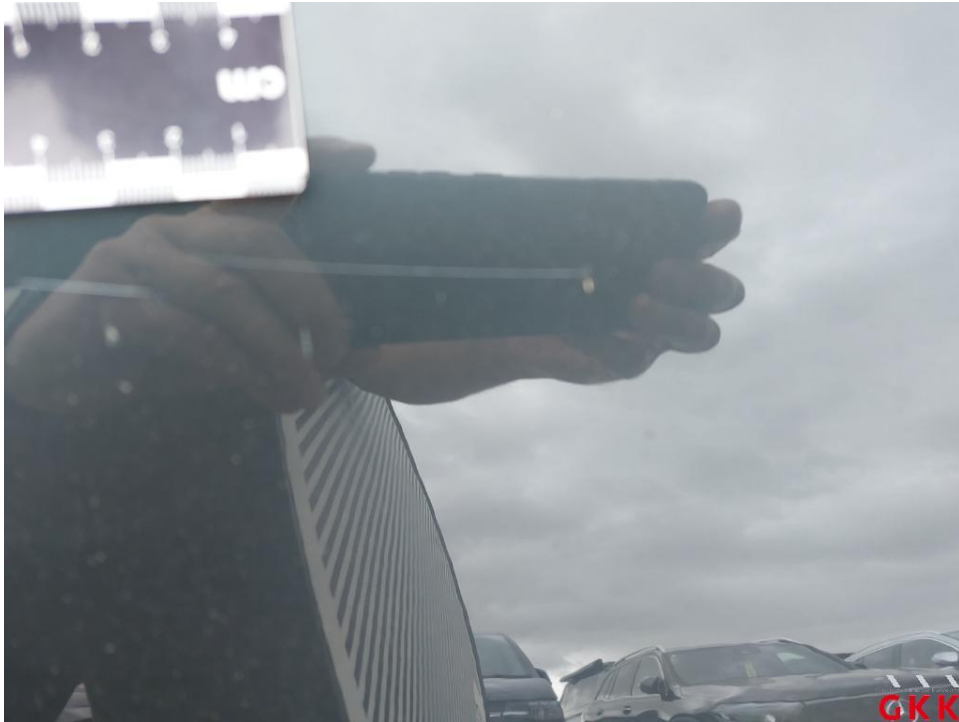
Motorhaube, verkratzt (Bild 25, Bild 26, Bild 27)

Bild 25. Motorhaube, verkratzt, lackieren

Bild 26. Motorhaube, verkratzt, lackieren

Bild 27. Motorhaube, verkratzt, lackieren

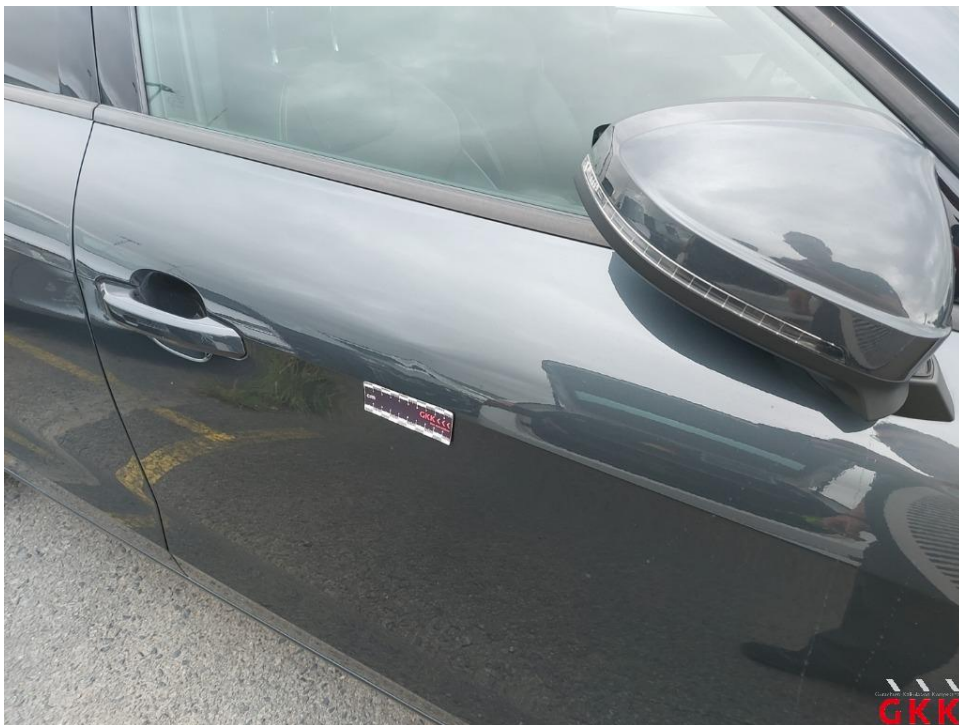
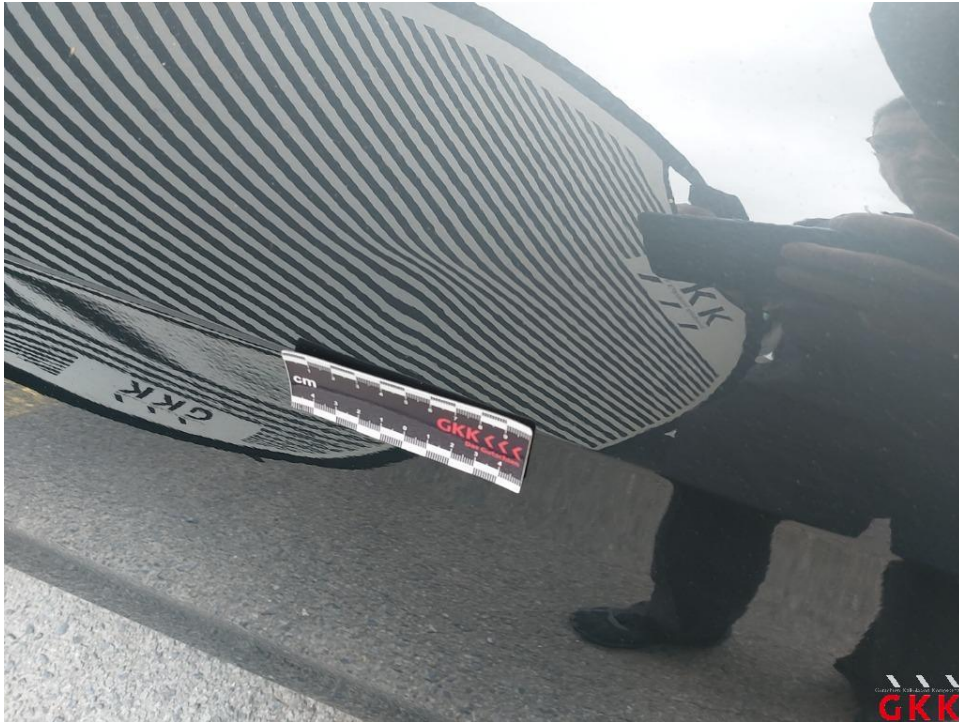
Tür vorne rechts, bis 3 Dellen / Bauteil (Bild 28, Bild 29)

Bild 28. Tür vorne rechts, bis 3 Dellen / Bauteil, kalt drücken

Bild 29. Tür vorne rechts, bis 3 Dellen / Bauteil, kalt drücken

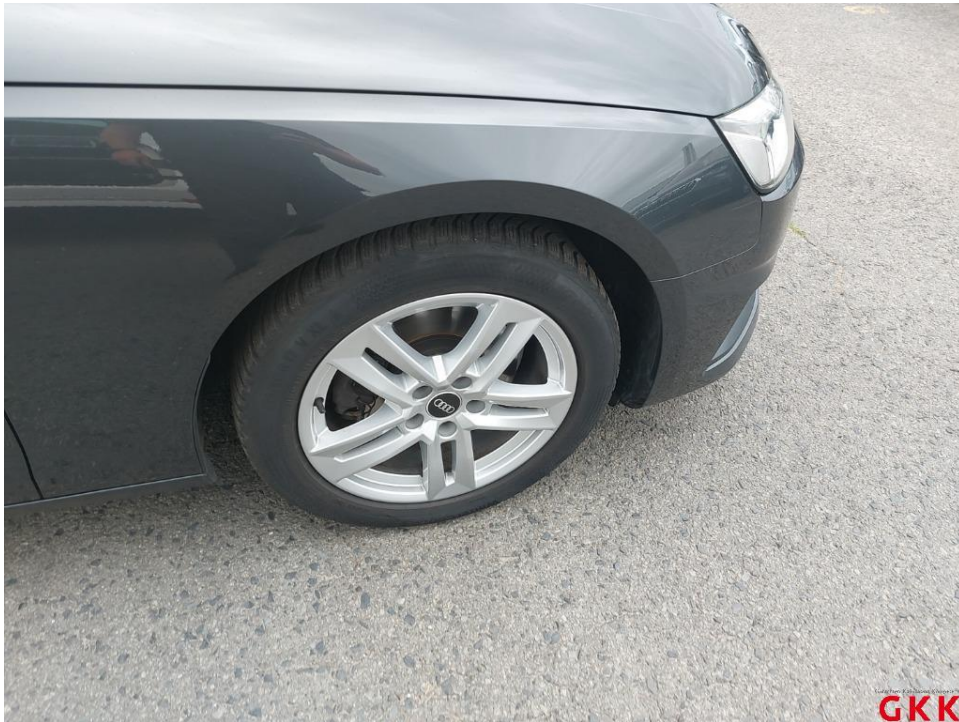
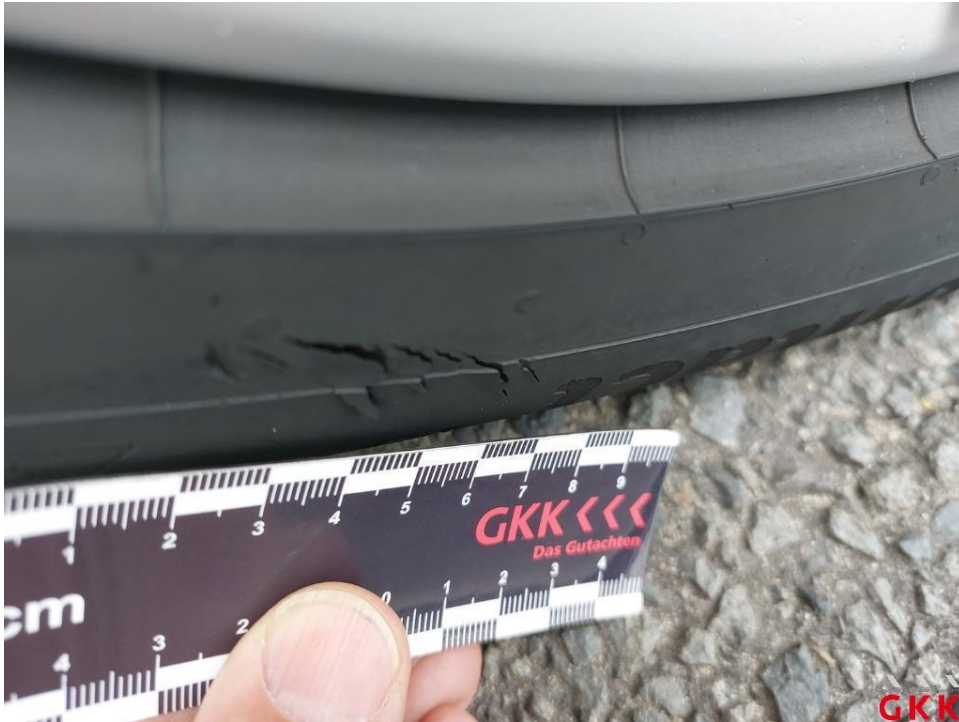
Reifen vorne rechts, beschädigt (Bild 30, Bild 31)

Bild 30. Reifen, vorne rechts, beschädigt, ersetzen

Bild 31. Reifen, vorne rechts, beschädigt, ersetzen

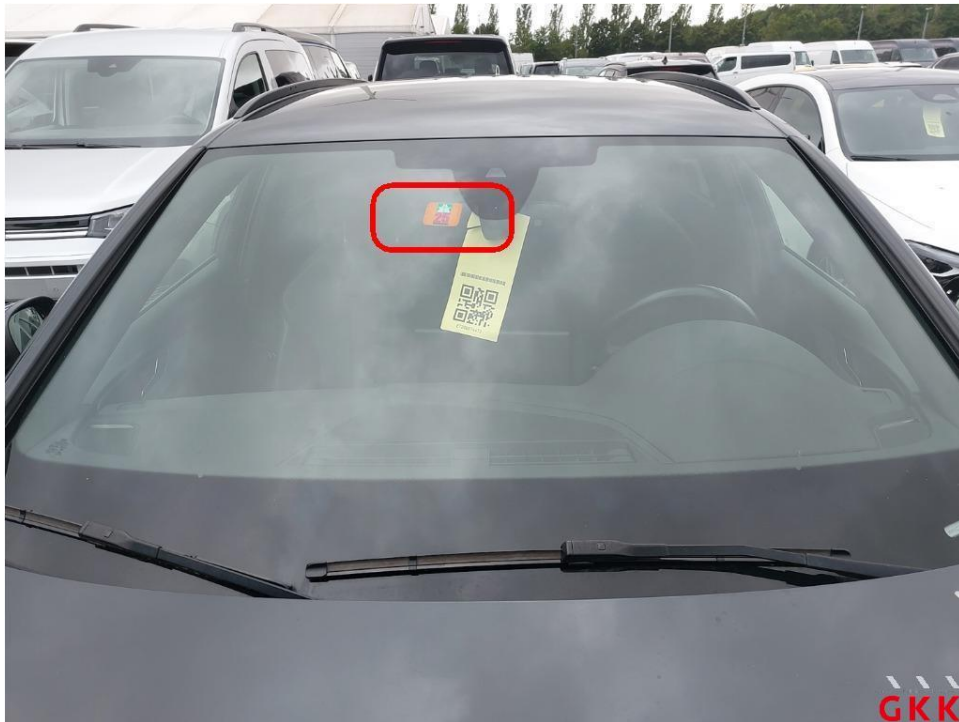
Beschriftungs- / Werbefolie, beklebt (Bild 32)

Bild 32. Beschriftungs- / Werbefolie, beklebt, entkleben
