## Zustandsbericht

| Berichtsnummer : | 0000000922779-DE968 | | |

#### Hyundai Santa Fe (TM)(10.2020->) Signature Hybrid 4WD

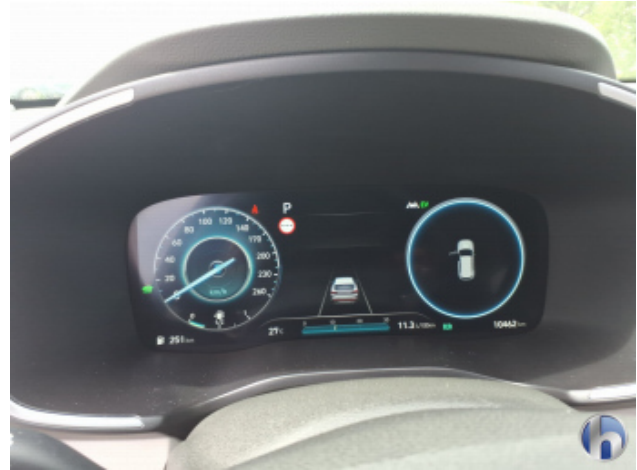
Kilometerstand

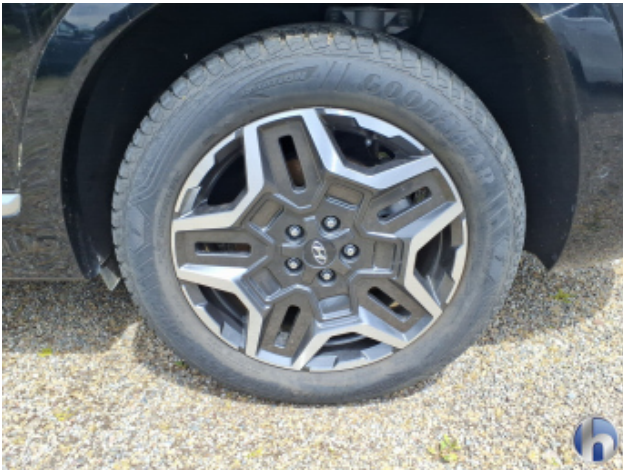
Bereifung

| Reifenart / Felgentyp: | Sommerreifen | Aluminium original |
|---|---|---|
| 1. Achse - links / Zust. | Goodyear | 235/55/R19/-V 3 mm |

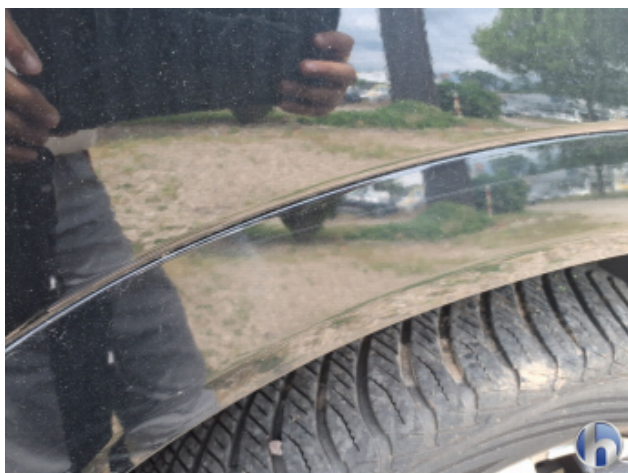
| | Bauteil | Schaden | Rep.-Art |
|---|---|---|---|
| 1. | Kotflügel Vorne - Rechts | Kratzer | Smart Repair |

1. Kotflügel Vorne - Rechts  
Kratzer - Smart Repair

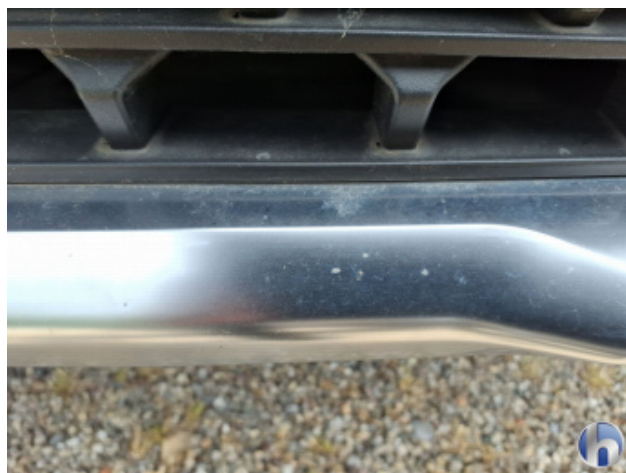
| | Bauteil | Schaden | Rep.-Art |
|---|---|---|---|
| 2. | Stoßfänger Vorne | Gebrauchsspuren | Ohne Reparatur |

2. Stoßfänger Vorne  
Gebrauchsspuren - Ohne Reparatur

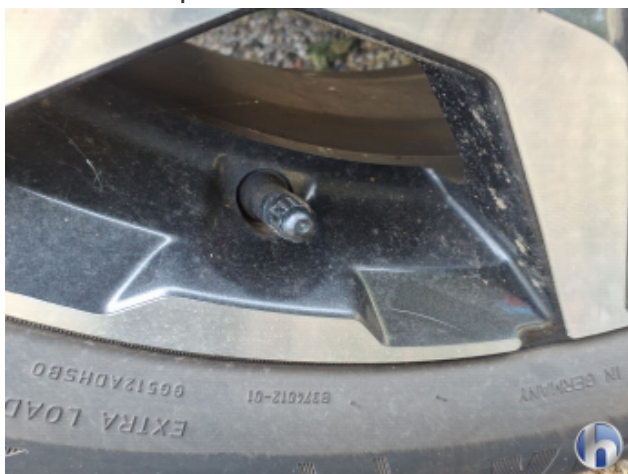
| | Bauteil | Schaden | Rep.-Art |
|---|---|---|---|
| 3. | Felge Hinten - Rechts | Kratzer | Smart Repair |

3. Felge Hinten - Rechts  
Kratzer - Smart Repair

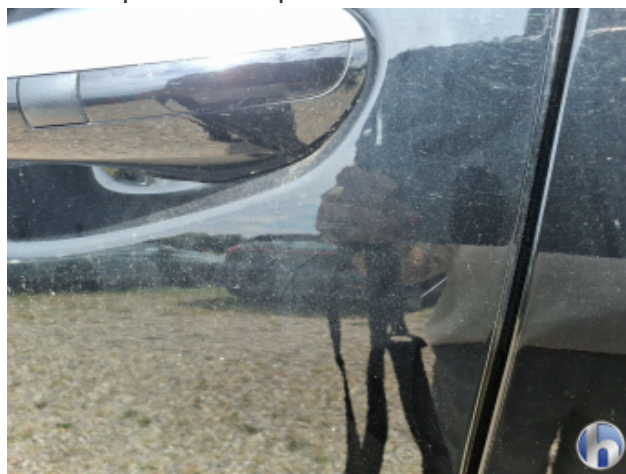
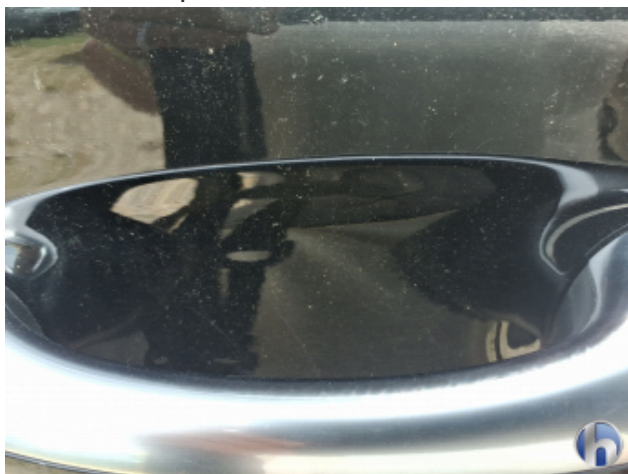
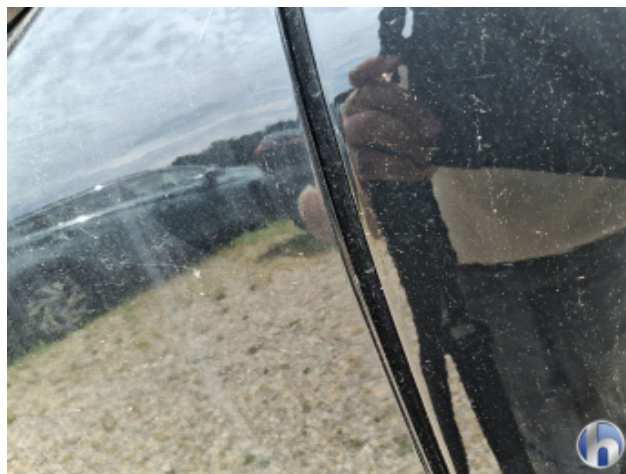
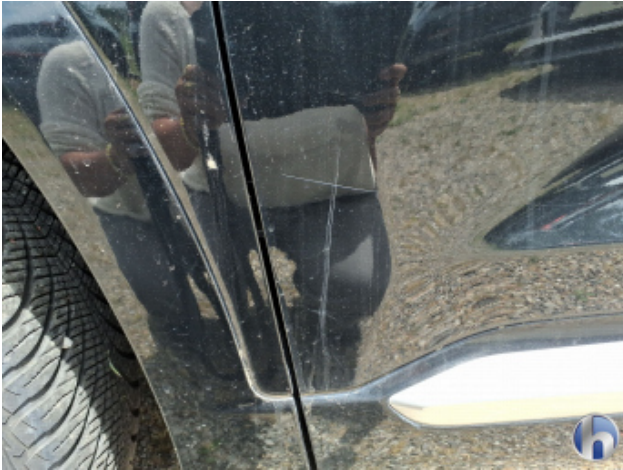
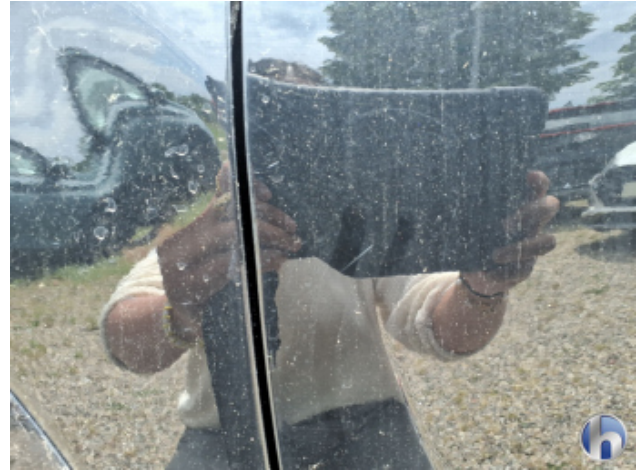
| | Bauteil | Schaden | Rep.-Art |
|---|---|---|---|
| 4. | Tür Vorne - Links | Kratzer | Lackieren |

4. Tür Vorne - Links  
Kratzer - Lackieren

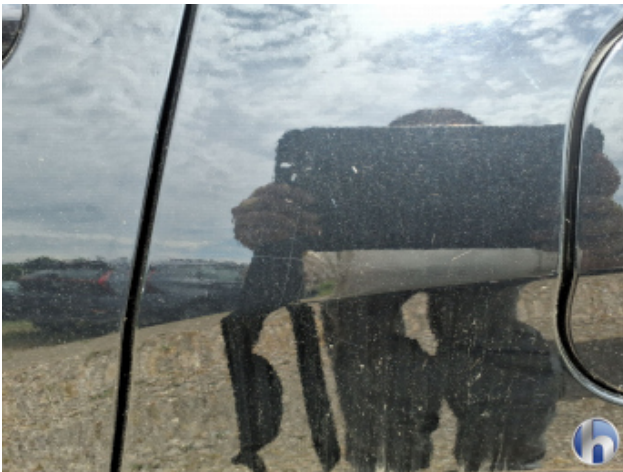
| | Bauteil | Schaden | Rep.-Art |
|---|---|---|---|
| 5. | Seitenwand - Hinten - Links | Kratzer | Smart Repair |

5. Seitenwand - Hinten - Links  
Kratzer - Smart Repair

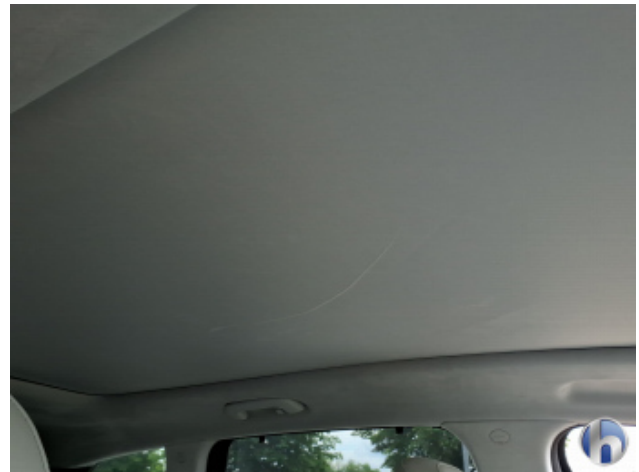
| | Bauteil | Schaden | Rep.-Art |
|---|---|---|---|
| 6. | Dachhimmel | Kratzer | Smart Repair |

6. Dachhimmel  
Kratzer - Smart Repair

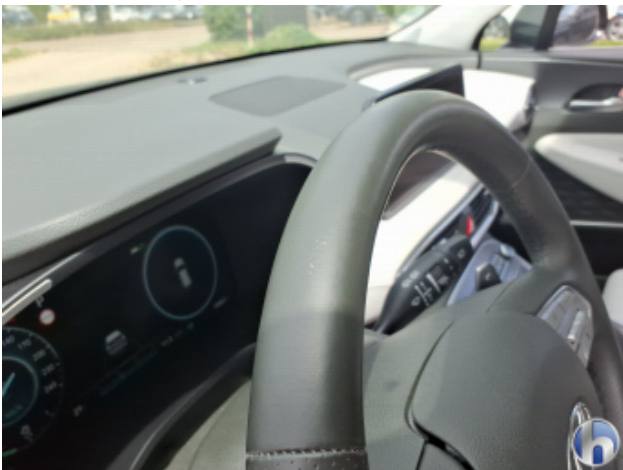
| | Bauteil | Schaden | Rep.-Art |
|---|---|---|---|
| 7. | Kombiinstrument | Gebrauchsspuren | Ohne Reparatur |

7. Kombiinstrument  
Gebrauchsspuren - Ohne Reparatur
