Zustandsbericht / Minderwertgutachten

Erstzulassung	08.06.2022	Fahrzeugart	Personenkraftwagen
Hersteller	Land Rover	Typ / Verkaufsbez.	Range Rover Evoque (L551)(2018->) / Range Rover Evoque 2.0 P200 Mild-Hybrid Evoque R-D 5
Aufbauart	Geländewagen	Türen	5
Sitzplätze	5	Fahrzeug-Ident.-Nr.	SALZA2BXXPH179811
HSN / TSN	1590 / AIJ	DAT Europa-Code®	017300770180003
DAT Marktindex	DE00G 6302	Km-Stand abgelesen	48351
Nächste HU §29 StVZO	06 / 2027	Energiequelle / Kraftstoff	Hybr.Benzin/E
Zylinderanzahl	4 / Reihenmotor	Leistung (kW)	147
Hubraum (ccm)	1997	Schadstoffklasse:	EURO6;WLTP;AP;PI/CI; M, N1 I
Antriebsart	Allrad	Getriebe / Gänge	Automatik / 9
Felgen	Leichtmetall	Farbe	Santorini Black / Metallic / 1AG
Polster / Farbe	Leder / Schwarz

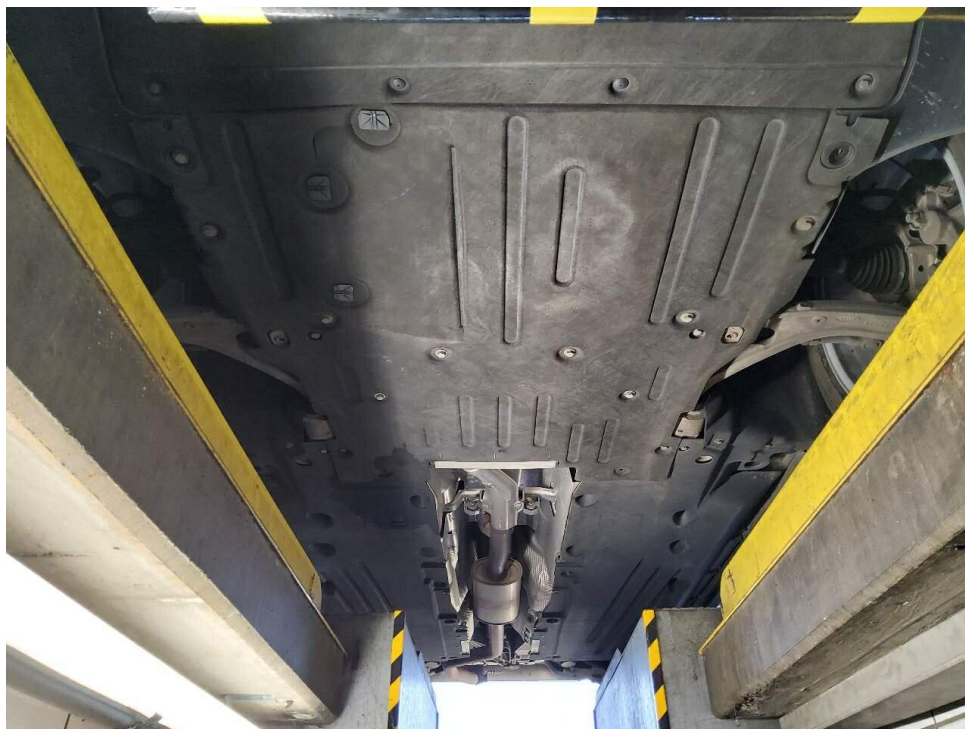
Bild 5 : Fahrzeugunterseite

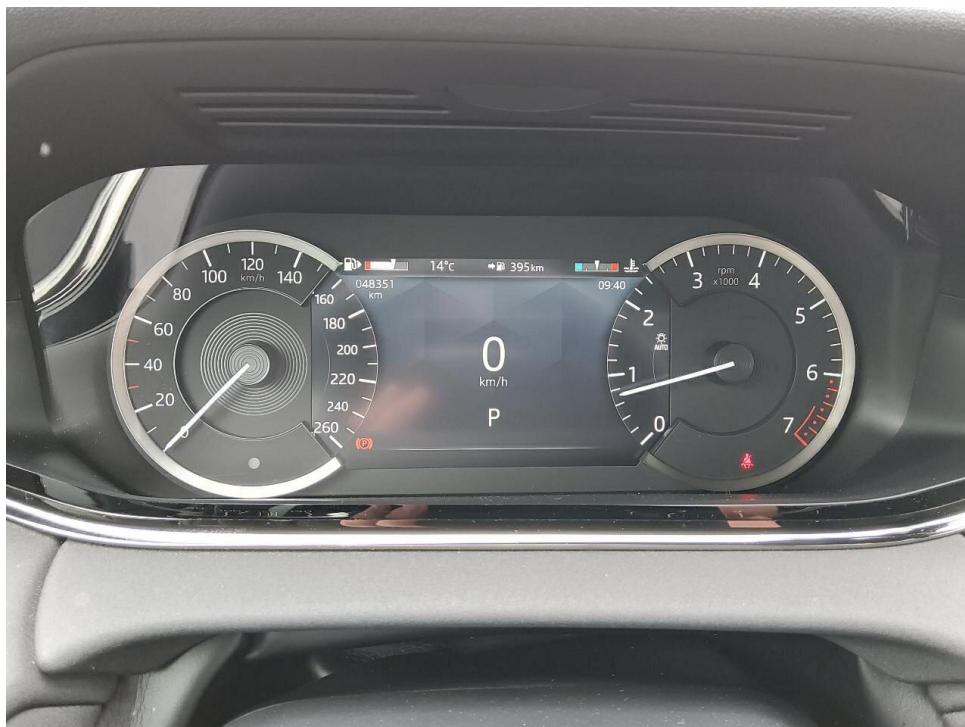
Bild 6 : Kombiinstrument (betriebsbereit) mit Km-Stand

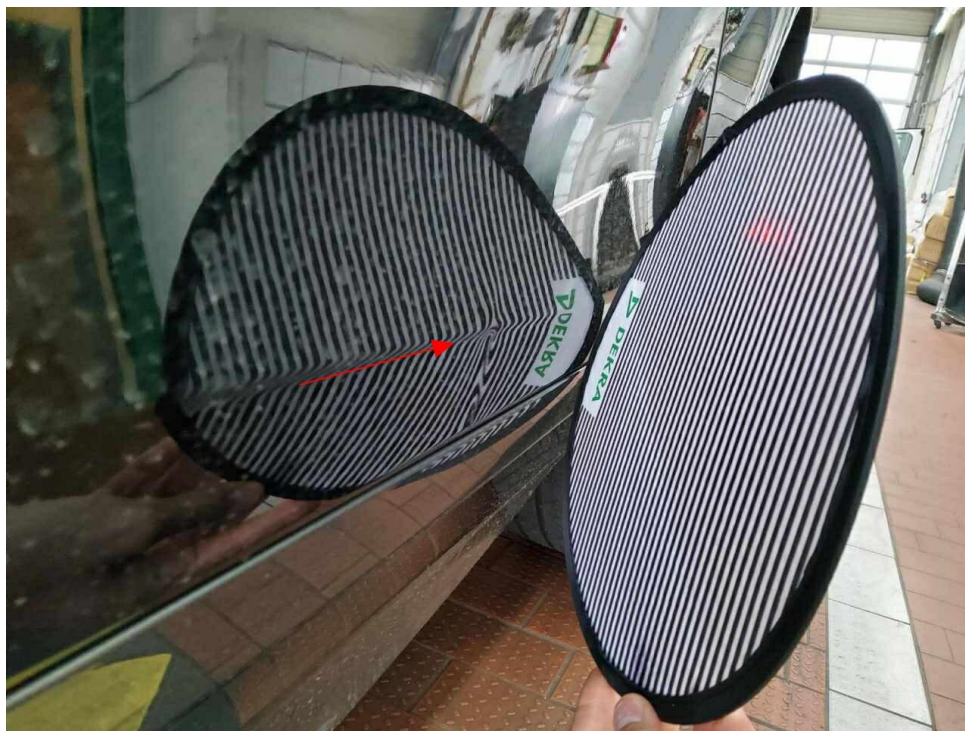
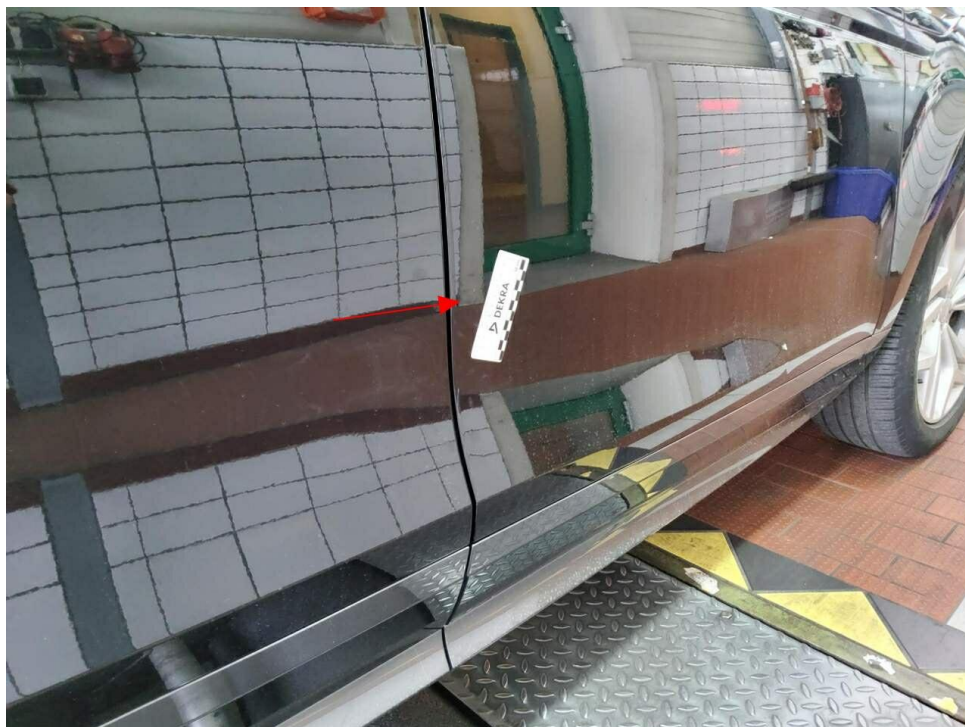
Bild 14 : Tür vorne rechts, eingedellt, instandsetzen und lackieren mit Lackaufbau

Bild 15 : Tür vorne rechts, eingedellt, instandsetzen und lackieren mit Lackaufbau

Bild 16 : Tür vorne rechts, eingedellt, instandsetzen und lackieren mit Lackaufbau

1. Tür vorne rechts, eingedellt, instandsetzen und lackieren mit Lackaufbau
2. Stoßfänger vorne Lackierung, zerkratzt, smart repair
