W1KAH5EB4RF146454

# Zustandsbericht / Minderwertgutachten

| Hersteller | MERCEDES-BENZ | Typ / Verkaufsbez. | C 300 e T 9G-TRONIC |

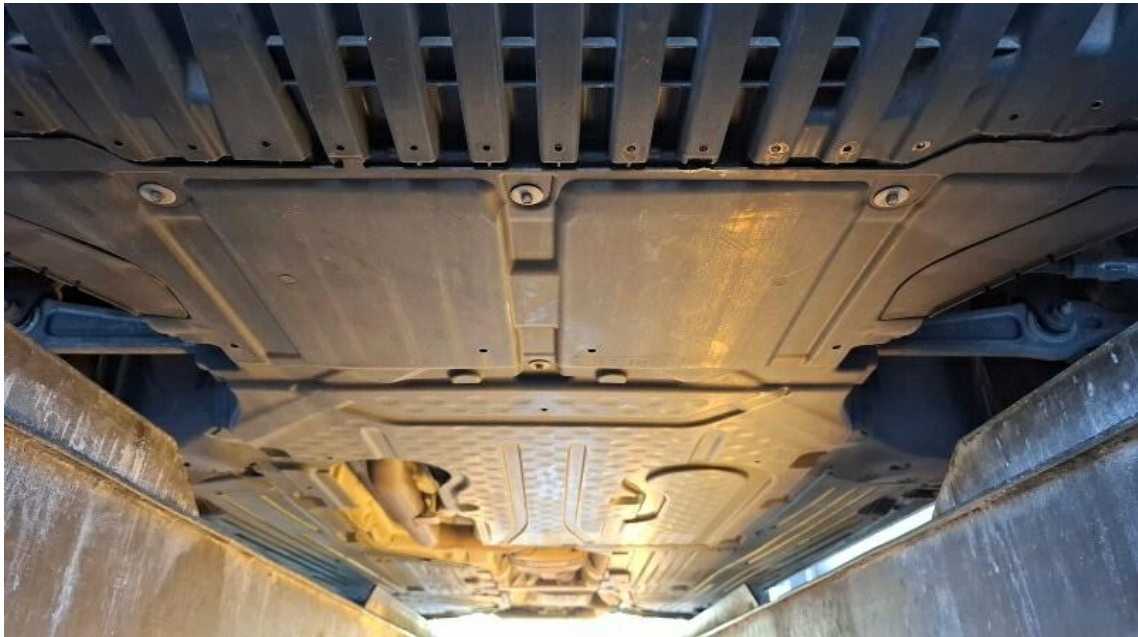
Bild 5 : Fahrzeugunterseite

Die vorgefundenen Besichtigungsbedingungen waren ausreichend. Das Fahrzeug / Objekt wurde von oben und auf einer Grube von unten besichtigt. Bei der Besichtigung konnte keine Fahrprobe durchgeführt werden. Folglich sind Mängel bzw. Schäden, die nur bei einer Fahrprobe feststellbar sind, nicht berücksichtigt. Im Rahmen der Fahrzeug / Objektbesichtigung wurde ein Probelauf des Motors durchgeführt. Der Fehlerspeicher war zum Besichtigungszeitpunkt nicht ausgelesen. Abgasrelevante Baugruppen wurden messtechnisch nicht überprüft. Folglich wurden Mängel, die nur bei einer Abgasuntersuchung feststellbar sind, nicht berücksichtigt. Für die Bearbeitung des Vorganges standen folgende Unterlagen zur Verfügung: - Fz-Schein/Zul.Beschein. Teil I 2 Hauptschlüssel vorgelegt.

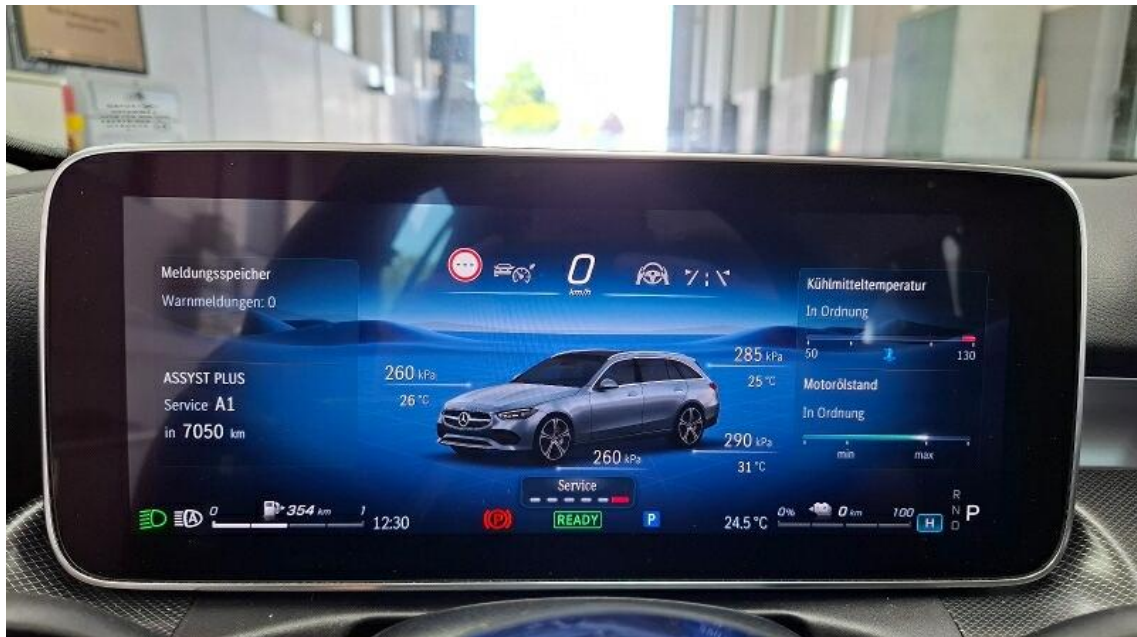
Bild 7 : Serviceintervallanzeige

Wartungsnachweis: digital  
 letzte Wartung: am 01 / 2025 bei Kilometerstand 50.294  
 bis Wartung verbleiben: 7.050 km (zum Besichtigungszeitpunkt)

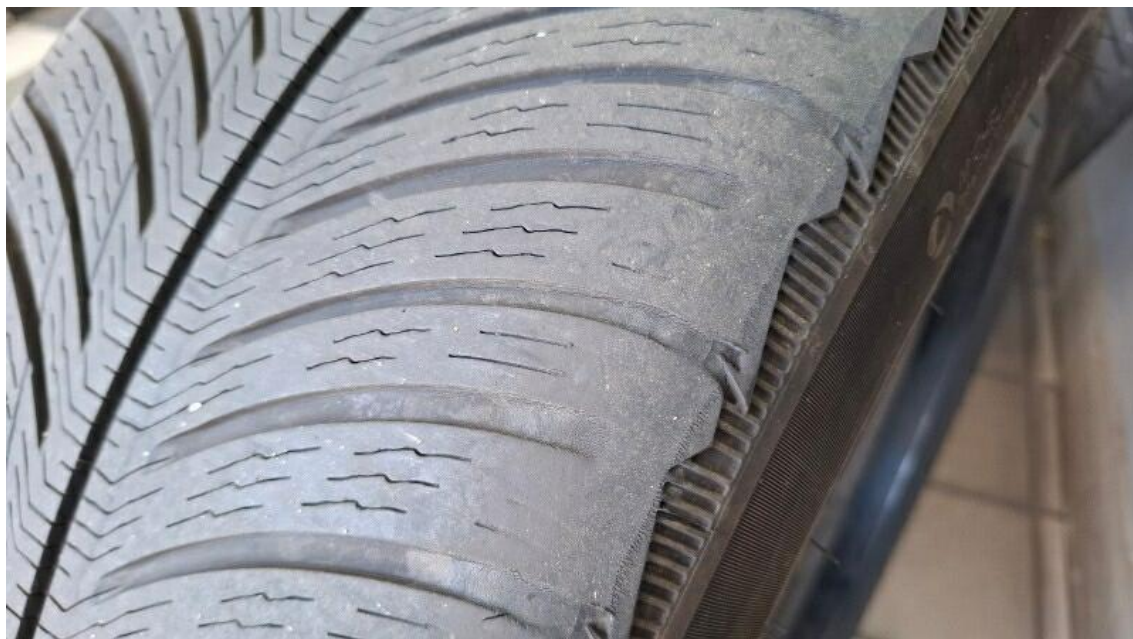
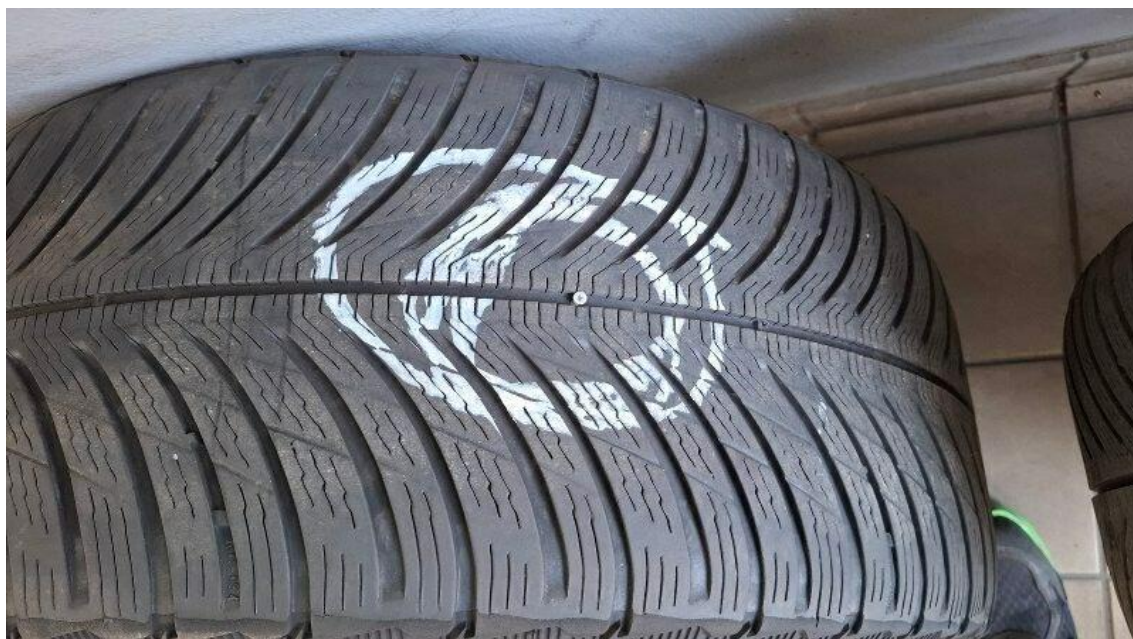
Bild 15 : Reifen Vorderachse, verschlissen + Fremdkörper

Bild 16 : Reifen Vorderachse, verschlissen + Fremdkörper

1. Alufelge, Sommer, vorne rechts, glanzgedreht, verschrammt mit Materialabtrag, erneuern (Bild 17)
2. Reifen Vorderachse, verschlissen + Fremdkörper, erneuern (Bild 15, 16)
3. Heckklappe, eingedellt, drücken (Bild 18, 19)
4. Motorhaube Lackierung, zerkratzt, lackieren mit Lackaufbau (Bild 20, 21)

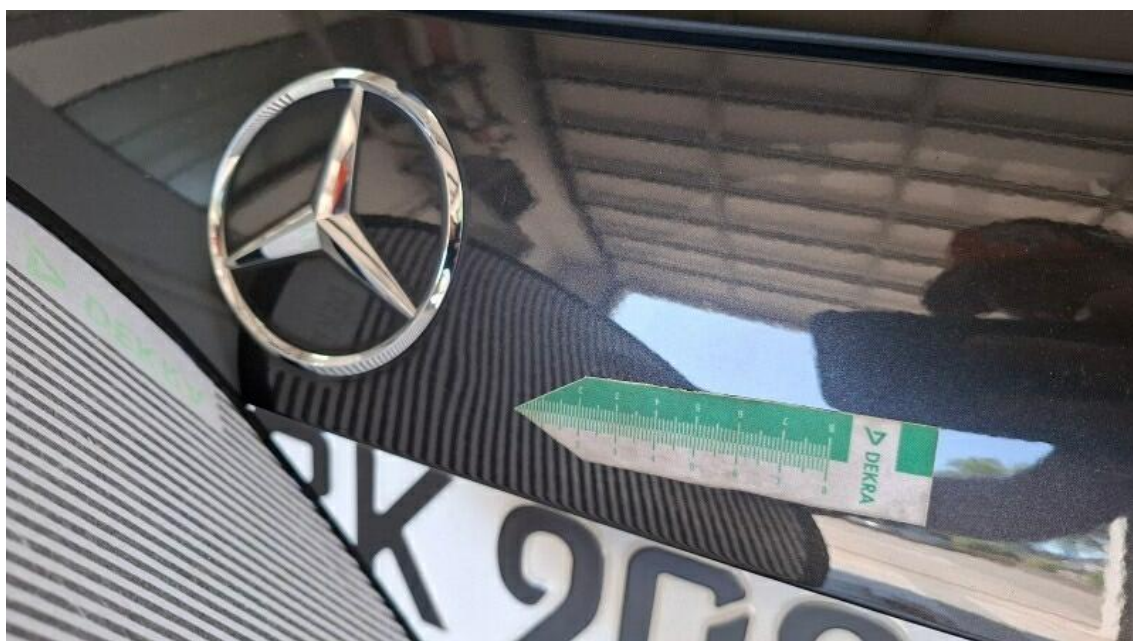
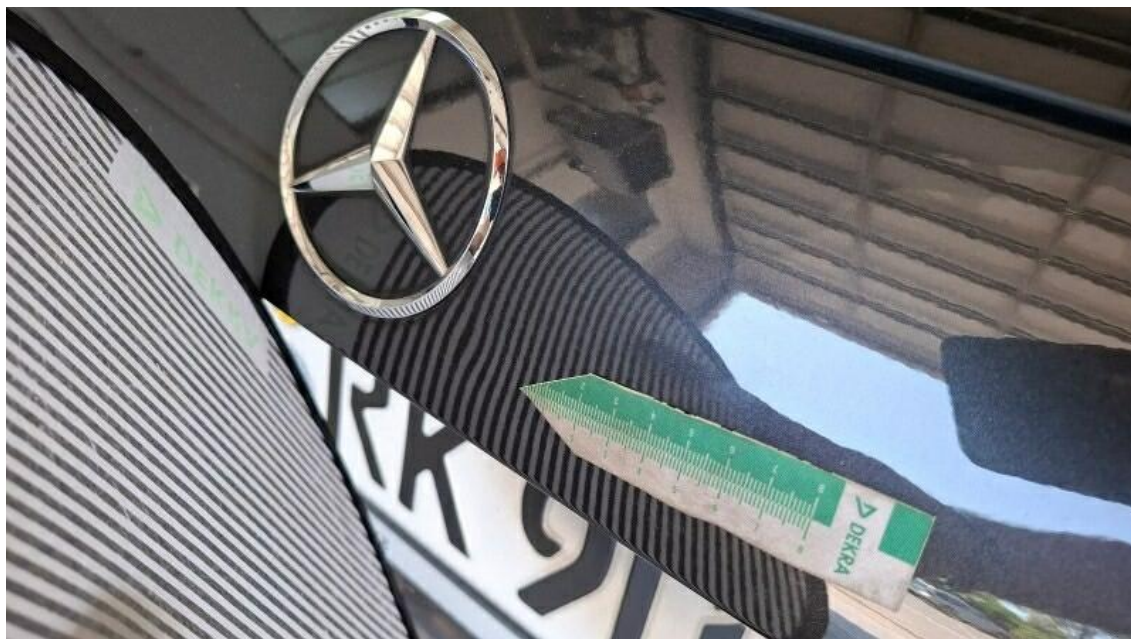
Bild 18 : Heckklappe, eingedellt, drücken

Bild 19 : Heckklappe, eingedellt, drücken

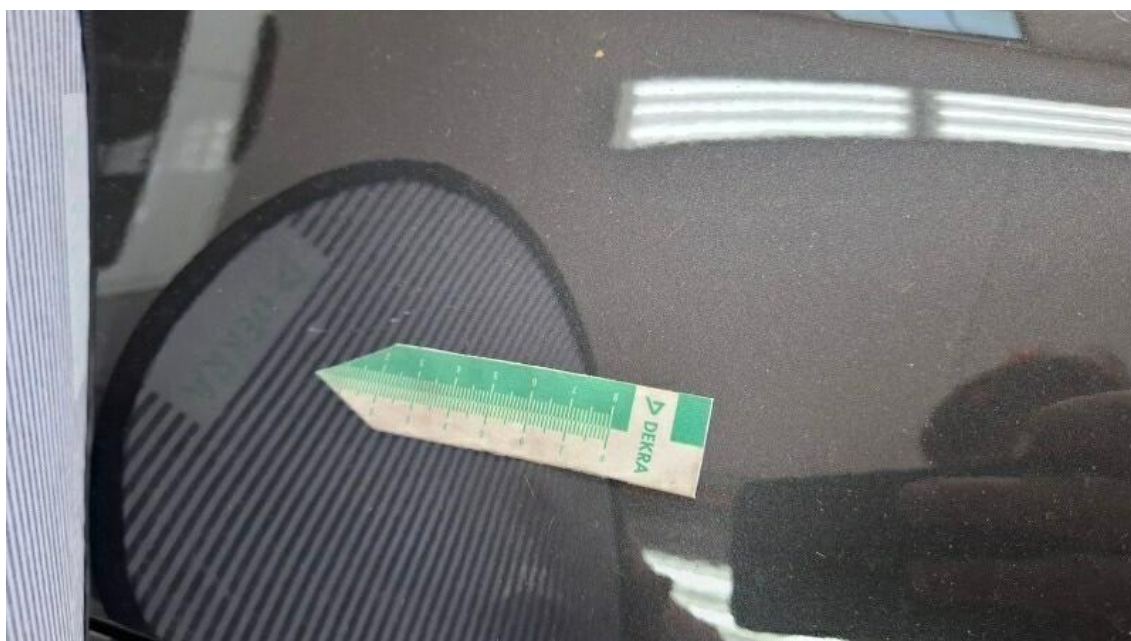
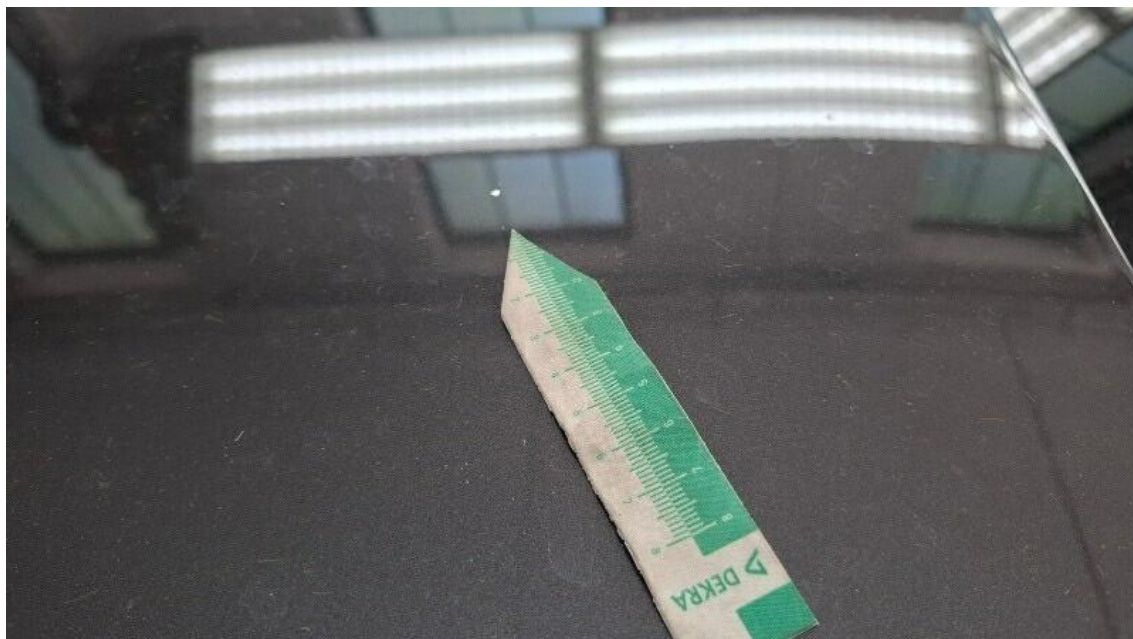
Bild 20 : Motorhaube Lackierung, zerkratzt, lackieren mit Lackaufbau

Bild 21 : Motorhaube Lackierung, zerkratzt, lackieren mit Lackaufbau

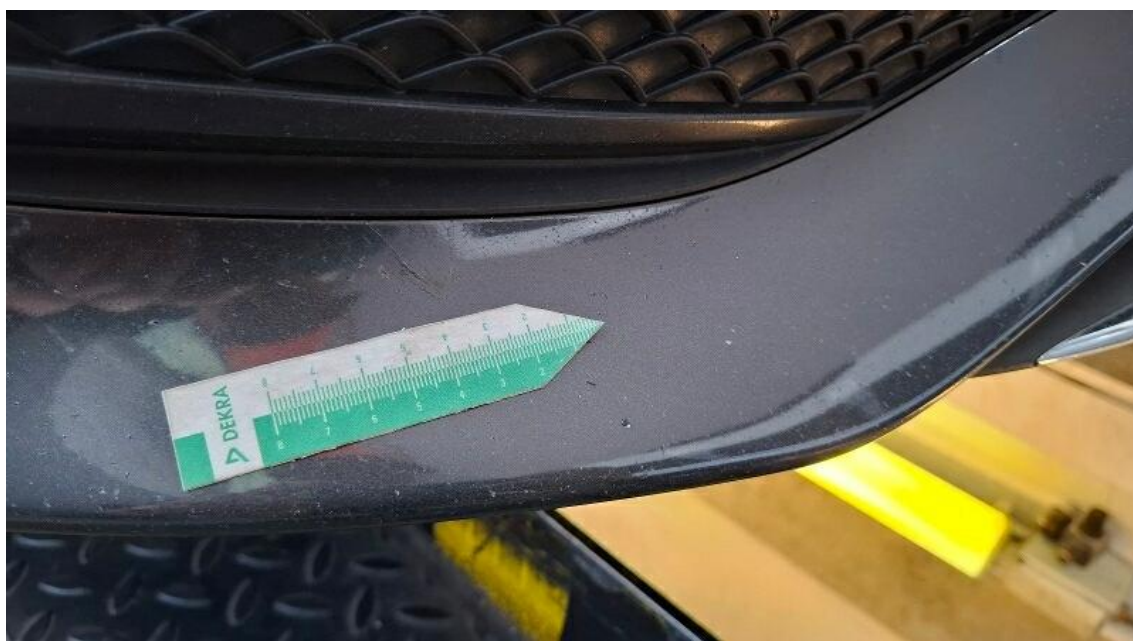
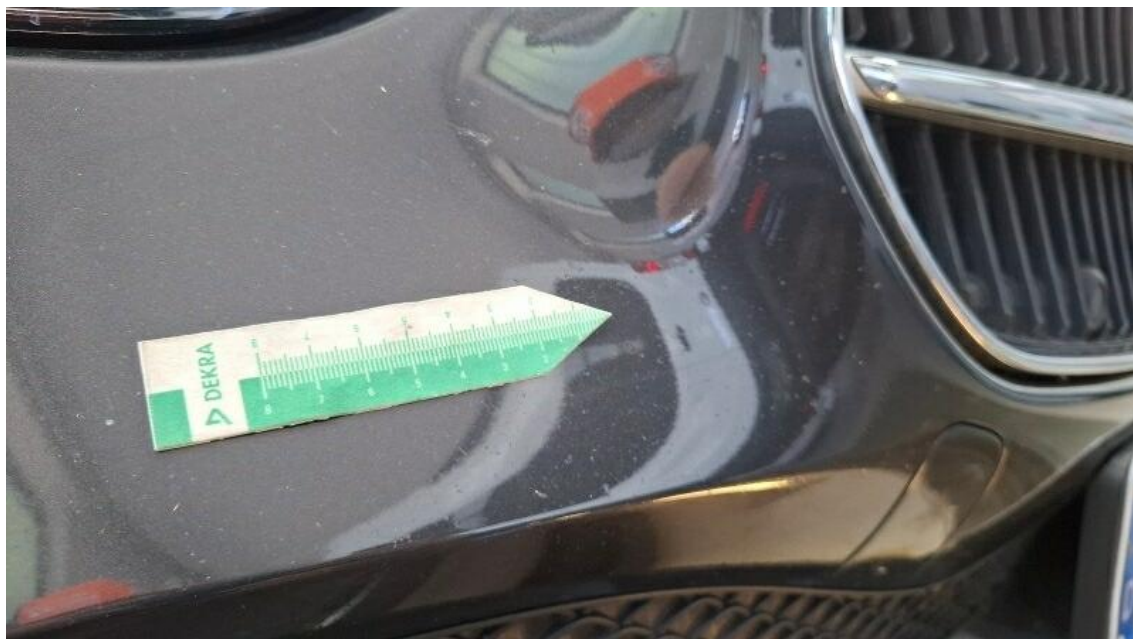
Bild 22 : Stoßfänger vorne Lackierung, viele Steinschläge, Gebrauchsspur

Bild 23 : Stoßfänger vorne Lackierung, viele Steinschläge, Gebrauchsspur

Alufelge, Winter, glanzgedreht, leichte Kratzer  
(Bild 24)  
Stoßfänger vorne Lackierung, viele  
Steinschläge, Gebrauchsspur (Bild 22, 23)
