# Zustandsbericht

Protokollnummer: 45940343  
Auftrags-Nr / Referenz: 20478441  
Besichtigungsdatum: 29.05.2026

| Hersteller / Modell | Tesla Model Y Long Range Dual Motor AWD | | |

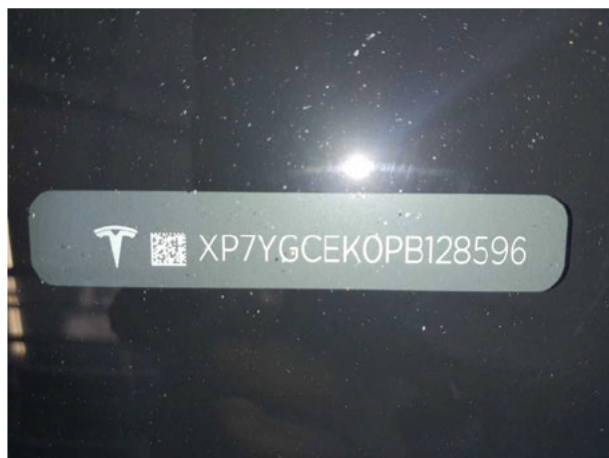
Abbildung 7: FIN

- Die Fahrzeug-Identifizierungsnummer (FIN) wurde am Fahrzeug abgelesen und die Übereinstimmung im Verlauf der Besichtigung durch den Unterzeichner mit den vorgelegten Unterlagen festgestellt.

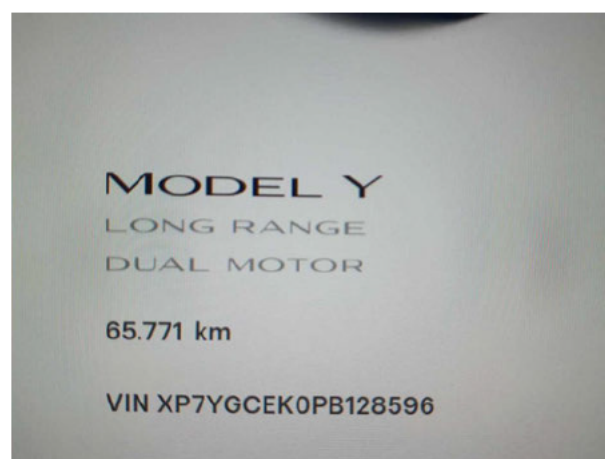
Abbildung 10: Laufleistung

| Erstzulassung | 30.05.2023 | Laufleistung (abgelesen) | 65.771 km |

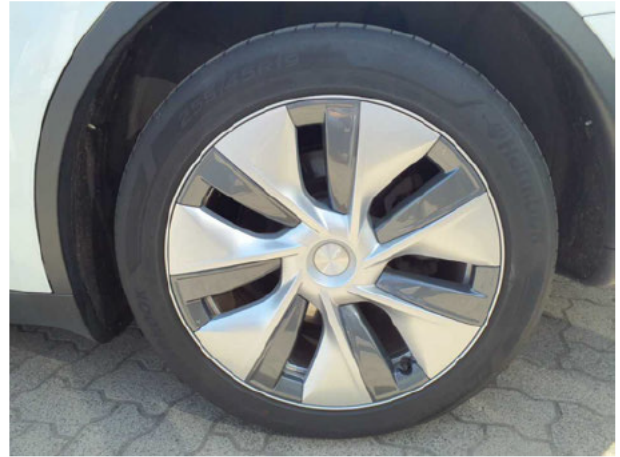
**Abbildung 14:** Montierte Bereifung

| Achse | Reifengröße | Reifentyp | Hersteller | Profiltiefe | Verkehrstauglichkeit |
|---|---|---|---|---|---|
| 1 | 255/45 R19<br>104W | Sommerreifen auf Leichtmetall | Hankook | 5mm / 5mm | i.O. |
| 2 | 255/45 R19<br>104W | Sommerreifen auf Leichtmetall | Hankook | 3mm / 3mm | i.O. |

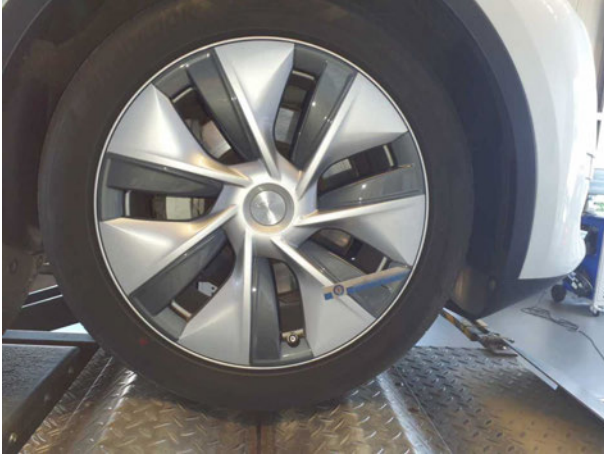
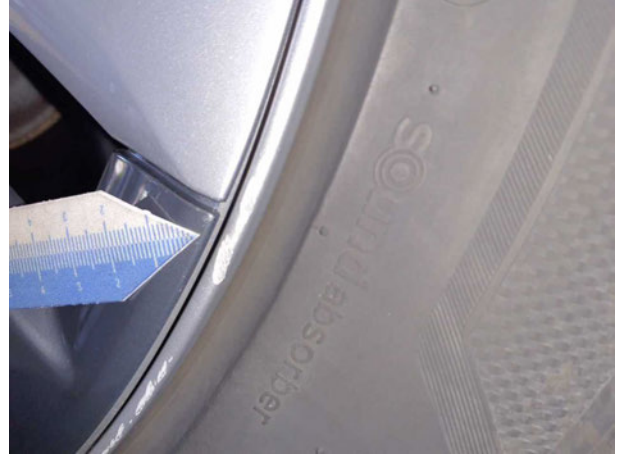
| Nr. | Bauteilgruppe | Beschreibung |
|---|---|---|
| 1 | Rad/Reifen | Leichtmetallfelge vorn rechts - verkratzt / verschürft - Wertminderung |

**Beschädigung #1:** Rad/Reifen: Leichtmetallfelge vorn rechts - verkratzt / verschürft - Wertminderung
