Hüsges Gruppe®
Die Gutachter

Zustandsbericht

Kunde :	Allane SE HCBE	Amtl. Kennzeichen :	OS-KL 450E
Berichtsnummer :	000000923693-DE926		
Referenznummer:	31184618

Hyundai Kona (OS)(2017->) Trend Elektro 2WD

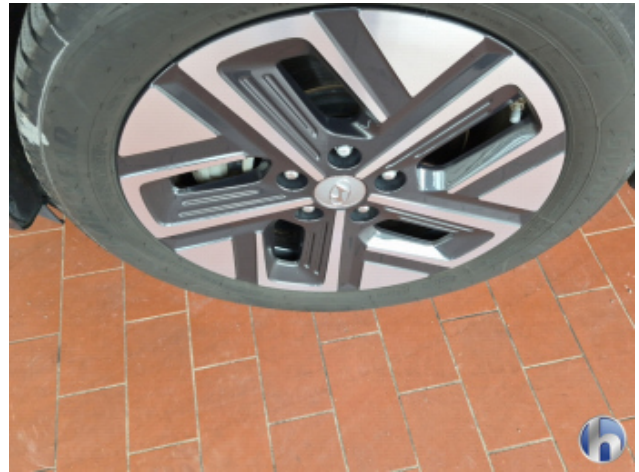
Felgen

Reifenart / Felgentyp:	Sommerreifen	Aluminium original
1. Achse - links / Zust.	Goodyear	215/55/R17/98W 4 mm
1. Achse - rechts / Zust.	Goodyear	215/55/R17/98W 4 mm
2. Achse - links / Zust.	Goodyear	215/55/R17/98W 4 mm
2. Achse - rechts / Zust.	Goodyear	215/55/R17/98W 4 mm
Verkehrssicherheit:	Verkehrssicher

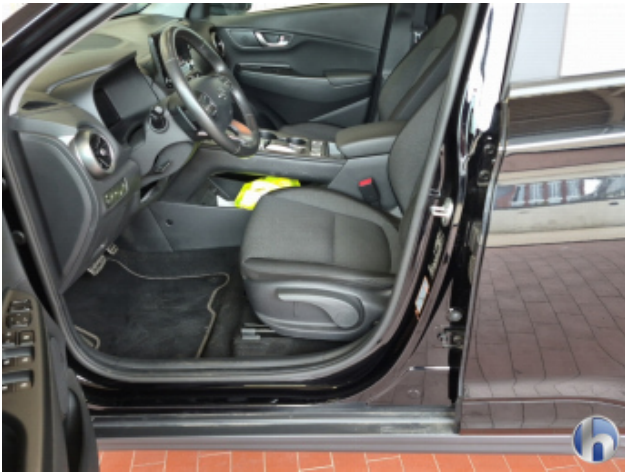
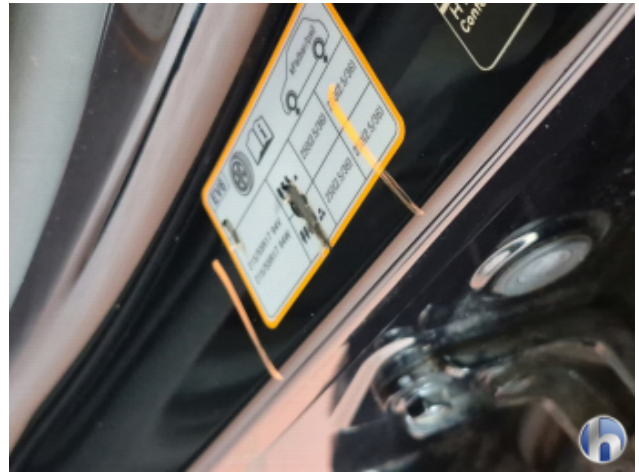
1. Türeinstieg Vorne - Links
Beschädigt - Smart Repair

Karosserie außen			
	Bauteil	Schaden	Rep.-Art
1.	Türeinstieg Vorne - Links	Beschädigt	Smart Repair
