Zustandsbericht

Protokollnummer: 43586820
Auftrags-Nr / Referenz: 21911277
Besichtigungsdatum: 26.01.2026

Hersteller / Modell	Volvo XC90 B5 D AWD Plus Bright		
Kennzeichen	WL-AF 2606	Fahrgestellnummer	YV1LFK2V7R1209088
Erstzulassung	30.01.2024	Laufleistung (abgelesen)	27.838 km
HSN/TSN	9101 / BPR 00103	Kraftstoffart / Zylinder	Hybr.Diesel/E / 4
Fahrzeugart	Geländewagen	Antriebsart	Allradantrieb
Schadstoffklasse	EURO6;WLTP;AP;PI/CI; M, N1 I	Getriebe / Anzahl Gänge	Automatik
Farbe	Grau Perleffekt	Besichtigungszustand	ausreichend
Leistung / Hubraum	173 kW / 1.969 ccm	Nächste HU	01/2027
Wartungsheft / Nachweis	nicht vorhanden	Restlauf bis Service	0 Tag(e)
Letzte Wartung		Polsterart	Leder
Vorschaden	Feststellbar	Polsterfarbe	Schwarz
Nachlackierung	Feststellbar	zul. Gesamtgewicht	2.840 kg
Dokumente	ZB vorhanden	Anzahl Halter	unbekannt
Schlüssel soll/ist	2/2	Anzahl Sitze / Türen	7 / 5
Vertragsnummer	52416981	Re-Import	Nein

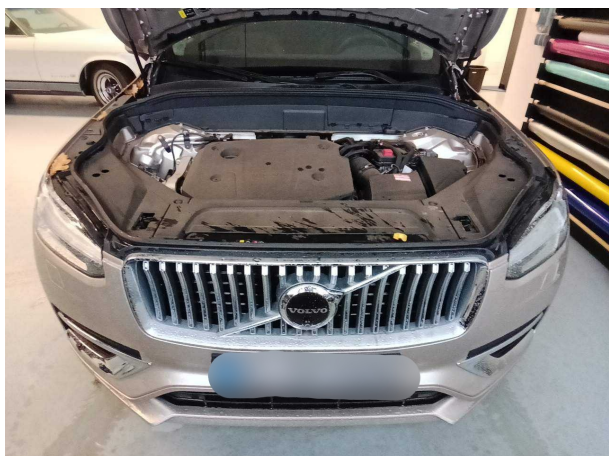
Abbildung 5: Motorraum

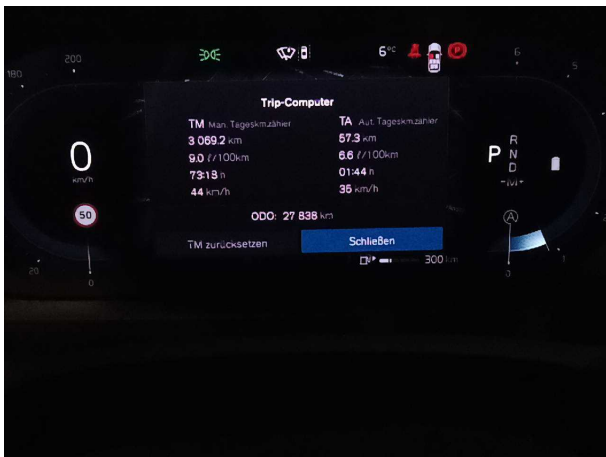
Abbildung 9: Laufleistung

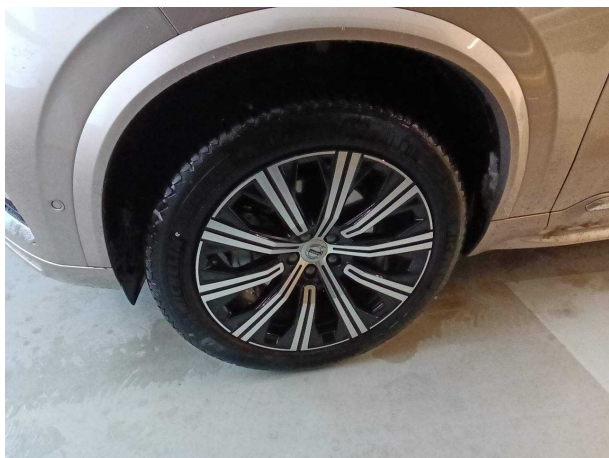
Achse	Reifengröße	Reifentyp	Hersteller	Profiltiefe	Verkehrstauglichkeit
1	275/45 R20 110H	Ganzjahresreifen auf Leichtmetall	Michelin	4mm / 4mm	i.O.
2	275/45 R20 110H	Ganzjahresreifen auf Leichtmetall	Michelin	5mm / 5mm	i.O.

Abbildung 13: Montierte Bereifung

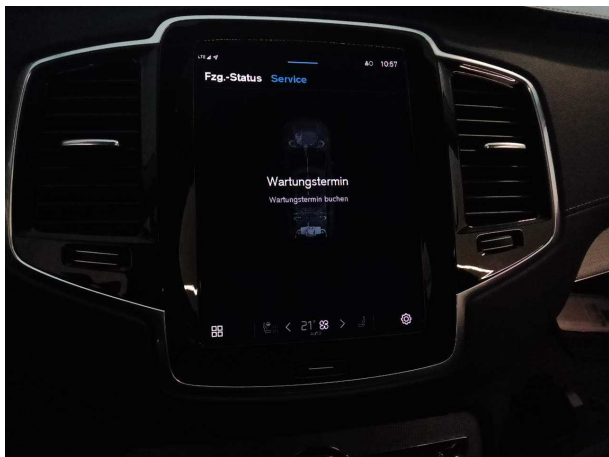
Nr.	Bauteilgruppe	Beschreibung
1	Sonstiges	Inspektion/Wartung - fällig - durchführen

Beschädigung #1: Sonstiges: Inspektion/Wartung - fällig - durchführen

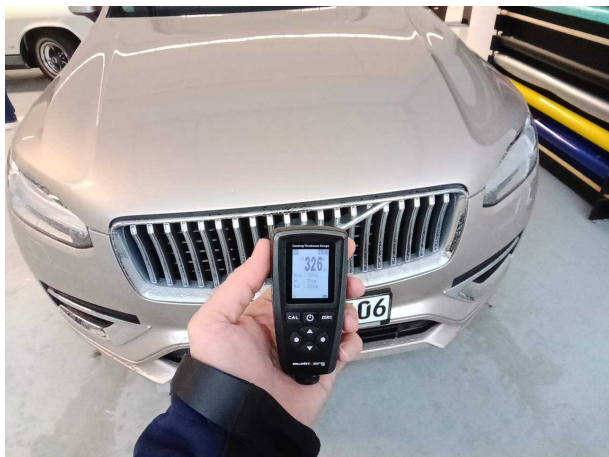
Nr.	Vorschaden	Wertminderung
1	Front, Seite rechts, fachgerecht repariert, Reparaturrechnung nicht vorhanden

Nr.	Ort	Wertminderung
1	Kotflügel rechts, Motorhaube, fachgerecht ausgeführt, Reparaturrechnung nicht vorhanden

Nachlackierung 1: Kotflügel rechts, Motorhaube

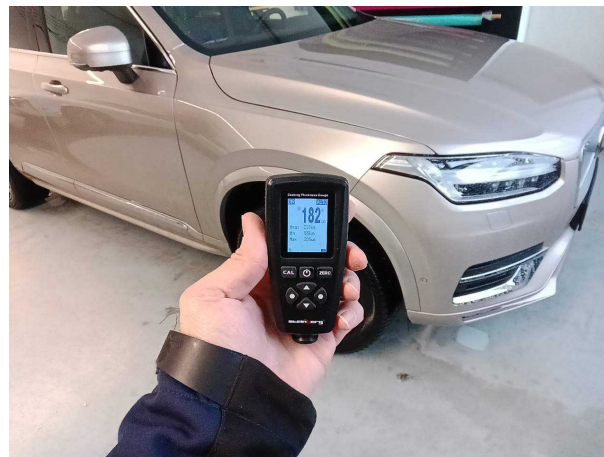
Nachlackierung 1: Kotflügel rechts, Motorhaube
