## Zustandsbericht

| Berichtsnummer : | 0000000936179-DE968 | | |

#### Hyundai Ioniq 5 (05.2021->) Uniq Elektro

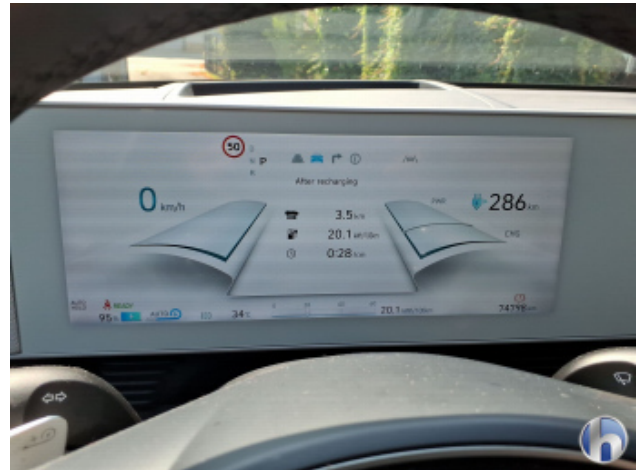
Kilometerstand

| Fahrzeug-Ident.-Nr.: | KMHKR81AFNU098403 | Laufleistung abgelesen: | 74798 km |

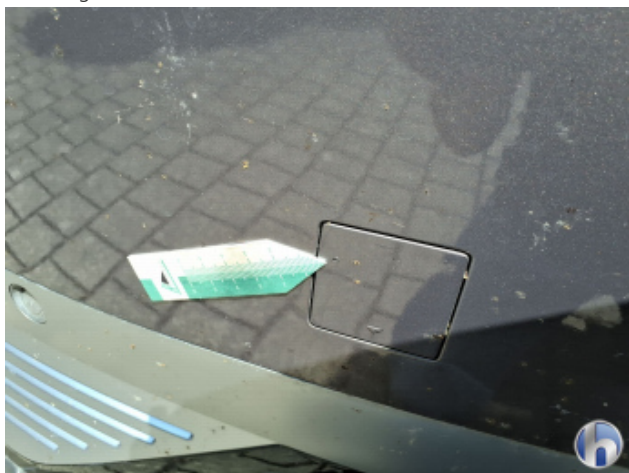
| | Bauteil | Schaden | Rep.-Art |
|---|---|---|---|
| 1. | Stoßfänger Vorne | Steinschlag | Smart Repair |

1. Stoßfänger Vorne  
Steinschlag - Smart Repair

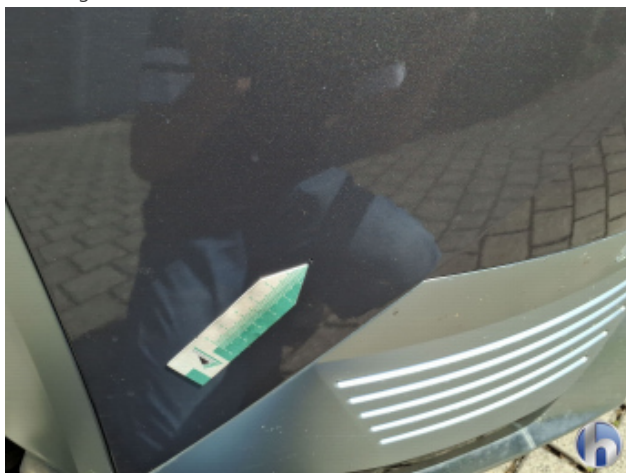
1. Stoßfänger Vorne  
Steinschlag - Smart Repair

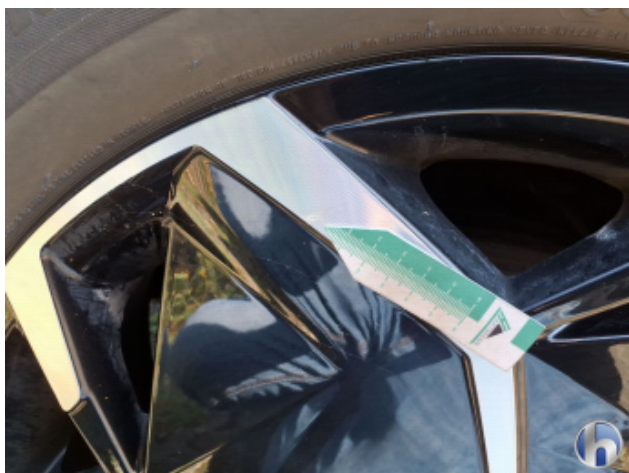
| | Bauteil | Schaden | Rep.-Art |
|---|---|---|---|
| 2. | Felge Hinten - Rechts | Kratzer | Smart Repair |

2. Felge Hinten - Rechts  
Kratzer - Smart Repair

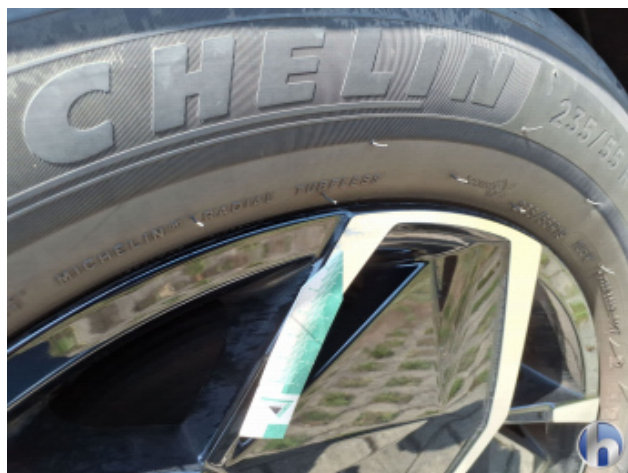
| | Bauteil | Schaden | Rep.-Art |
|---|---|---|---|
| 3. | Felge Vorne - Links | Kratzer | Smart Repair |

3. Felge Vorne - Links  
Kratzer - Smart Repair

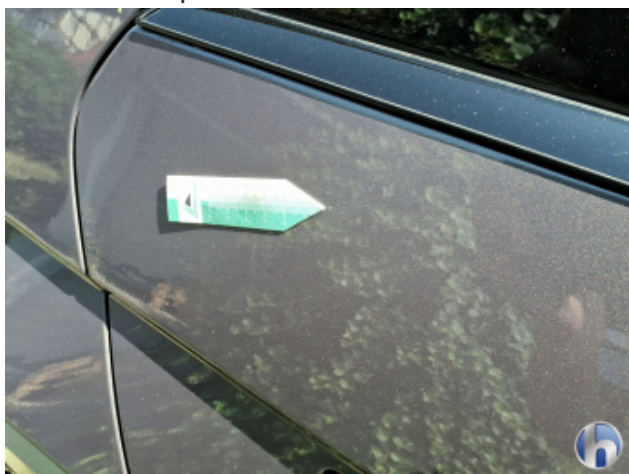
| | Bauteil | Schaden | Rep.-Art |
|---|---|---|---|
| 4. | Tür Hinten - Rechts | Kratzer | Smart Repair |

4. Tür Hinten - Rechts  
Kratzer - Smart Repair

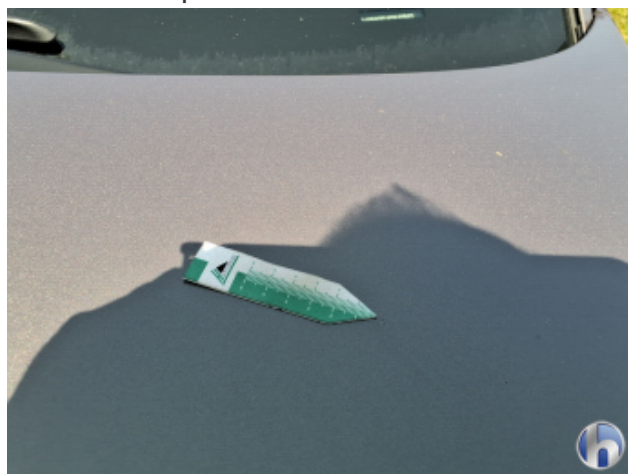
| | Bauteil | Schaden | Rep.-Art |
|---|---|---|---|
| 5. | Motorhaube | Steinschlag | Smart Repair |

5. Motorhaube  
Steinschlag - Smart Repair

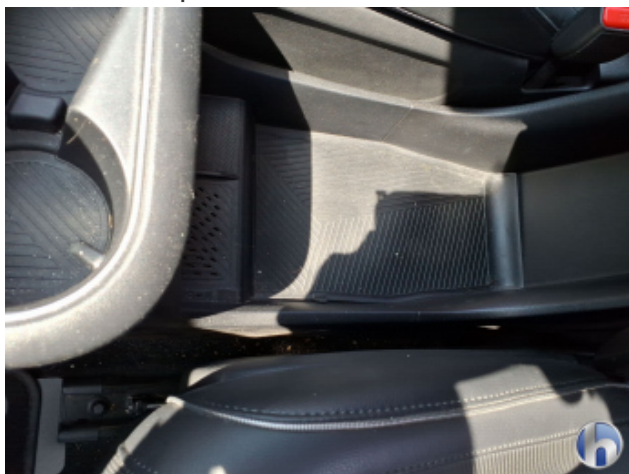
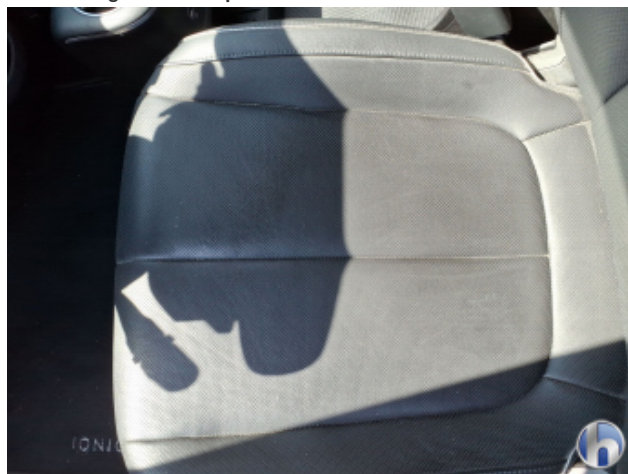
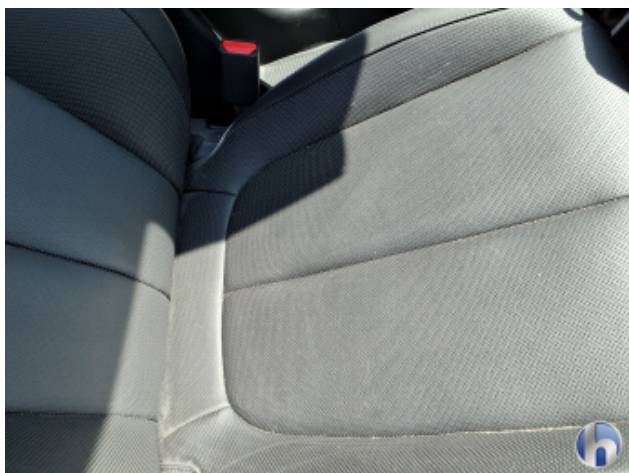
| | Bauteil | Schaden | Rep.-Art |
|---|---|---|---|
| 6. | Sitz Innenraum rechts vorne | Verschmutzt | Reinigen |

6. Sitz Innenraum rechts vorne  
Verschmutzt - Reinigen

6. Sitz Innenraum rechts vorne  
**Verschmutzt - Reinigen**

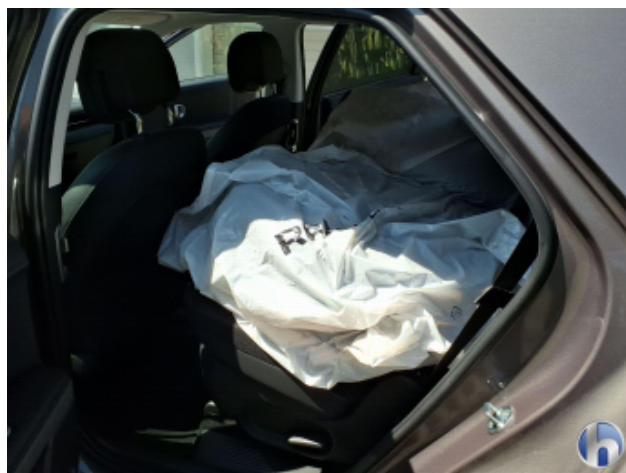
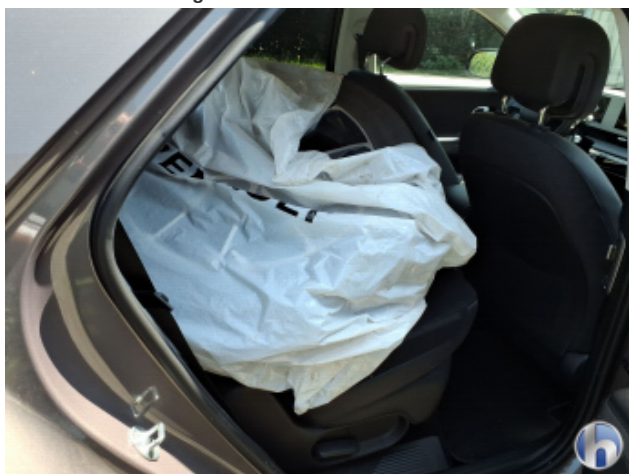
| | Bauteil | Schaden | Rep.-Art |
|---|---|---|---|
| 7. | Sitz Innenraum rechts hinten | Nicht Möglich | Ohne Reparatur |

7. Sitz Innenraum rechts hinten  
**Nicht Möglich - Ohne Reparatur**
