## Zustandsbericht

| Berichtsnummer : | 0000000926942-DE613 | | |

#### Polestar 2 (05.2020->) Long Range Single

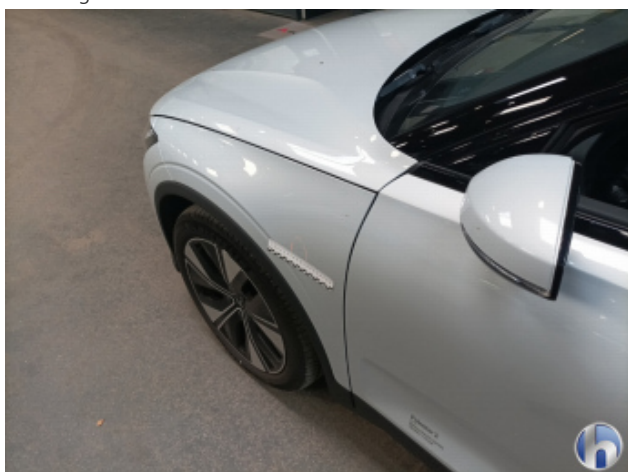
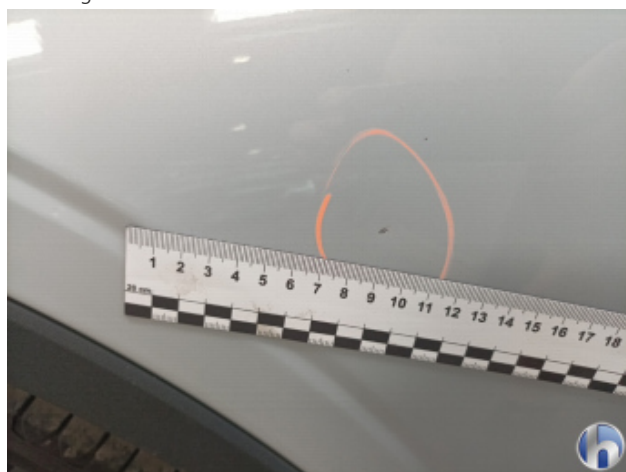
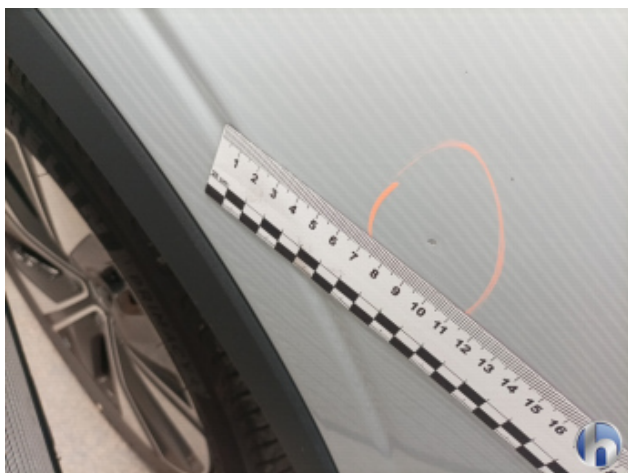
| | Bauteil | Schaden | Rep.-Art |
|---|---|---|---|
| 1. | Kotflügel Vorne - Links | Delle | Smart Repair |

1. Kotflügel Vorne - Links  
Delle - Smart Repair

1. Kotflügel Vorne - Links  
**Delle - Smart Repair**

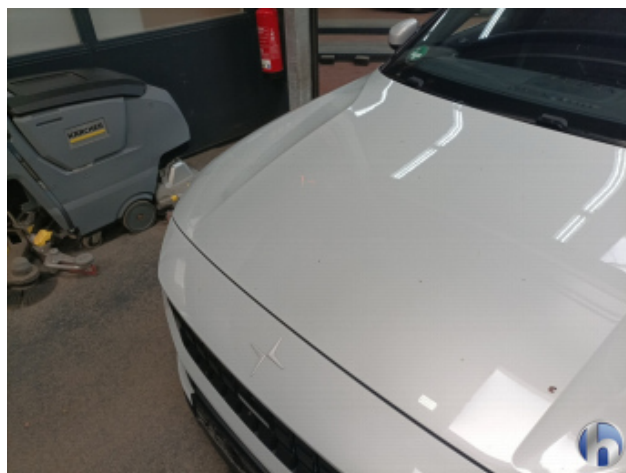
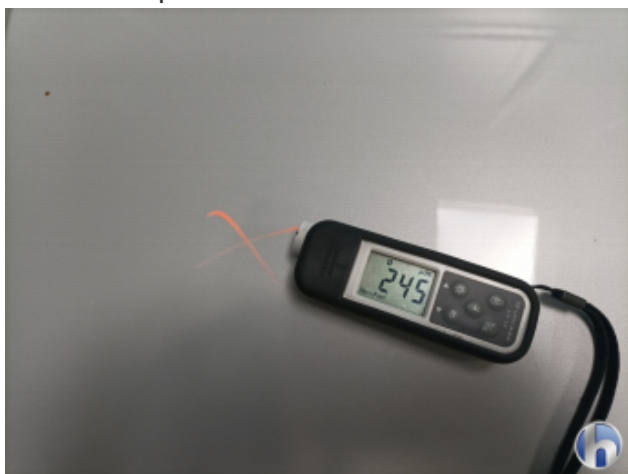
| | Bauteil | Schaden | Rep.-Art |
|---|---|---|---|
| 2. | Motorhaube | Nachlackiert | Ohne Reparatur |

2. Motorhaube  
**Nachlackiert - Ohne Reparatur**
