Zustandsbericht

Protokollnummer: 46601757  
Auftrags-Nr / Referenz: 77010827\_1  
Besichtigungsdatum: 02.03.2026

| Hersteller / Modell | Mercedes-Benz GLC 200 4Matic 9G-TRONIC Avantgarde Advanced | | |
| Kennzeichen | MG-SC 117 | Fahrgestellnummer | W1NKM5BBXRF136535 |

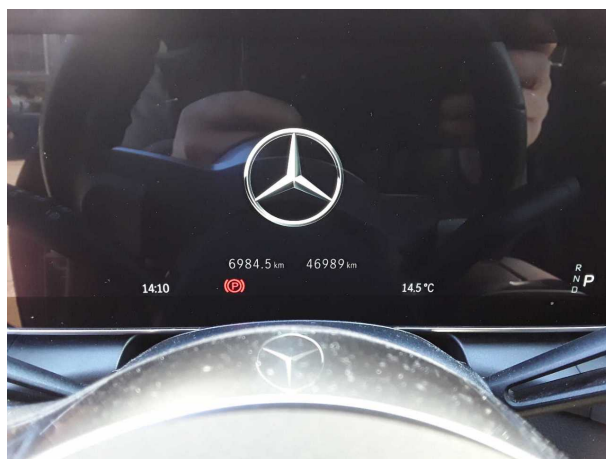
**Abbildung 10: Laufleistung**

| Erstzulassung | 15.02.2024 | Laufleistung (abgelesen) | 46.989 km |

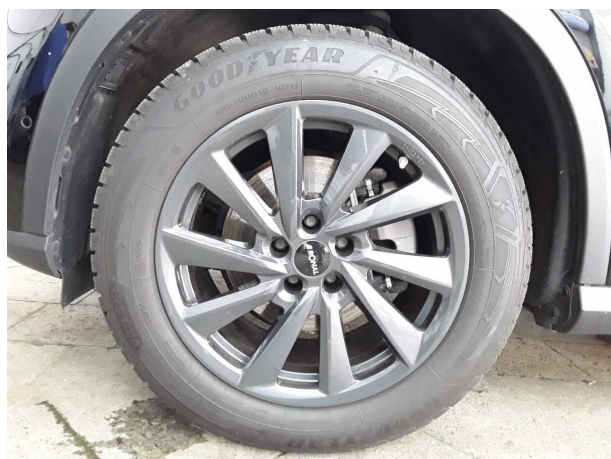
Abbildung 15: Montierte Bereifung

| Achse | Reifengröße | Reifentyp | Hersteller | Profiltiefe | Verkehrstauglichkeit |
|---|---|---|---|---|---|
| 1 | 235/60 R18 107H | Winterreifen auf Leichtmetall | Goodyear | 7mm / 7mm | i.O. |
| 2 | 235/60 R18 107H | Winterreifen auf Leichtmetall | Goodyear | 7mm / 7mm | i.O. |

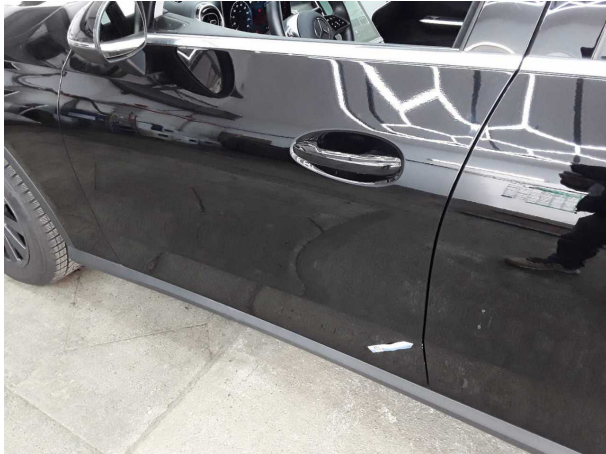
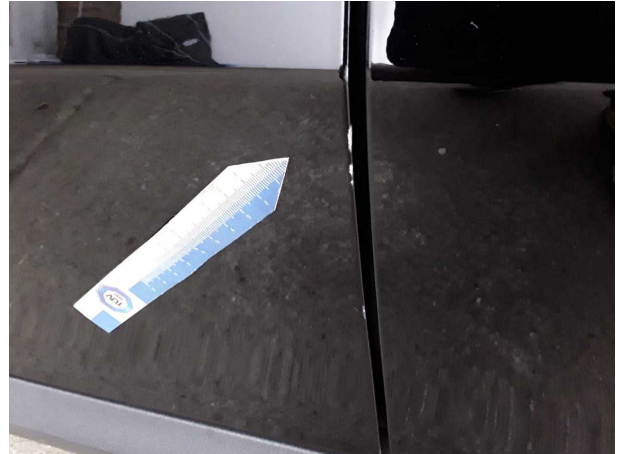
| Nr. | Bauteilgruppe | Beschreibung |
|---|---|---|
| 1 | Tür vorn links | Türkante - Kratzer - Smart Repair |

**Beschädigung #1:** Tür vorn links: Türkante - Kratzer - Smart Repair

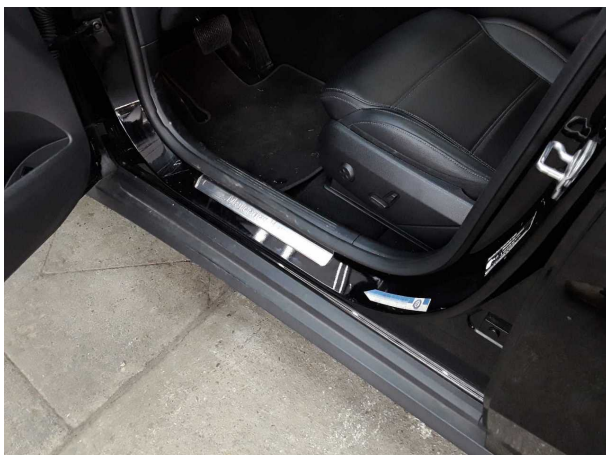
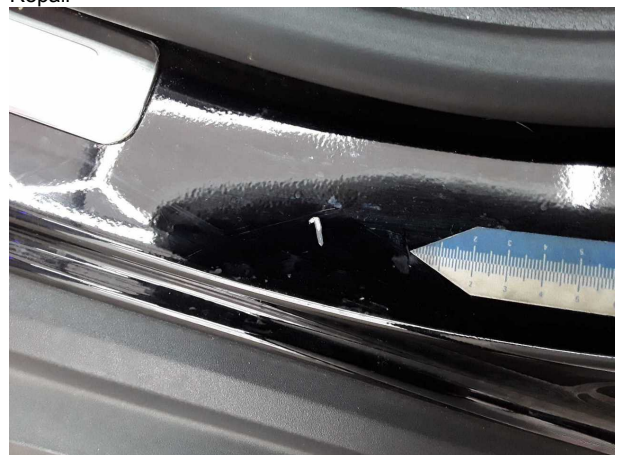
| Nr. | Bauteilgruppe | Beschreibung |
|---|---|---|
| 2 | Schweller links | Einstieg - Kratzer - Smart Repair |

**Beschädigung #2:** Schweller links: Einstieg - Kratzer - Smart Repair

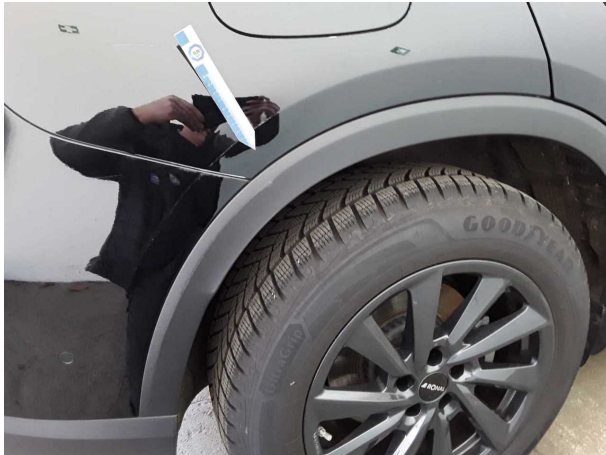
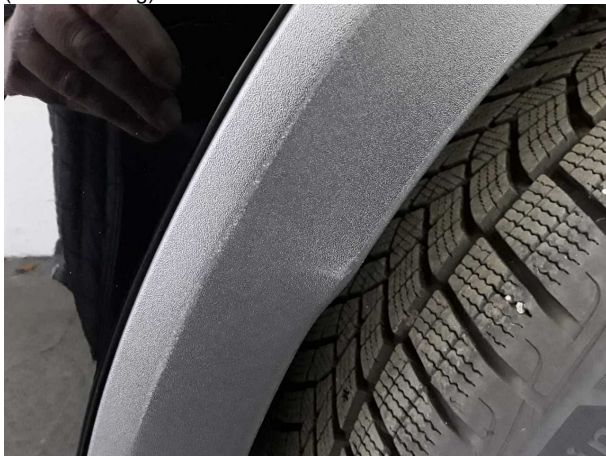
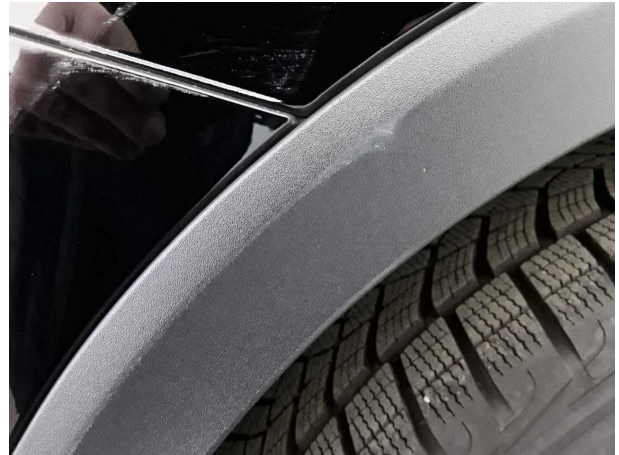
| Nr. | Bauteilgruppe | Beschreibung |
|---|---|---|
| 4 | Seitenwand rechts | Radhausverbreiterung (Materialabtrag) - verkratzt / verschürft - erneuern |

**Beschädigung #4:** Seitenwand rechts: Radhausverbreiterung (Materialabtrag) - verkratzt / verschürft - erneuern

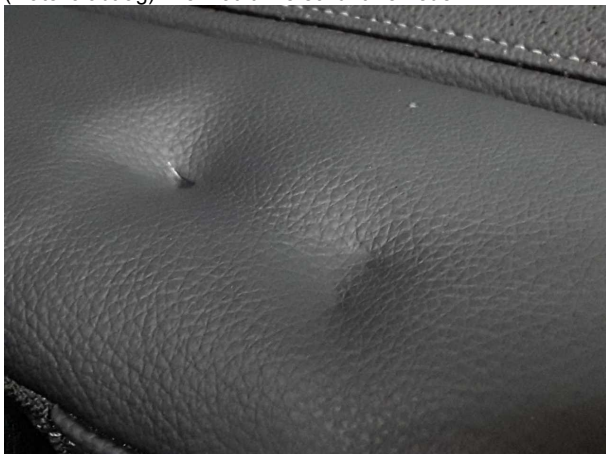
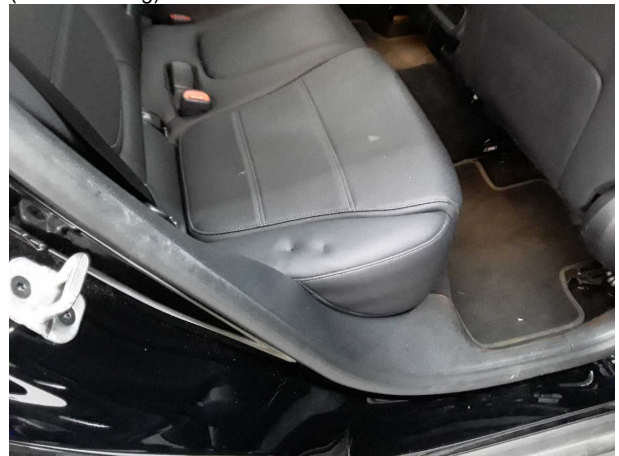
| Nr. | Bauteilgruppe | Beschreibung |
|---|---|---|
| 5 | Sitz hinten | Rücksitz (verformt) - beschädigt - Smart Repair |

**Beschädigung #5:** Sitz hinten: Rücksitz (verformt) - beschädigt - Smart Repair

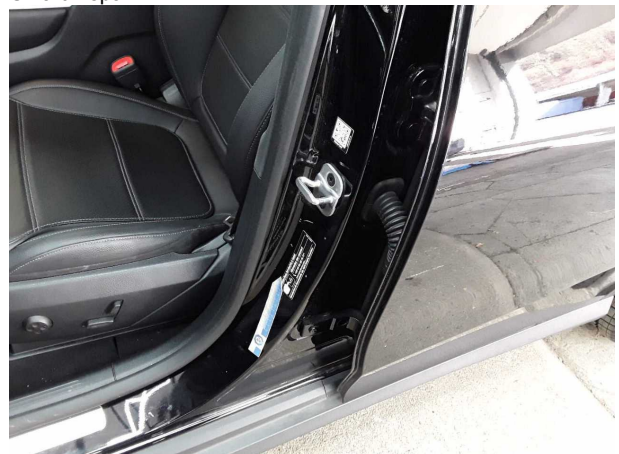
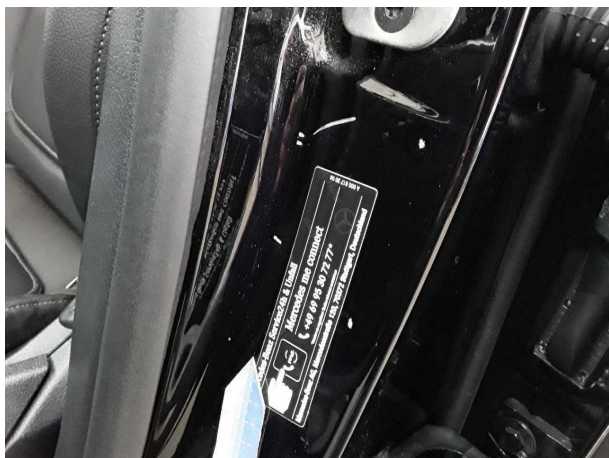
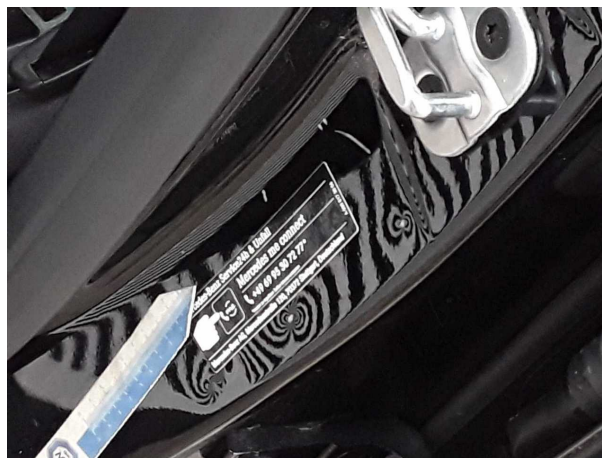
| Nr. | Bauteilgruppe | Beschreibung |
|---|---|---|
| 6 | Karosserie | B-Säule links - Delle / Lackschaden - Smart Repair |

**Beschädigung #6:** Karosserie: B-Säule links - Delle / Lackschaden - Smart Repair

**Beschädigung #6:** Karosserie: B-Säule links - Delle / Lackschad...  
- Smart Repair

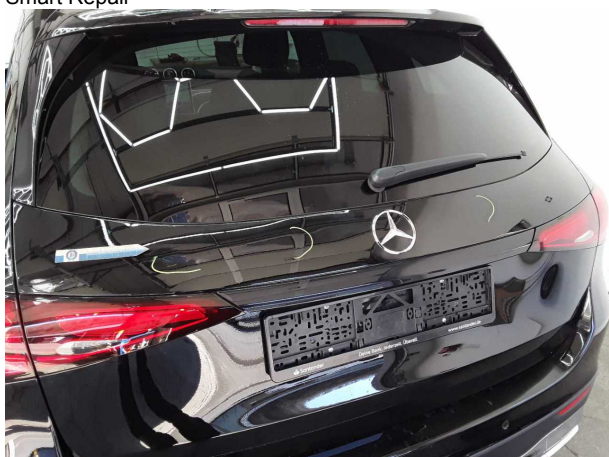
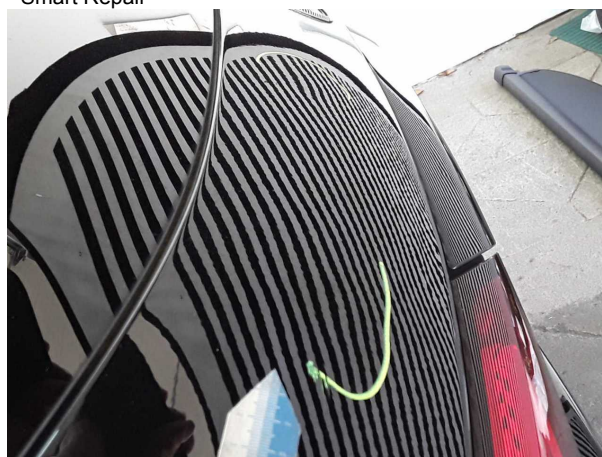
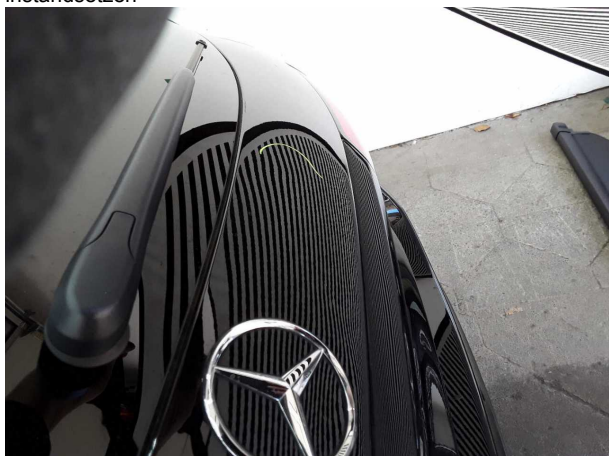
| Nr. | Bauteilgruppe | Beschreibung |
|---|---|---|
| 7 | Heckklappe/-tür | Heckklappe - Delle(n) - sanft instandsetzen |

**Beschädigung #7:** Heckklappe/-tür: Heckklappe - Delle(n) - sanft instandsetzen

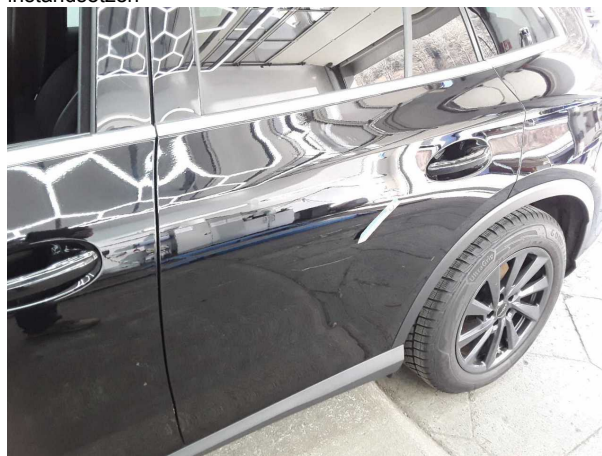
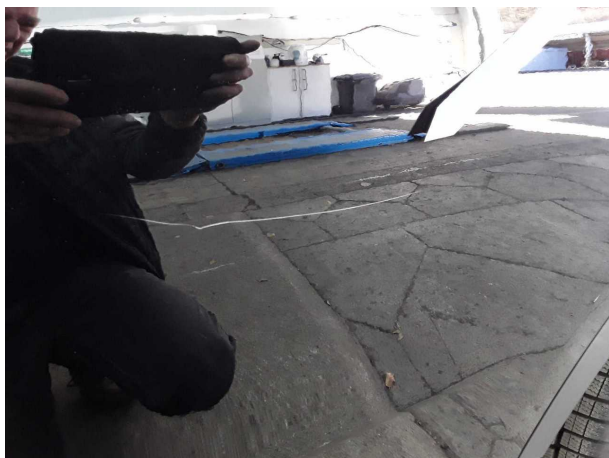
| Nr. | Bauteilgruppe | Beschreibung |
|---|---|---|
| 8 | Tür hinten links | Tür - Kratzer - lackieren |

**Beschädigung #8:** Tür hinten links: Tür - Kratzer - lackieren

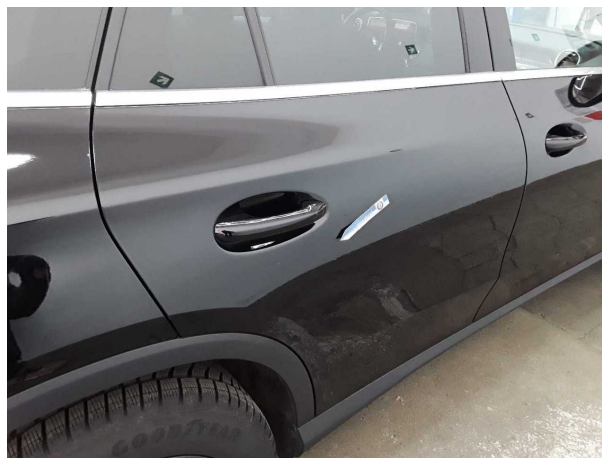
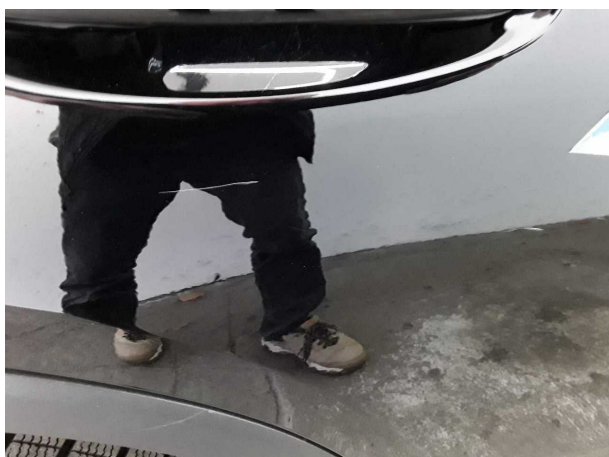
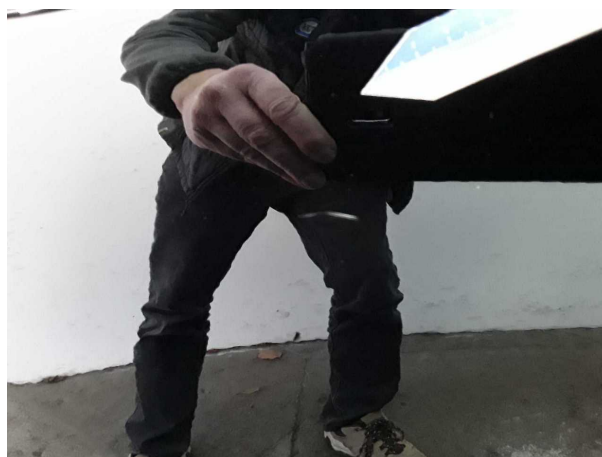
| Nr. | Bauteilgruppe | Beschreibung |
|---|---|---|
| 9 | Tür hinten rechts | Tür - Kratzer - lackieren |

**Beschädigung #9:** Tür hinten rechts: Tür - Kratzer - lackieren

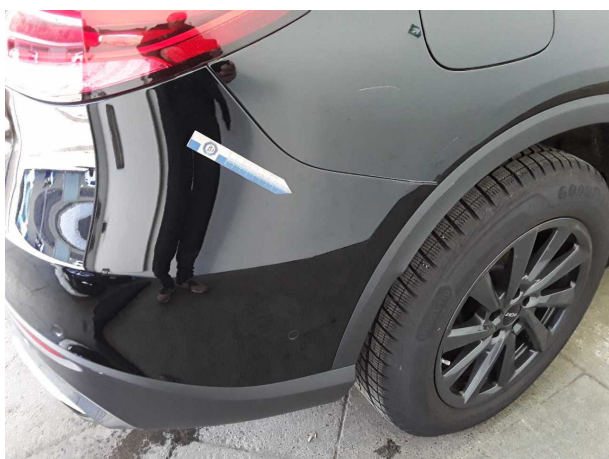
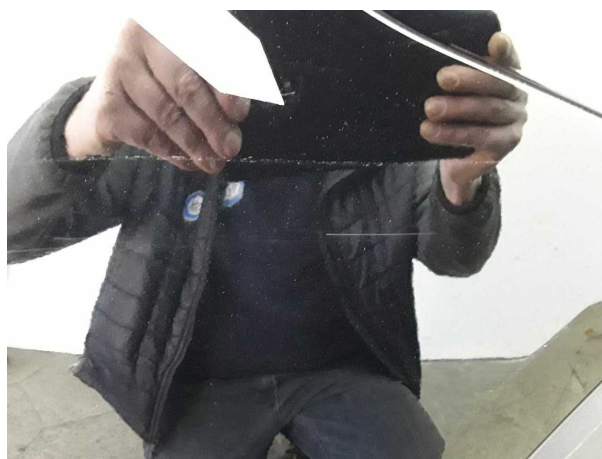
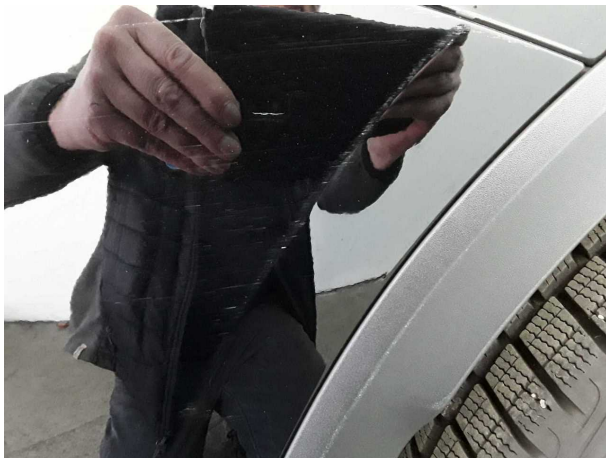
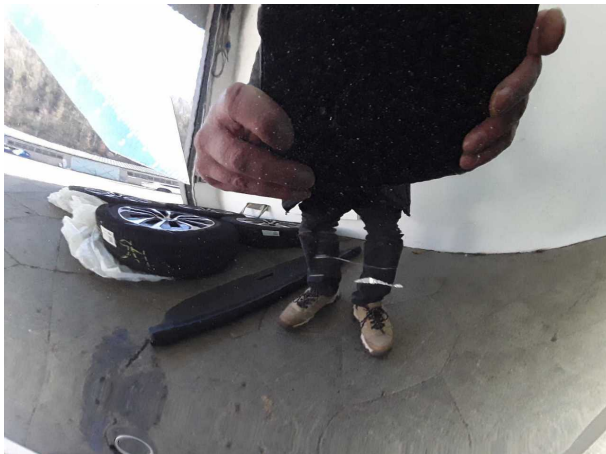
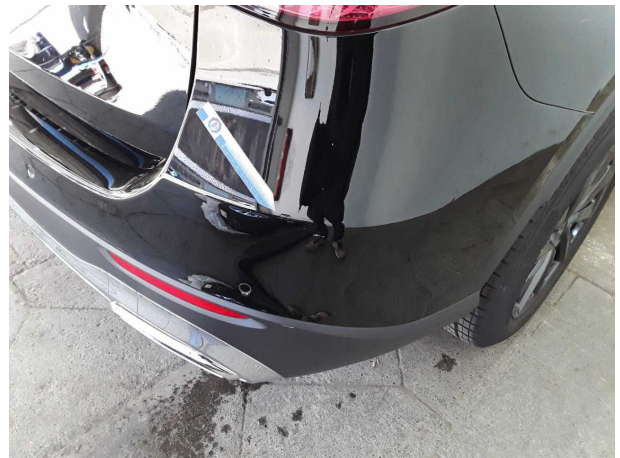
| Nr. | Bauteilgruppe | Beschreibung |
|---|---|---|
| 10 | Stoßfänger hinten | Stoßfänger hinten - Kratzer - lackieren |

**Beschädigung #10:** Stossfänger hinten: Stossfänger hinten - Kratzer - lackieren

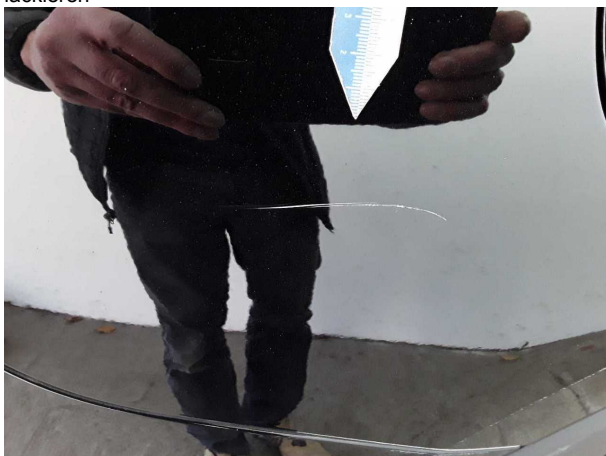
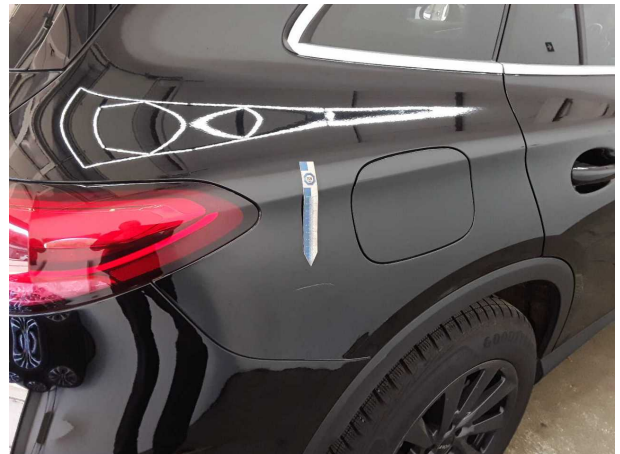
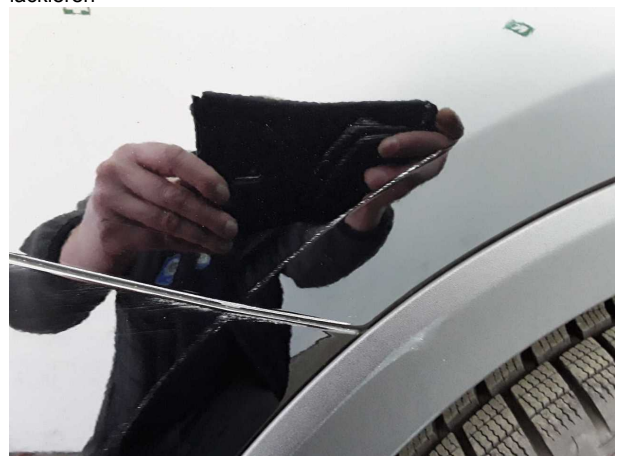
| Nr. | Bauteilgruppe | Beschreibung |
|---|---|---|
| 11 | Seitenwand rechts | Seitenwand - Kratzer - lackieren |

**Beschädigung #11:** Seitenwand rechts: Seitenwand - Kratzer - lackieren

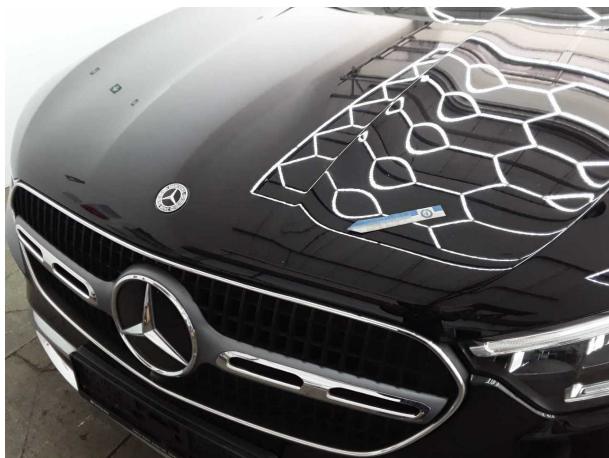
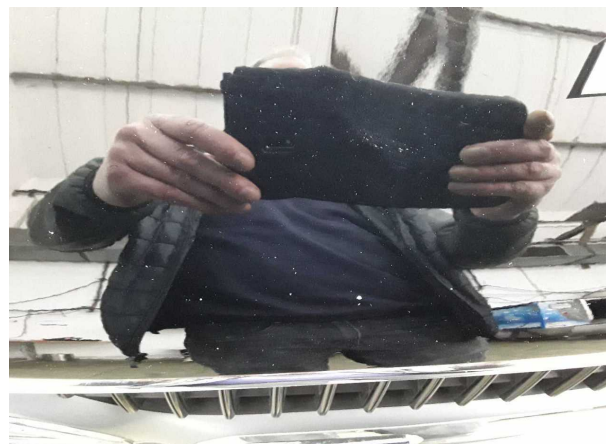
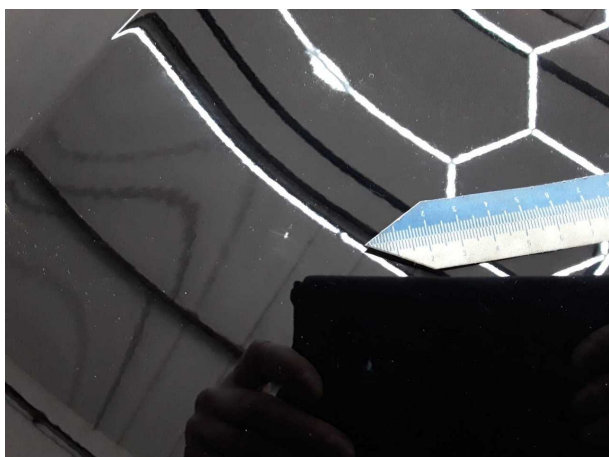
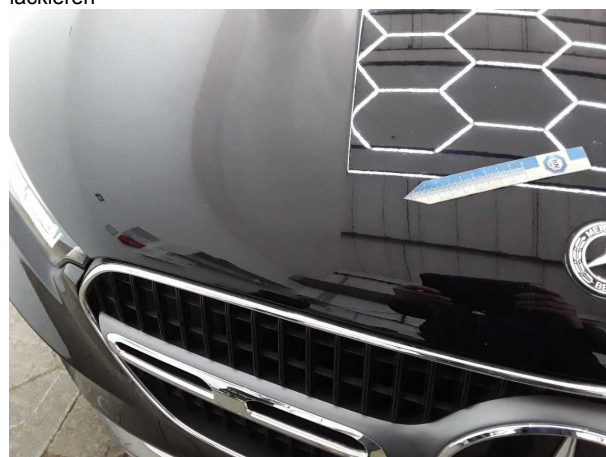
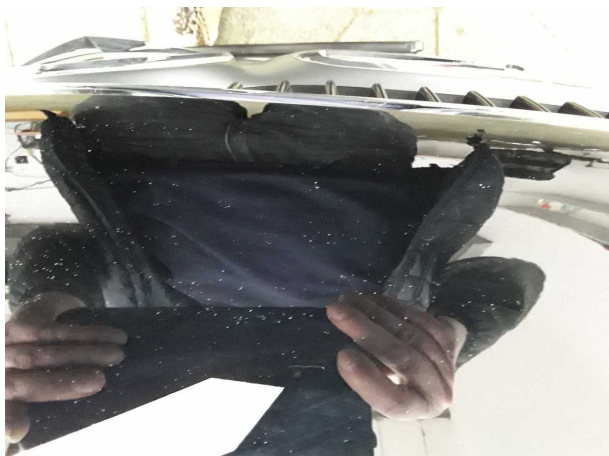
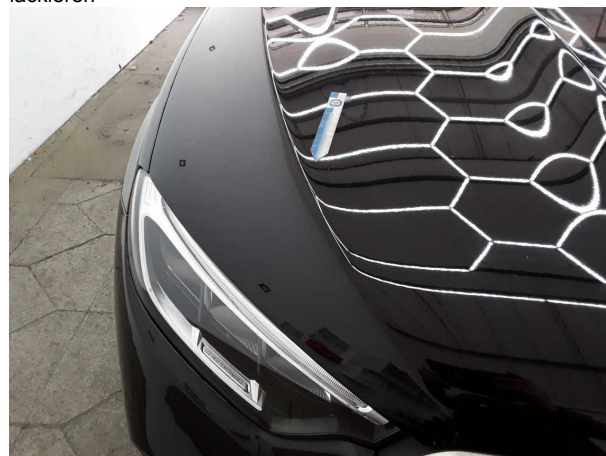
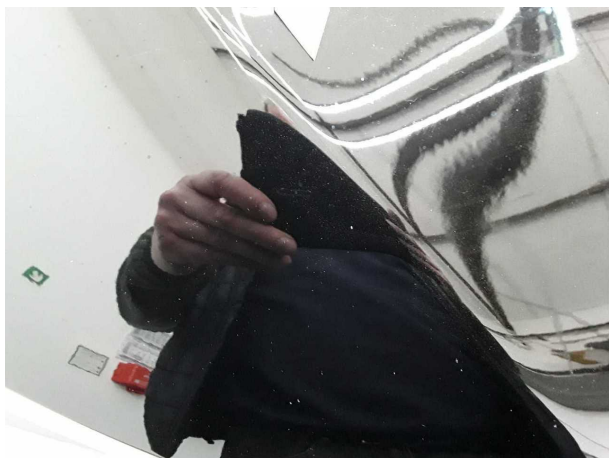
| Nr. | Bauteilgruppe | Beschreibung |
|---|---|---|
| 12 | Motorhaube | Motorhaube - Steinschlag - lackieren |

**Beschädigung #12:** Motorhaube: Motorhaube - Steinschlag - lackieren
