**Fahrzeug:** KIA Niro EV Vision Schräghecklimousine 5-türig 0 ccm 204 PS / 150 KW Elektrisch Automatik

## Zustandsbericht

| Berichtsnummer : | 0000000935253-DE968 | | |

#### Kia Niro (SG2)(2022->) e-Niro Vision

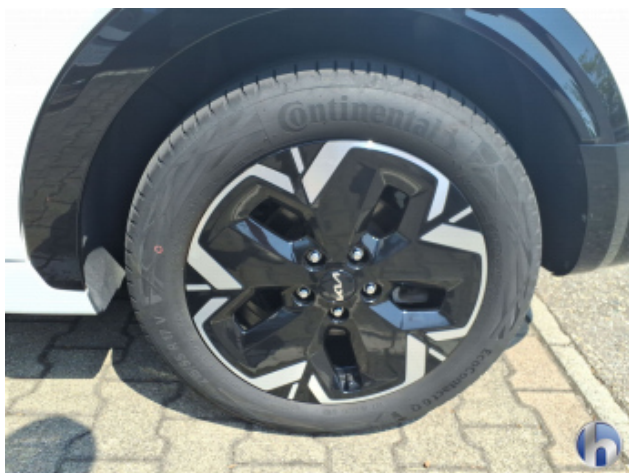
| | Sommerreifen | Aluminium original |
|---|---|---|
| 1. Achse - links / Zust. | Continental | 215/55/R17-- 3 mm |

Bereifung

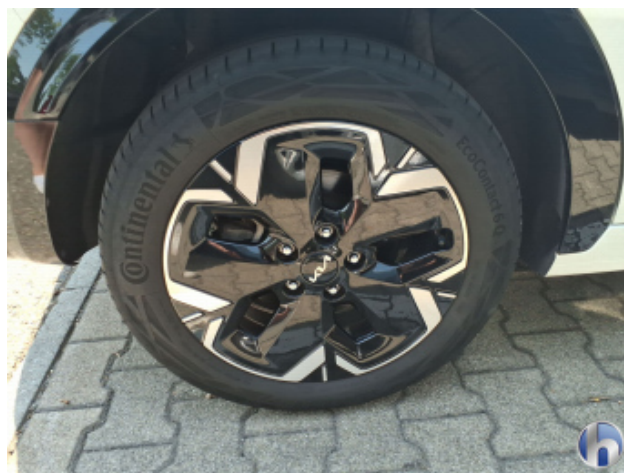
| | Sommerreifen | Aluminium original |
|---|---|---|
| 1. Achse - rechts / Zust. | Continental | 215/55/R17-- 4 mm |

Bereifung

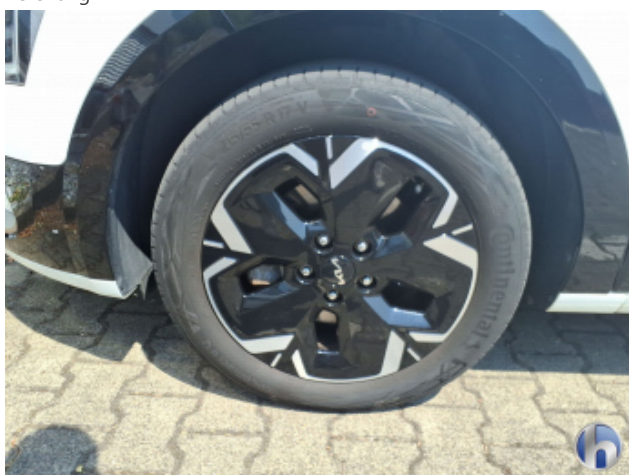
| | Sommerreifen | Aluminium original |
|---|---|---|
| 2. Achse - links / Zust. | Continental | 215/55/R17-- 6 mm |

Bereifung

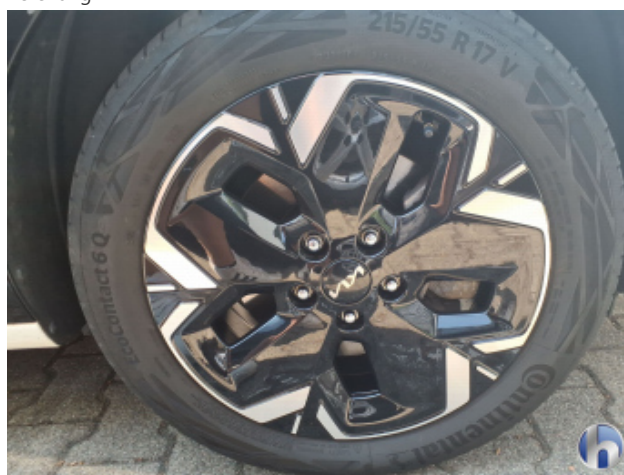
| | Sommerreifen | Aluminium original |
|---|---|---|
| 2. Achse - rechts / Zust. | Continental | 215/55/R17-- 6 mm |

Bereifung

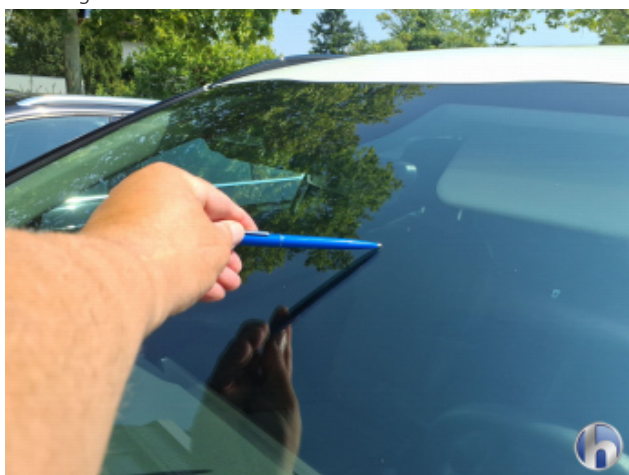
| 1. | Windschutzscheibe | Gebrauchsspuren | Ohne Reparatur |

1. Windschutzscheibe  
Gebrauchsspuren - Ohne Reparatur

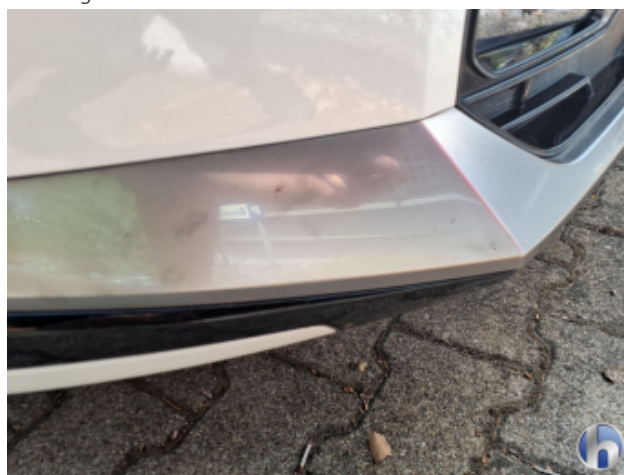
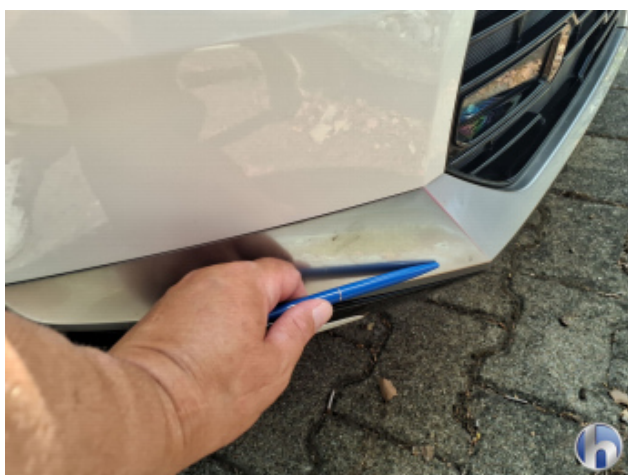
| 2. | Stoßfänger Vorne | Gebrauchsspuren | Ohne Reparatur |

2. Stoßfänger Vorne  
Gebrauchsspuren - Ohne Reparatur

2. Stoßfänger Vorne  
**Gebrauchsspuren - Ohne Reparatur**

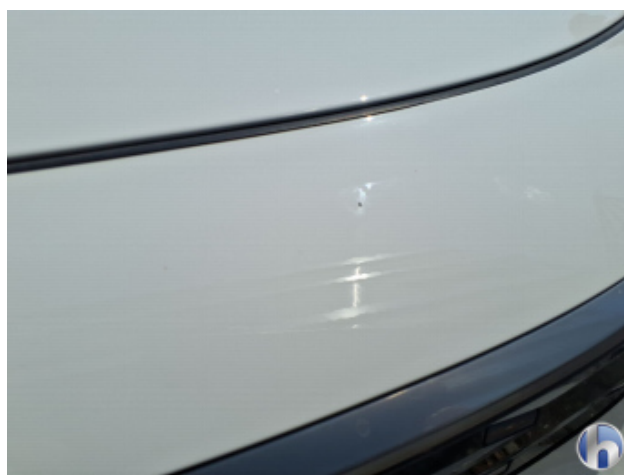
| 3. | Stoßfänger Vorne | Gebrauchsspuren | Ohne Reparatur |

3. Stoßfänger Vorne  
**Gebrauchsspuren - Ohne Reparatur**
