Fahrzeugbeschreibung

Fahrzeug: AUDI e-tron 55 quattro Sports Utility Vehicle 5-türig 0 ccm 408 PS / 300 KW Elektrisch Automatik

Zustandsbericht

Inspection date: 12 Jun 2026
Protocol number: 45903342
Delivery date: 12 Jun 2026

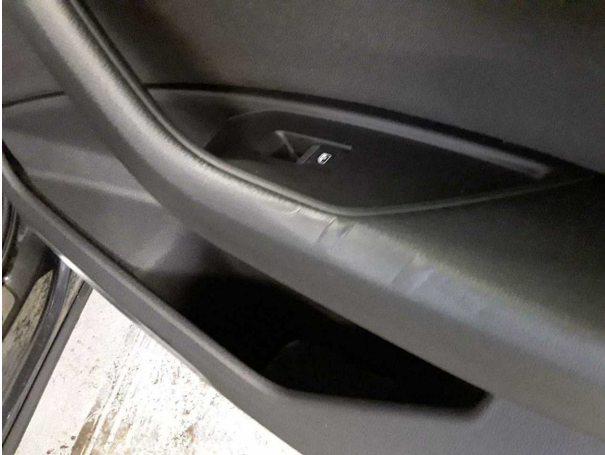
No.	Component group	Description
1	Documents	Service book (Wartungsnachweise fehlen) - No deduction
2	Trim / covers	Door trim - rear right side (Druckstellen) - No deduction
3	Documents	Main inspection certificate (Fehlt) - Replace
4	Rear bumper	Rear bumper - Scratched - Smart repair
5	Side panel - rear left side	Sill - Dent / paintcoat damage - Smart repair
6	Interior	Boot cover / roller cover (Fehlt) - Replace

Damage #2: Trim / covers: Door trim - rear right side (Druckstellen)
- No deduction

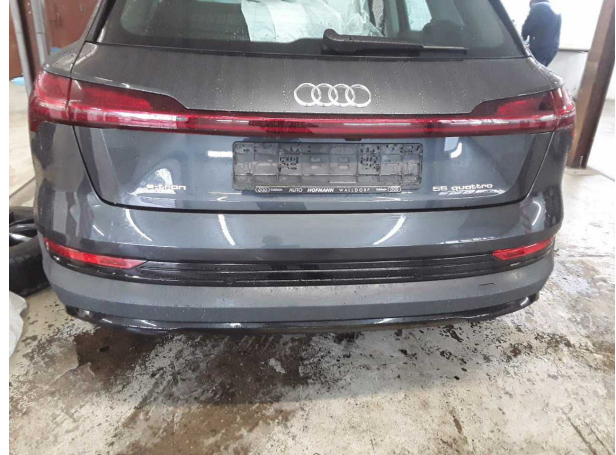
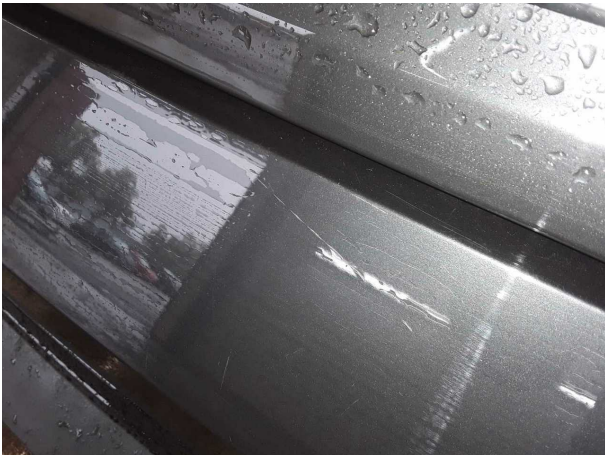
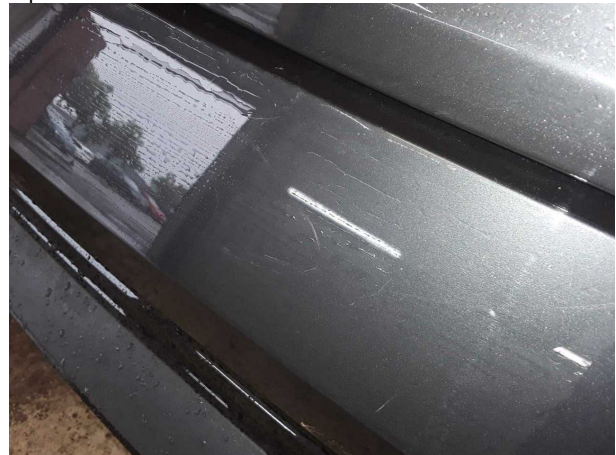
Damage #4: Rear bumper: Rear bumper - Scratched - Smart repair

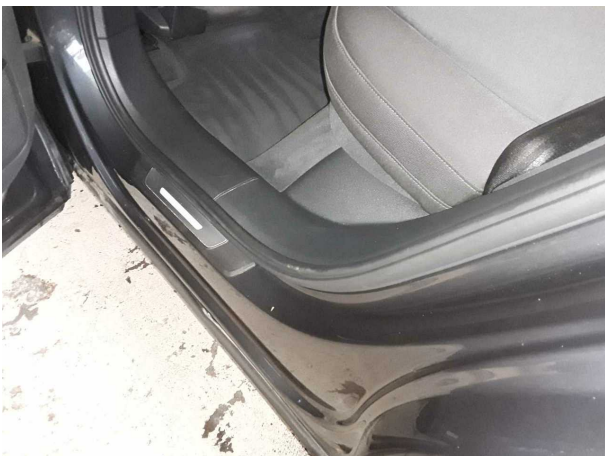
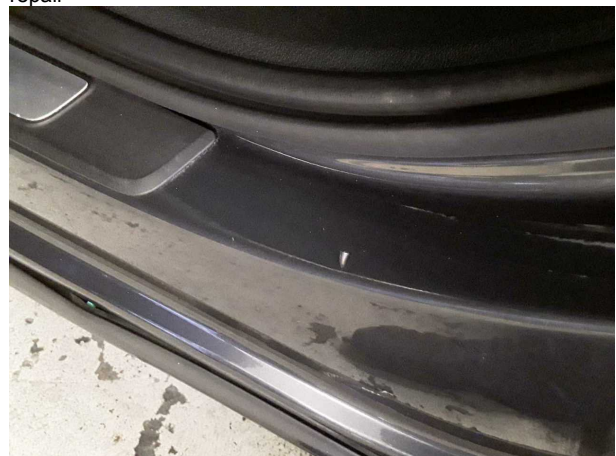
Damage #5: Side panel - rear left side: Sill - Dent / paintcoat damage - Smart repair

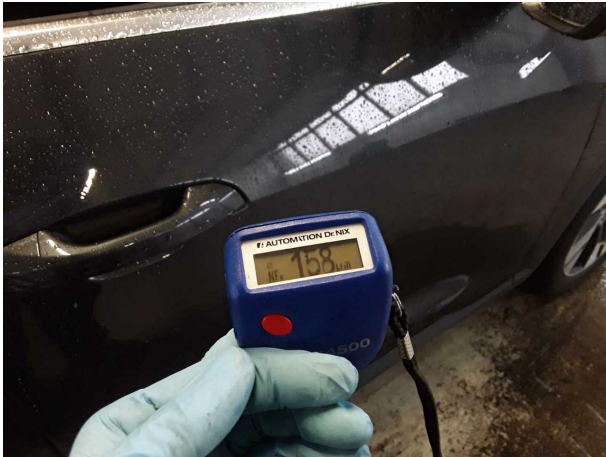
No.	Location
1	Mudguard - right side, Door - rear right side, Door - front right side, Professionally carried out

Repainting 1: Mudguard - right side, Door - rear right side, Door - front right side

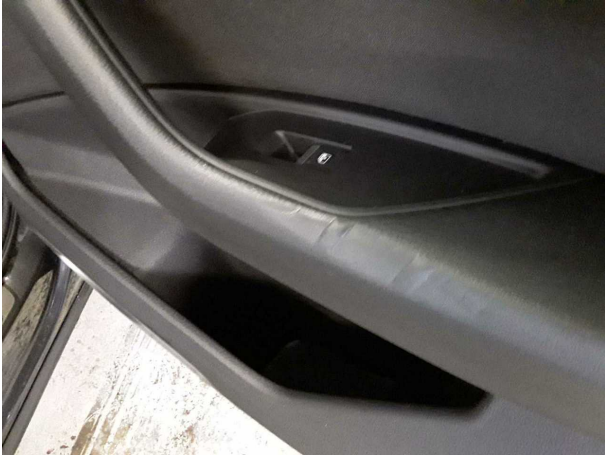
Nr.	Bauteilgruppe	Beschreibung
1	Unterlagen	Serviceheft (Wartungsnachweise fehlen) - kein Abzug
2	Verkleidungen/Abdeckungen	Türverkleidung hinten rechts (Druckstellen) - kein Abzug
3	Unterlagen	HU Bescheinigung (Fehlt) - erneuern
4	Stoßfänger hinten	Stoßfänger hinten - verkratzt / verschürft - Smart Repair
5	Seitenwand links	Einstieg - Delle / Lackschaden - Smart Repair
6	Interieur	Laderaumabdeckung / Rollo (Fehlt) - erneuern

Beschädigung #2: Verkleidungen/Abdeckungen: Türverkleidung hinten rechts (Druckstellen) - kein Abzug

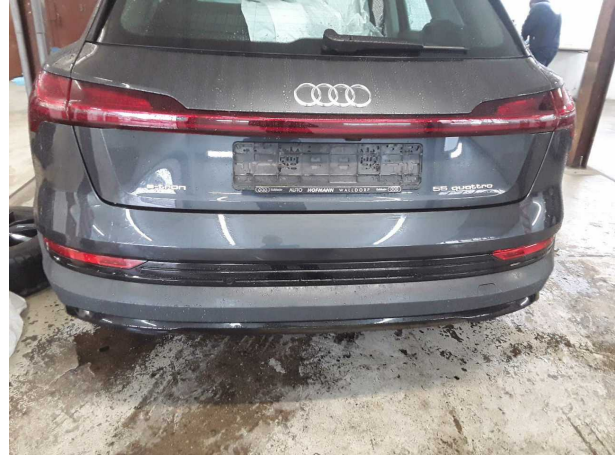
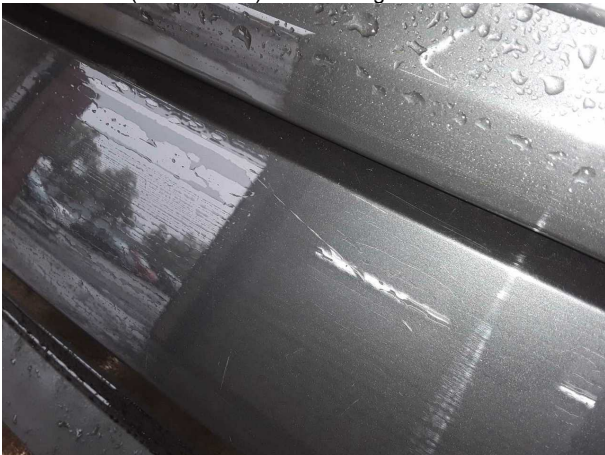
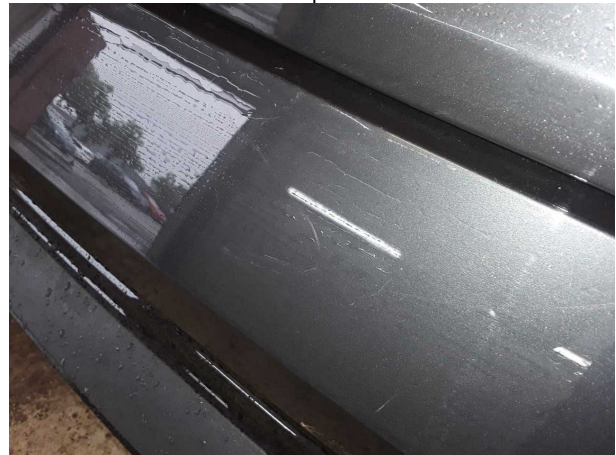
Beschädigung #4: Stossfänger hinten: Stossfänger hinten - verkratzt / verschürft - Smart Repair

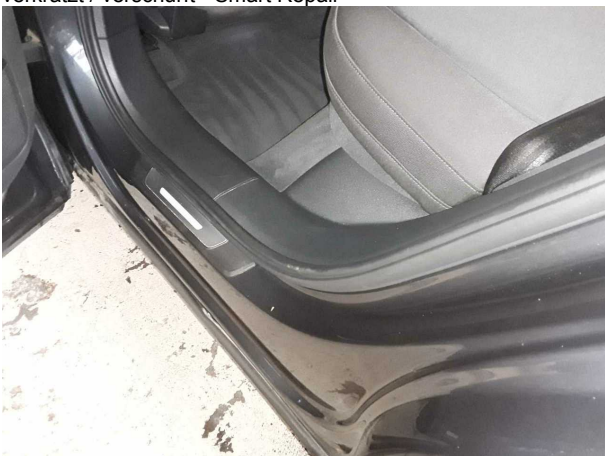
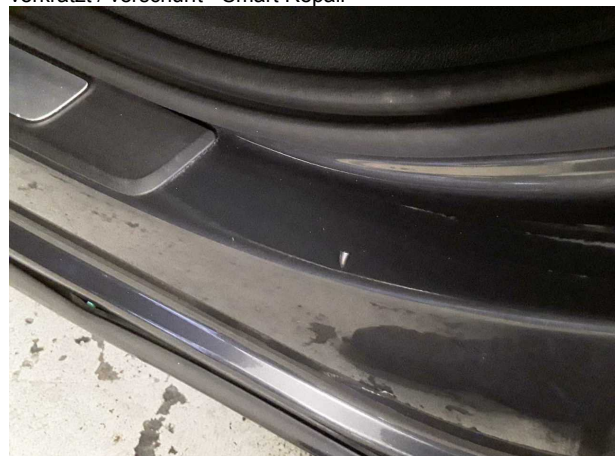
Beschädigung #5: Seitenwand links: Einstieg - Delle / Lackschaden - Smart Repair

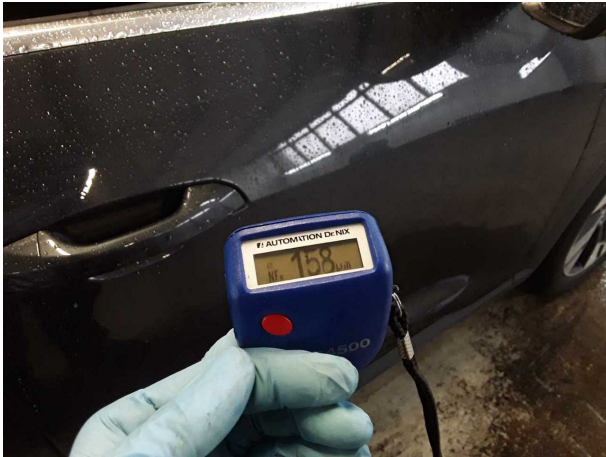
Nr.	Ort
1	Kotflügel rechts, Tür hinten rechts, Tür vorne rechts, fachgerecht ausgeführt

Nacklackierung 1: Kotflügel rechts, Tür hinten rechts, Tür vorne rechts
