## Zustandsbericht / Minderwertgutachten

**Kennzeichen**
**WI AS2908**
**FIN**
**W1N4N8HB2TJ757917**

| Hersteller | MERCEDES-BENZ | Typ / Verkaufsbez. | GLA 200 7G-DCT |

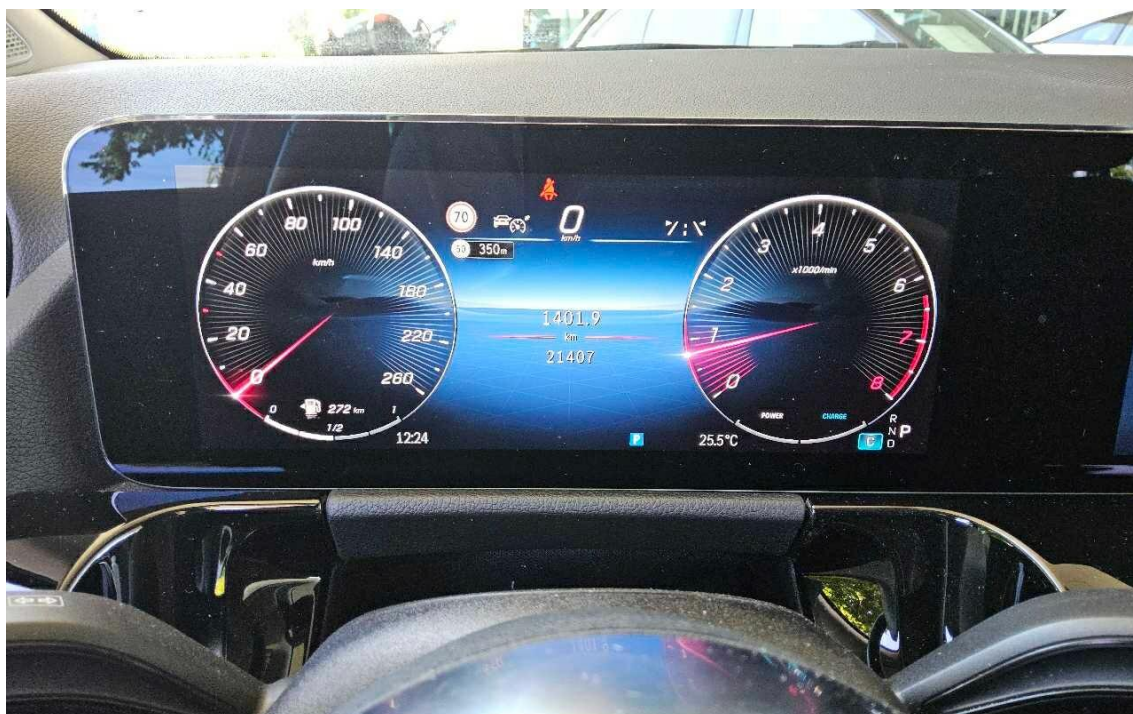
Bild 4 : Kombiinstrument

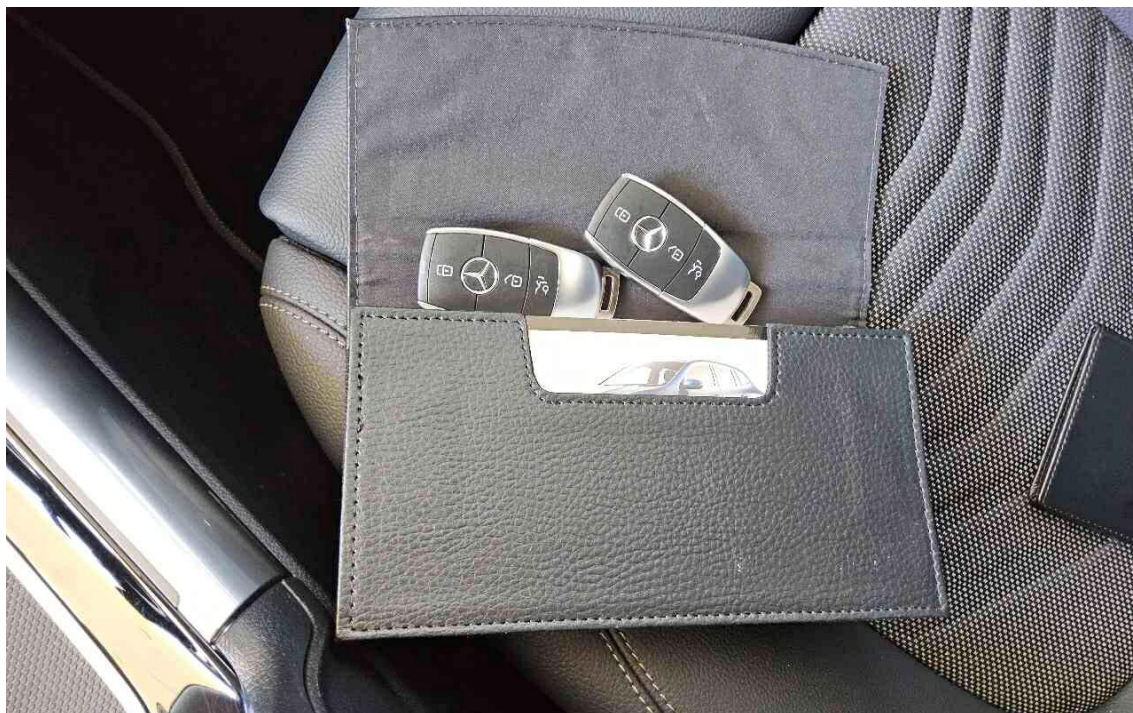
Bild 5 : Alle Schlüssel und Serviceheft (letzter Eintrag)

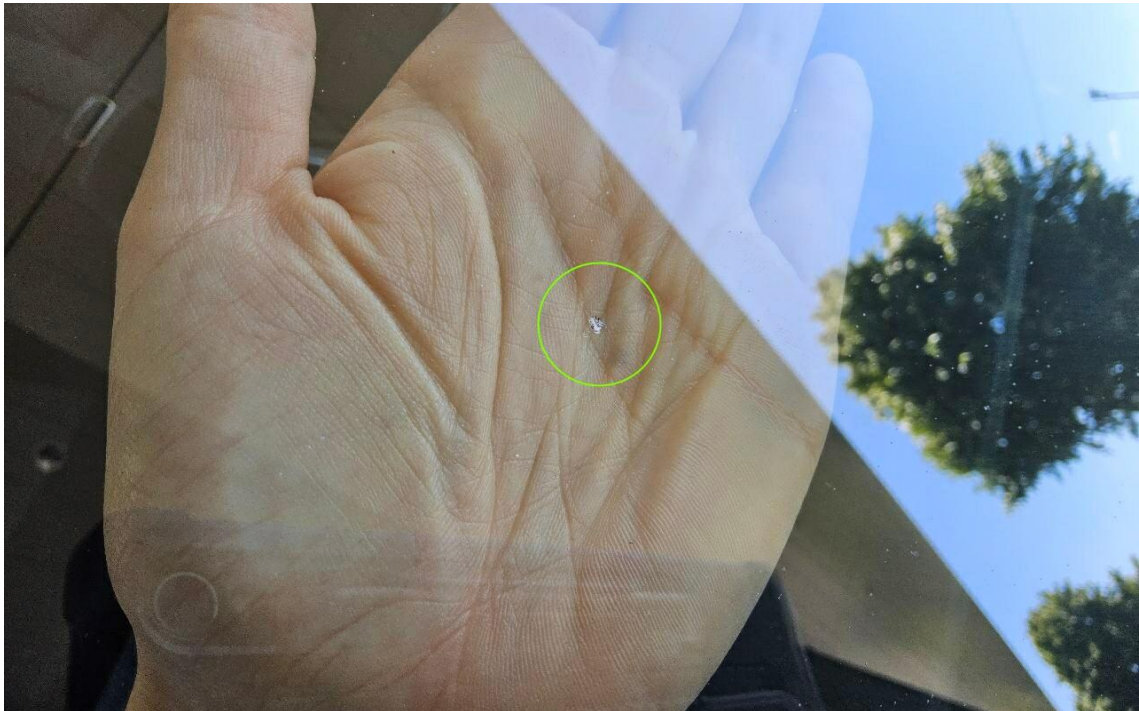
Bild 7 : Windschutzscheibe, Steinschlag

| Bezeichnung des Schadens / Rep.-Weg | Rep.Kost | | Anrechn. | Minderwert in EUR | |
|---|---|---|---|---|---|
| 1. Windschutzscheibe, Steinschlag, erneuern (Bild 7) | 1.036,97 | 1.234 | 100 | -1.036,97 | -1.234 |

- Keine Ausstattungsliste vorgelegt
- Windschutzscheibe beschädigt? Ja, Austausch erforderlich
- nein, es liegt kein Unfallschaden vor
- Liegen Hinweise auf einen reparierten Vorschaden vor?, Wenn "Ja", wurde der Vorschaden fachgerecht instandgesetzt? Es sind keine Vorschäden bekannt

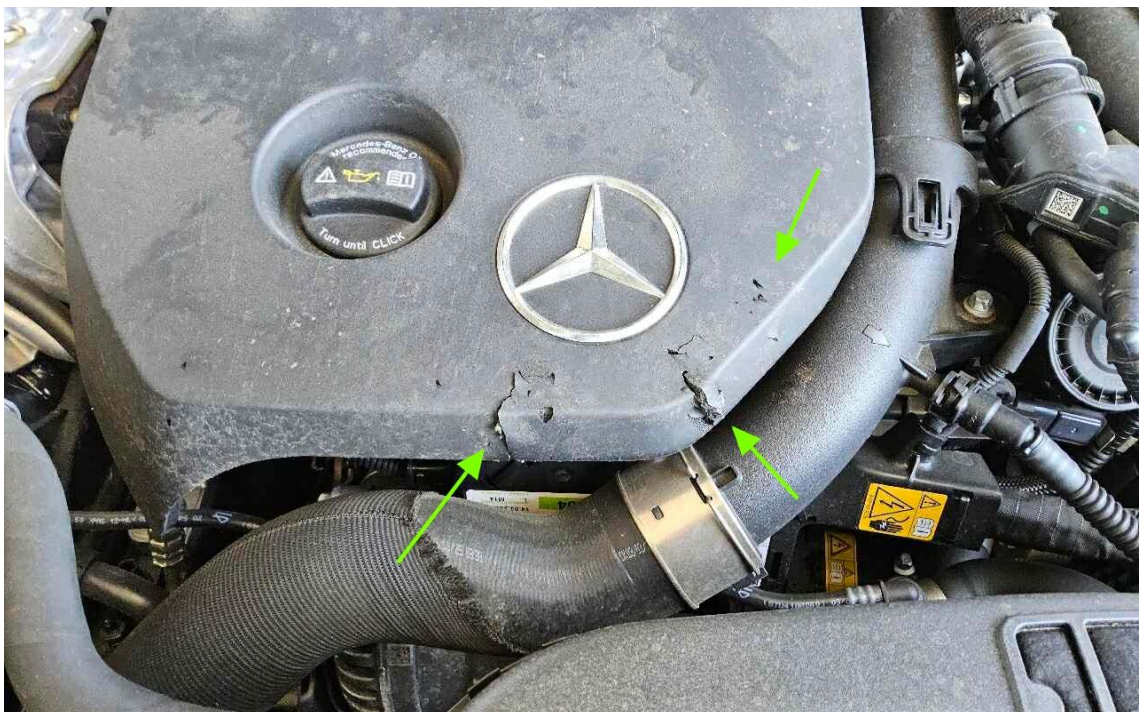
Bild 8 : Motorabdeckung, gerissen

| Bezeichnung des Schadens / Rep.-Weg | Rep.Kost | | Anrechn. | Minderwert in EUR | |
|---|---|---|---|---|---|
| 2. Motorabdeckung, gerissen, erneuern (Bild 8) | 105,04 | 125 | 100 | -105,04 | -125 |
