**Fahrzeug:** HYUNDAI IONIQ 5 77,4 kWh Allradantrieb Sports Utility Vehicle 5-türig 0 ccm 325 PS / 239 KW Elektrisch Automatik

| Amtliches Kennzeichen: | KA -D 1027E | Fahrgestell-Nummer: | KMHKR81FPPU184603 |

## Zustandsbericht / Minderwertgutachten

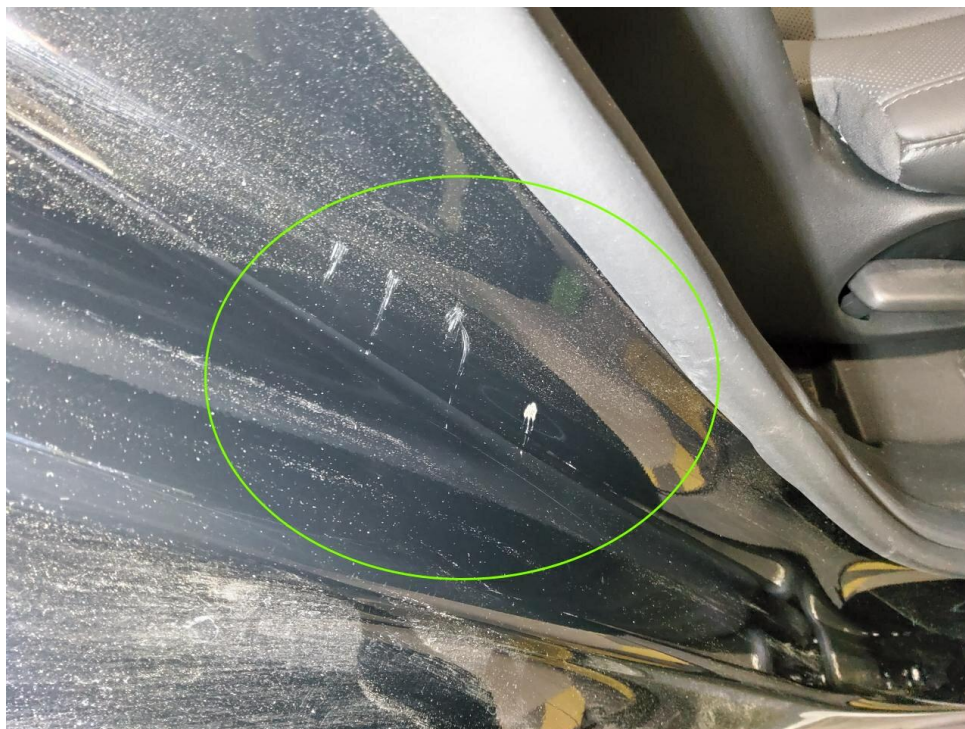
Bild 7 : Türeinstieg hinten rechts verschrammt

| Bezeichnung des Schadens / Rep.-Weg | Rep.Kost<br>netto | Anrechn.<br>brutto | Minderwert in EUR<br>netto | brutto | |
|---|---|---|---|---|---|
| 1. Türeinstieg hinten rechts verschrammt, smart repair (Bild 7) | 90,76 | 108 | 100 | -90,76 | -108 |

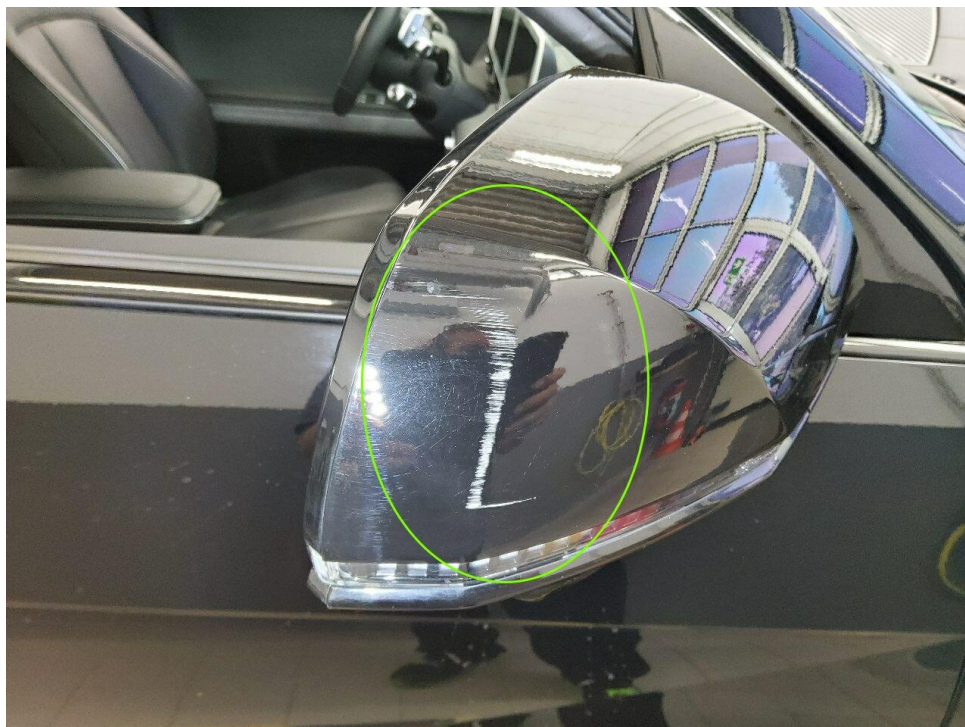
Bild 8 : Spiegelkappe rechts verschrammt

| Bezeichnung des Schadens / Rep.-Weg | Rep.Kost<br>netto | Anrechn.<br>brutto | Minderwert in EUR<br>netto | brutto | |
|---|---|---|---|---|---|
| 2. Spiegelkappe rechts verschrammt, smart repair (Bild 8) | 90,76 | 108 | 100 | -90,76 | -108 |

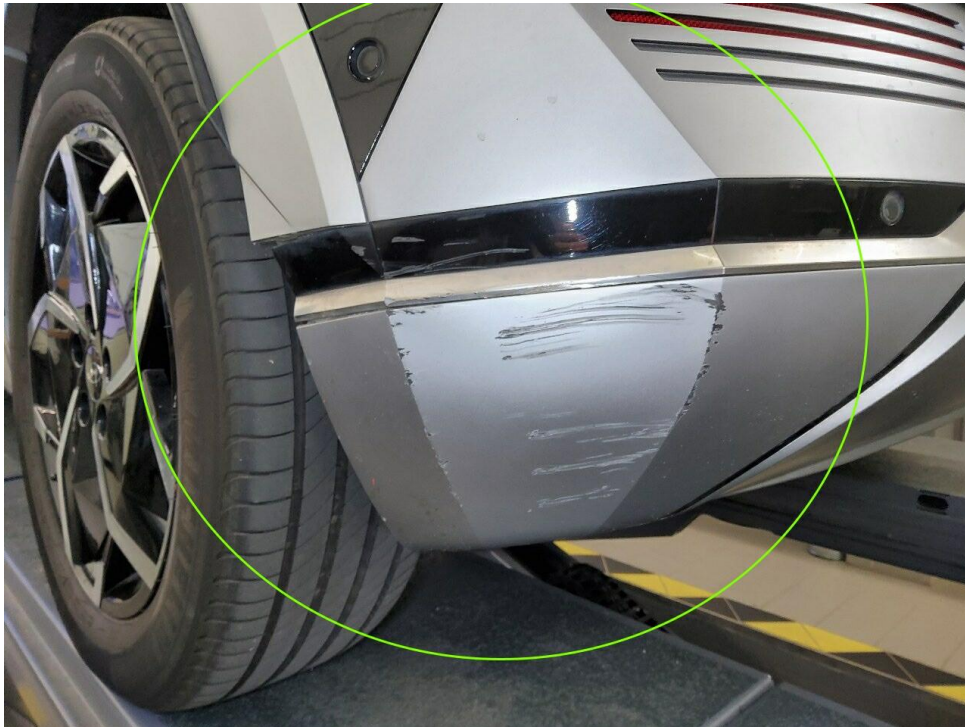
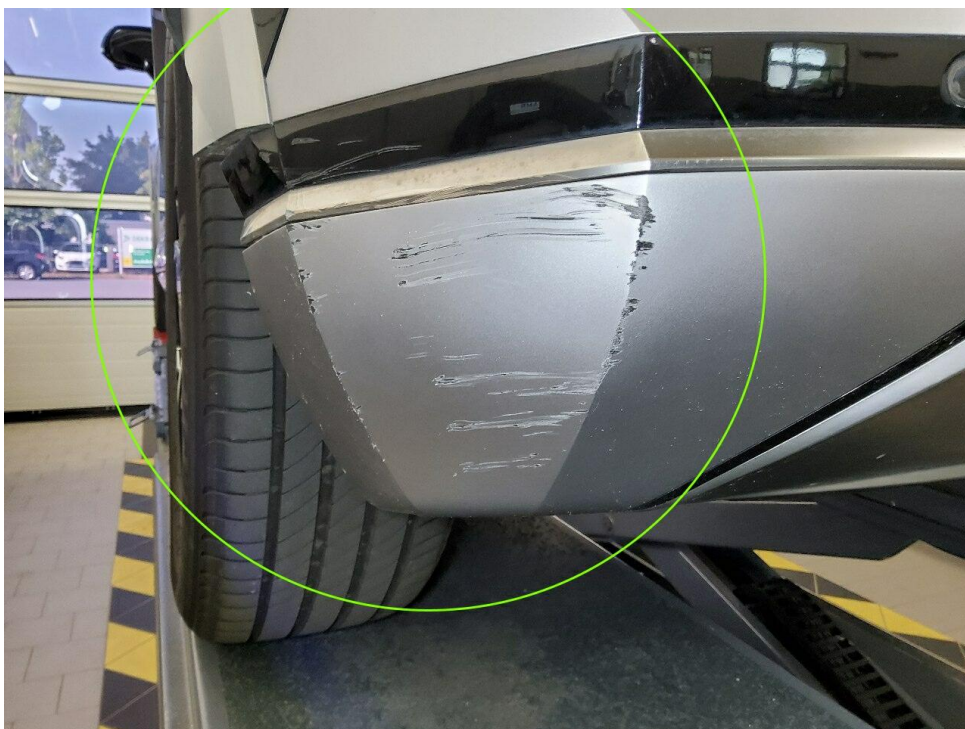
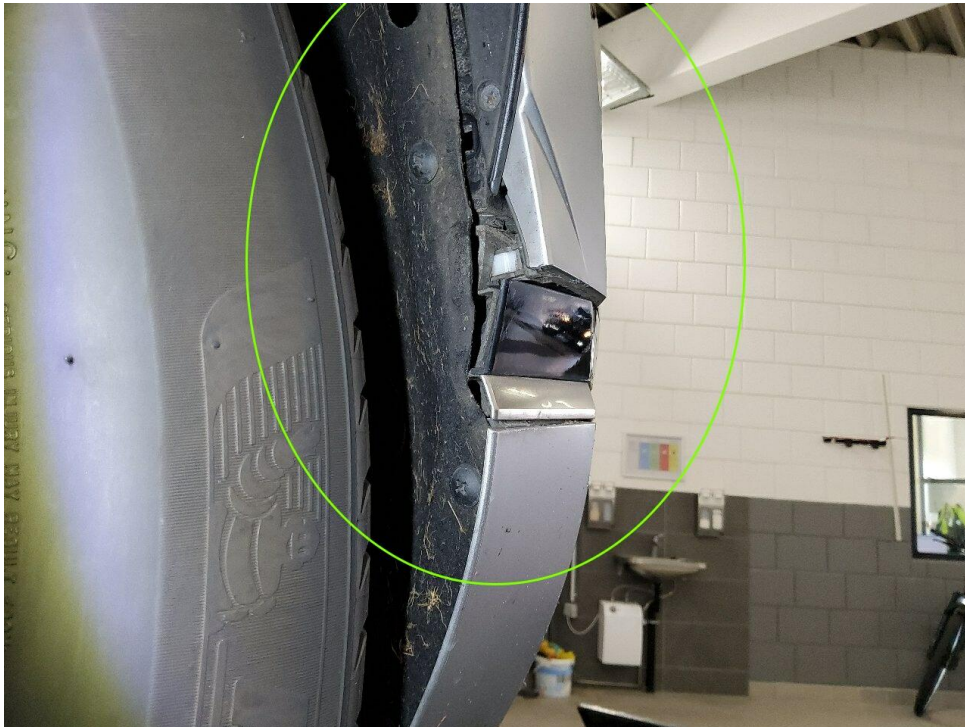
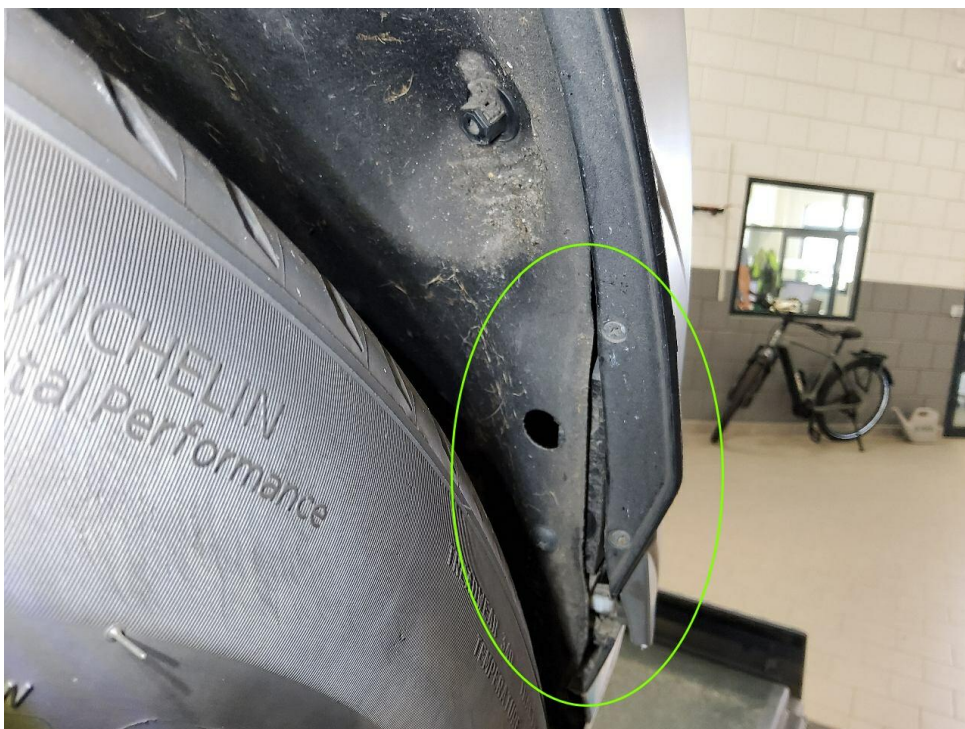
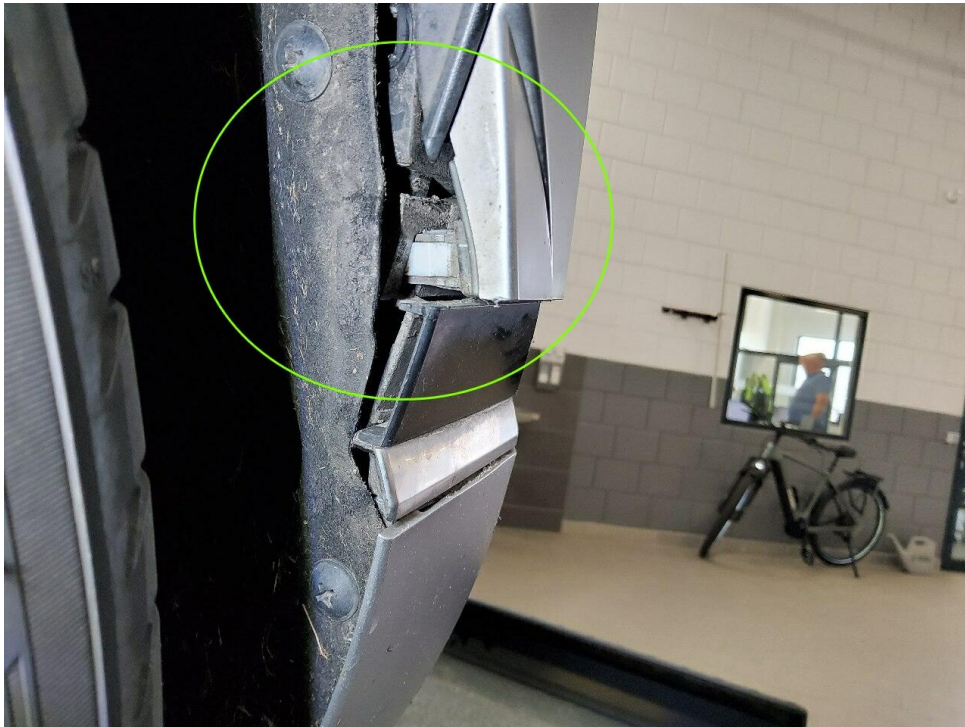
Bild 9 : Unfallschaden hinten links, Radhausschale, Stoßfänger hinten und Radlaufblende beschädigt

Bild 10 : Unfallschaden hinten links, Radhausschale, Stoßfänger hinten und Radlaufblende beschädigt

Bild 11 : Unfallschaden hinten links, Radhausschale, Stoßfänger hinten und Radlaufblende beschädigt

Bild 12 : Unfallschaden hinten links, Radhausschale, Stoßfänger hinten und Radlaufblende beschädigt

Bild 13 : Unfallschaden hinten links, Radhausschale, Stoßfänger hinten und Radlaufblende beschädigt

Zwei Schäden im Heckbereich, beide enthalten den Hauptteil des Stoßängers hinten als zu ersetzende Position.

| Bezeichnung des Schadens / Rep.-Weg | Rep.Kost<br>netto | Anrechn.<br>brutto | Minderwert in EUR<br>netto | brutto | |
|---|---|---|---|---|---|
| 3. Unfallschaden hinten links, Radhausschale, Stoßfänger hinten und Radlaufblende beschädigt, instandsetzen (Bild 9, 10, 11, 12, 13) | 1.297,48 | 1.544 | 100 | -1.297,48 | -1.544 |

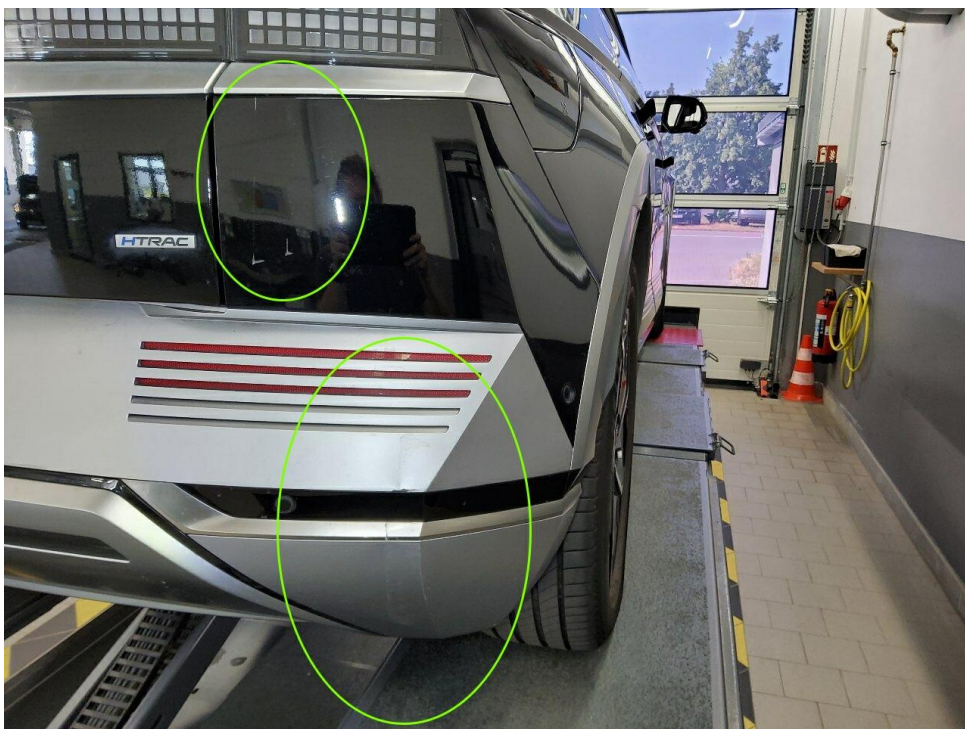
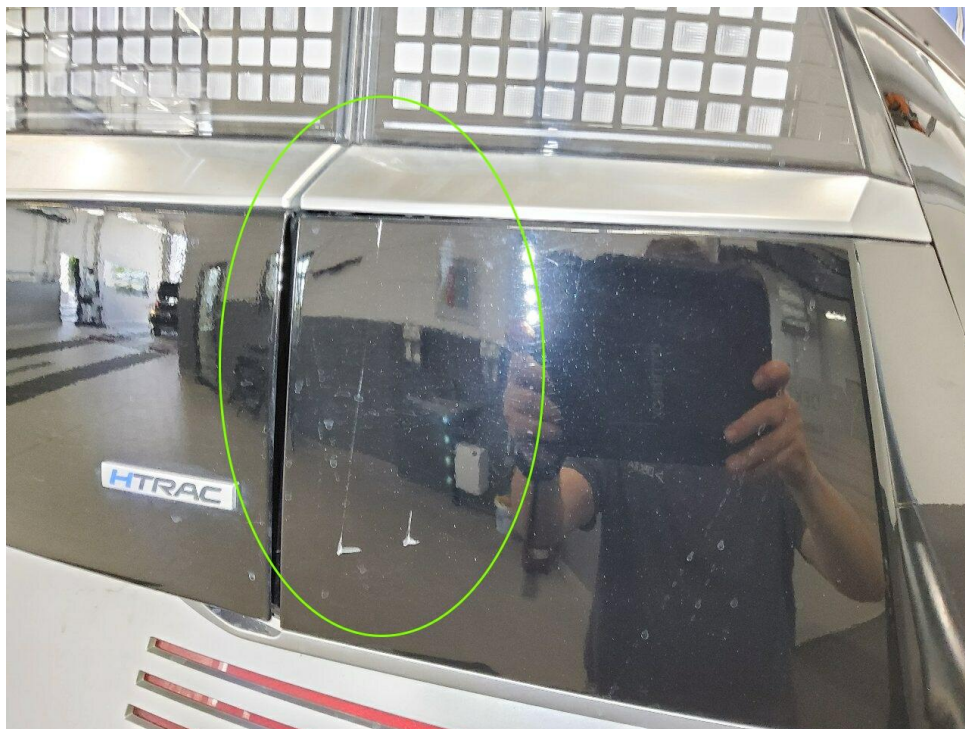
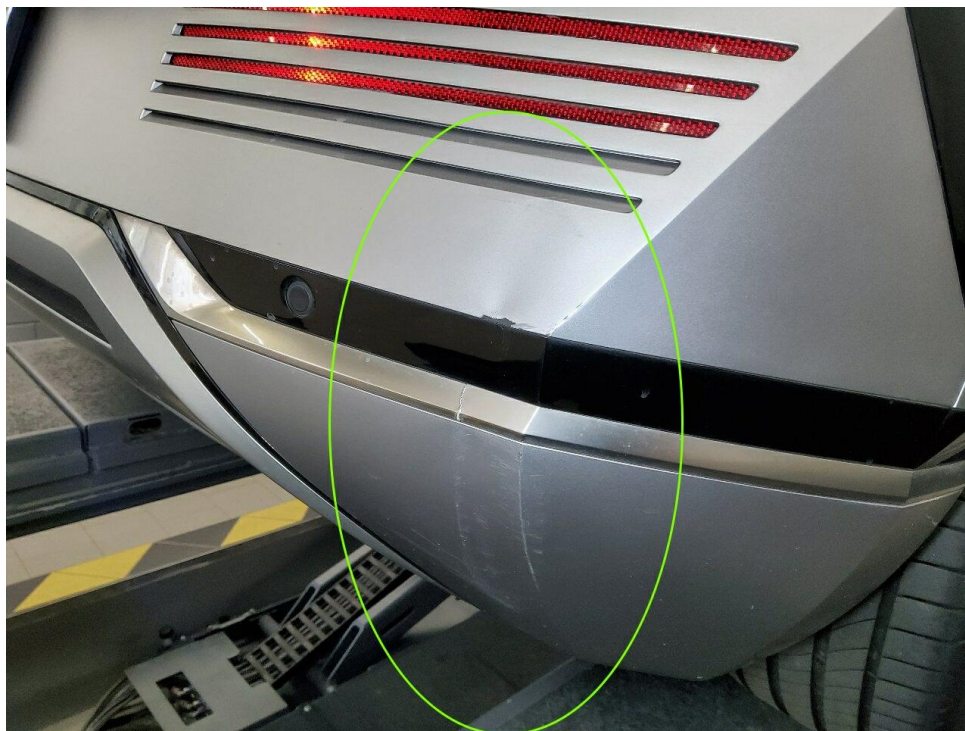
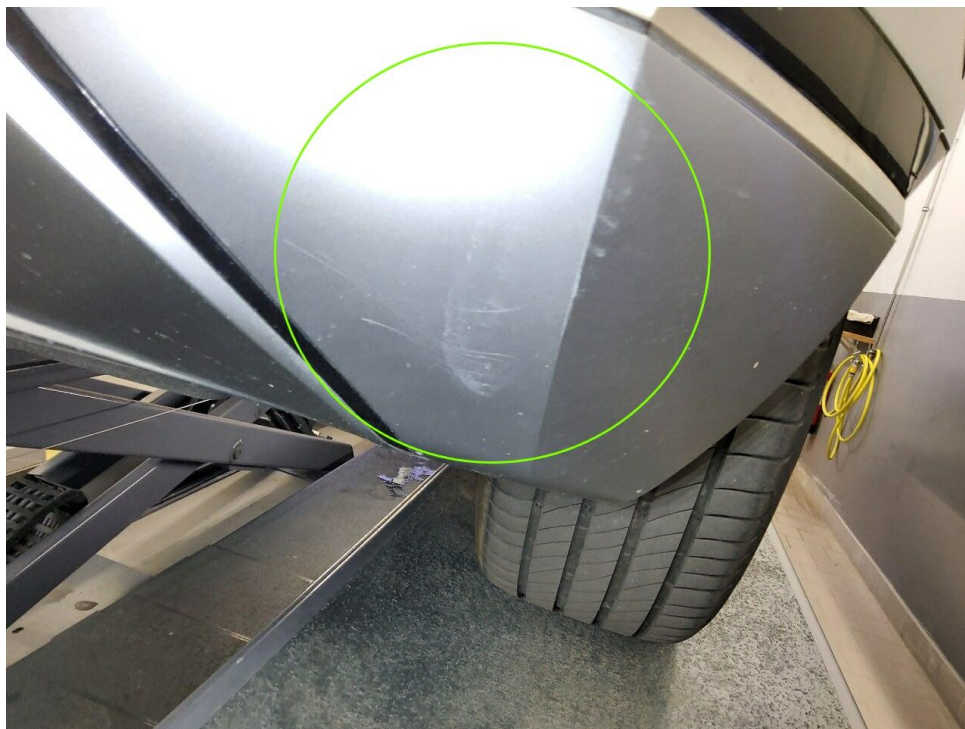
Bild 14 : Unfallschaden hinten rechts, Stoßfänger hinten deformiert

Bild 15 : Unfallschaden hinten rechts, Stoßfänger hinten deformiert

Bild 16 : Unfallschaden hinten rechts, Stoßfänger hinten deformiert

Bild 17 : Unfallschaden hinten rechts, Stoßfänger hinten deformiert

| Bezeichnung des Schadens / Rep.-Weg | Rep.Kost<br>netto | Anrechn.<br>brutto | Minderwert in EUR<br>netto | brutto | |
|---|---|---|---|---|---|
| 4. Unfallschaden hinten rechts, Stoßfänger hinten deformiert, instandsetzen (Bild 14, 15, 16, 17) | 1.528,57 | 1.819 | 100 | -1.528,57 | -1.819 |

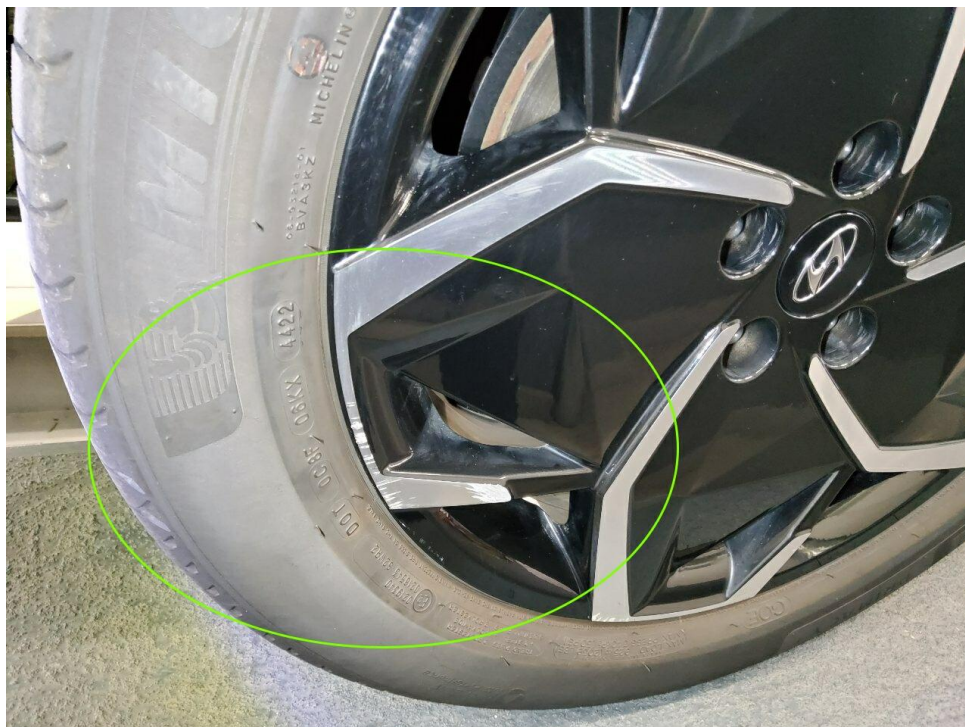
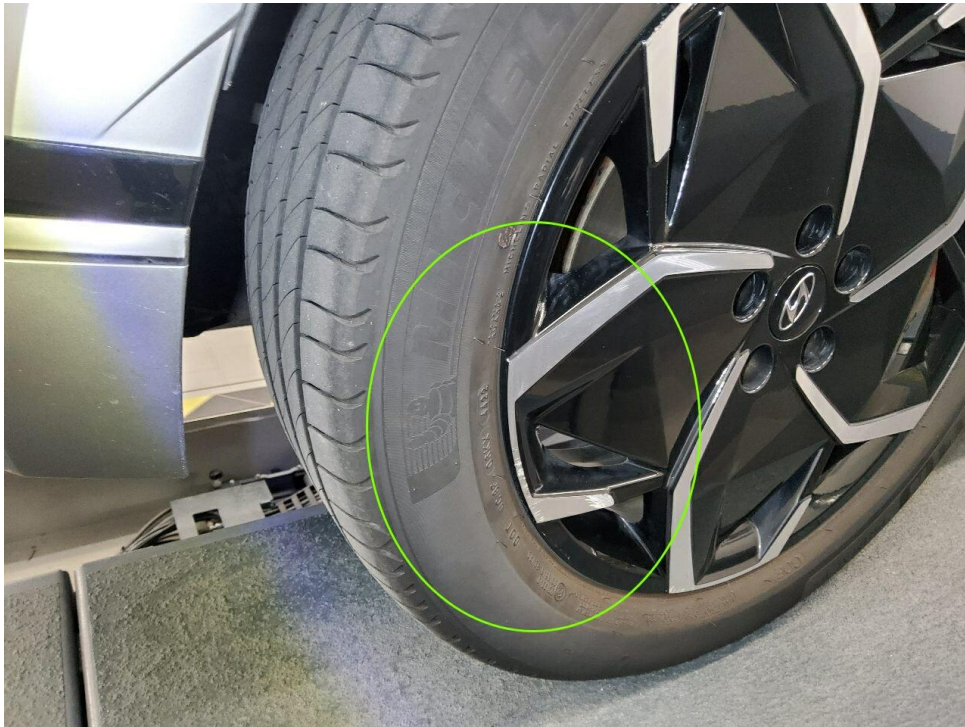
Bild 18 : Leichtmetallfelge glanzgedreht hinten rechts verschrammt

Bild 19 : Leichtmetallfelge glanzgedreht hinten rechts verschrammt

| Bezeichnung des Schadens / Rep.-Weg | Rep.Kost<br>netto | Anrechn.<br>brutto | Minderwert in EUR<br>netto | brutto | |
|---|---|---|---|---|---|
| 5. Leichtmetallfelge glanzgedreht hinten rechts verschrammt, erneuern (Bild 18, 19) | 812,61 | 967 | 100 | -812,61 | -967 |

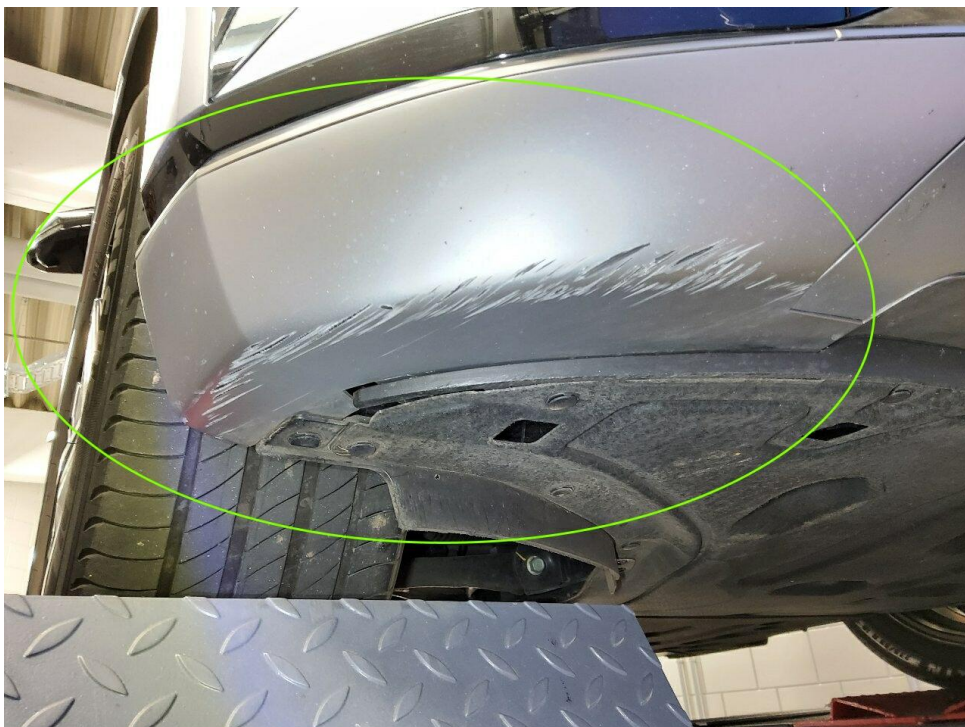
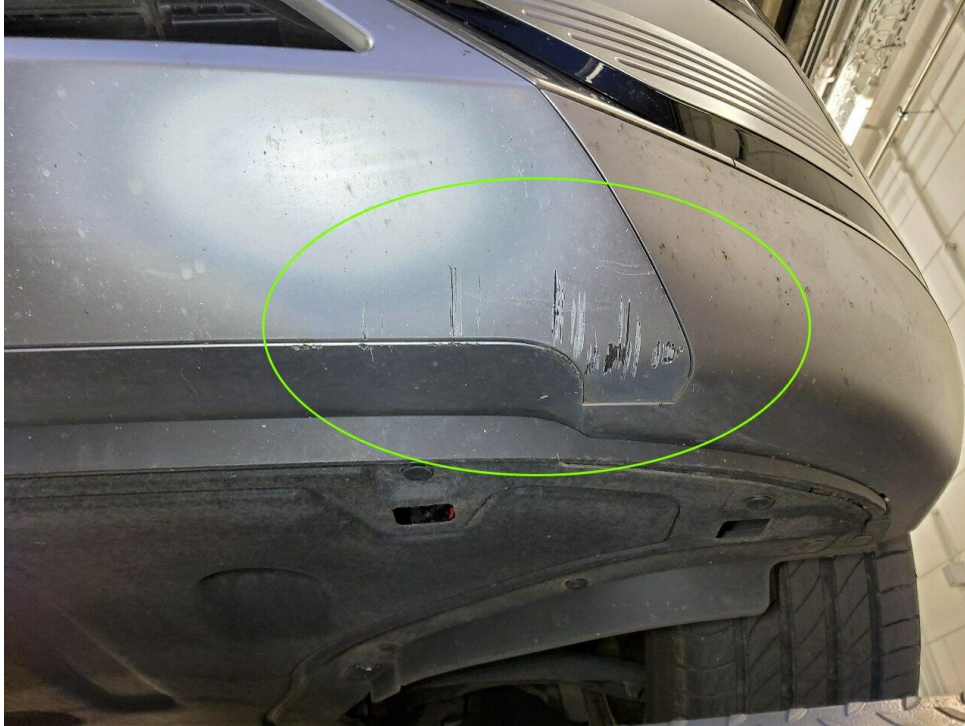
Bild 20 : Stoßfänger vorne unterhalb mehrfach verschrammt

Bild 21 : Stoßfänger vorne unterhalb mehrfach verschrammt

| Bezeichnung des Schadens / Rep.-Weg | Rep.Kost<br>netto | Anrechn.<br>brutto | Minderwert in EUR<br>netto | brutto | |
|---|---|---|---|---|---|
| 6. Stoßfänger vorne unterhalb mehrfach verschrammt, lackieren mit Lackaufbau (Bild 20, 21) | 294,12 | 350 | 55 | -162,18 | -193 |
