Bewertungsgutachten

Kennzeichen **M Z4382** **FIN** **6FPPXXMJ2PPL42158**

Fahrzeugart	Personenkraftwagen
Hersteller	FORD (AUS)
Typ / Verkaufsbezeichnung	2AB / Ranger 2,0 I EcoBlue Doppelkabine Autm. Wildtrak
HSN / TSN	1566 / AAQ
Fahrzeug-Ident.-Nr.	6FPPXXMJ2PPL42158
zul. Gesamtmasse	3280 kg
Maße über alles L / B / H	5370 / 1918 / 1884 (mm)
Radstand	3270
Türen	4
Sitzplätze	5
Farbe (Hersteller)	Agate Black Metallic
Energiequelle / Kraftstoff	Diesel
Leistung / Hubraum	151 kW / 1996 cm ³
Schadstoffklasse	EURO6;WLTP;AR;PI/CI;N1 III, N2
Felgen	Leichtmetall
Km-Stand abgelesen	86.666

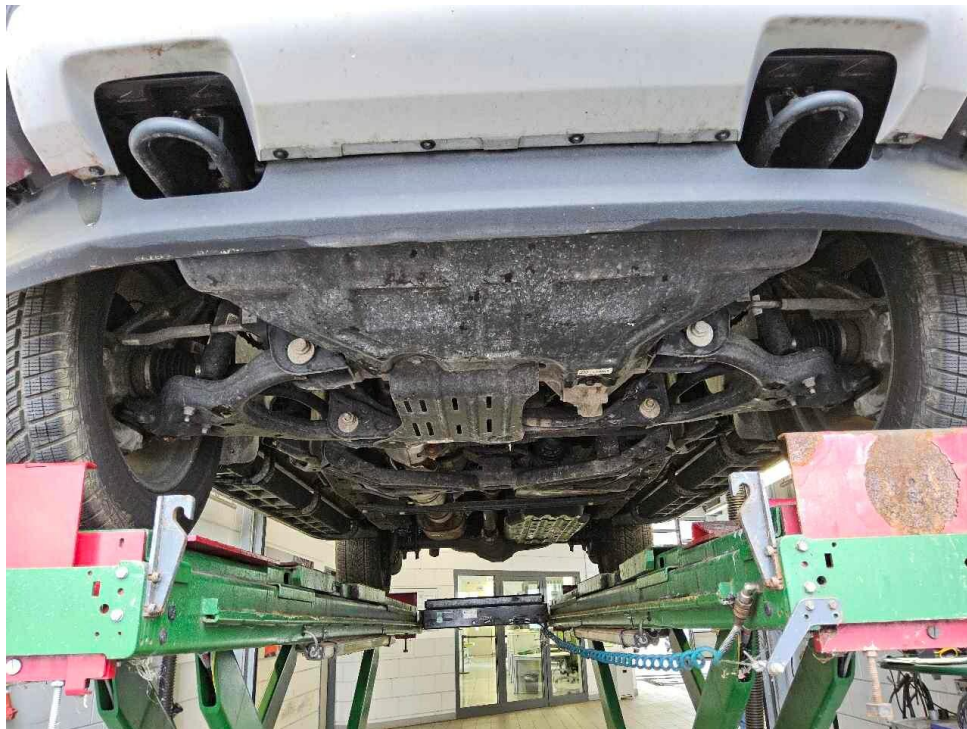
Bild 5 : Fahrzeugunterseite

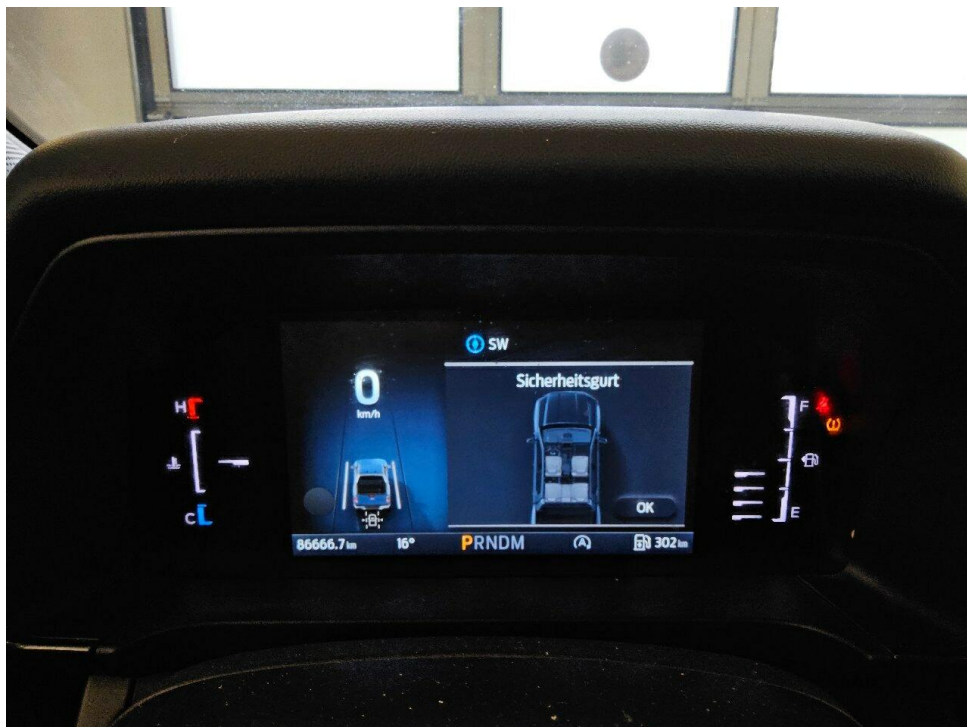
Bild 6 : Kombiinstrument (betriebsbereit) mit Km-Stand

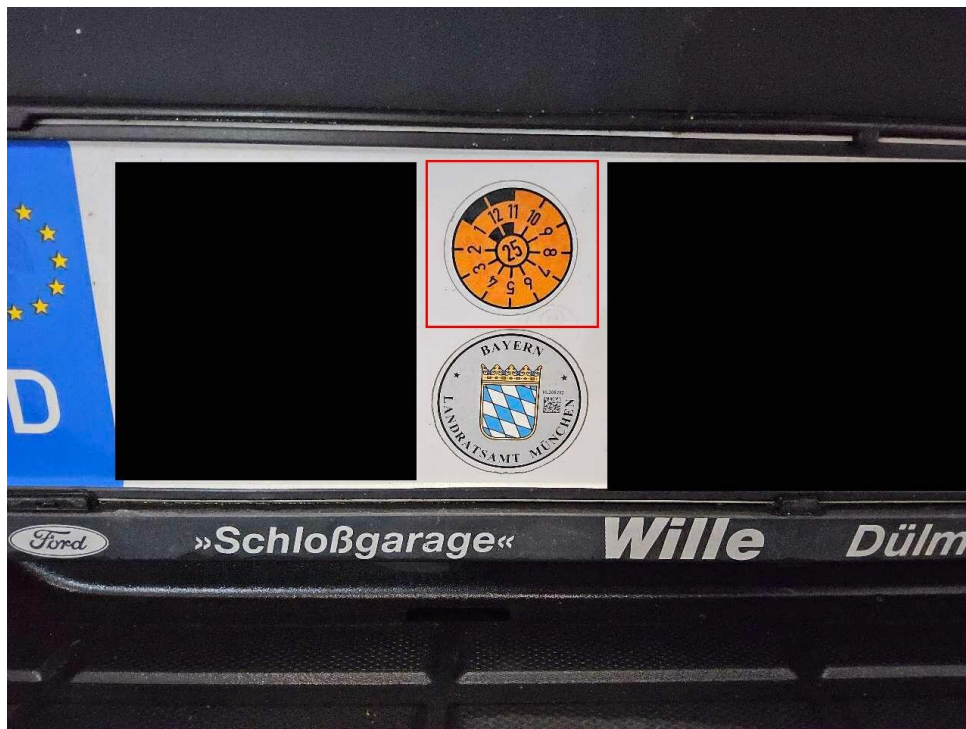
Bild 15 : Hauptuntersuchung überfällig

Bezeichnung des Schadens / Rep.-Weg	Rep.Kost brutto	Anrechn.	Minderwert brutto
1. T- Hauptuntersuchung überfällig, erneuern	160	voll	-160
2. T- Meldung Reifendruck zu niedrig, prüfen und Befund festlegen, Schadenerweiterung möglich	60	voll	-60

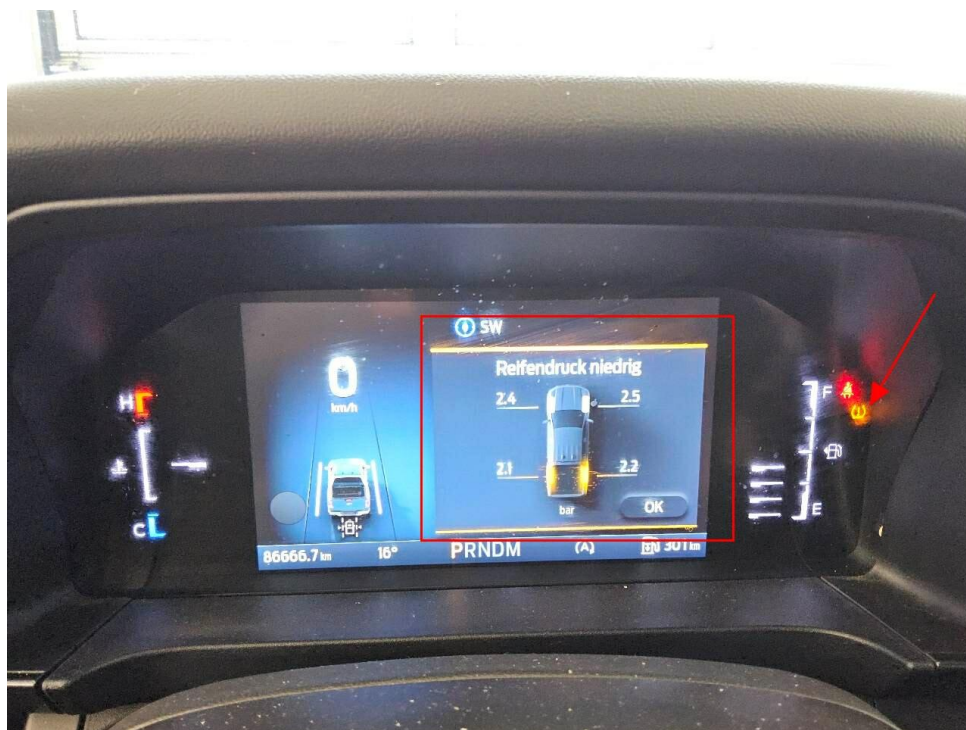
Bild 16 : Meldung Reifendruck zu niedrig

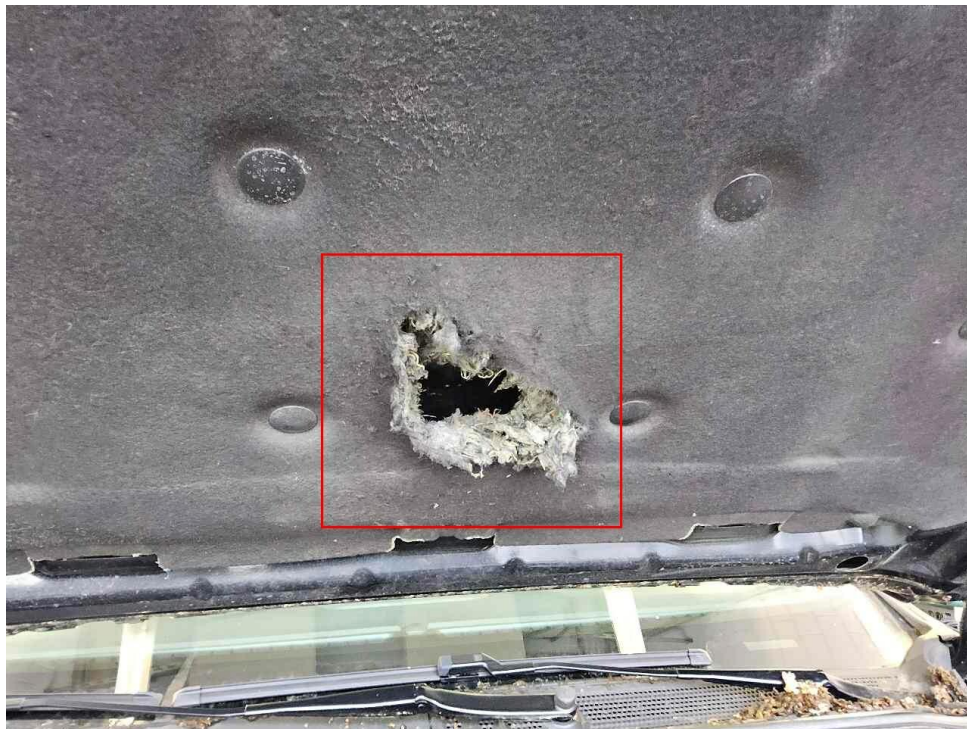
Bild 17 : T- Marderschaden im Motorraum

Bild 18 : T- Marderschaden im Motorraum

3. T- Wartungsnachweis lückenhaft, prüfen und Befund festlegen, Schadenerweiterung möglich	150	voll	-150
4. T- Marderschaden im Motorraum, prüfen und Befund festlegen, Schadenerweiterung möglich (Bild 17, 18)	150	voll	-150

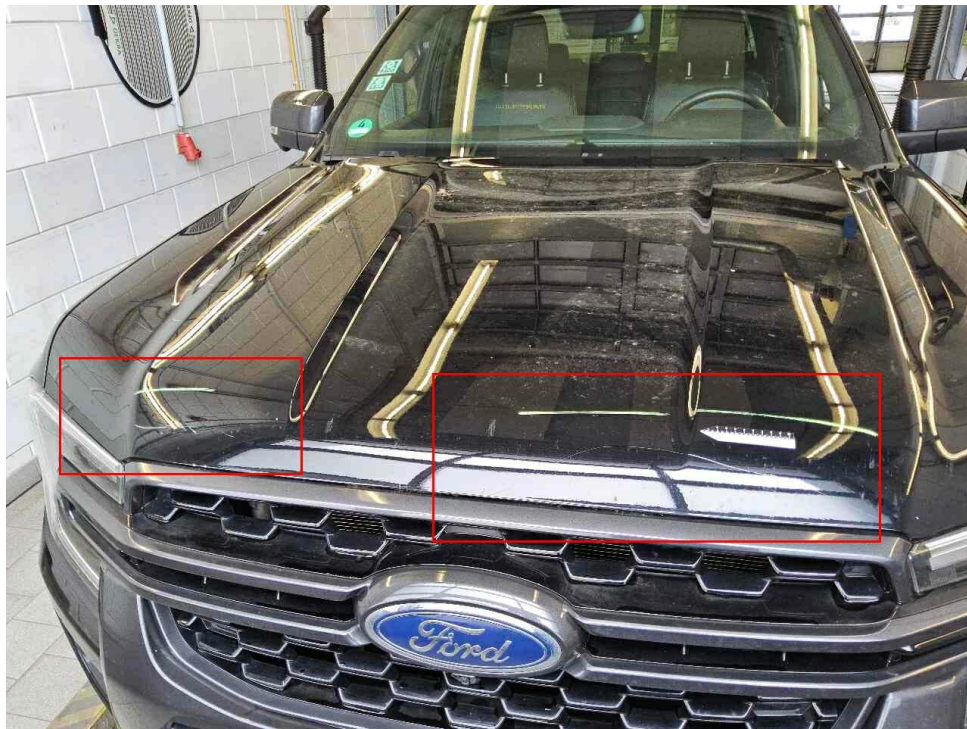
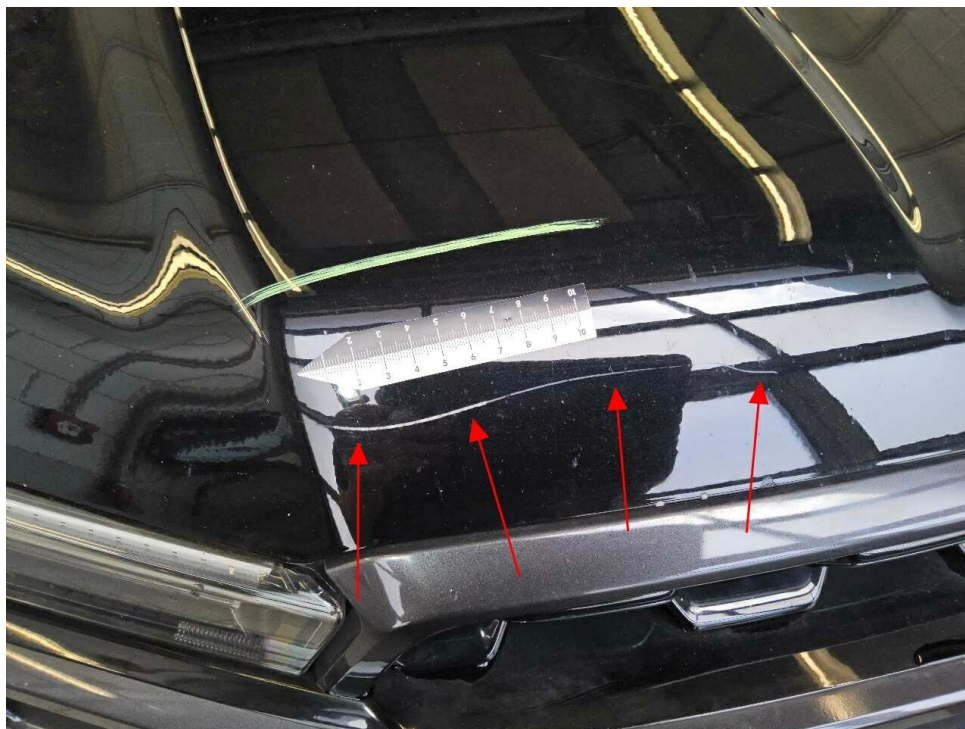
Bild 19 : Motorhaube zerkratzt

Bild 20 : Motorhaube zerkratzt

Bild 21 : Motorhaube zerkratzt

5. Geruchsbelästigung im Innenraum, reinigen	150	voll	-150
6. Motorhaube zerkratzt, lackieren mit Lackaufbau (Bild 19, 20, 21)	1.450	anteilig	-817
7. Tür vorne links eingedellt, verschrammt, smart repair (Bild 22, 23, 24)	150	voll	-150

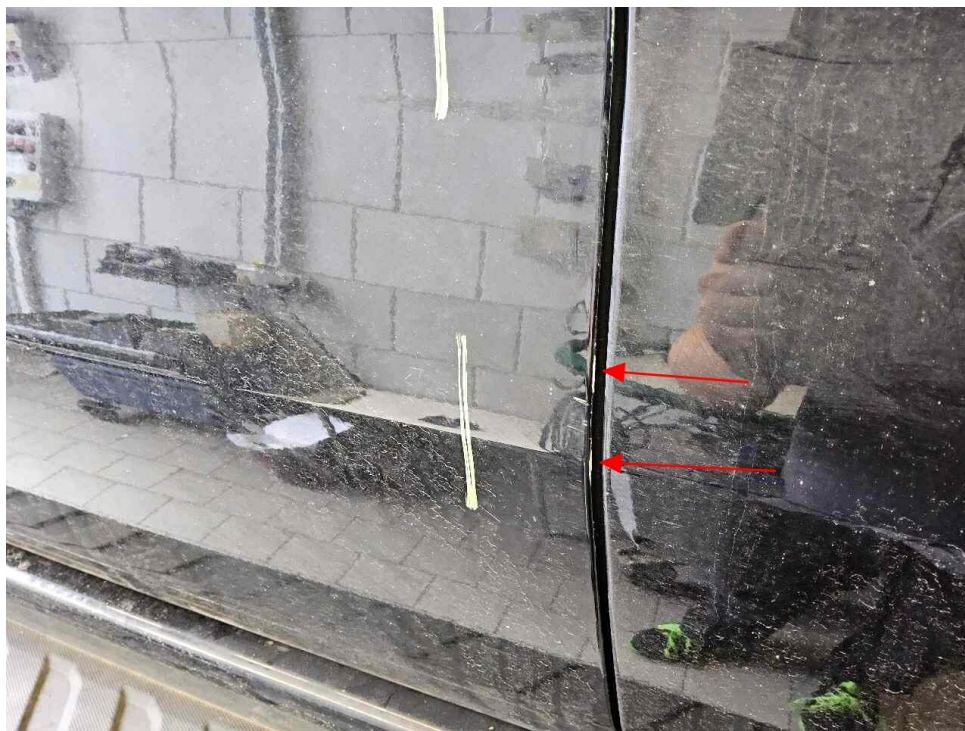
Bild 22 : Tür vorne links eingedellt, verschrammt

Bild 23 : Tür vorne links eingedellt, verschrammt

Bild 24 : Tür vorne links eingedellt, verschrammt

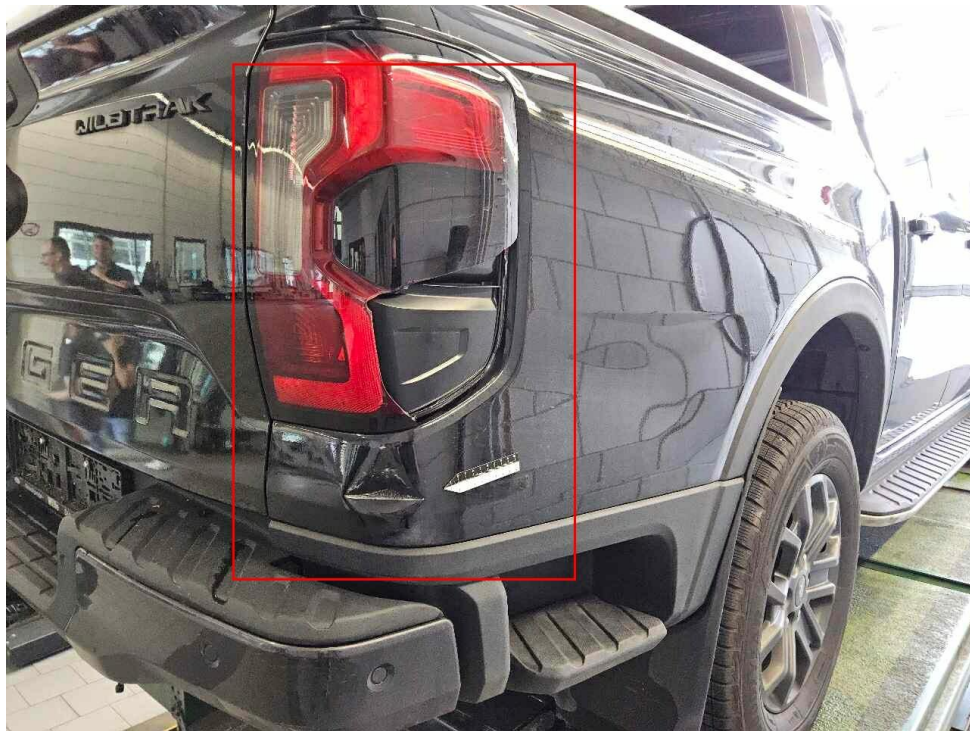
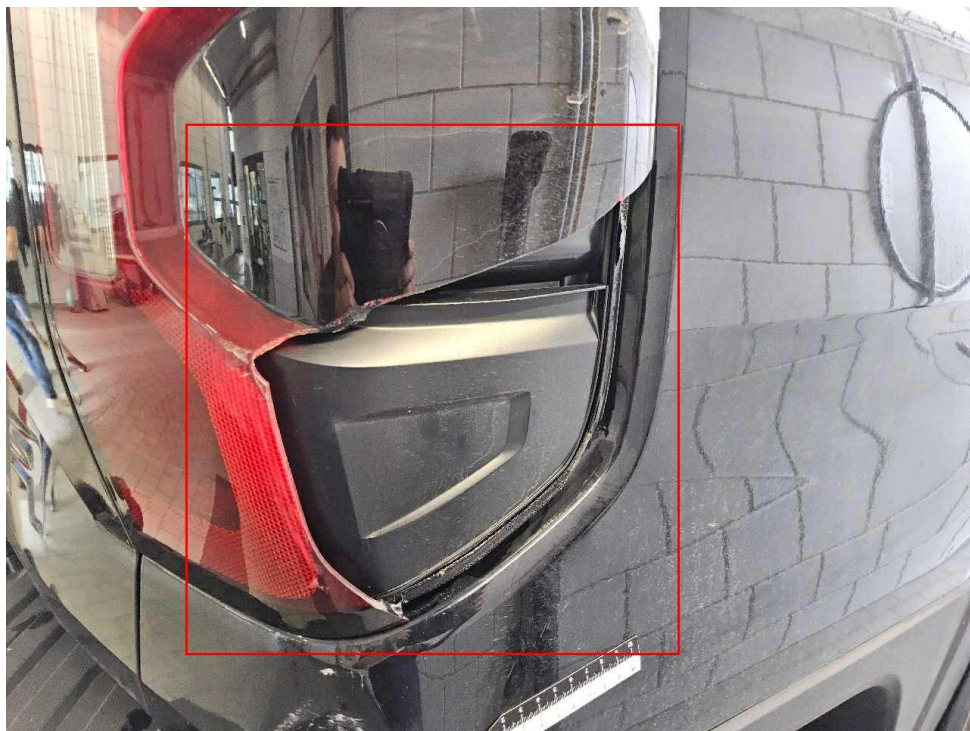
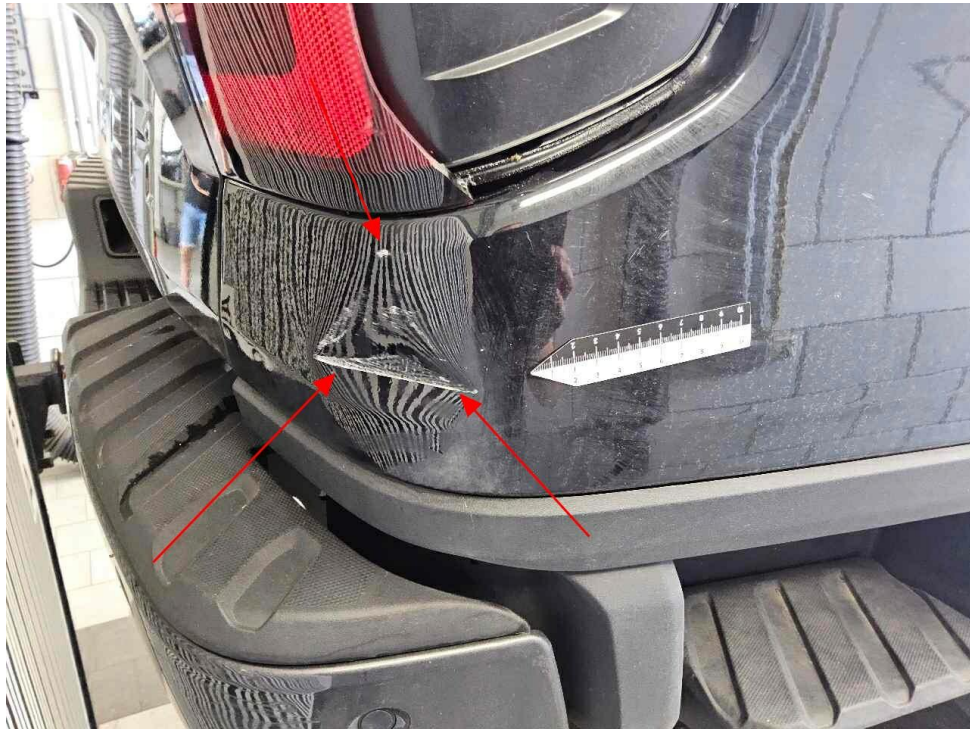
Bild 25 : Anfahrtschaden hinten rechts

Bild 26 : Anfahrtschaden hinten rechts

Bild 27 : Anfahrtschaden hinten rechts

8. Anfahrtschaden hinten rechts, instandsetzen (Bild 25, 26, 27)	2.298	voll	-2.298
9. Radlaufblende hinten rechts verschrammt, erneuern (Bild 28)	281	voll	-281

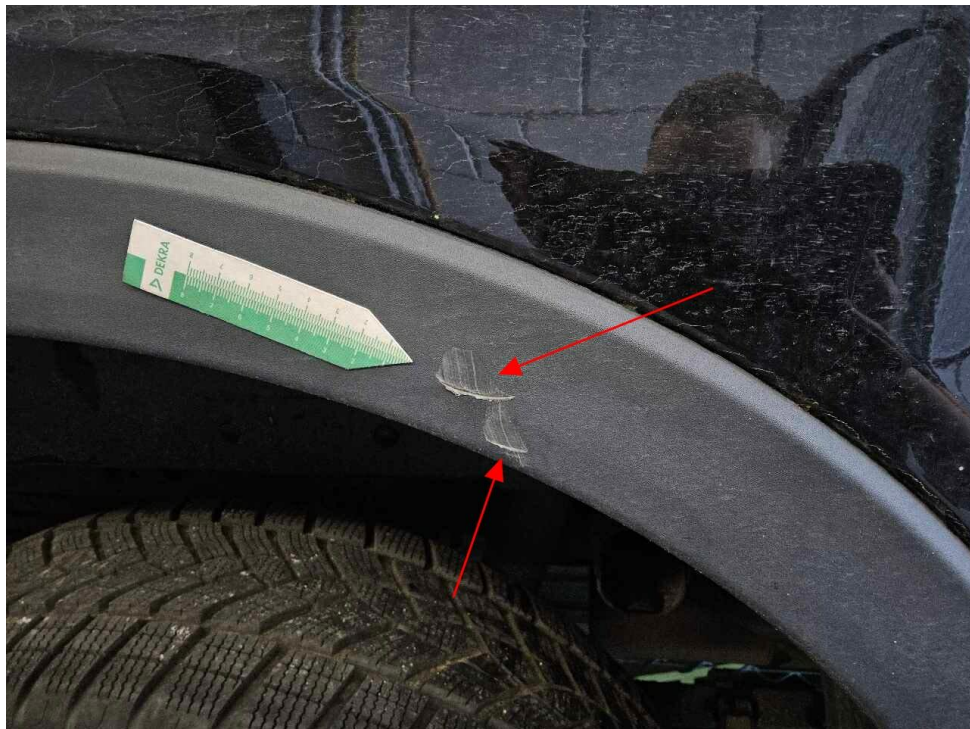
Bild 28 : Radlaufblende hinten rechts verschrammt

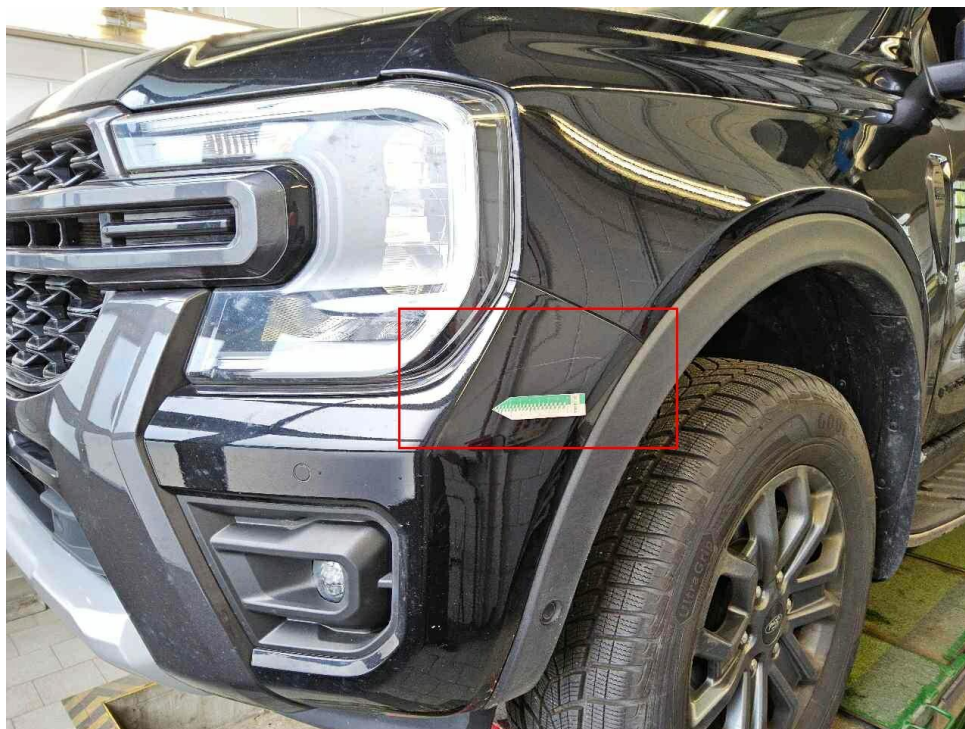
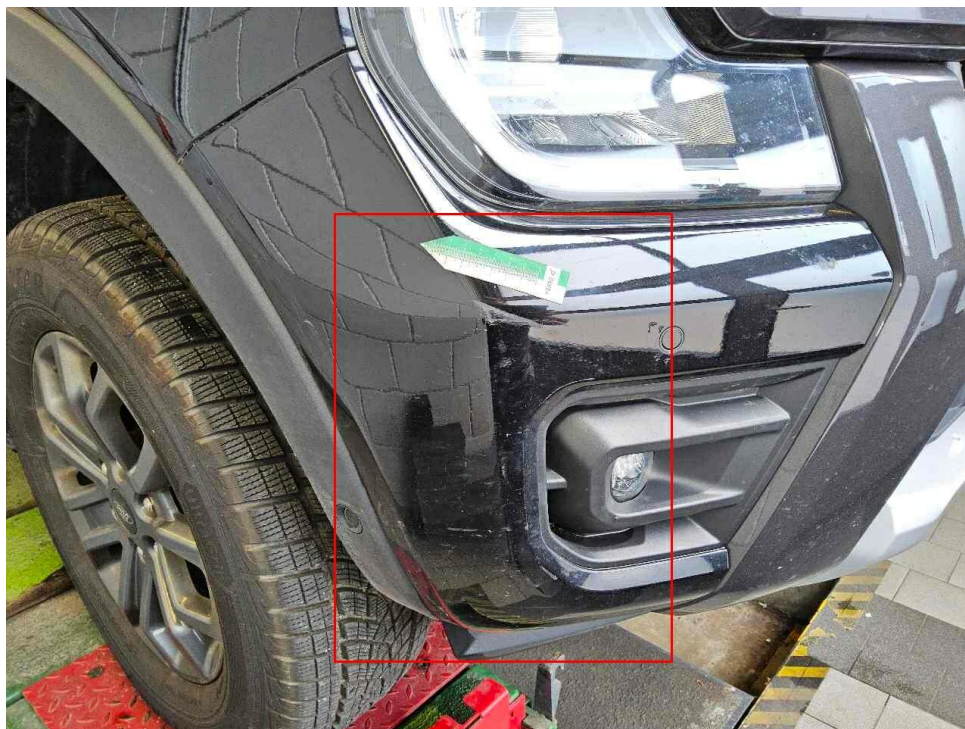
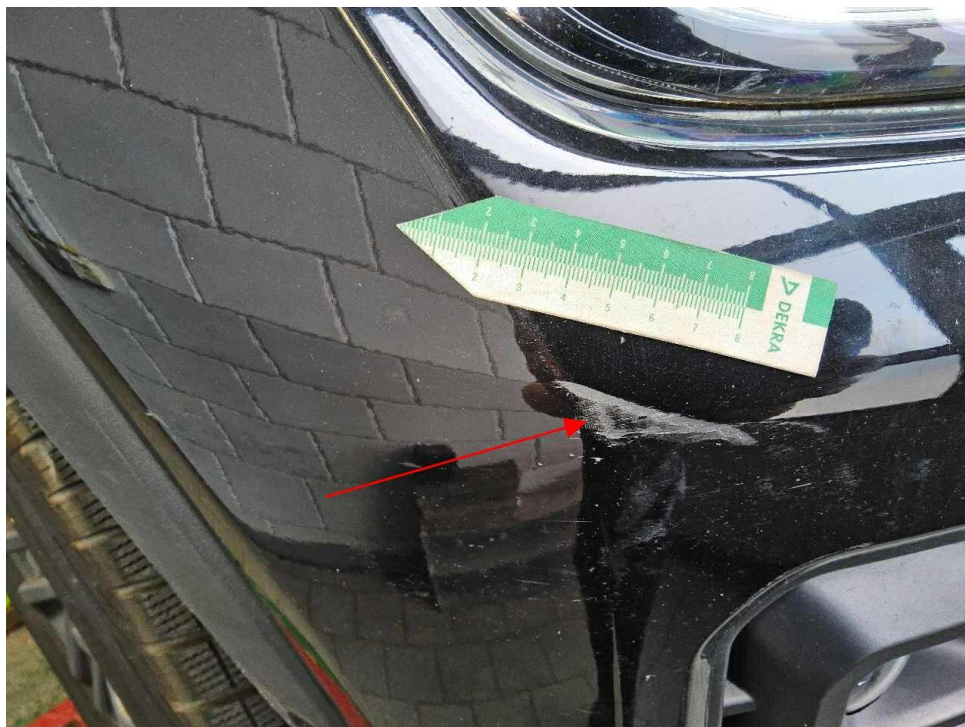
Bild 29 : Stoßfänger vorne zerkratzt

Bild 30 : Stoßfänger vorne zerkratzt

Bild 31 : Stoßfänger vorne zerkratzt

Bild 32 : Stoßfänger vorne zerkratzt

10. Stoßfänger vorne zerkratzt, lackieren mit Lackaufbau (Bild 29, 30, 31, 32)	1.005	anteilig	-566
11. Tankdeckel zerkratzt, lackieren mit Lackaufbau (Bild 33)	605	anteilig	-341

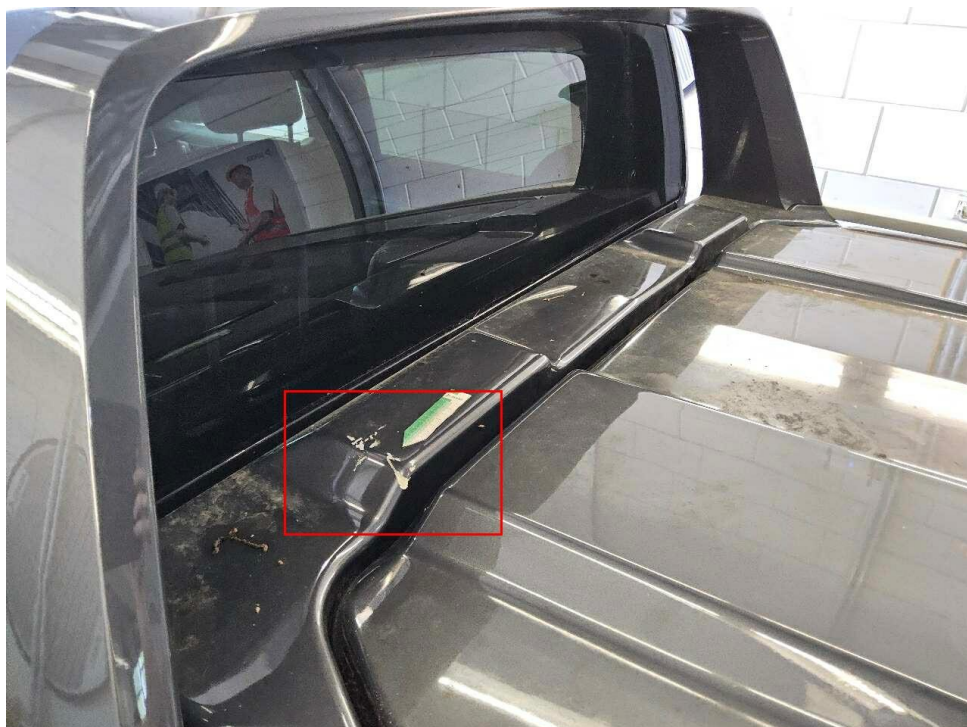
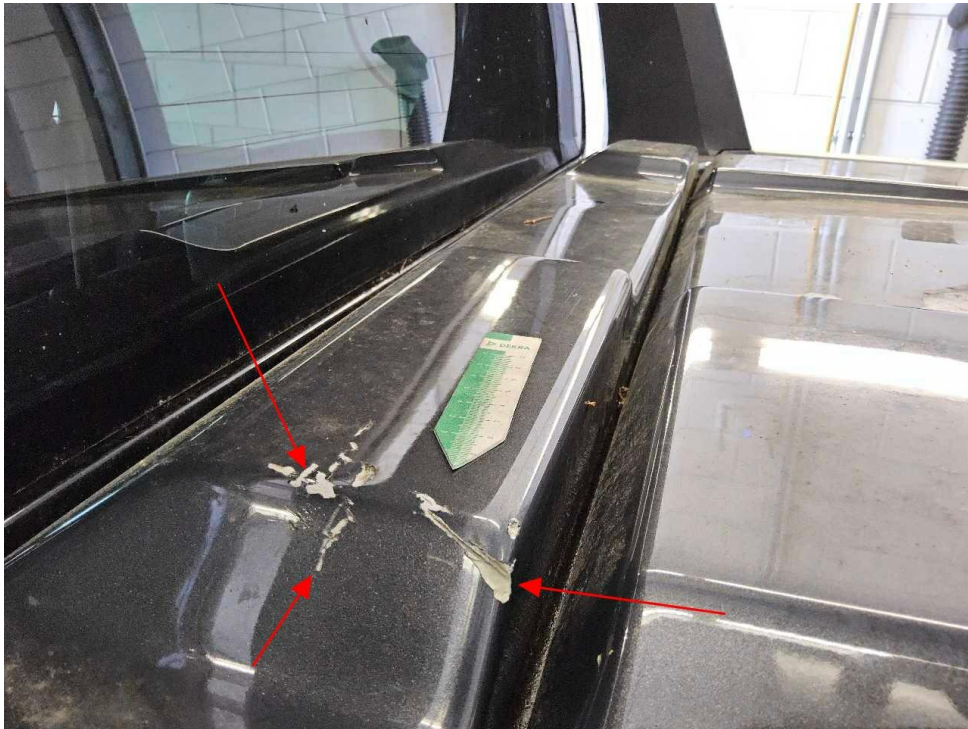
Bild 34 : Verdeck Ladefläche beschädigt

Bild 35 : Verdeck Ladefläche beschädigt

Verdeck Ladefläche leicht beschädigt, .

Verdeck Ladefläche leicht beschädigt,
