## Fahrzeugbeschreibung

## Unfall-/Schadenspiegel

## Zustandsbericht

#### Mercedes-Benz C T-Modell (BM 206)(03.2021->) C 200 T d (206.203)

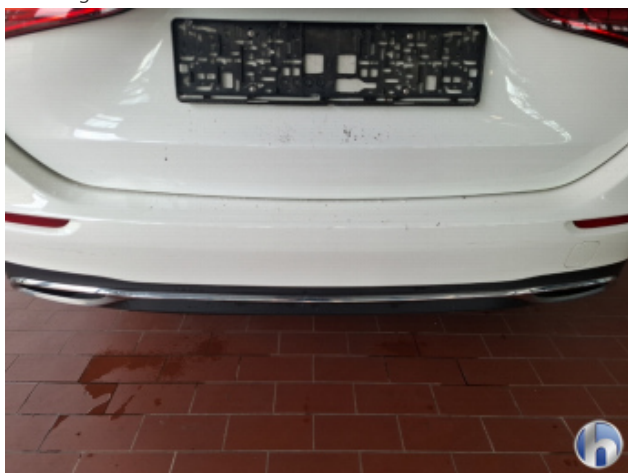
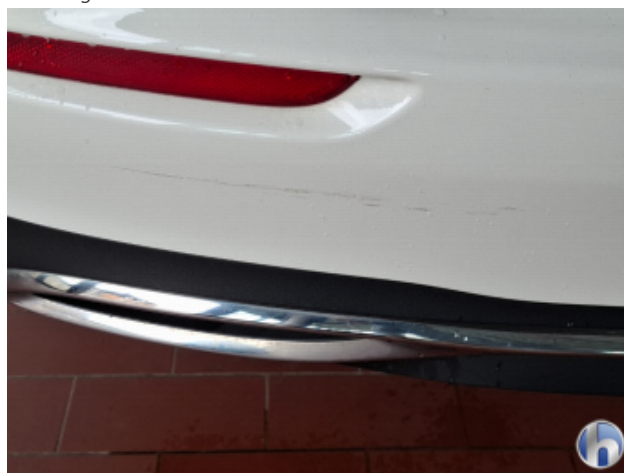
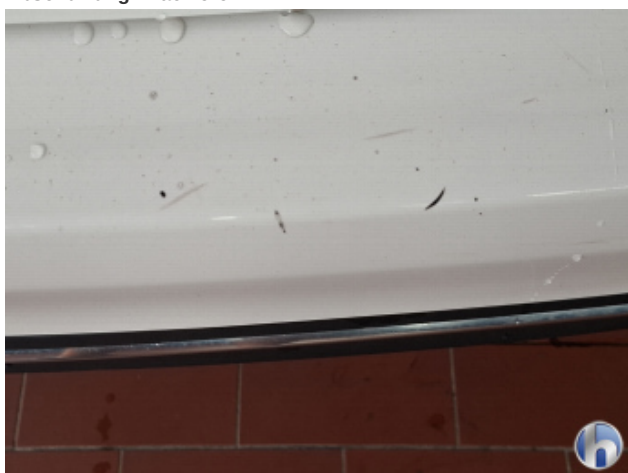
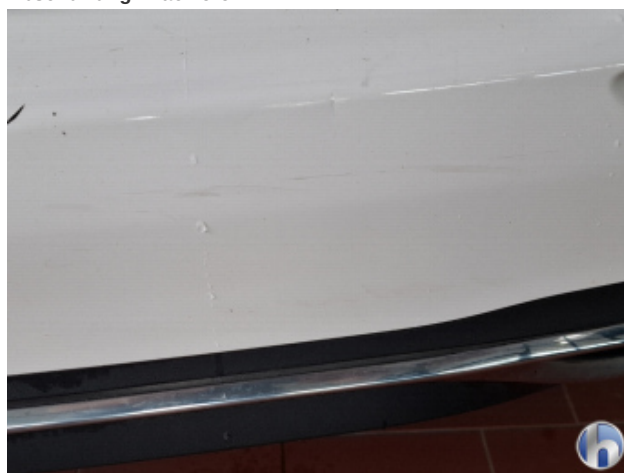
| Schaden | | | |
|---|---|---|--|
| 1. Stoßfänger Hinten | Abschürfung | Lackieren | |

1. Stoßfänger Hinten  
Abschürfung - Lackieren
