## Zustandsbericht

| Kennzeichen | E-JK 400E | Fzg.-Ident.-Nummer | W1N9M0BB8PN026250 |
| Fabrikat | Mercedes-Benz | 1. Zulassung | 12.12.2022 |
| Typ | EQB 250 | Fahrzeugart | PKW |

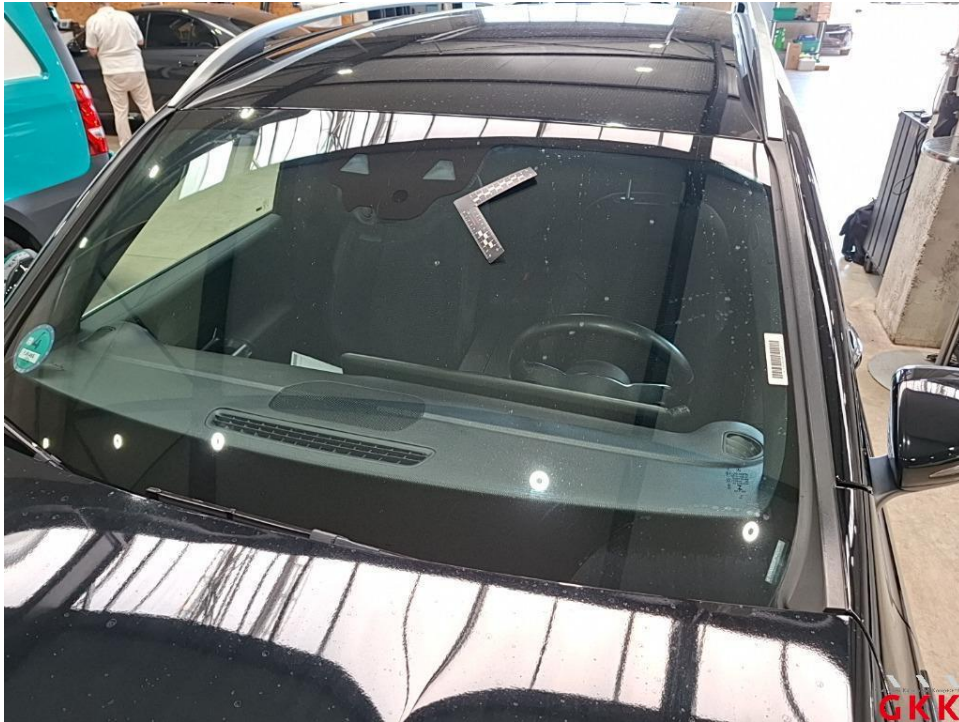
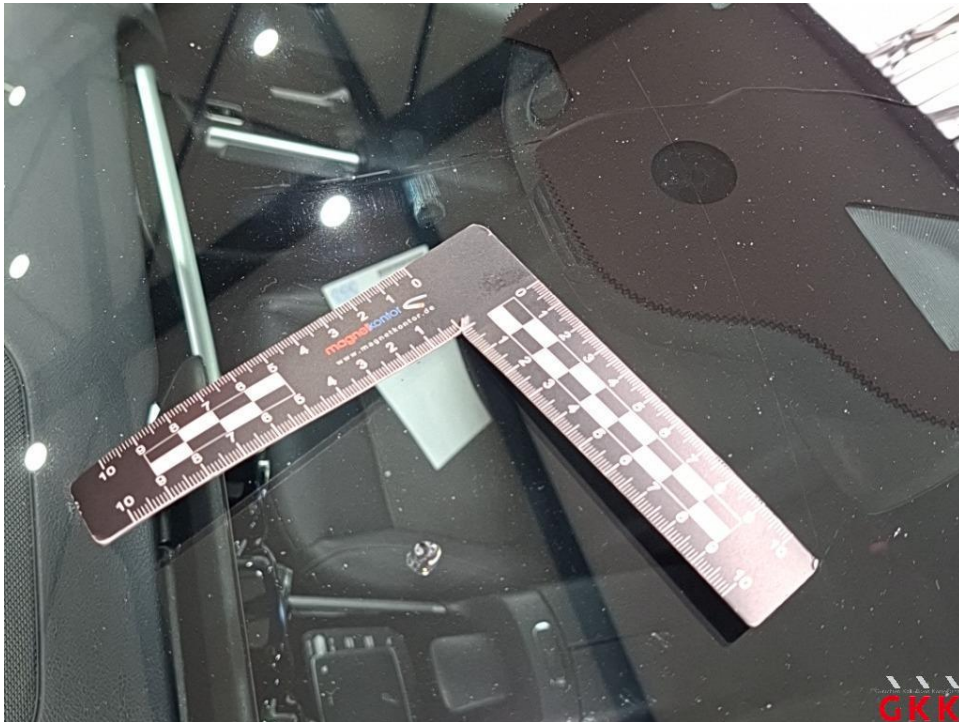
Frontscheibe mit Regensensor und Frontkamera, gerissen (Bild 13, Bild 14)

Bild 13. Frontscheibe, mit Regensensor und Frontkamera, gerissen, ersetzen

Bild 14. Frontscheibe, mit Regensensor und Frontkamera, gerissen, ersetzen

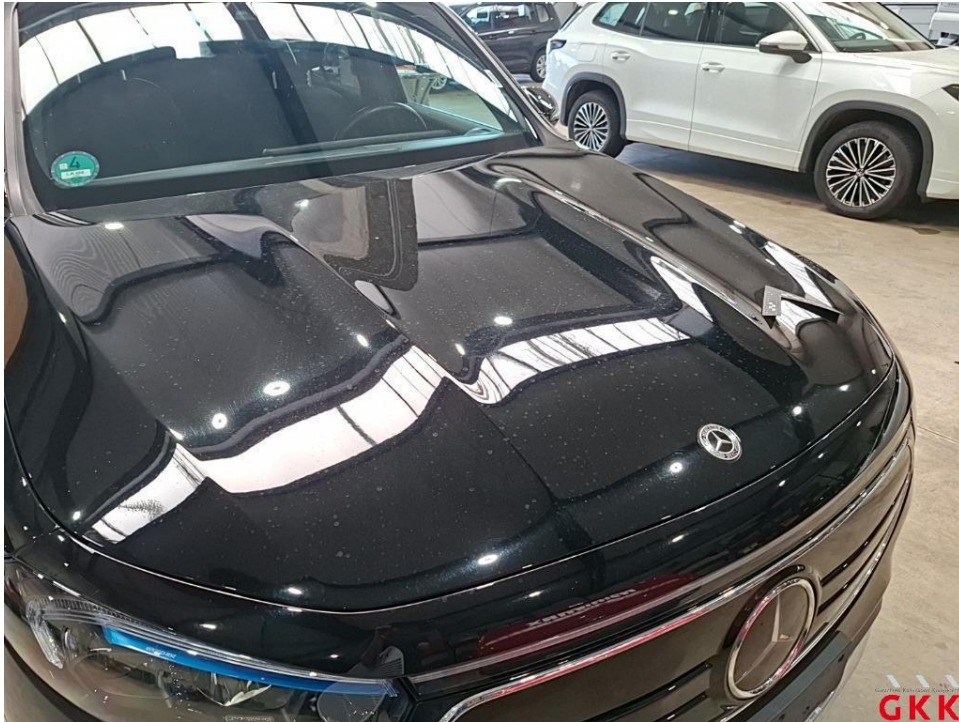
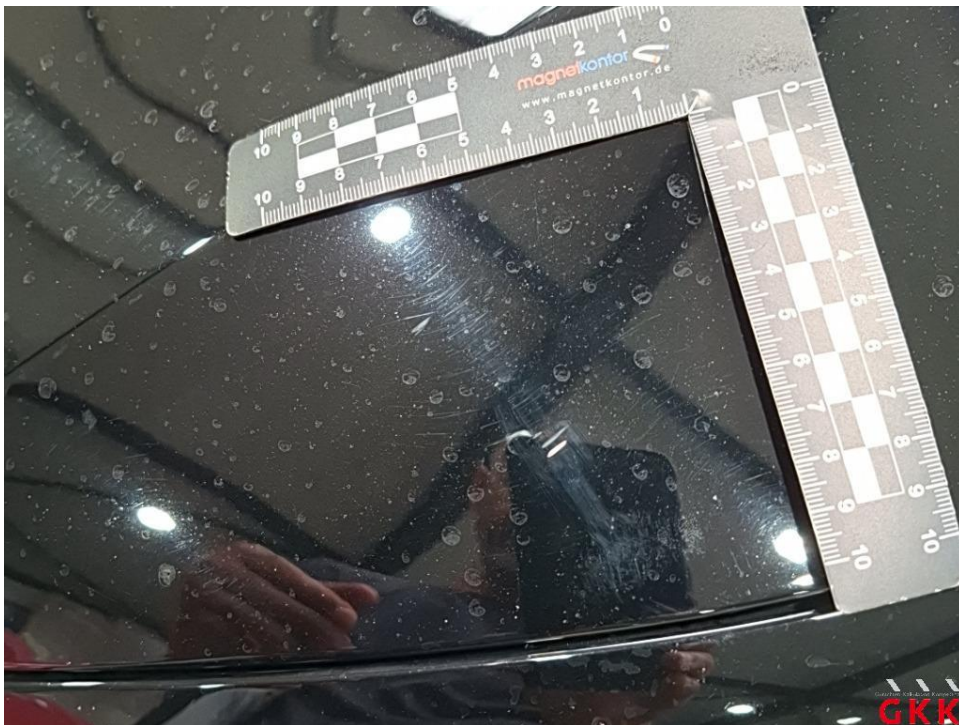
Motorhaube, Steinschlag (Bild 15, Bild 16)

Bild 15. Motorhaube, Steinschlag, auslegen, schleifen, polieren

Bild 16. Motorhaube, Steinschlag, auslegen, schleifen, polieren

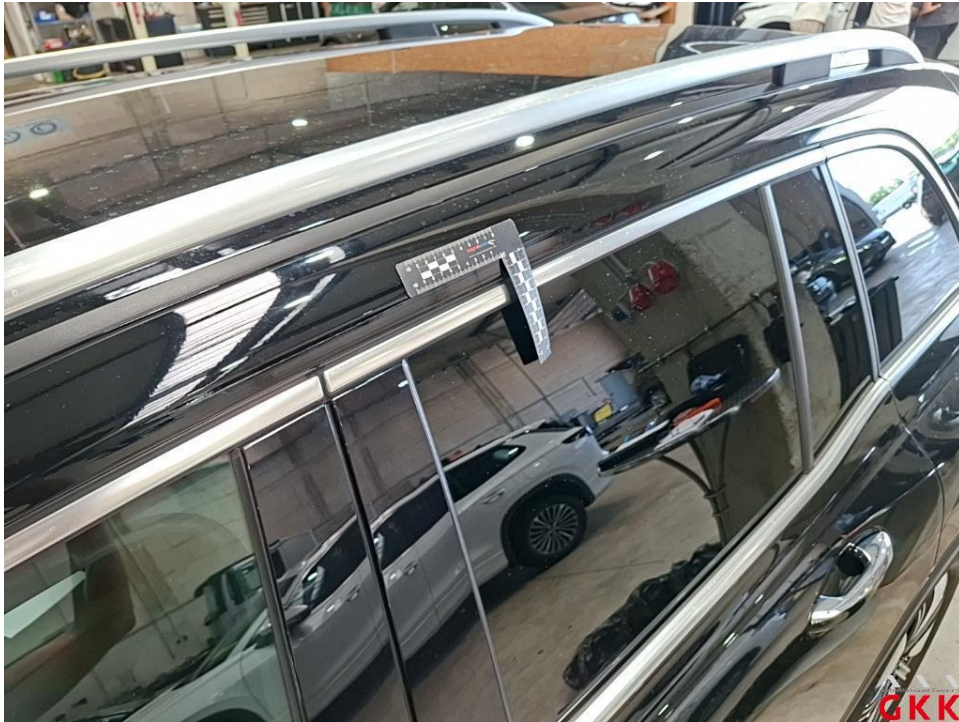
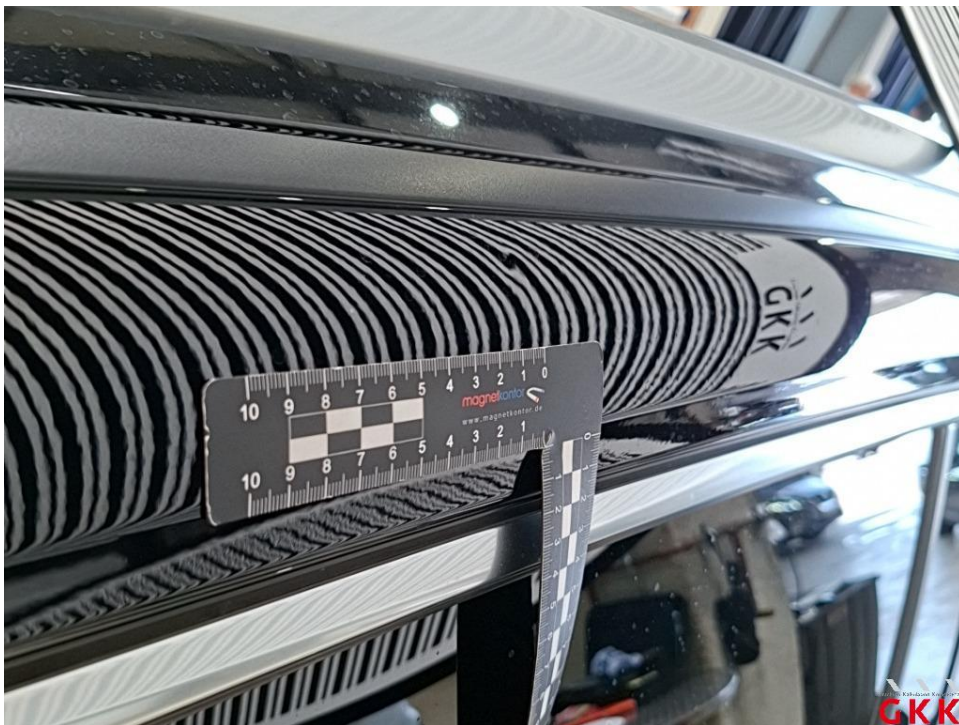
Dach Holm links, beschädigt (Bild 17, Bild 18)

Bild 17. Dach, Holm links, beschädigt, kalt drücken

Bild 18. Dach, Holm links, beschädigt, kalt drücken

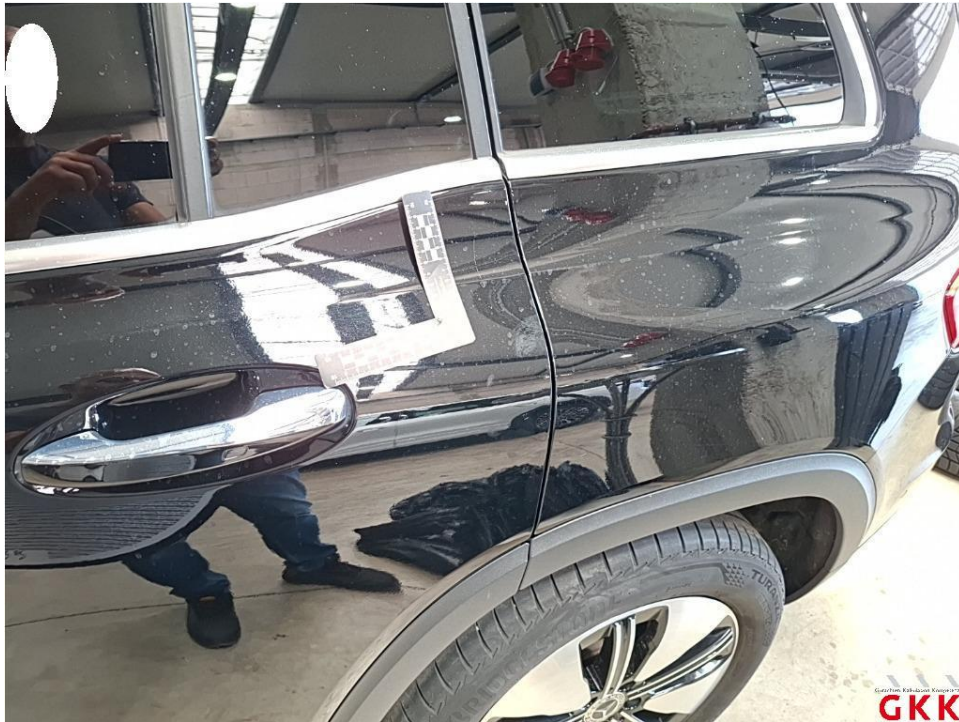
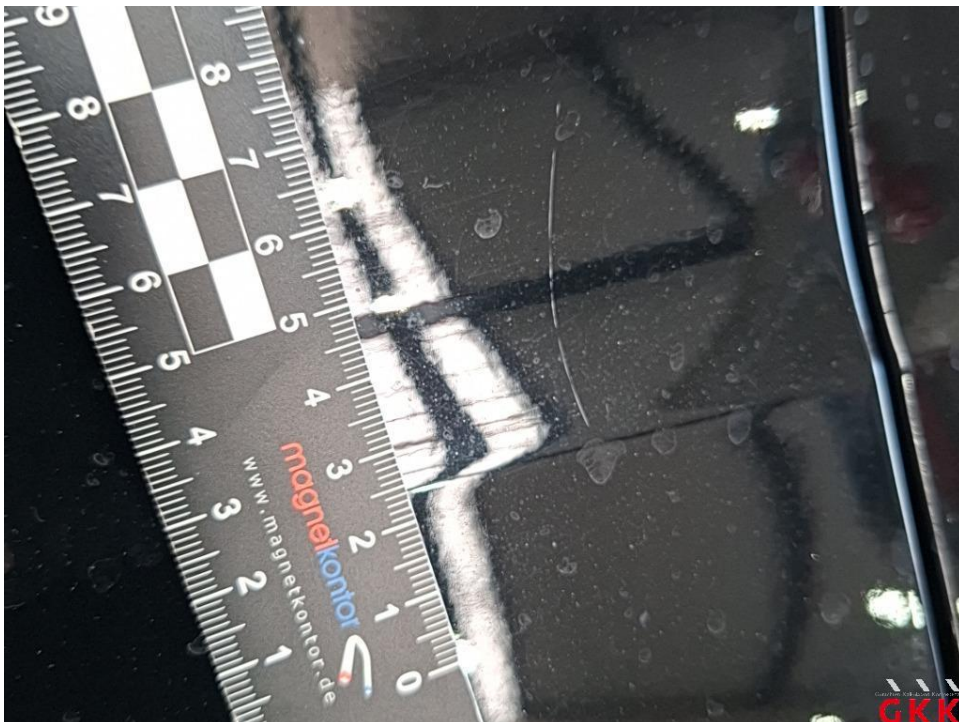
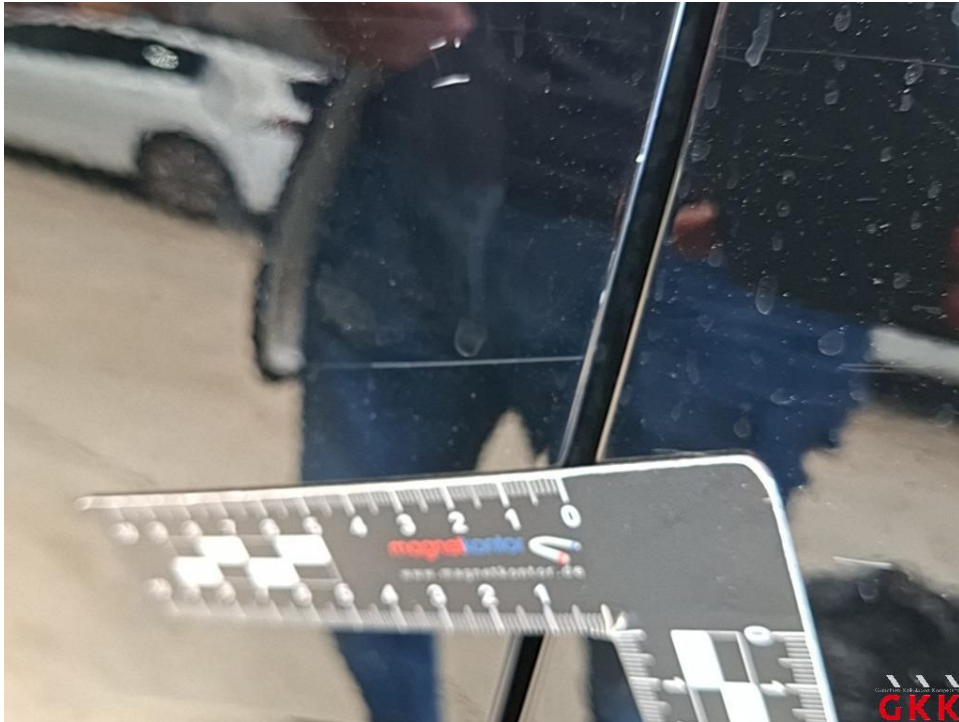
Tür hinten links, verkratzt (Bild 19, Bild 20, Bild 21)

Bild 19. Tür hinten links, verkratzt, aufbereiten

Bild 20. Tür hinten links, verkratzt, aufbereiten

Bild 21. Tür hinten links, verkratzt, aufbereiten

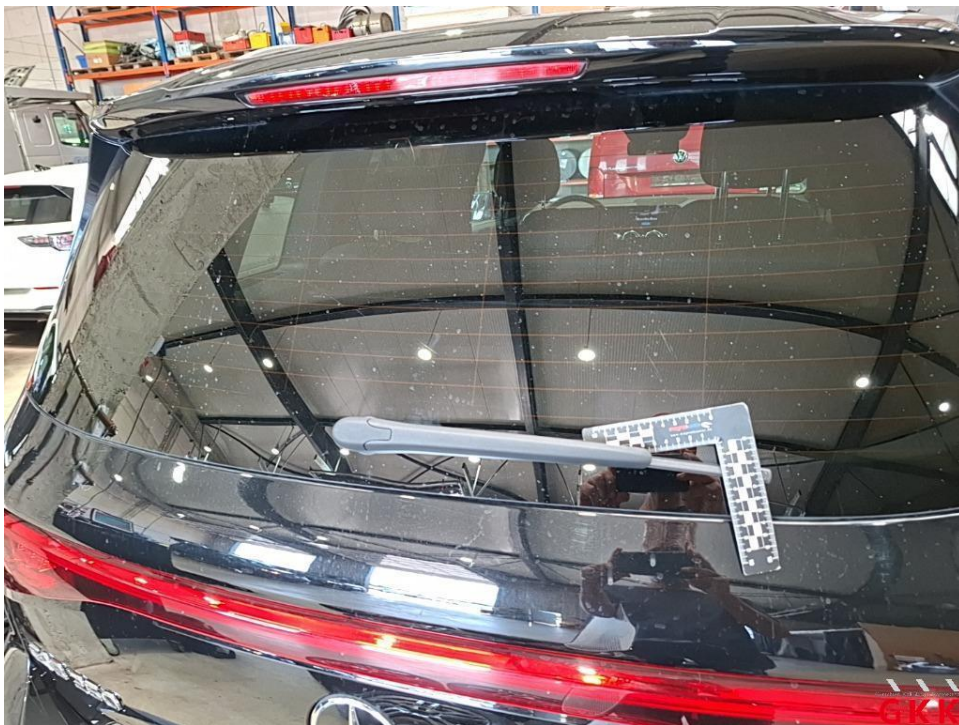
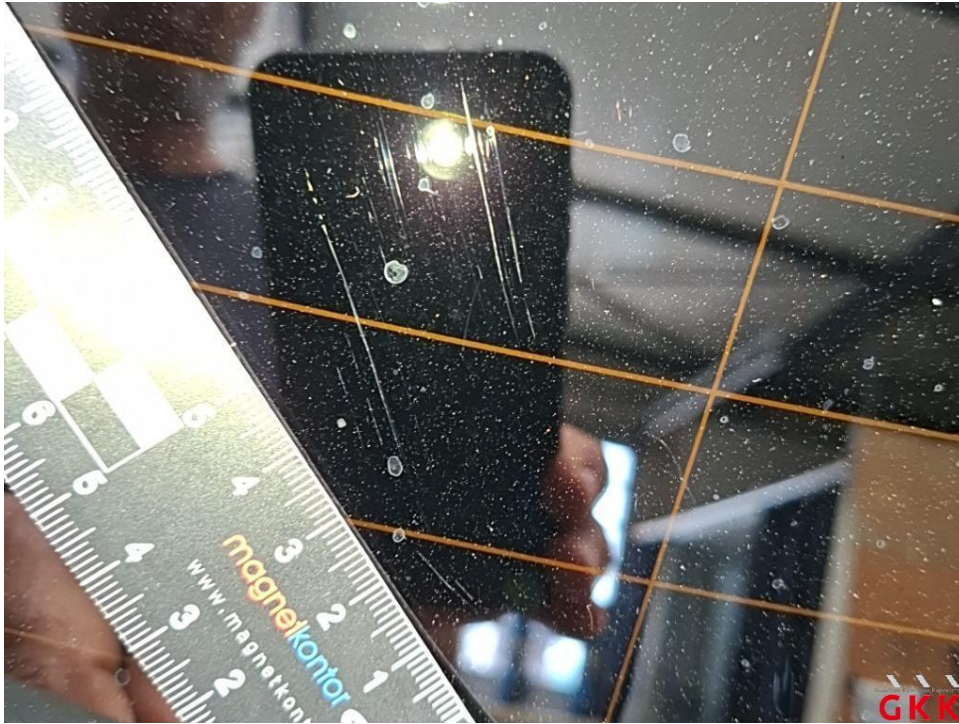
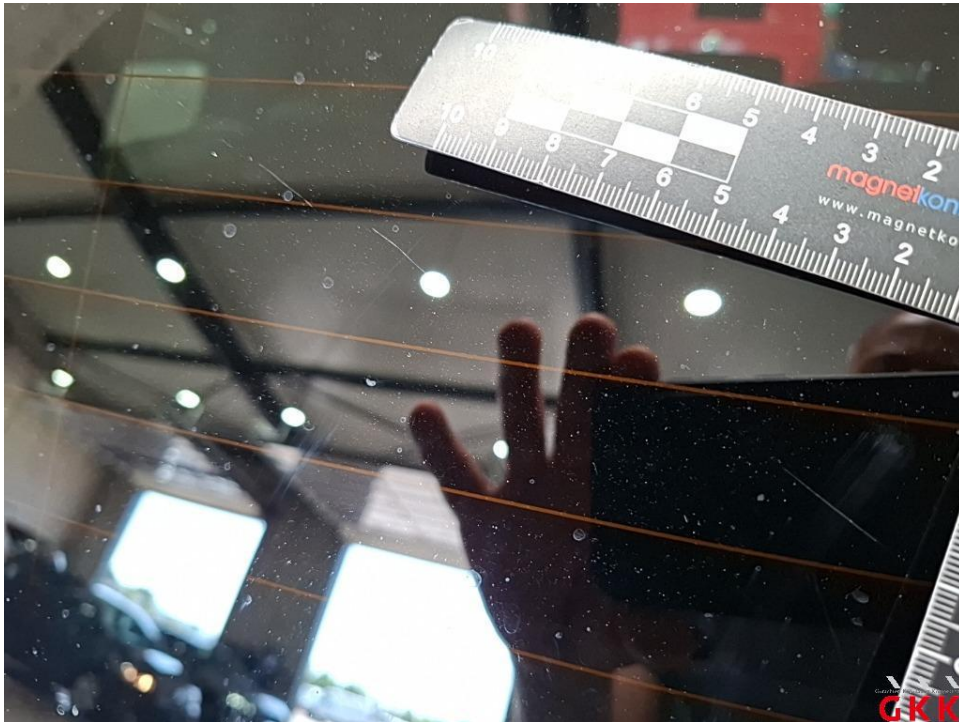
Heckscheibe getönt, verkratzt (Bild 22, Bild 23, Bild 24)

Bild 22. Heckscheibe, getönt, verkratzt, ersetzen

Bild 23. Heckscheibe, getönt, verkratzt, ersetzen

Bild 24. Heckscheibe, getönt, verkratzt, ersetzen

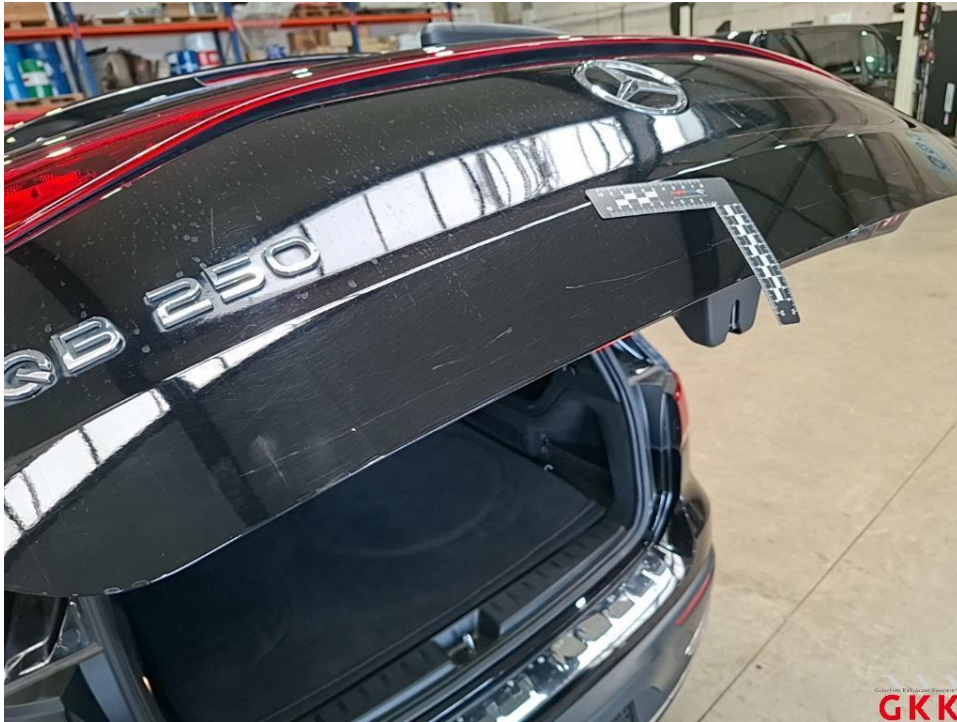
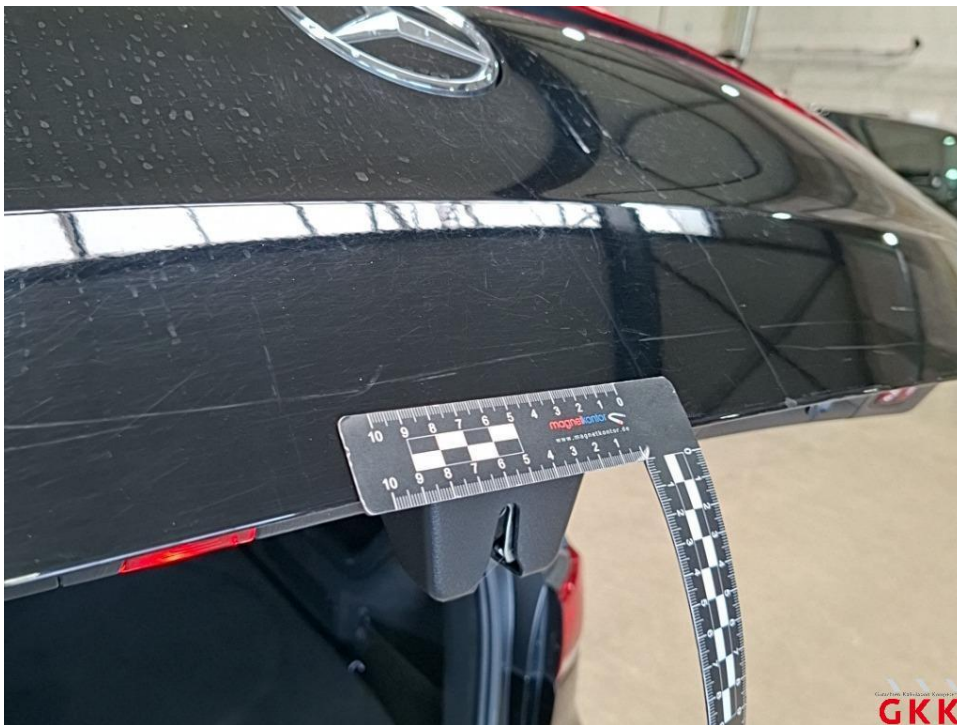
Heckklappe, verkratzt (Bild 25, Bild 26)

Bild 25. Heckklappe, verkratzt, auslegen, schleifen, polieren

Bild 26. Heckklappe, verkratzt, auslegen, schleifen, polieren

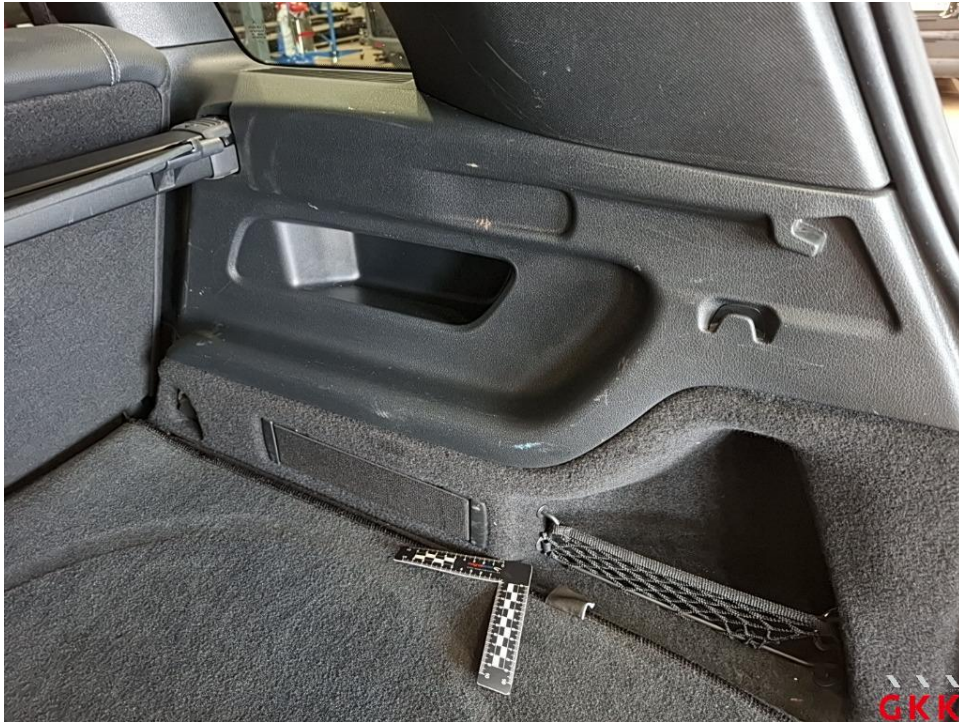
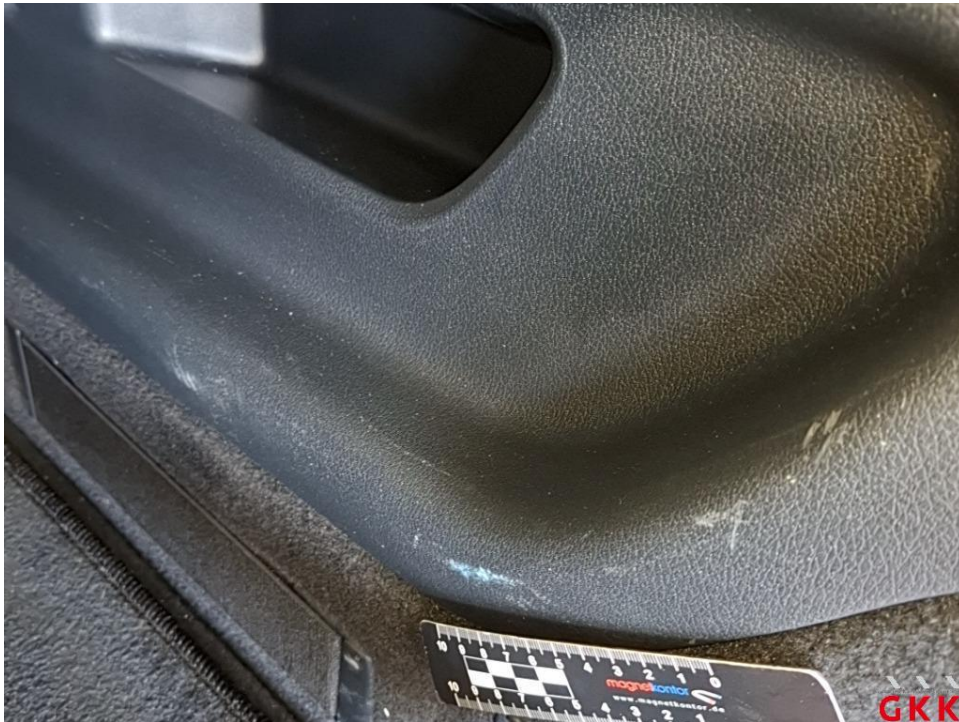
Seitenwand rechts Innenverkleidung, verkratzt (Bild 27, Bild 28)

Bild 27. Seitenwand rechts, Innenverkleidung, verkratzt, Smartrepair

Bild 28. Seitenwand rechts, Innenverkleidung, verkratzt, Smartrepair

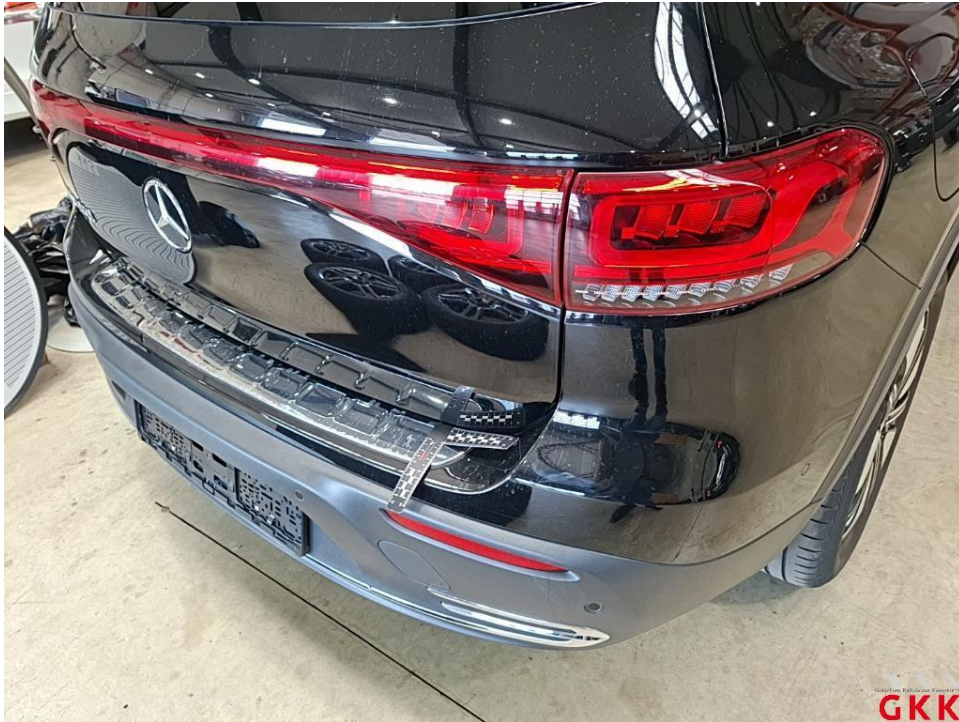
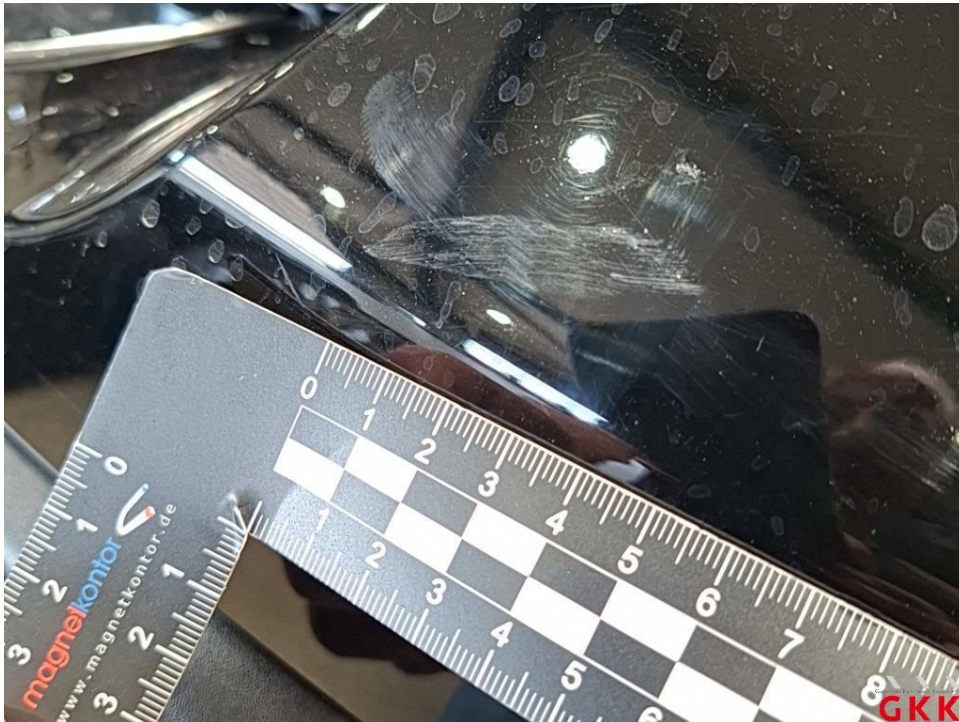
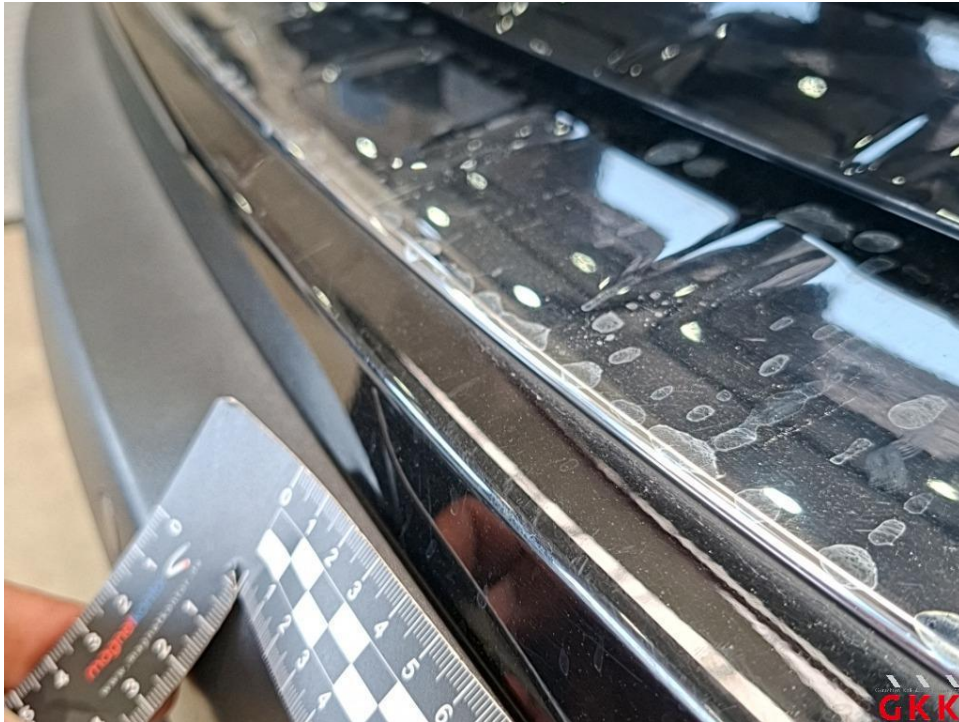
Stoßfänger hinten Verkleidung oberhalb -lackiert-, verkratzt (Bild 29, Bild 30, Bild 31)

Bild 29. Stoßfänger hinten, Verkleidung oberhalb -lackiert-, verkratzt, lackieren

Bild 30. Stoßfänger hinten, Verkleidung oberhalb -lackiert-, verkratzt, lackieren

Bild 31. Stoßfänger hinten, Verkleidung oberhalb -lackiert-, verkratzt, lackieren

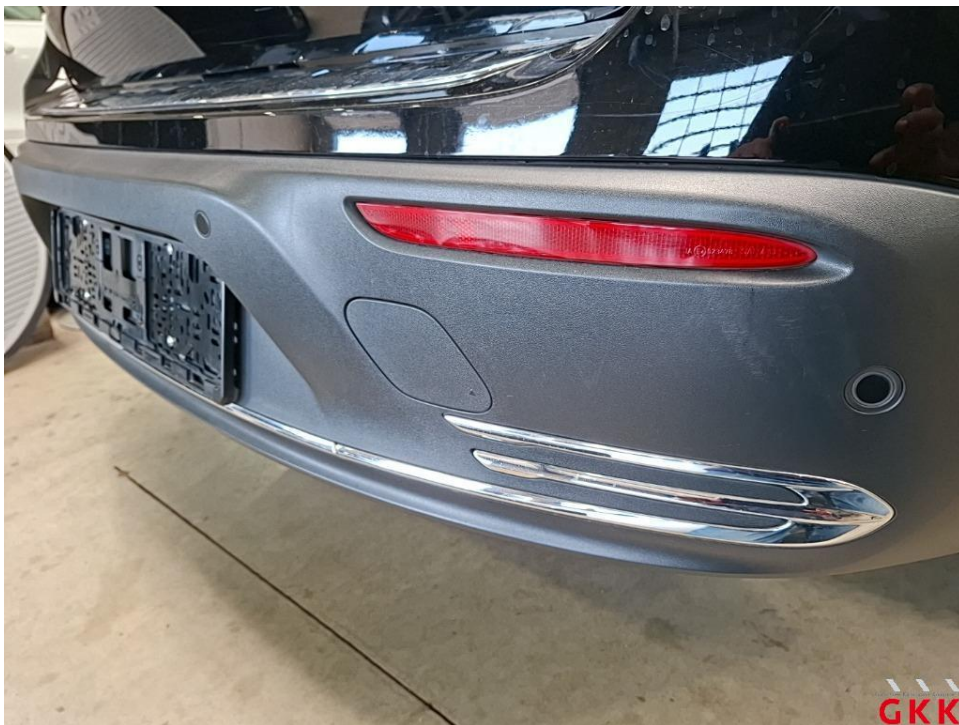
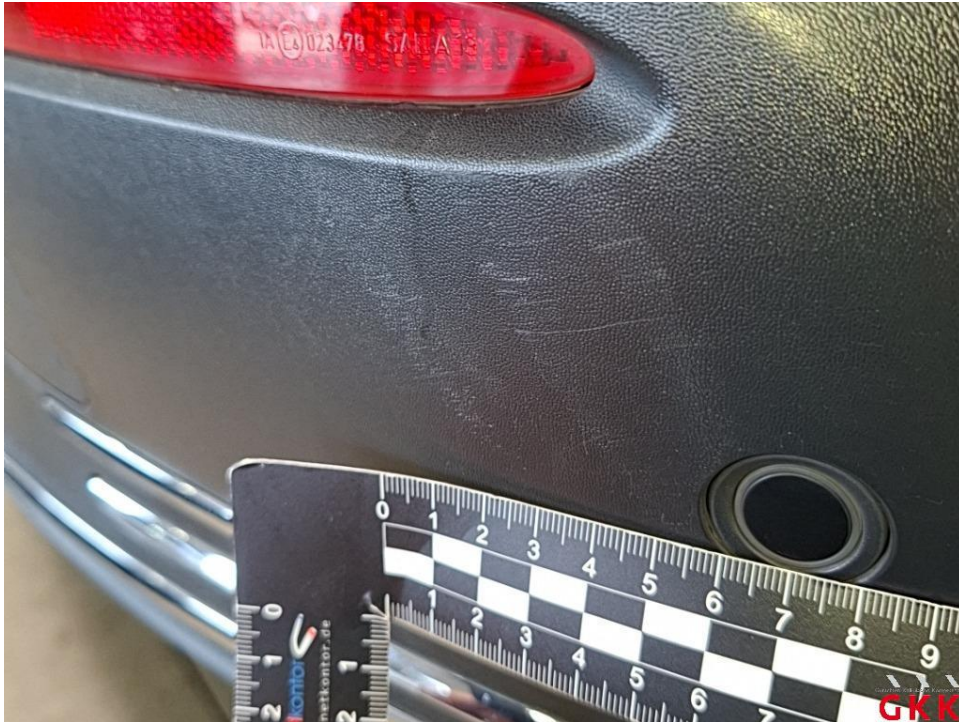
Stoßfänger hinten Verkleidung unterhalb -unlackiert-, verkratzt (Bild 32, Bild 33)

Bild 32. Stoßfänger hinten, Verkleidung unterhalb -unlackiert-, verkratzt, Smartrepair

Bild 33. Stoßfänger hinten, Verkleidung unterhalb -unlackiert-, verkratzt, Smartrepair

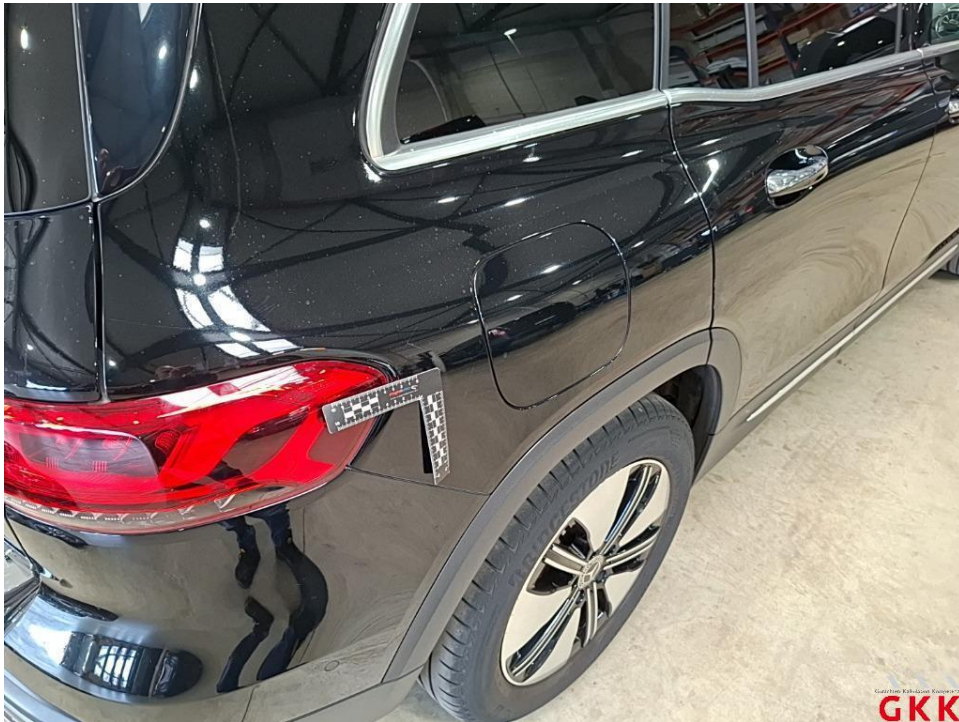
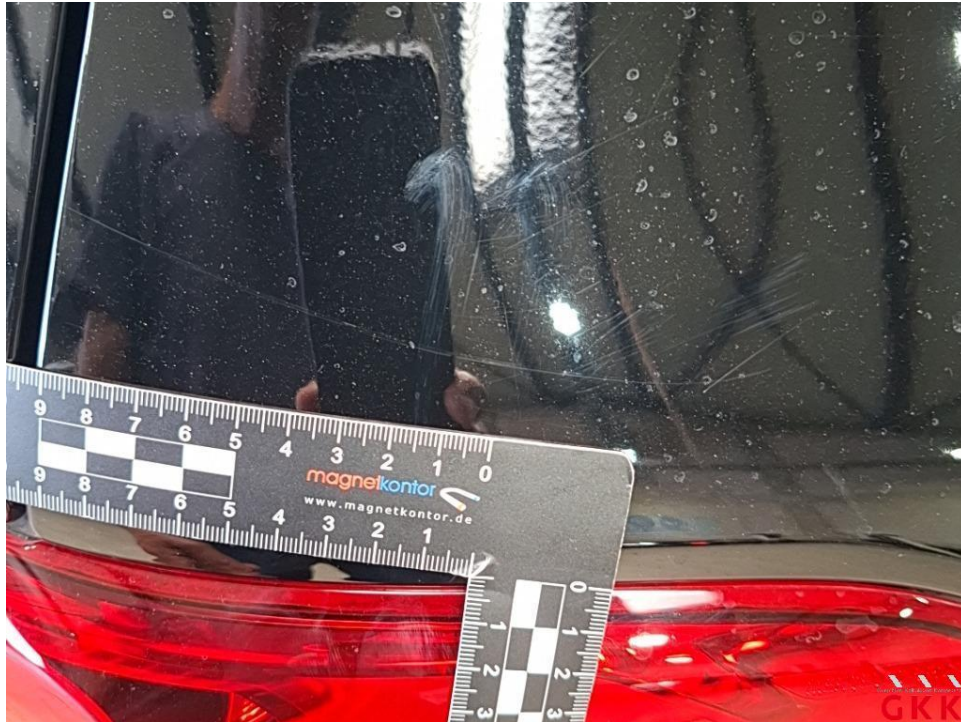
Seitenwand rechts, verkratzt (Bild 34, Bild 35)

Bild 34. Seitenwand rechts, verkratzt, auslegen, schleifen, polieren

Bild 35. Seitenwand rechts, verkratzt, auslegen, schleifen, polieren

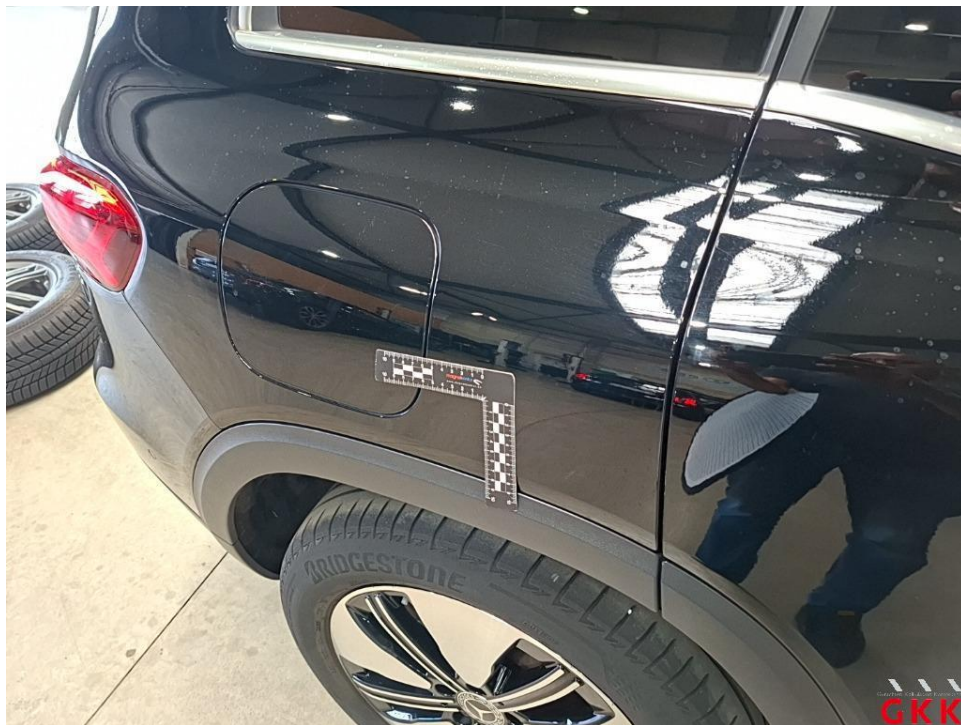
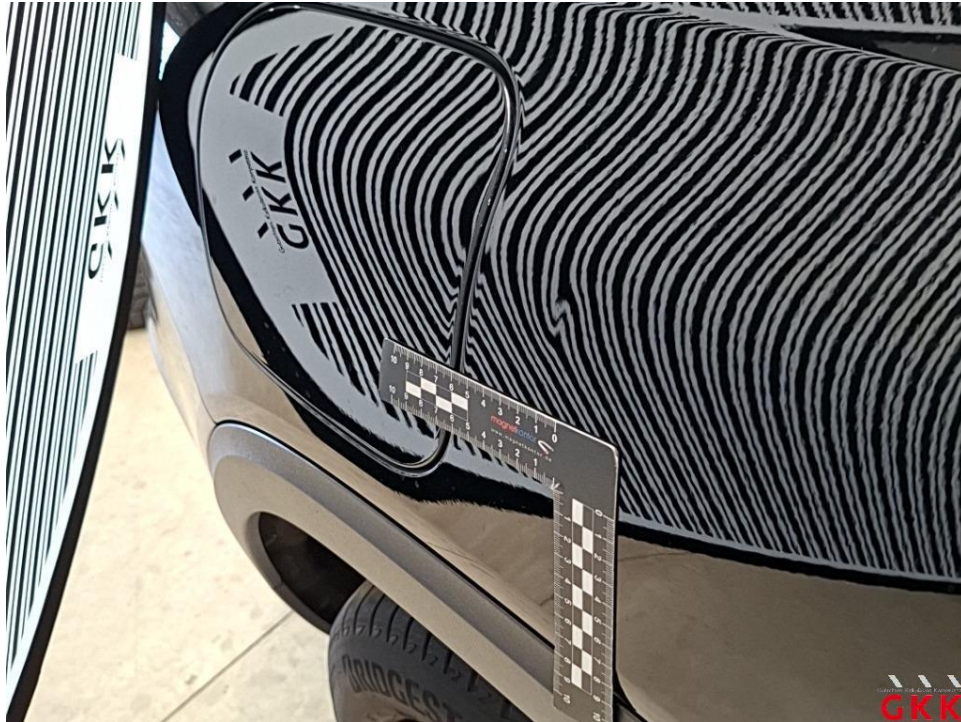
Seitenwand rechts, bis 3 Dellen / Bauteil (Bild 36, Bild 37)

Bild 36. Seitenwand rechts, bis 3 Dellen / Bauteil, kalt drücken

Bild 37. Seitenwand rechts, bis 3 Dellen / Bauteil, kalt drücken

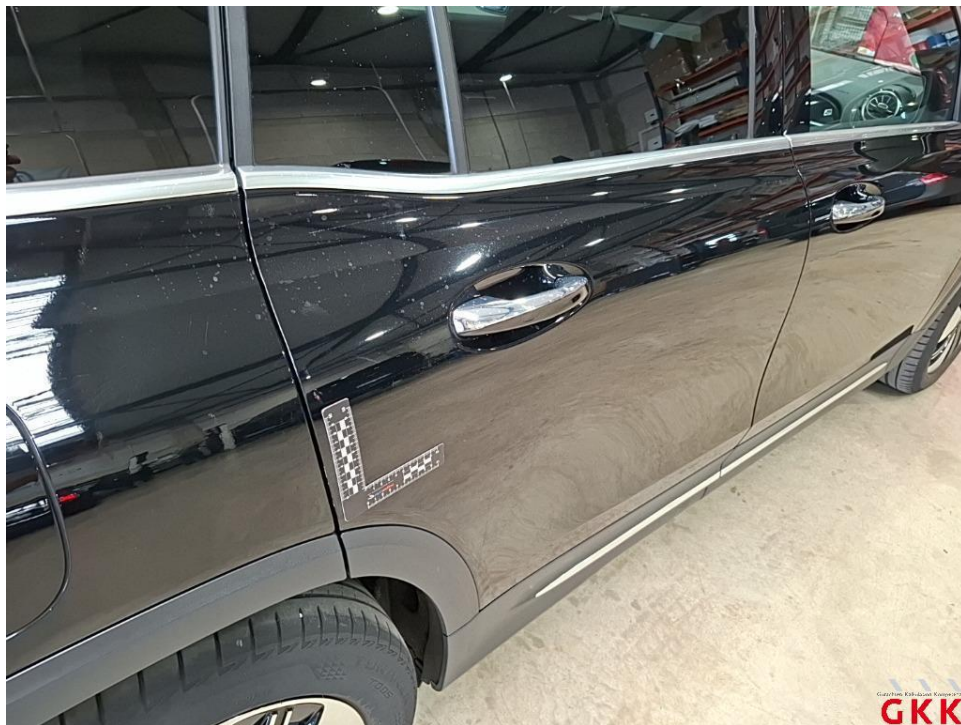
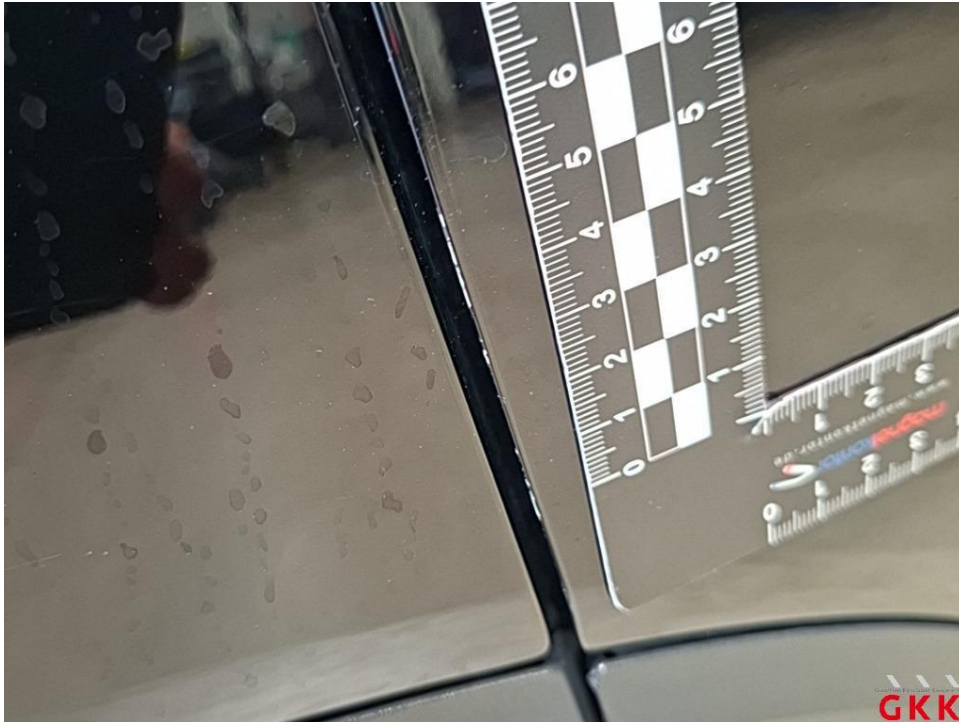
Tür hinten rechts, verkratzt (Bild 38, Bild 39)

Bild 38. Tür hinten rechts, verkratzt, auslegen, schleifen, polieren

Bild 39. Tür hinten rechts, verkratzt, auslegen, schleifen, polieren
