**Fahrzeug:** **MERCEDES A-Klasse A 250 DCT Schräghecklimousine 5-türig 1991 ccm 224 PS / 165 KW bleifrei 7-Gang Automatik**

## Vehicle details

## Zustandsbericht

Inspection date: 2 Jun 2026  
**Protocol number:** 45726126  
Delivery date: 2 Jun 2026

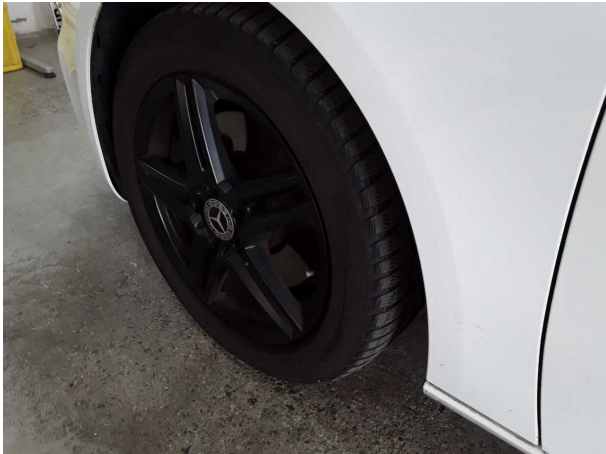
| No. | Component group | Description |
|---|---|---|
| 1 | Wheel / tyres | Tyre - front - Worn - No deduction |

| Axle | Tyre size | Manufacturer | Type of tyre | Tread depth | Roadworthy | Permissibility |
|---|---|---|---|---|---|---|
| 1 | 205/55 R17 91H | Pirelli | Winter tyres | 3mm - 3mm | Not o.k. | |

**Damage #1:** Wheel / tyres: Tyre - front - Worn - No deduction

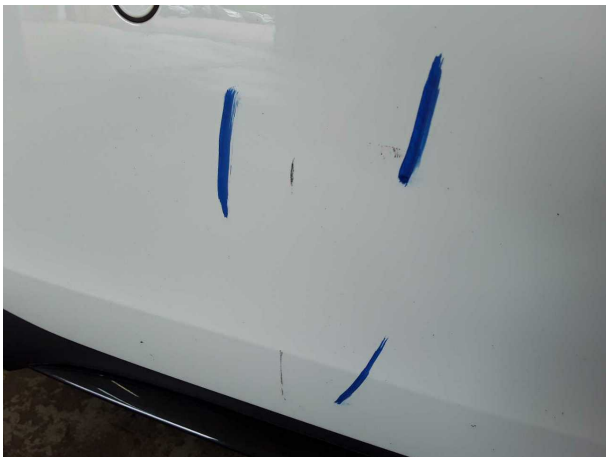
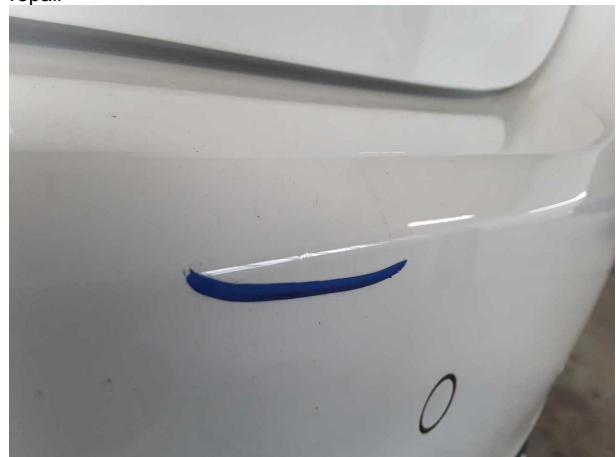
| No. | Component group | Description |
|---|---|---|
| 2 | Rear bumper | Rear bumper - Scratched - Smart repair |

**Damage #2:** Rear bumper: Rear bumper - Scratched - Smart repair

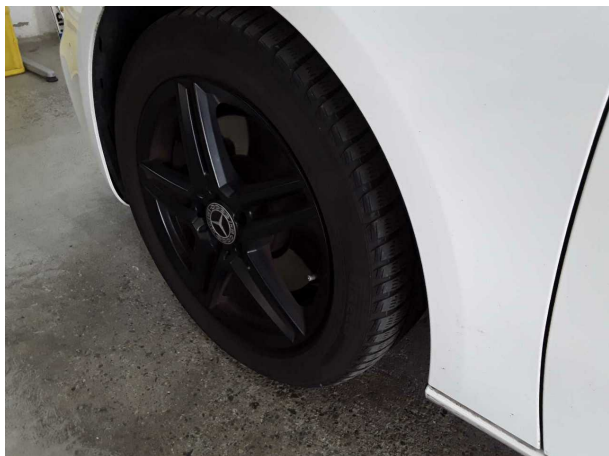
| Nr. | Bauteilgruppe | Beschreibung |
|---|---|---|
| 1 | Rad/Reifen | Reifen vorn - verschlissen - kein Abzug |

| Achse | Reifengröße | Hersteller | Reifentyp | Profiltiefe | Verktgl. | Zul. |
|---|---|---|---|---|---|---|
| 1 | 205/55 R17 91H | Pirelli | Winterreifen | 3mm - 3mm | n.i.O. | |

**Beschädigung #1:** Rad/Reifen: Reifen vorn - verschlissen - kein Abzug

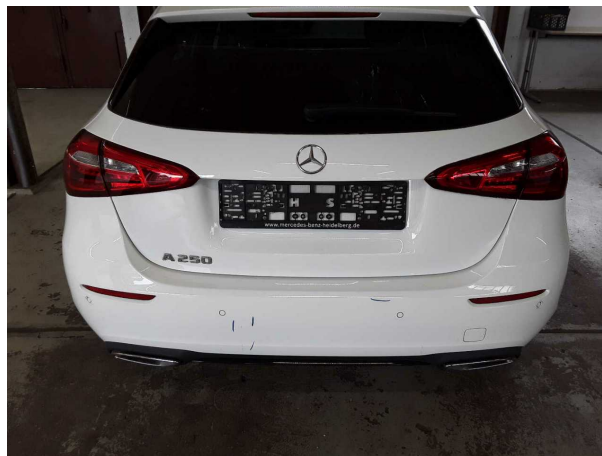
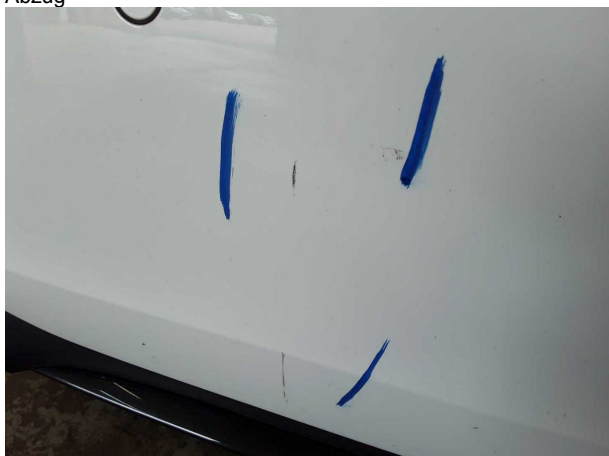
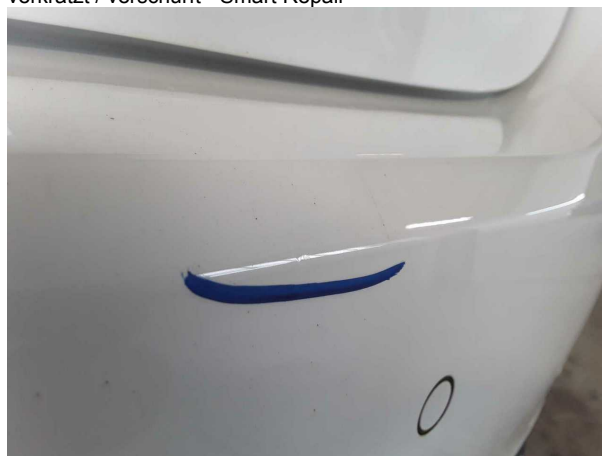
| Nr. | Bauteilgruppe | Beschreibung |
|---|---|---|
| 2 | Stoßfänger hinten | Stoßfänger hinten - verkratzt / verschürft - Smart Repair |

**Beschädigung #2:** Stossfänger hinten: Stossfänger hinten - verkratzt / verschürft - Smart Repair
