**Fahrzeugbeschreibung**

## Zustandsbericht

| Berichtsnummer : | 0000000927398-DE613 | | |

#### BMW iX1 (U11E)(2022->) 30 xDrive

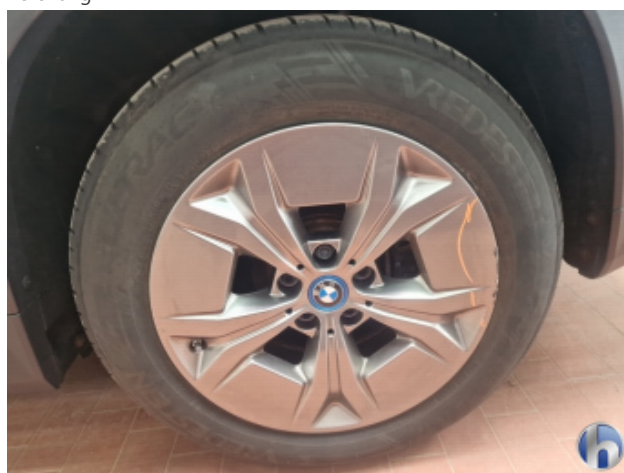
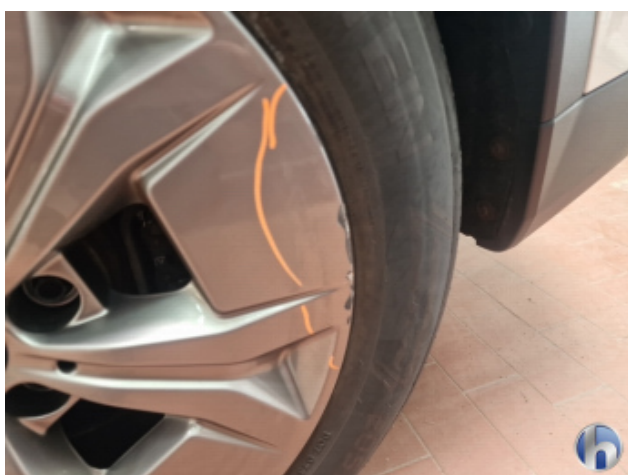
| | <b>Bauteil</b> | <b>Schaden</b> | <b>Rep.-Art</b> |
|---|---|---|---|
| 1. | Felge Hinten - Links | Beschädigt | Smart Repair |

1. Felge Hinten - Links  
**Beschädigt - Smart Repair**

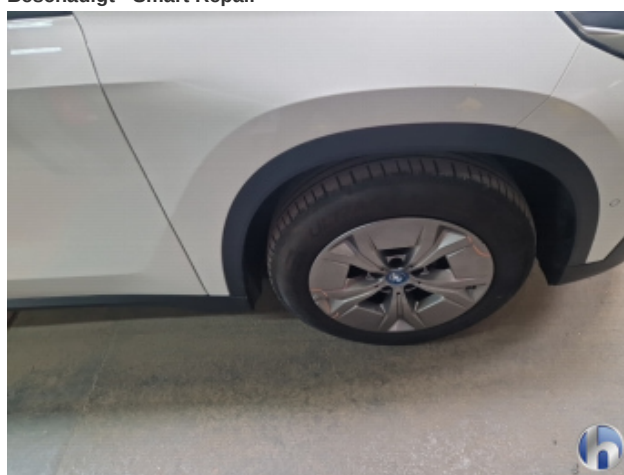
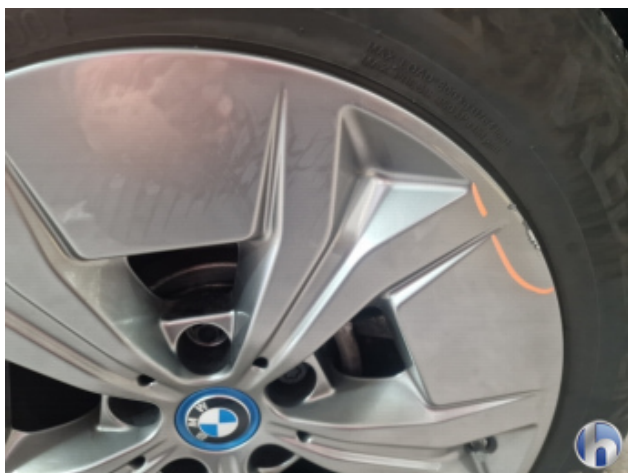
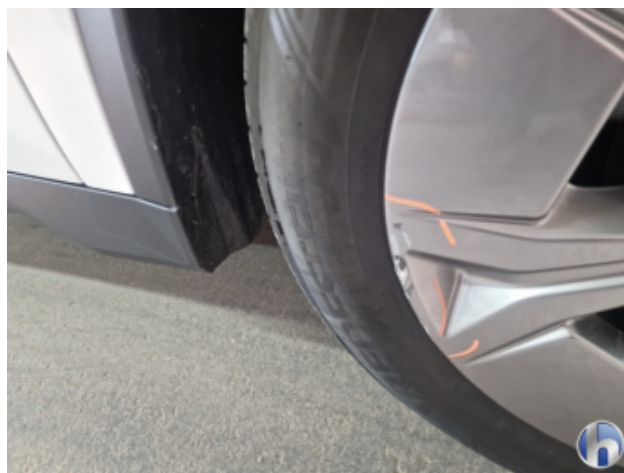
| | <b>Bauteil</b> | <b>Schaden</b> | <b>Rep.-Art</b> |
|---|---|---|---|
| 2. | Felge Vorne - Rechts | Beschädigt | Smart Repair |

2. Felge Vorne - Rechts  
**Beschädigt - Smart Repair**

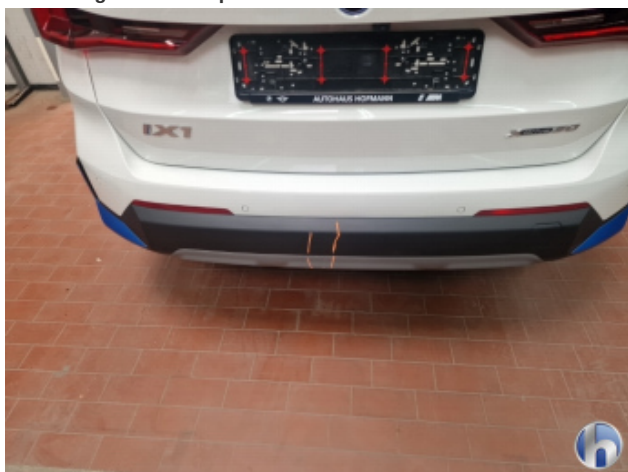
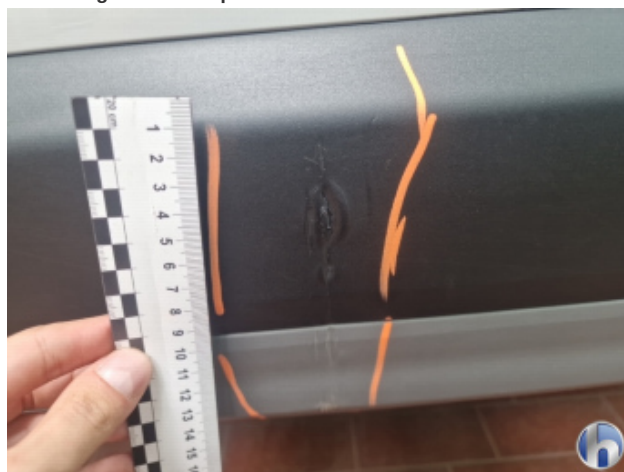
| | <b>Bauteil</b> | <b>Schaden</b> | <b>Rep.-Art</b> |
|---|---|---|---|
| 3. | Stoßfänger Hinten | Beschädigt | Erneuern |

3. Stoßfänger Hinten  
**Beschädigt - Erneuern**
