Zustandsbericht/Minderwertgutachten-Leasing

Erstzulassung	15.07.2025	Letzte Zulassung	15.07.2025
Hersteller	VOLVO	Typ / Verkaufsbez.	XC40 B3 B DKG Plus Dark
Aufbauart	Geländewagen	Türen	5
Sitzplätze	5	Fahrzeug-Ident.-Nr.	YV1XZK7V5S2593177
HSN / TSN	9101 / BUO	Schlüssel-Nr.	40516787
Km-Stand abgelesen	9935	Nächste HU §29 StVZO	07 / 2028
Energiequelle / Kraftstoff	Hybr.Benzin/E	Zylinderanzahl	4 / Reihenmotor
Leistung (kW)	120	Hubraum (ccm)	1969
Schadstoffklasse:	EURO6;WLTP;EB;PI/CI;M,	Antriebsart	Frontantrieb
	N1, N2		
Getriebe / Gänge	Automatik / 7	Felgen	Leichtmetall
Farbe	Weiß / Metallic	Polster / Farbe	Stoff / Schwarz
	Es wird unterstellt, dass die Gesamtlauflistung dem abgelesenen Km-Stand entspricht.

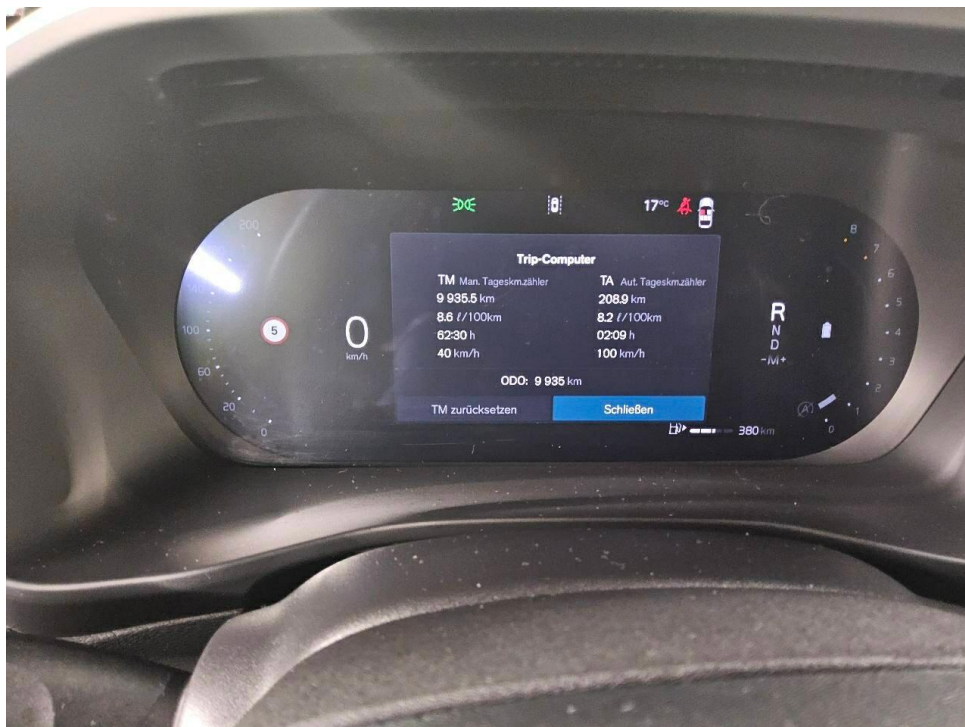
Bild 6 : Kombiinstrument (betriebsbereit) mit Km-Stand
