**Fahrzeug:** MAZDA CX-60 2.5 e-SKYACTIV PHEV Homura Auto AWD Sports Utility Vehicle 5-türig  
2488 ccm 327 PS / 241 KW Elektrisch 8-Gang Automatik

Vertrags-Nummer: 70318087  
Amtliches Kennzeichen: KA -EX 1008  
Übersicht erstellt am: 07.07.2026

## Zustandsbericht / Minderwertgutachten

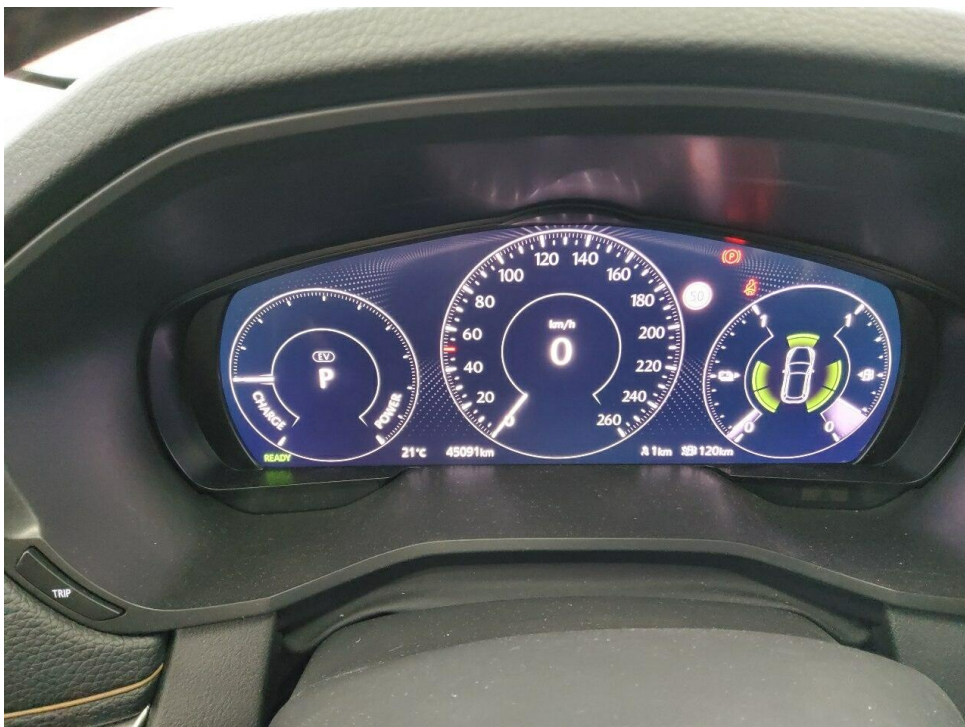
| Km-Stand abgelesen | 45091 | Nächste HU §29 StVZO | 07 / 2027 |

Bild 4 : Kombiinstrument (betriebsbereit) mit Km-Stand

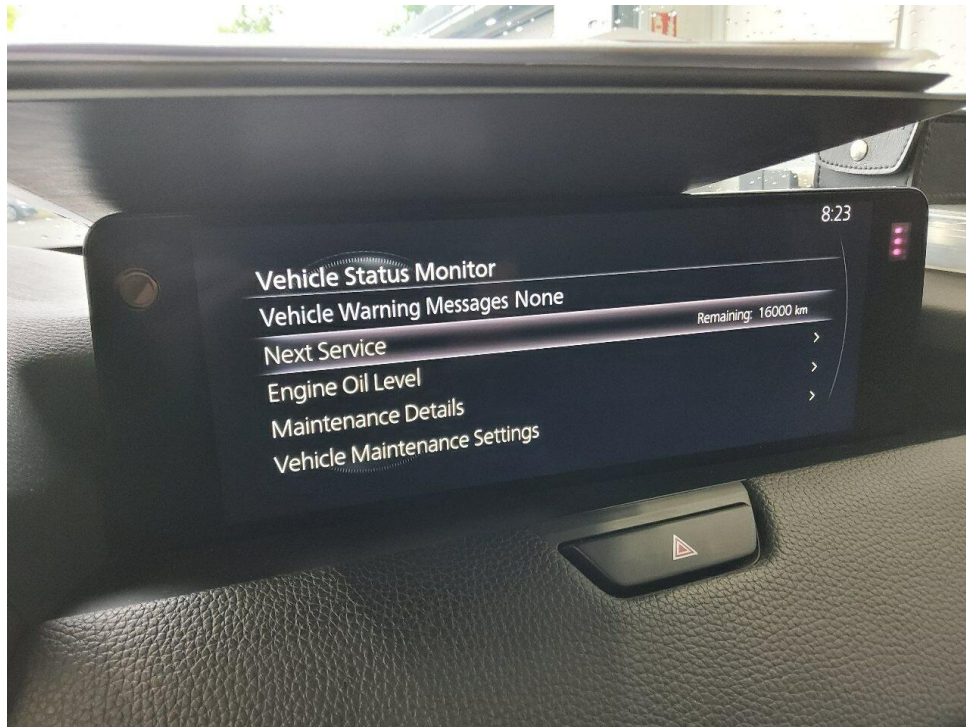
Wartungsnachweis: digital  
bis Wartung verbleiben: 16.000 km (zum Besichtigungszeitpunkt)

Bild 7 : Wartungsnachweis

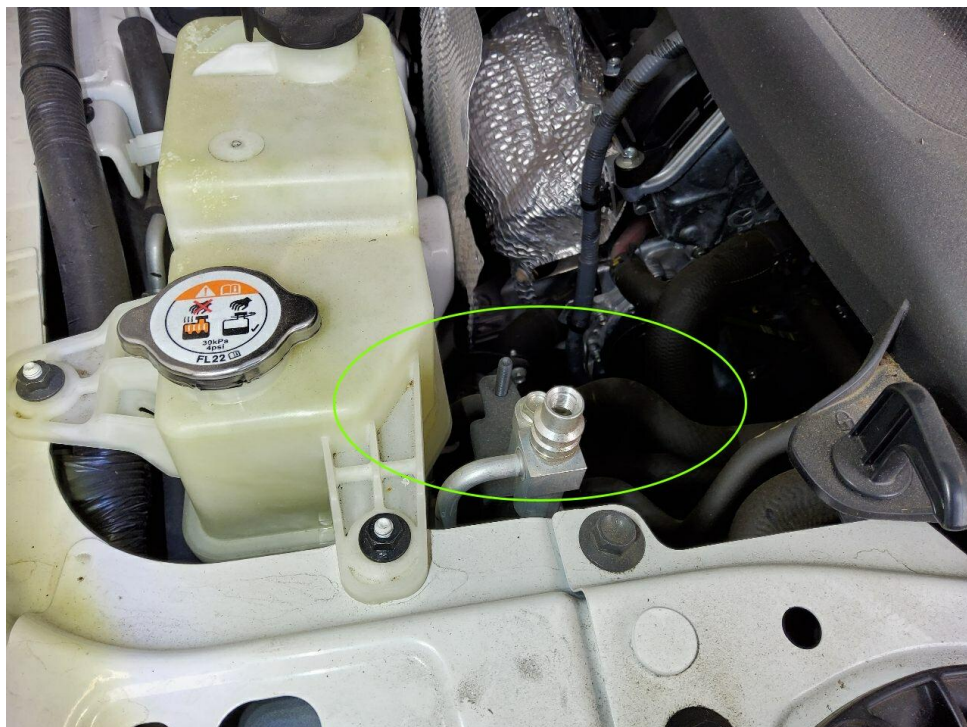
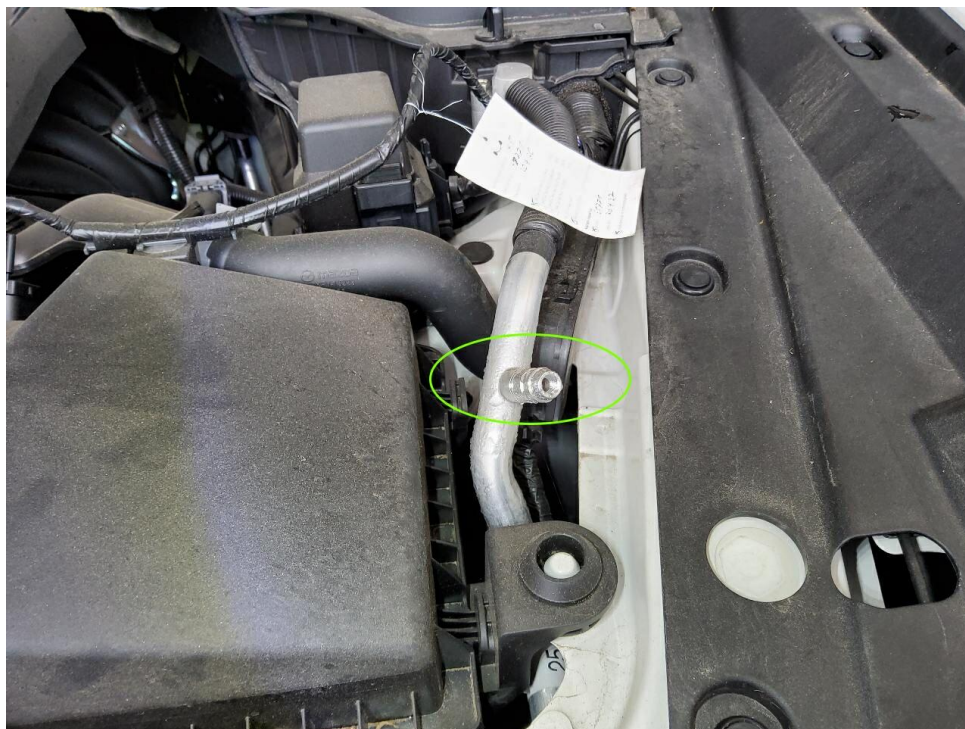
| | Kosten<br>netto | brutto | Anrechn. | Minderwert in EUR<br>netto | brutto |
|---|---|---|---|---|---|
| 1. Abdeckung Anschlüsse Klimaanlage<br>fehlen | 42,02 | 50 | 100 | -42,02 | -50 |

Bild 8 : Abdeckung Anschlüsse Klimaanlage fehlen

Bild 9 : Abdeckung Anschlüsse Klimaanlage fehlen

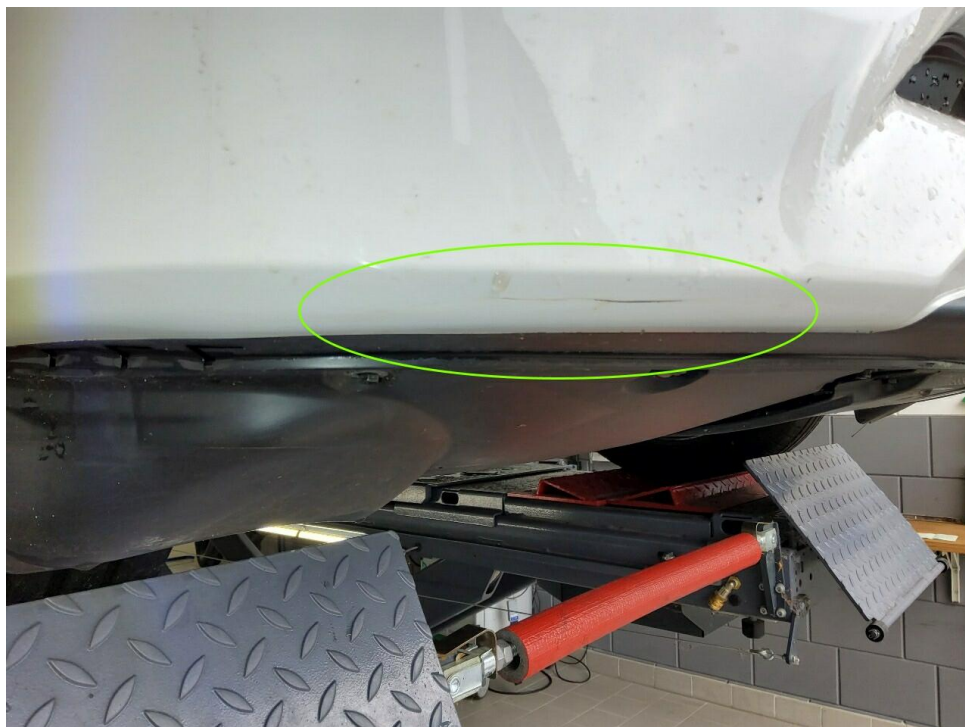
| Bezeichnung des Schadens / Rep.-Weg | Rep.Kost<br>netto | brutto | Anrechn. | Minderwert in EUR<br>netto | brutto |
|---|---|---|---|---|---|
| 1. Stoßfänger vorne unterhalb rechts<br>verschrammt, smart repair (Bild 10) | 90,76 | 108 | 100 | -90,76 | -108 |

Bild 10 : Stoßfänger vorne unterhalb rechts verschrammt
