# Gutachten

| Betreff | Minderwertgutachten |

| <b>Hersteller</b> | BMW |
| <b>Modell / Verkaufsbezeichnung</b> | X7 M50i |

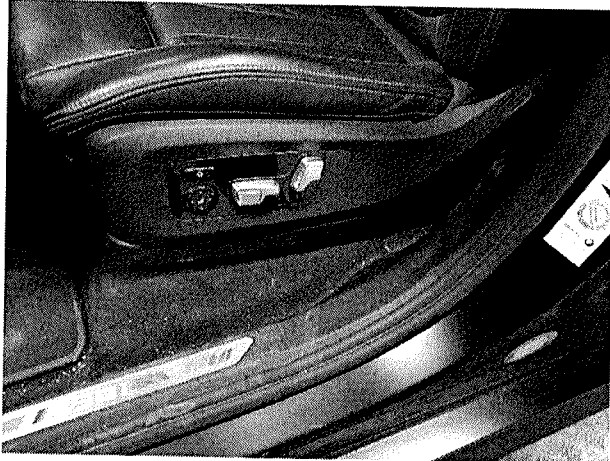
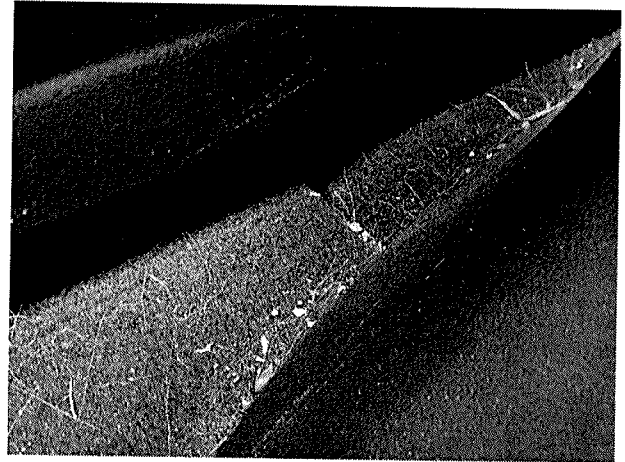
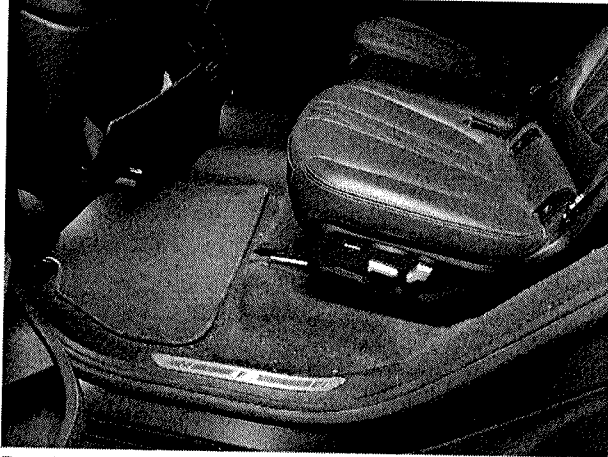
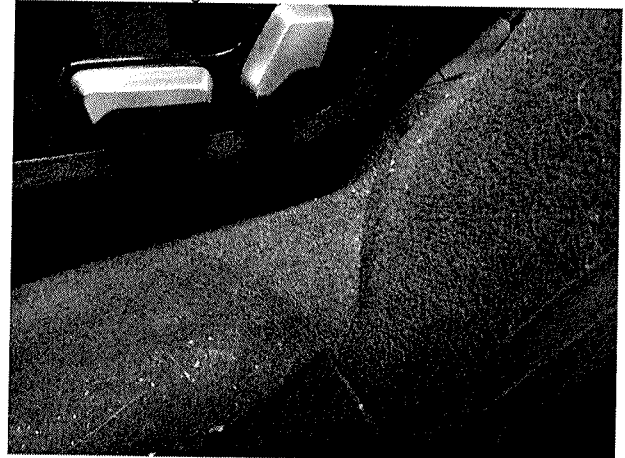
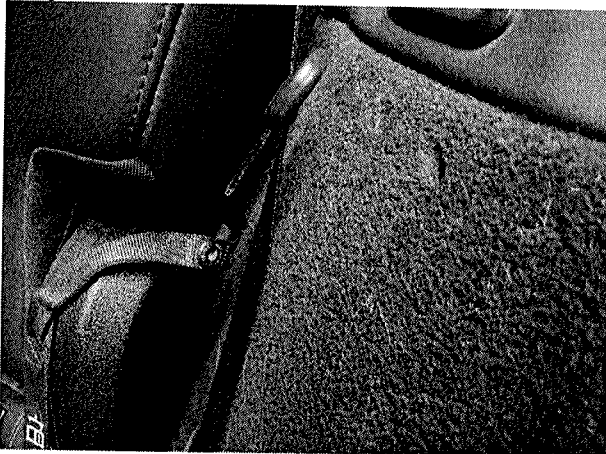
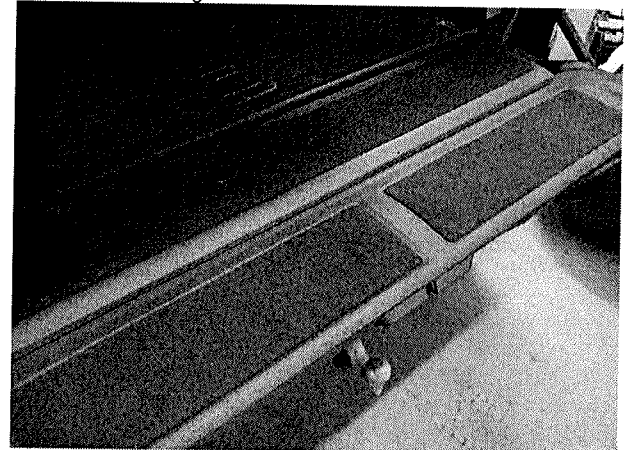
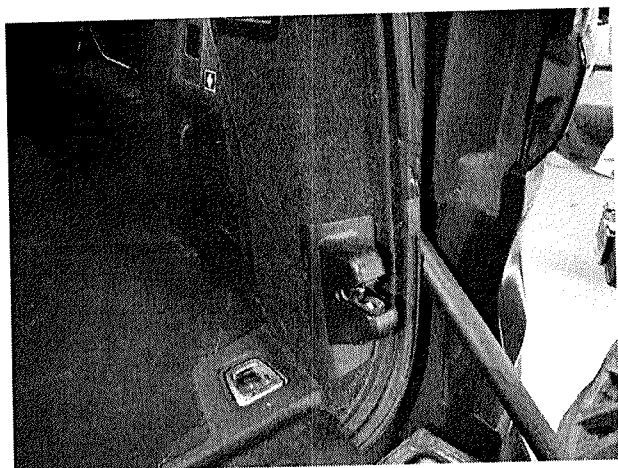
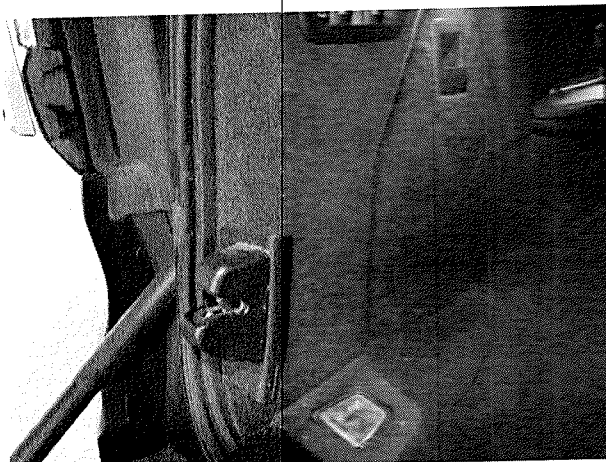
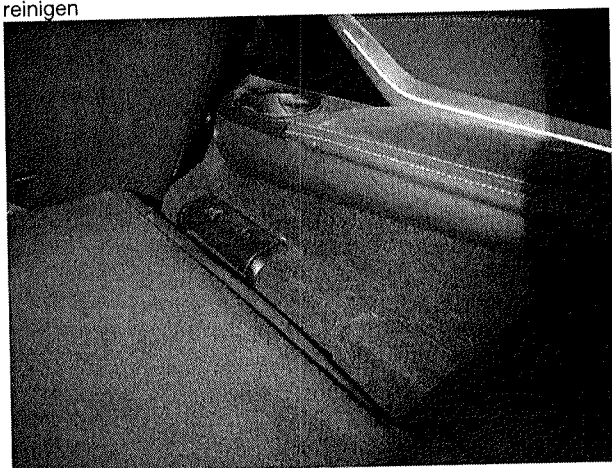
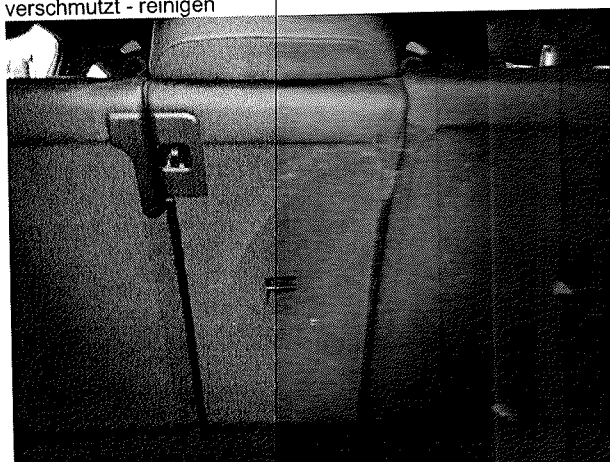
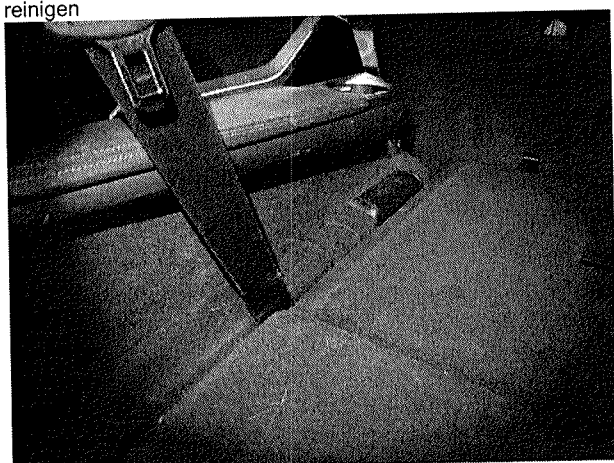
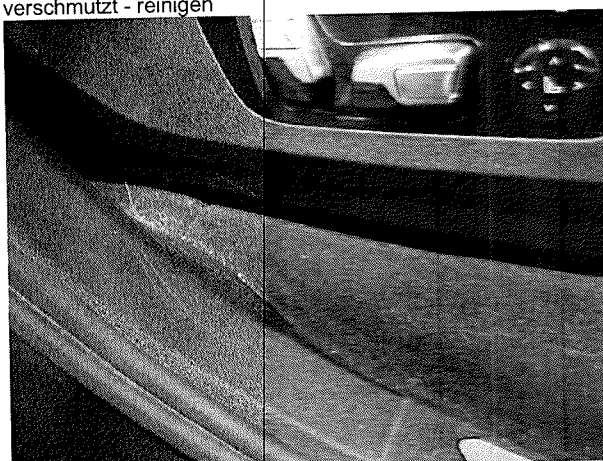
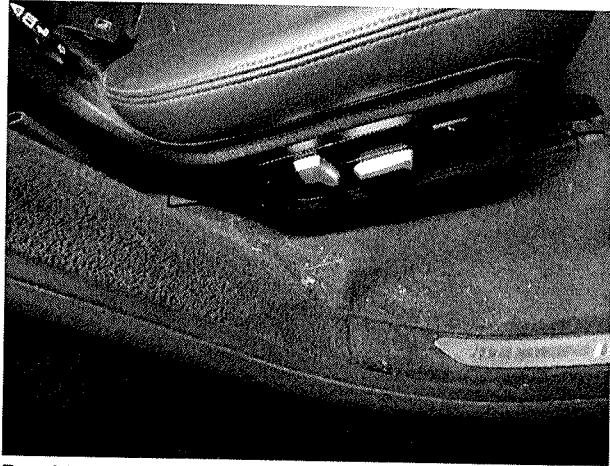
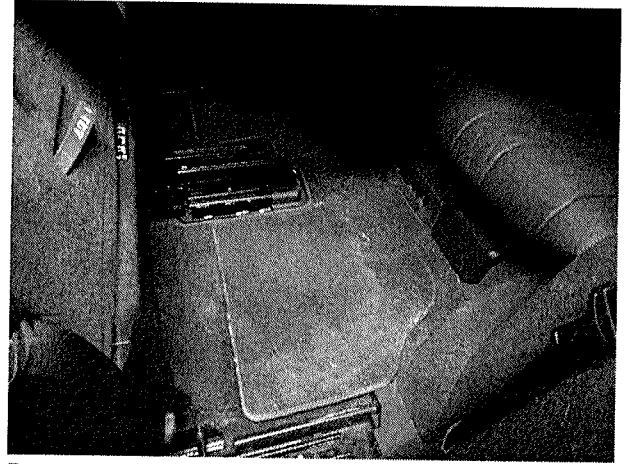
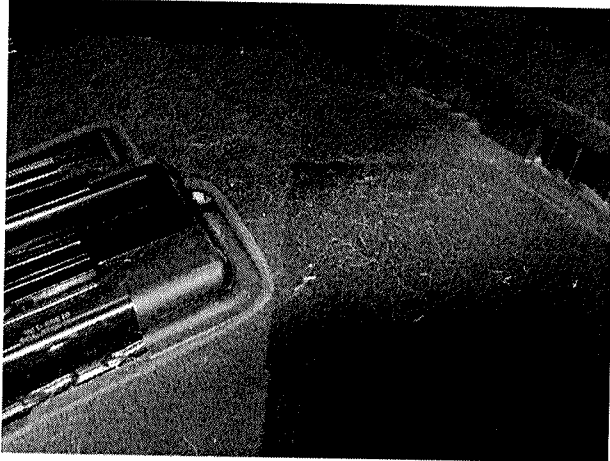
| Nr. | Bauteilgruppe | Beschreibung | Rep.Kosten | Minderwert |
|---|---|---|---|---|
| 1 | Interieur | Innenraum (Tierhaare) - verschmutzt - reinigen | 150,00 € | 150,00 € |

**Beschädigung 1:** Interieur: Innenraum (Tierhaare) - verschmutzt - reinigen

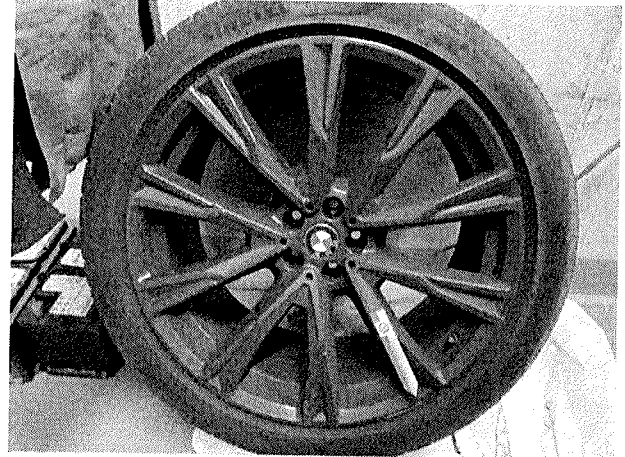
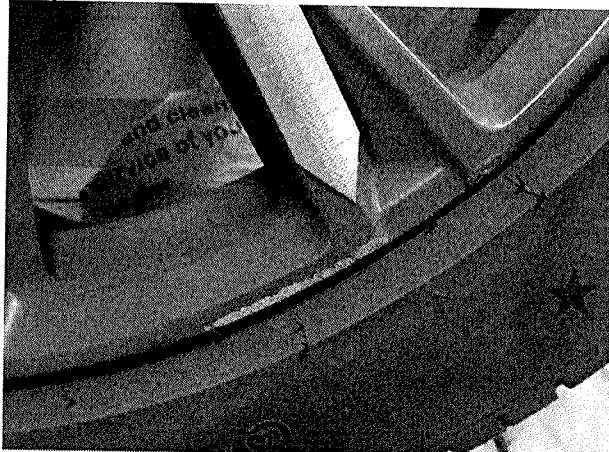
| Nr. | Bauteilgruppe | Beschreibung | Rep.Kosten | Minderwert |
|---|---|---|---|---|
| 2 | 2.Radsatz | 1 Leichtmetallfelge (H.I.) - Kratzer - Wertminderung | 180,00 € | 180,00 € |

**Beschädigung 2:** 2.Radsatz: 1 Leichtmetallfelge (H.I.) - Kratzer - Wertminderung

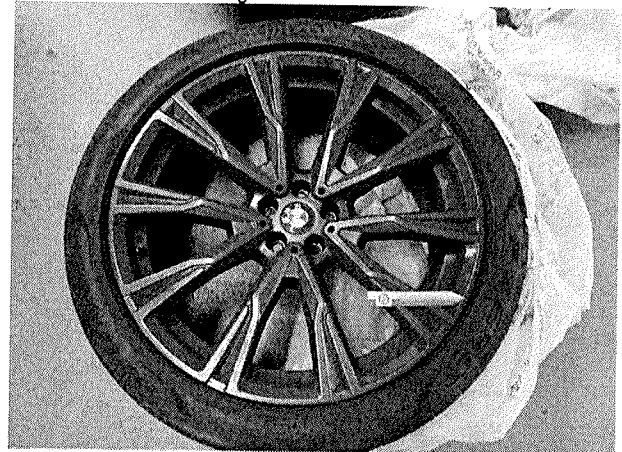
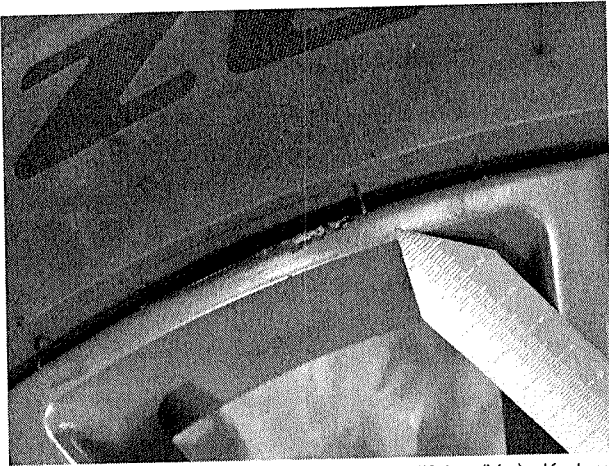
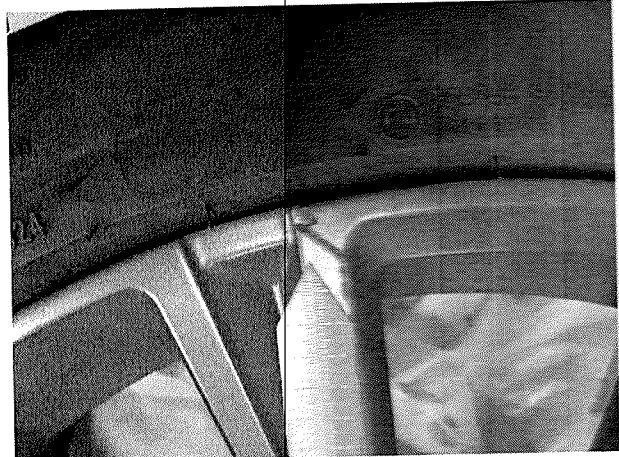
| Nr. | Bauteilgruppe | Beschreibung | Rep.Kosten | Minderwert |
|---|---|---|---|---|
| 3 | 2.Radsatz | 1 Leichtmetallfelge (V.r.) - Kratzer - Wertminderung | 180,00 € | 180,00 € |

**Beschädigung 3:** 2.Radsatz: 1 Leichtmetallfelge (V.r.) - Kratzer - Wertminderung

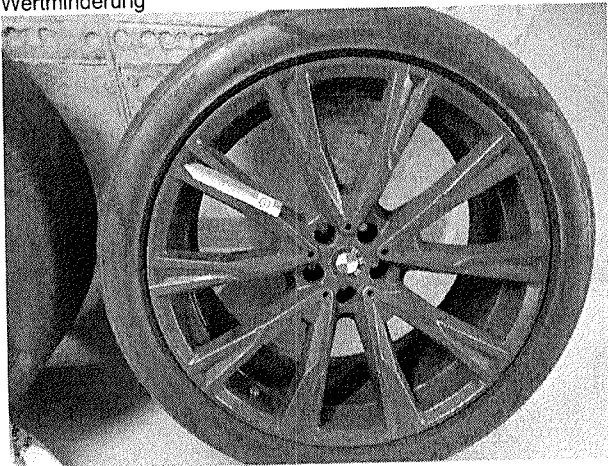
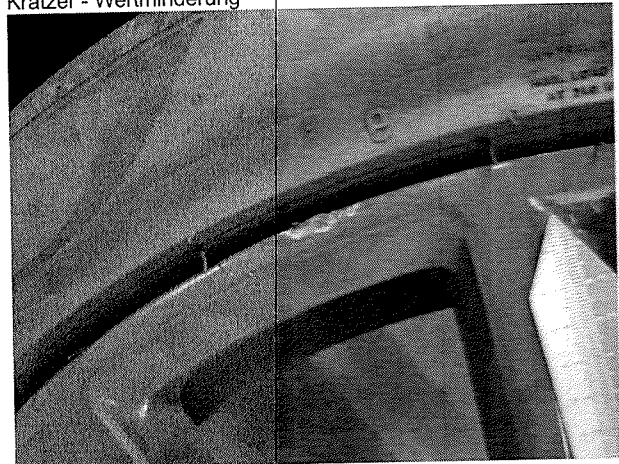
| Nr. | Bauteilgruppe | Beschreibung | Rep.Kosten | Minderwert |
|---|---|---|---|---|
| 4 | 2.Radsatz | 1 Leichtmetallfelge (V.l.) - Kratzer - Wertminderung | 180,00 € | 180,00 € |

**Beschädigung 4:** 2.Radsatz: 1 Leichtmetallfelge (V.l.) - Kratzer - Wertminderung

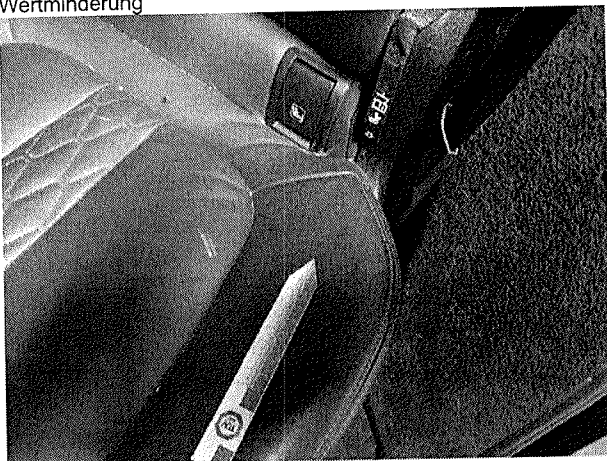
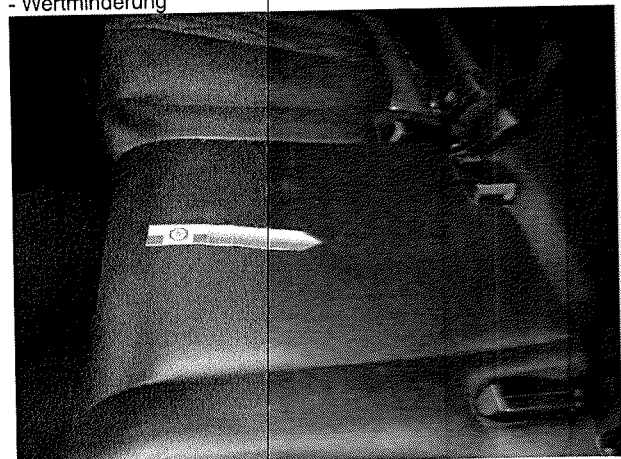
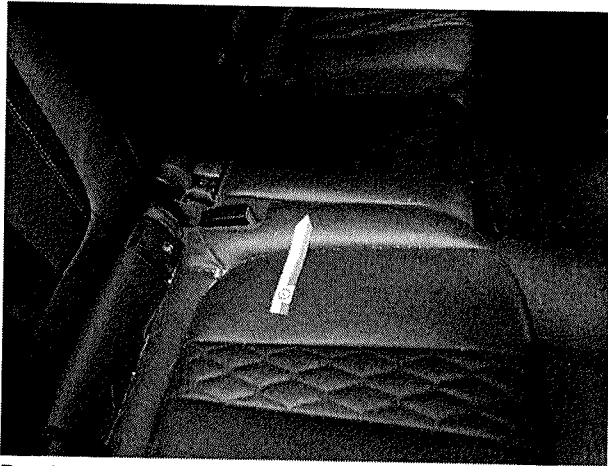
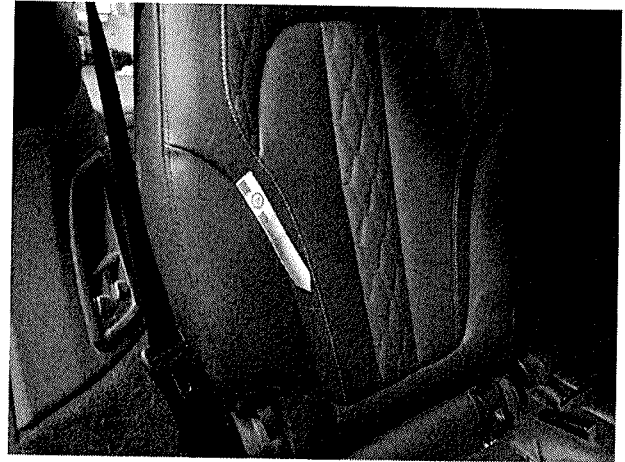
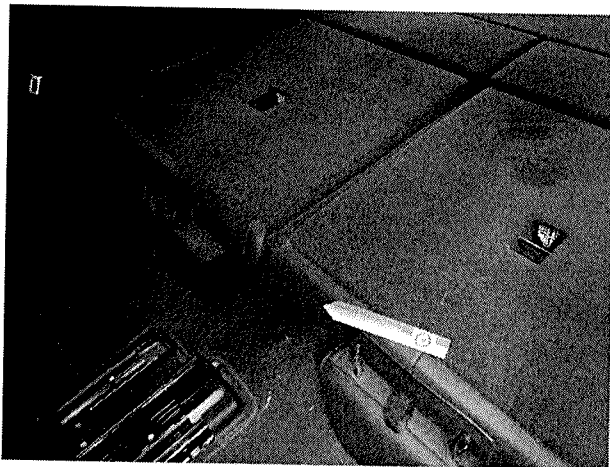
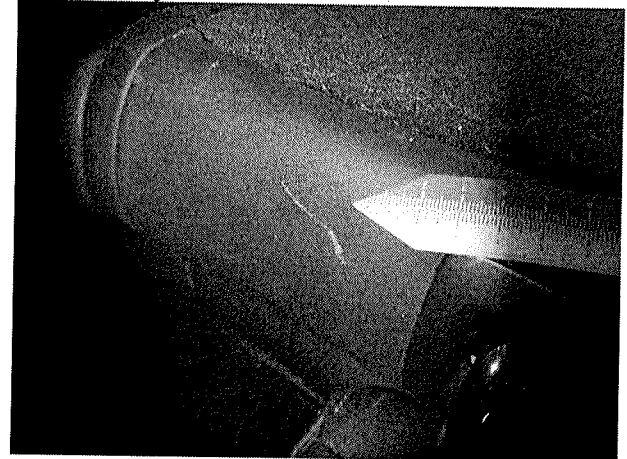
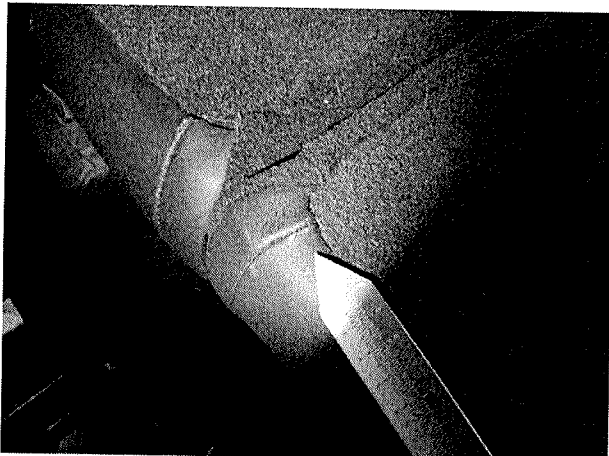
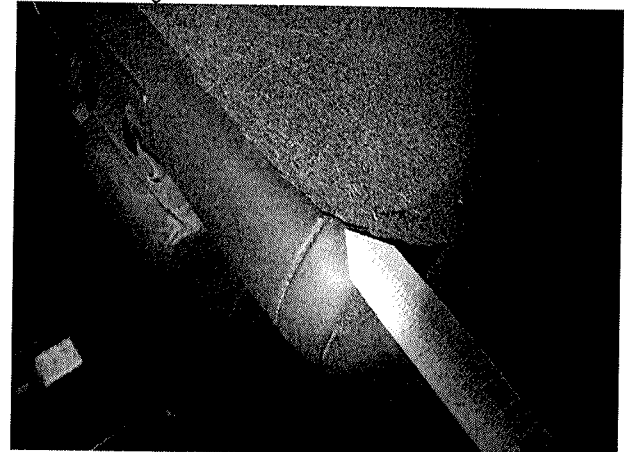
| Nr. | Bauteilgruppe | Beschreibung | Rep.Kosten | Minderwert |
|---|---|---|---|---|
| 5 | Sitz hinten | Sitzbezug - Kratzer - Wertminderung | 250,00 € | 250,00 € |

**Beschädigung 5:** Sitz hinten: Sitzbezug - Kratzer - Wertminderung

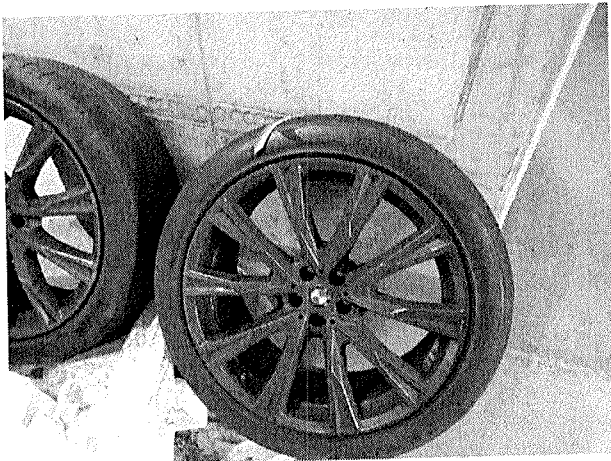
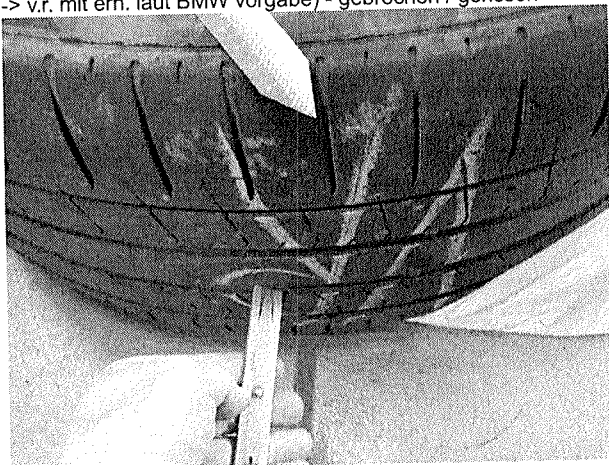
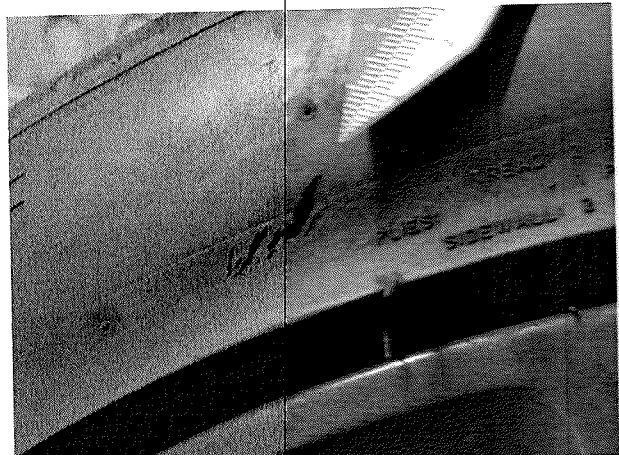
| Nr. | Bauteilgruppe | Beschreibung | Rep.Kosten | Minderwert |
|---|---|---|---|---|
| 6 | Rad/Reifen | Reifen vorn (V.l. Leinwandschaden -> v.r. mit ern. laut BMW vorgabe) - gebrochen / gerissen - erneuern | 600,00 € | 600,00 € |

**Beschädigung 6: Rad/Reifen: Reifen vorn (V.I. Leinwandschaden -> v.r. mit ern. laut BMW vorgabe) - gebrochen / gerissen -**

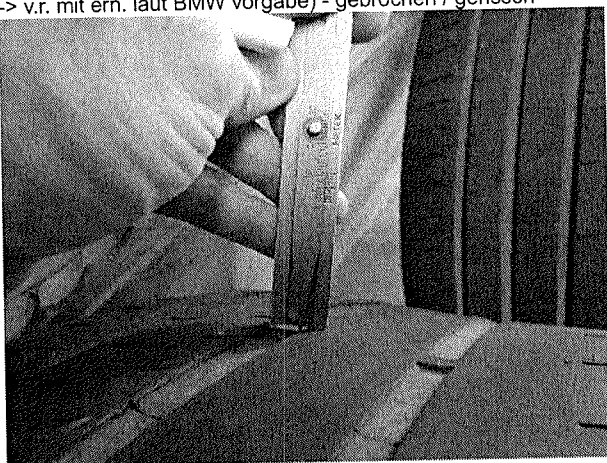
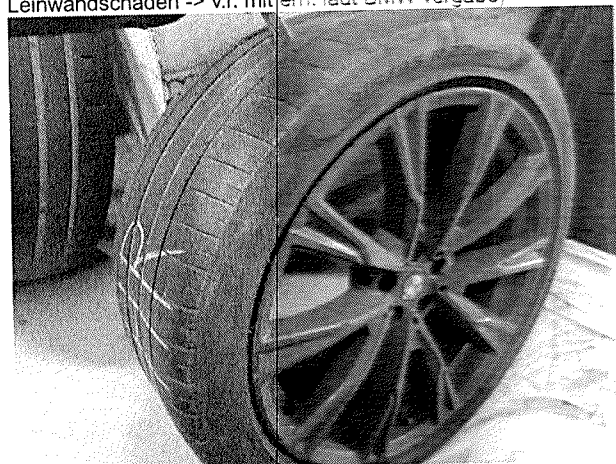
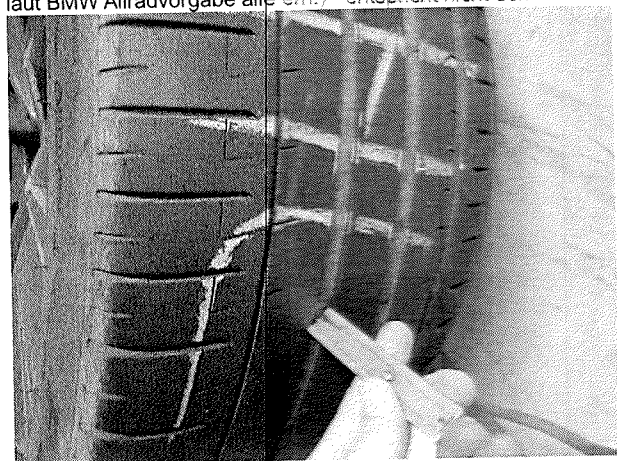
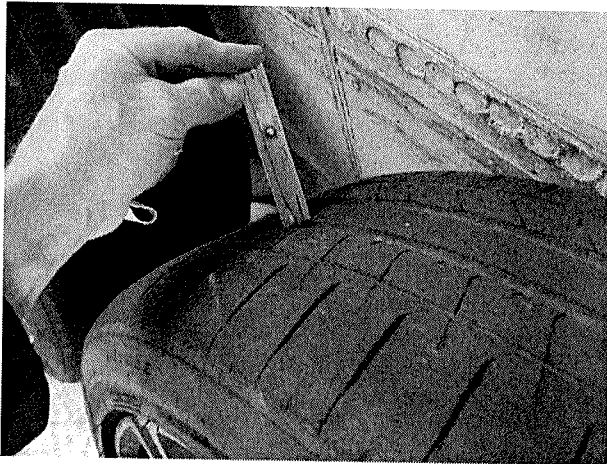
| Nr. | Bauteilgruppe | Beschreibung | Rep.Kosten | Minderwert |
|---|---|---|---|---|
| 7 | Rad/Reifen | Reifen hinten (H.I. <2mm ern. -> laut BMW Allradvorgabe alle ern.) - entspricht nicht den Leasingvorgaben - erneuern | 700,00 € | 700,00 € |

**Beschädigung 7: Rad/Reifen: Reifen hinten (H.I. <2mm ern. -> laut BMW Allradvorgabe alle ern.) - entspricht nicht den**

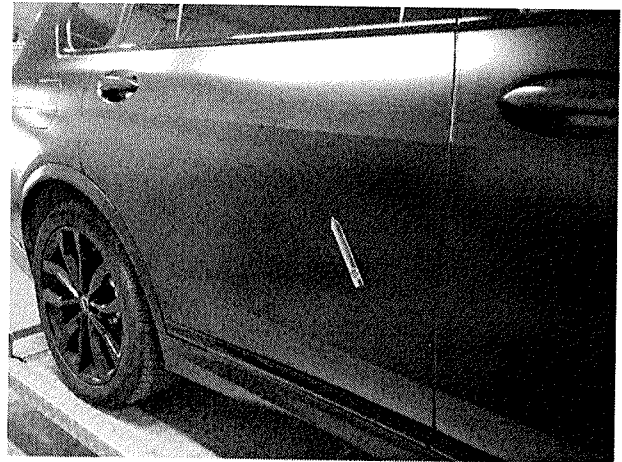
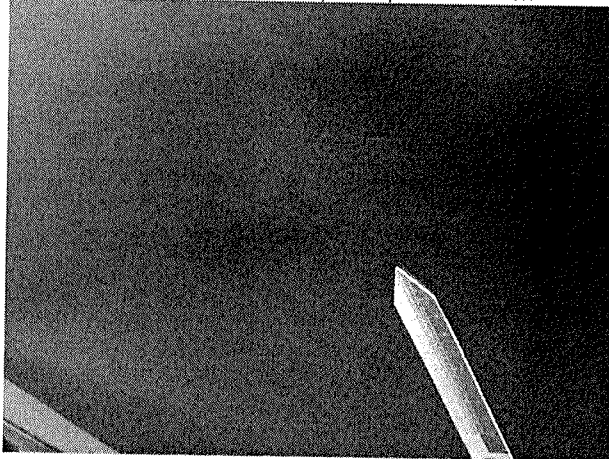
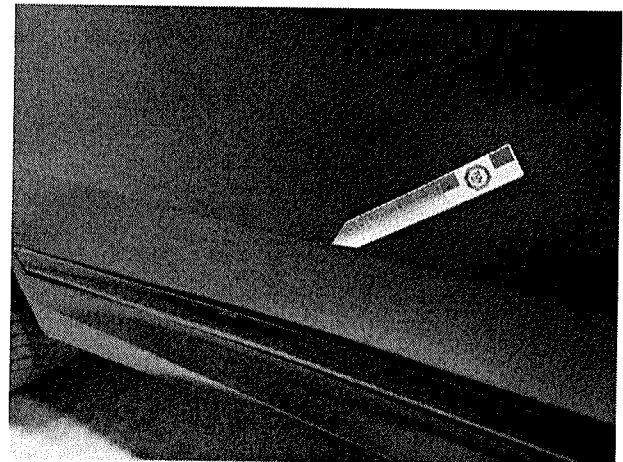
| Nr. | Bauteilgruppe | Beschreibung | Rep.Kosten | Minderwert |
|---|---|---|---|---|
| 8 | Tür hinten rechts | Tür - Kratzer - lackieren | 833,16 € | 420,00 € |

**Beschädigung 8:** Tür hinten rechts: Tür - Kratzer - lackieren

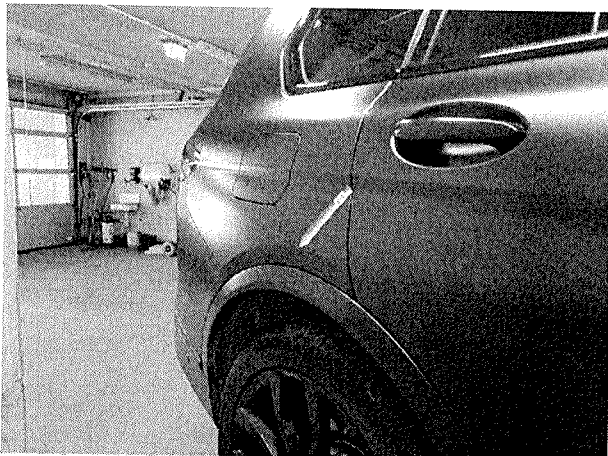
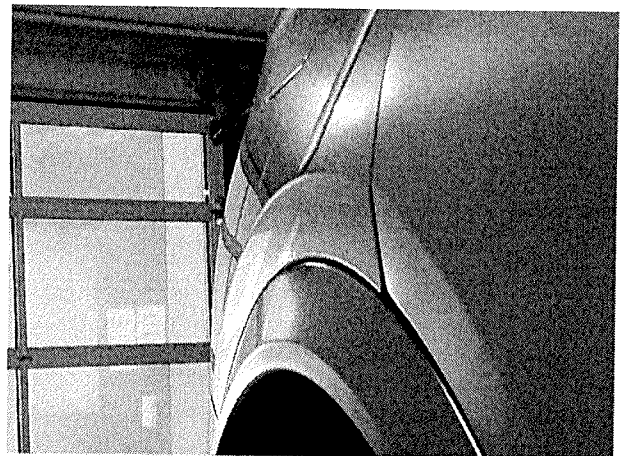
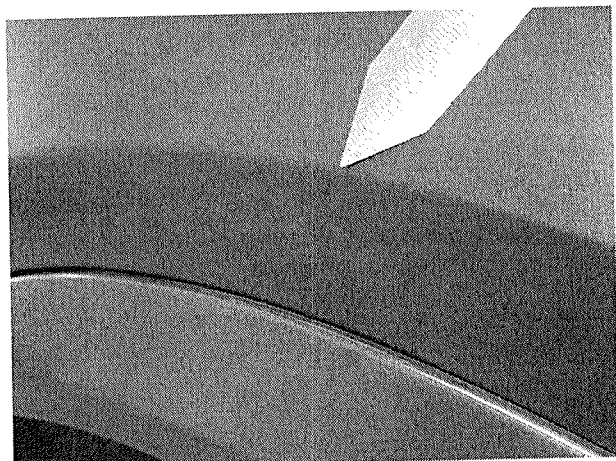
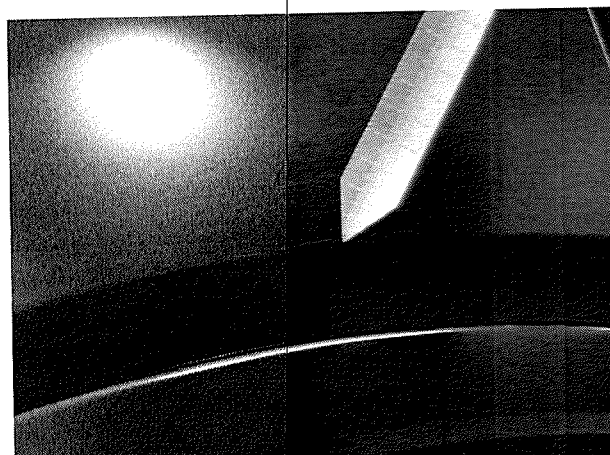
| Nr. | Bauteilgruppe | Beschreibung | Rep.Kosten | Minderwert |
|---|---|---|---|---|
| 9 | Seitenwand links | Seitenwand - Delle / Lackschaden - lackieren | 864,50 € | 430,00 € |

**Beschädigung 9:** Seitenwand links: Seitenwand - Delle / Lackschaden - lackieren

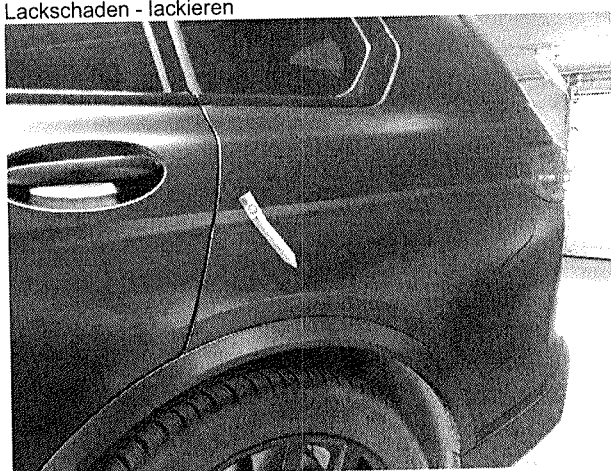
| Nr. | Bauteilgruppe | Beschreibung | Rep.Kosten | Minderwert |
|---|---|---|---|---|
| 10 | Seitenwand links | Seitenwand - Kratzer - lackieren | 864,50 € | 430,00 € |

**Beschädigung 10:** Seitenwand links: Seitenwand - Kratzer - lackieren

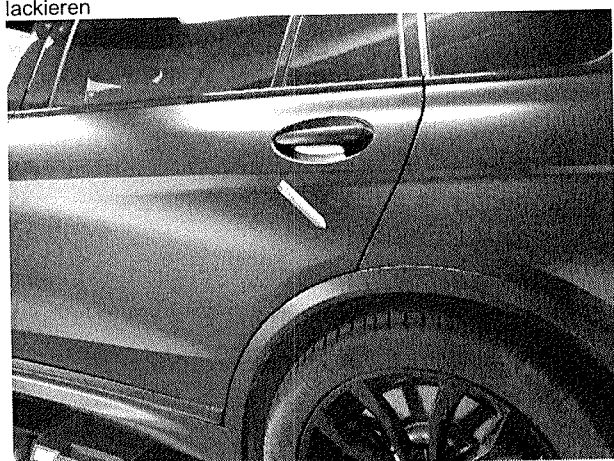
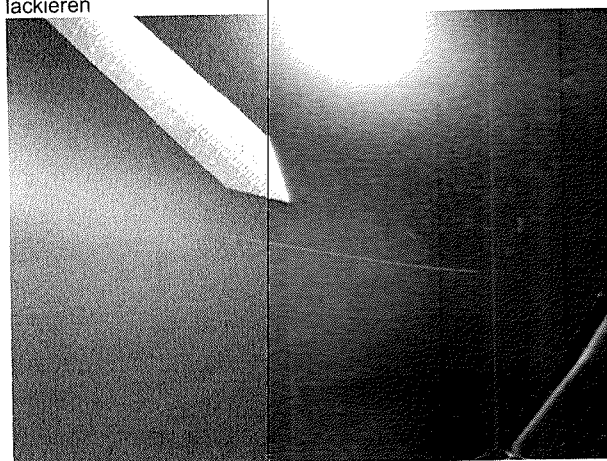
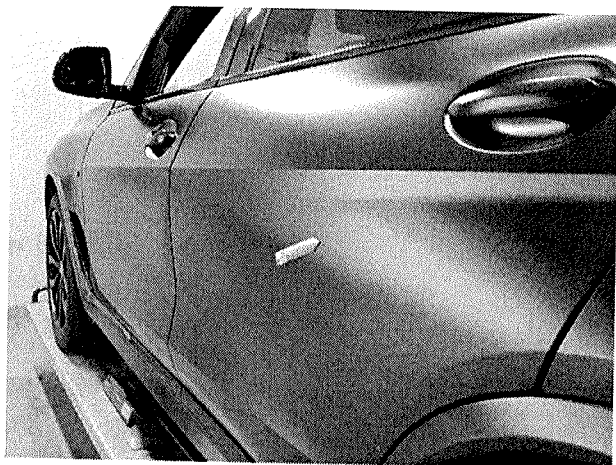
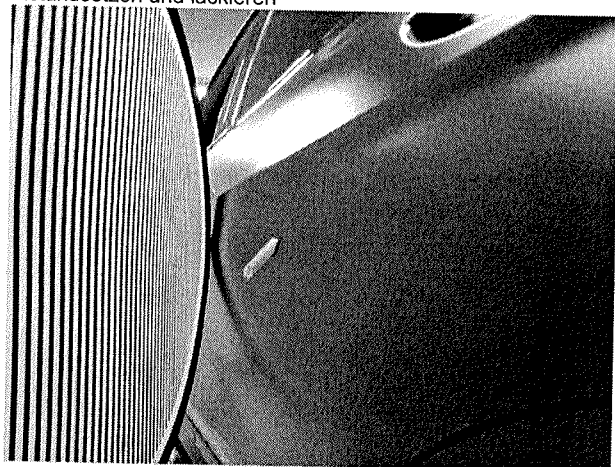
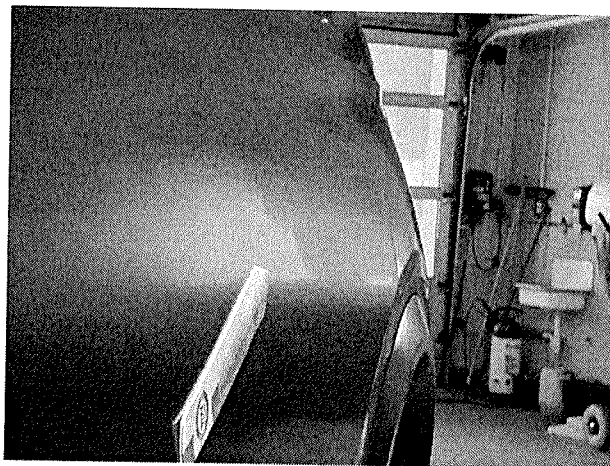
| Nr. | Bauteilgruppe | Beschreibung | Rep.Kosten | Minderwert |
|---|---|---|---|---|
| 11 | Tür hinten links | Tür - Delle / Lackschaden - instandsetzen und lackieren | 974,83 € | 490,00 € |

**Beschädigung 11:** Tür hinten links: Tür - Delle / Lackschaden - instandsetzen und lackieren

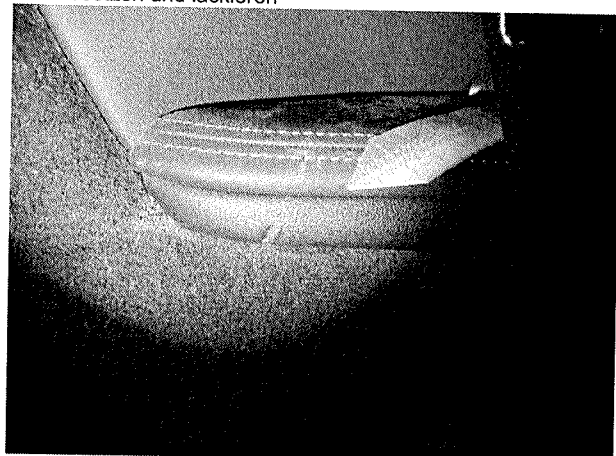
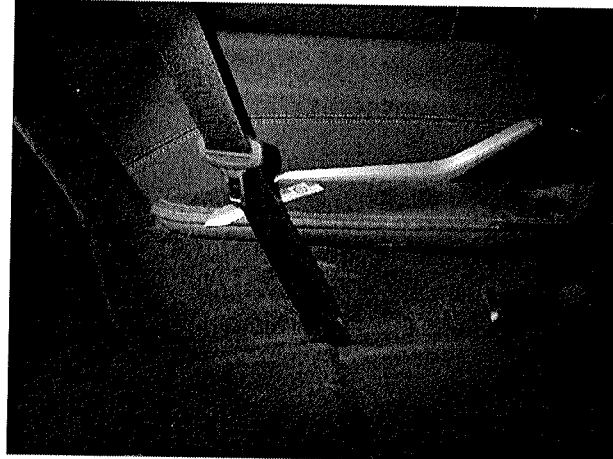
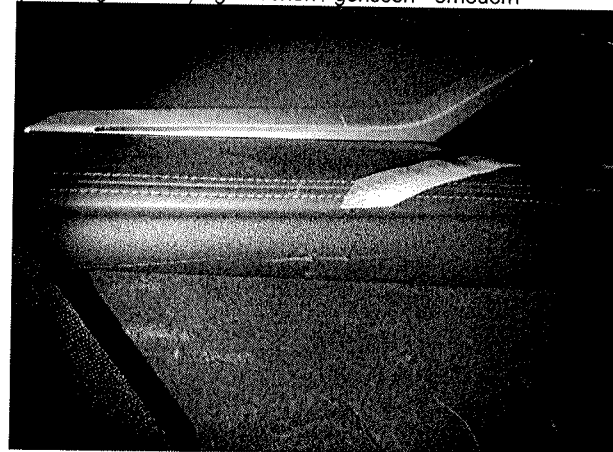
| Nr. | Bauteilgruppe | Beschreibung | Rep.Kosten | Minderwert |
|---|---|---|---|---|
| 12 | Seitenwand links | Innenverkleidung (Kosten geschätzt) - gebrochen / gerissen - erneuern | 1.000,00 € | <del>1.000,00 €</del> 500,- |

**Beschädigung 12:** Seitenwand links: Innenverkleidung (Kosten geschätzt) - gebrochen / gerissen - erneuern

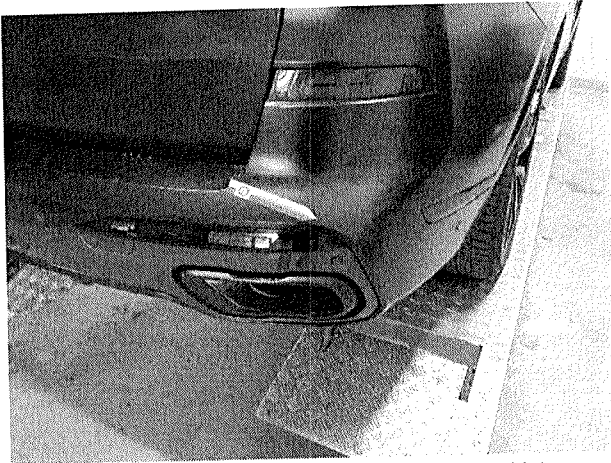
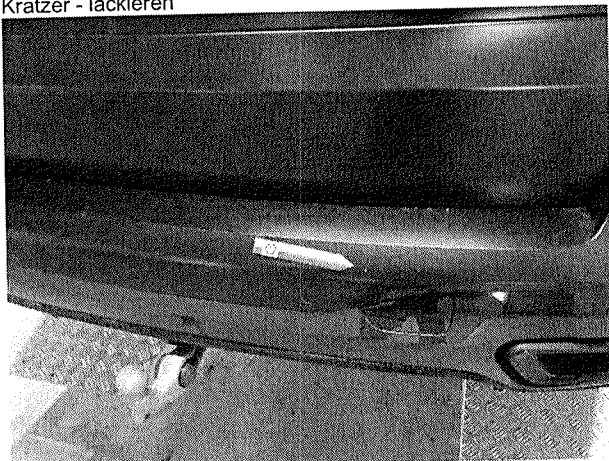
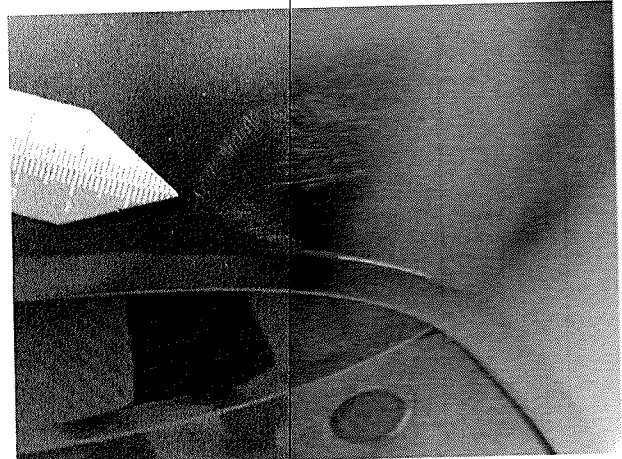
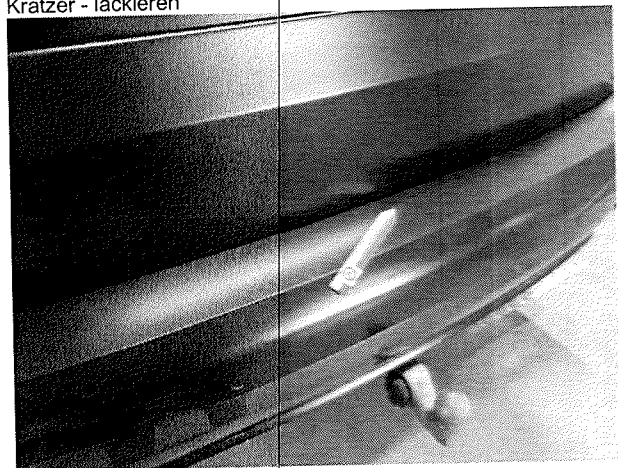
| Nr. | Bauteilgruppe | Beschreibung | Rep.Kosten | Minderwert |
|---|---|---|---|---|
| 13 | Stoßfänger hinten | Stoßfänger hinten - Kratzer - lackieren | 1.072,67 € | 540,00 € |

**Beschädigung 13:** Stossfänger hinten: Stossfänger hinten - Kratzer - lackieren

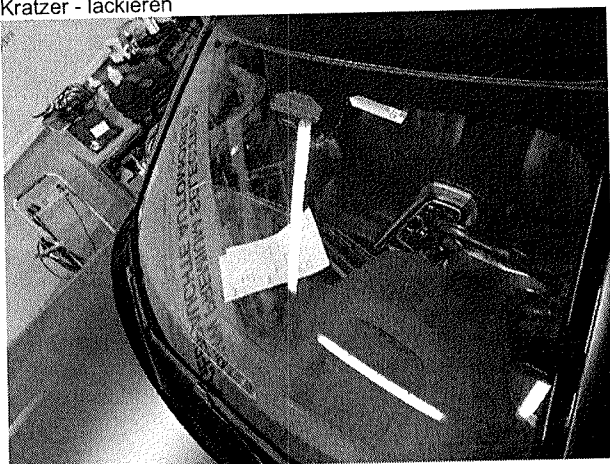
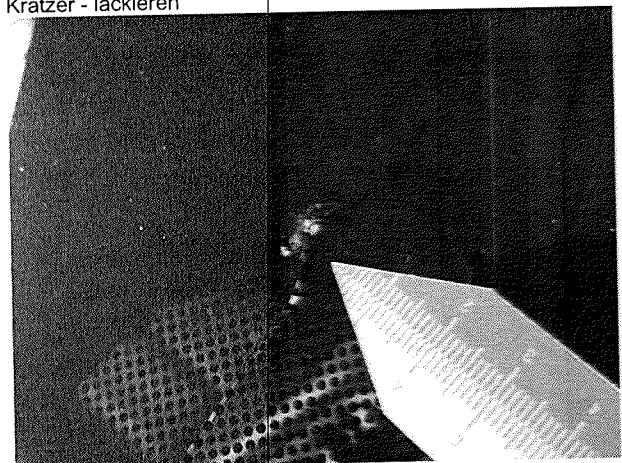
| Nr. | Bauteilgruppe | Beschreibung | Rep.Kosten | Minderwert |
|---|---|---|---|---|
| 14 | Verglasung | Frontscheibe mit Spurhalteassistent (Mit Rissbildung, Kosten geschätzt) - Steinschlag - erneuern | 1.500,00 € | <del>1.500,00 €</del> RKÜ |

**Beschädigung 14:** Verglasung: Frontscheibe mit Spurhalteassistent (Mit Rissbildung, Kosten geschätzt) -

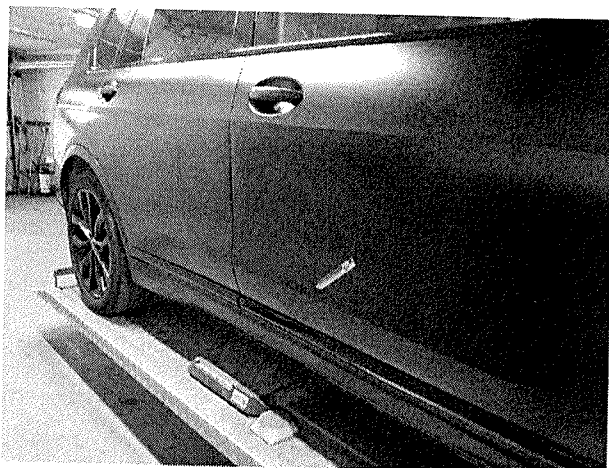
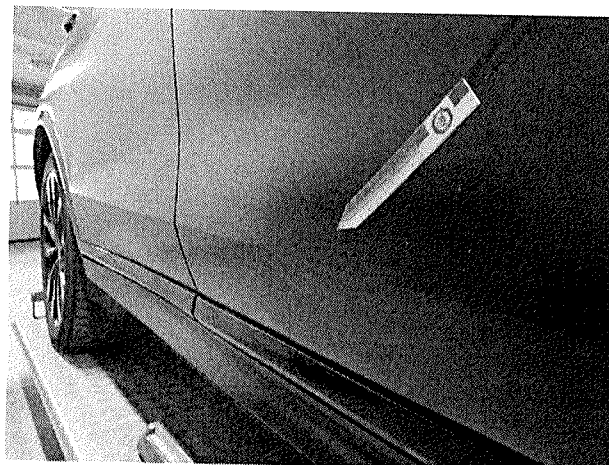
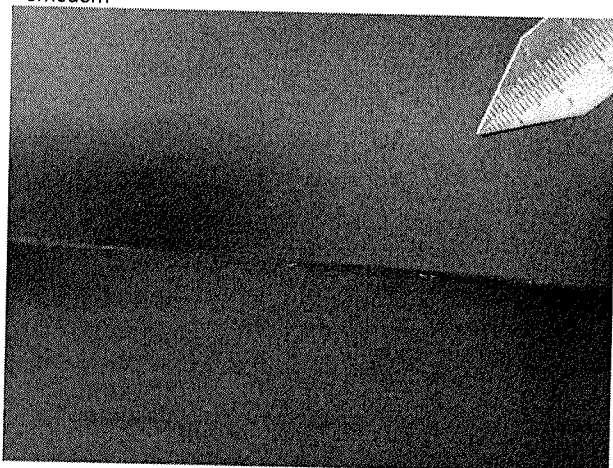
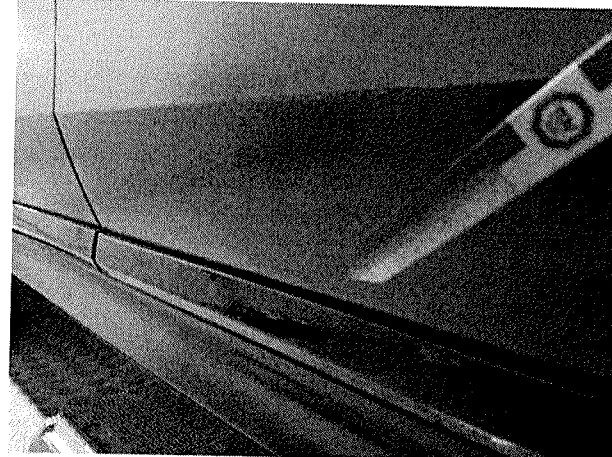
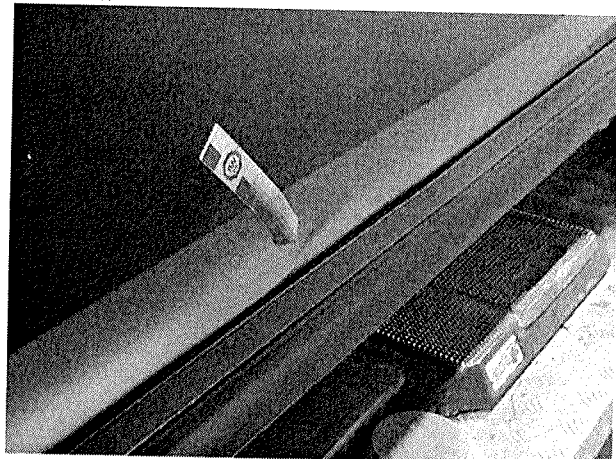
| Nr. | Bauteilgruppe | Beschreibung | Rep.Kosten | Minderwert |
|---|---|---|---|---|
| 15 | Tür vorn rechts | Tür (+ verschrammt) - verformt - erneuern | 2.508,23 € | <del>2.508,23 €</del> 1.500,- |

**Beschädigung 15:** Tür vorn rechts: Tür (+ verschrammt) - verformt - erneuern

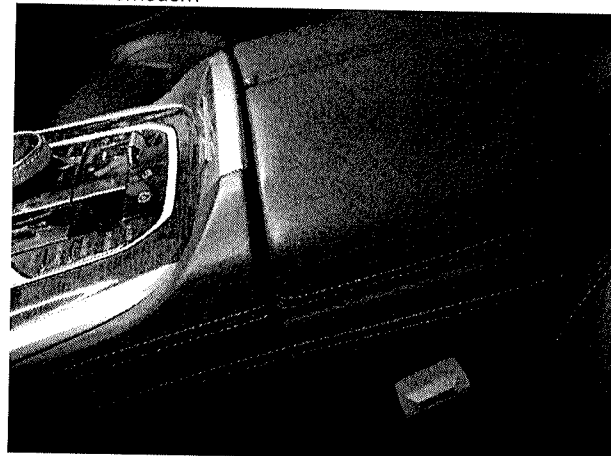
| Nr. | Bauteilgruppe | Beschreibung | Rep.Kosten | Minderwert |
|---|---|---|---|---|
| 1 | Instrumententafel | Mittelkonsole vorn - Abrieb - kein Abzug | 0,00 € | 0,00 € |

**Gebrauchsspur 1:** Instrumententafel: Mittelkonsole vorn - Abrieb - kein Abzug
