**WVGZZZ5N8PW505342**

## Zustandsbericht

Besichtigungsdatum: 24.06.2026  
**Protokollnummer: 46182488**  
Erstellt durch: Markus Böttcher  
Besichtigt durch: Jean philippe  
bornemann

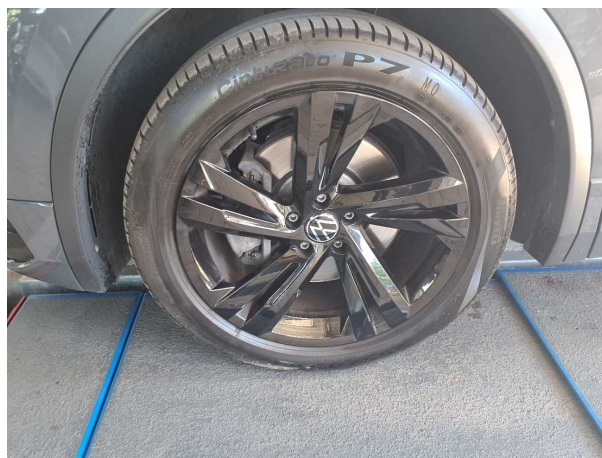
| Achse | Reifengröße | Hersteller | Reifentyp | Profiltiefe | Verktgl. | Zul. |
|---|---|---|---|---|---|---|
| 1 | 255/45 R19 104Y | Pirelli | Sommerreifen | 5mm - 5mm | i.O. | i.O. |
| 2 | 255/45 R19 104Y | Pirelli | Sommerreifen | 5mm - 5mm | i.O. | i.O. |

**Abbildung 6:** Montierte Bereifung

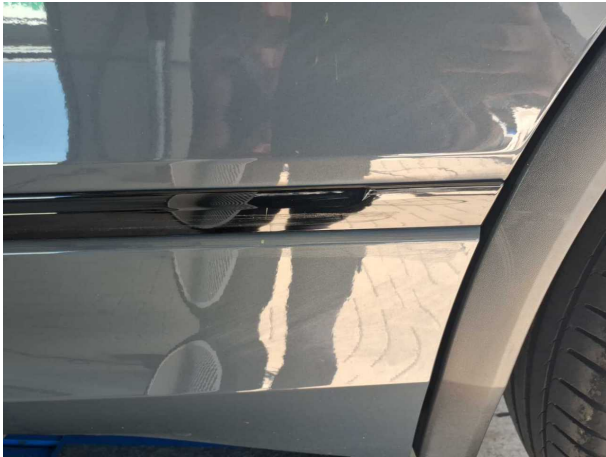
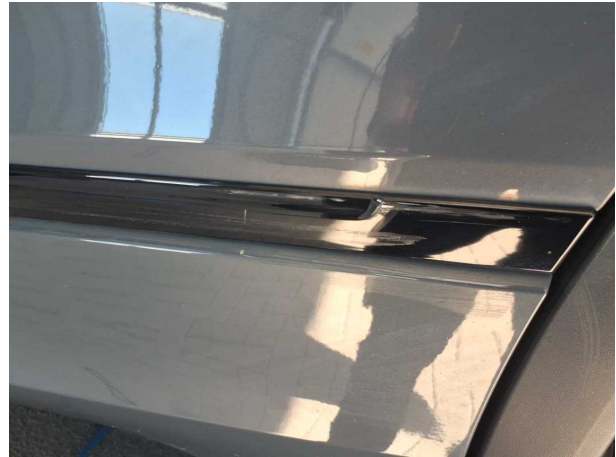
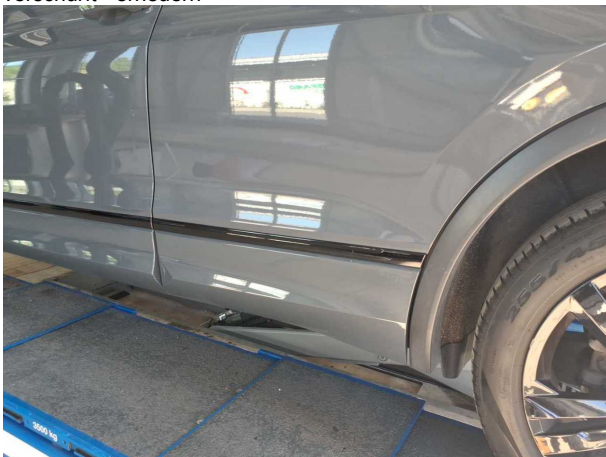
| Nr. | Bauteilgruppe | Beschreibung |
|---|---|---|
| 1 | Tür hinten links | Tür (Leiste) - verkratzt / verschürft - erneuern |

**Beschädigung #1:** Tür hinten links: Tür (Leiste) - verkratzt / verschürft - erneuern

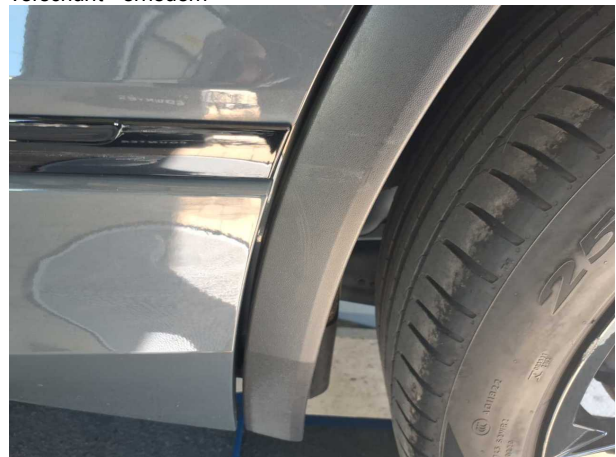
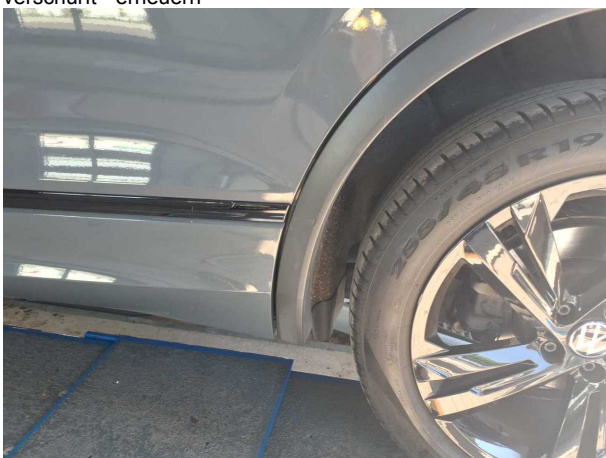
| Nr. | Bauteilgruppe | Beschreibung |
|---|---|---|
| 2 | Seitenwand links | Radlauf - Kratzer - erneuern |

**Beschädigung #2:** Seitenwand links: Radlauf - Kratzer - erneuern

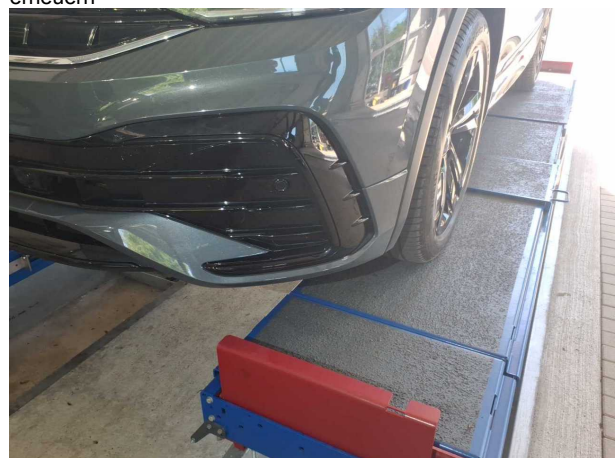
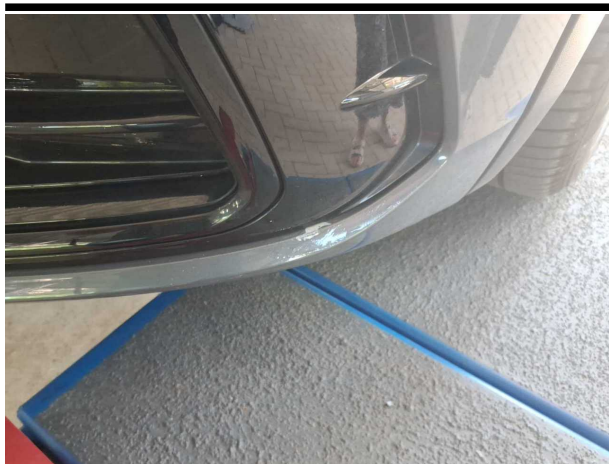
| Nr. | Bauteilgruppe | Beschreibung |
|---|---|---|
| 3 | Stoßfänger vorn | Stoßfänger vorn - nicht fachgerecht instandgesetzt - lackieren |

**Beschädigung #3:** Stossfänger vorn: Stossfänger vorn - nicht fachgerecht instandgesetzt - lackieren

| Schadennummer | Unfalldatum | Beschädigung | Schadenhöhe<br>in EUR |
|---|---|---|---|
| 2025100605 | 09.01.2025 | Stoßfänger vorne | 2.934,80 |

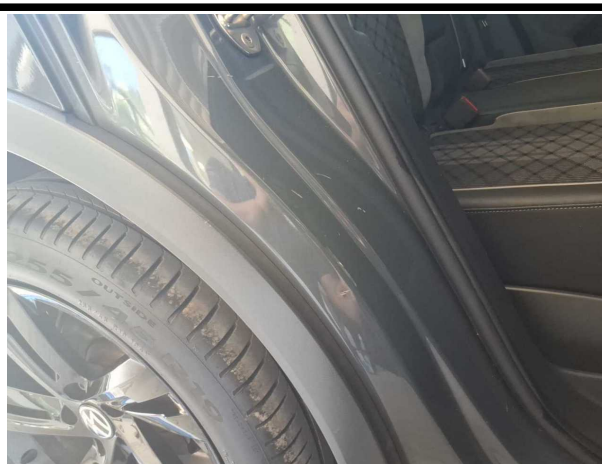
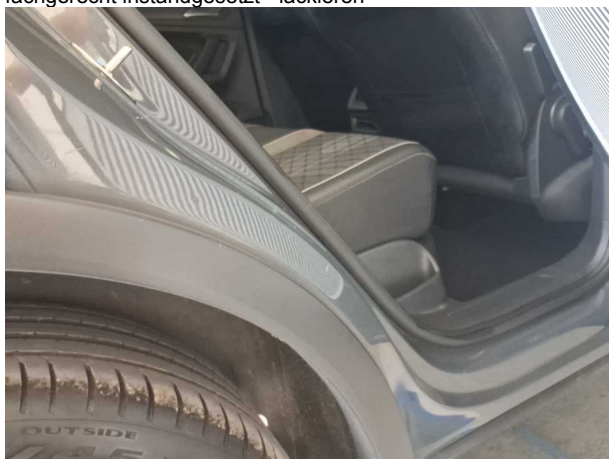
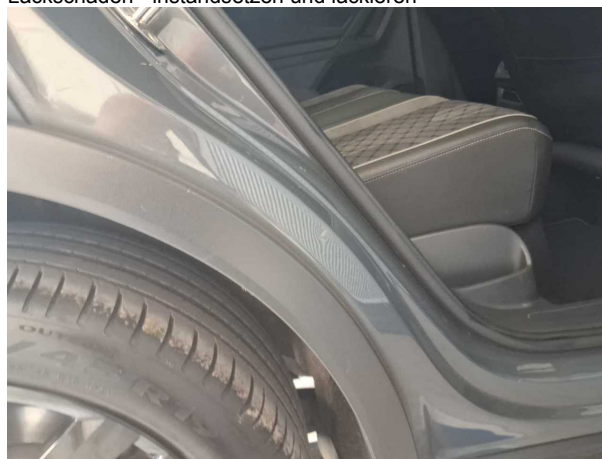
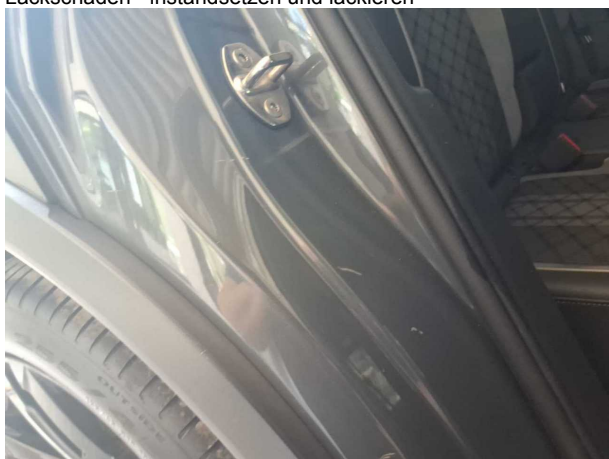
| Nr. | Bauteilgruppe | Beschreibung |
|---|---|---|
| 5 | Seitenwand rechts | Einstieg - Delle / Lackschaden - instandsetzen und lackieren |

**Beschädigung #5:** Seitenwand rechts: Einstieg - Delle / Lackschaden - instandsetzen und lackieren

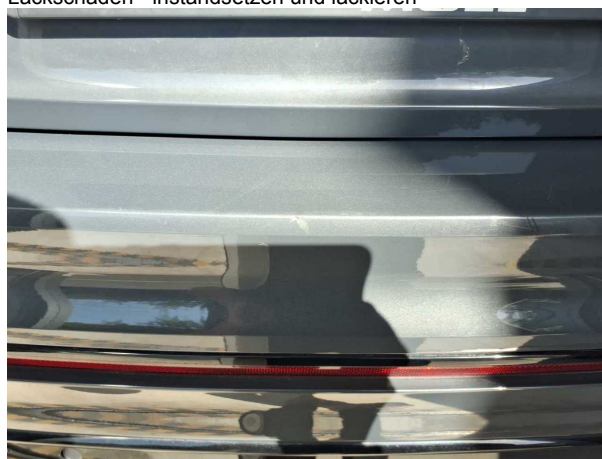
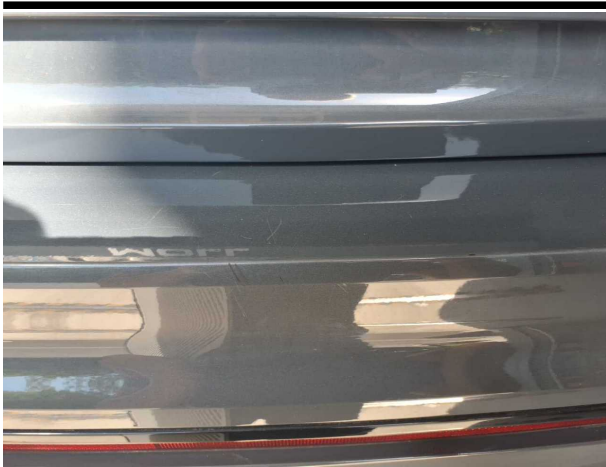
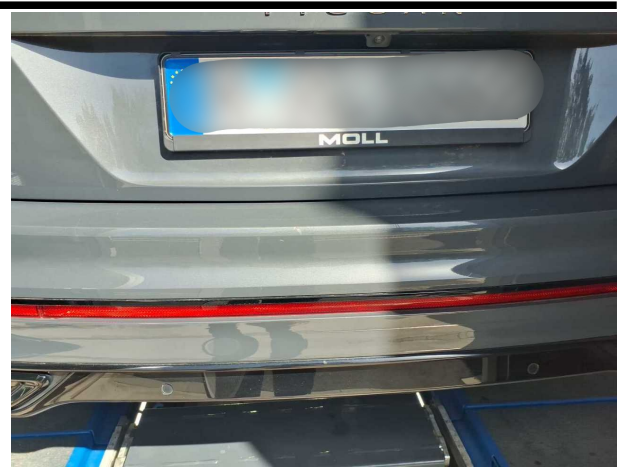
| Nr. | Bauteilgruppe | Beschreibung |
|---|---|---|
| 6 | Stoßfänger hinten | Stoßfänger hinten - verkratzt / verschürft - instandsetzen und lackieren |

**Beschädigung #6:** Stossfänger hinten: Stossfänger hinten - verkratzt / verschürft - instandsetzen und lackieren

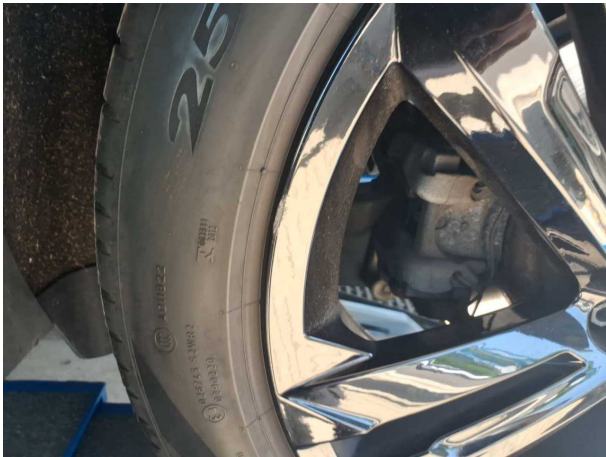
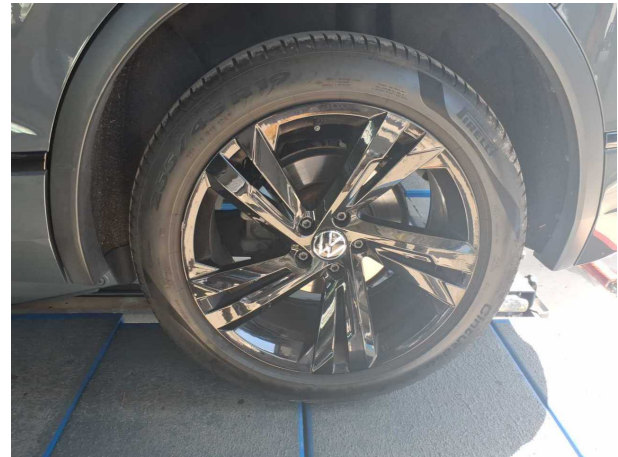
| Nr. | Bauteilgruppe | Beschreibung |
|---|---|---|
| 7 | Rad/Reifen | Leichtmetallfelge hinten links (Materialabrieb) - verkratzt / verschürft - erneuern |

**Beschädigung #7:** Rad/Reifen: Leichtmetallfelge hinten links (Materialabrieb) - verkratzt / verschürft - erneuern

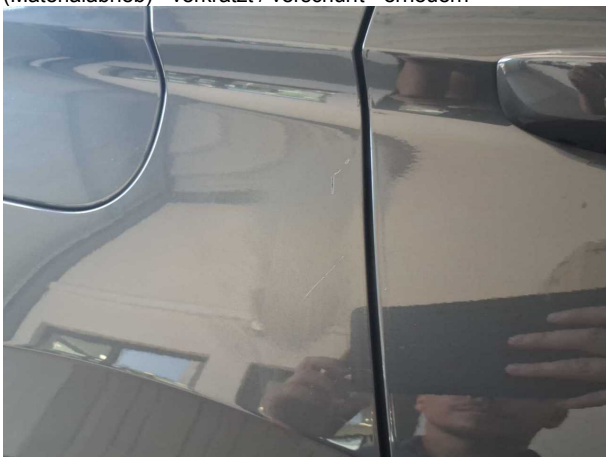
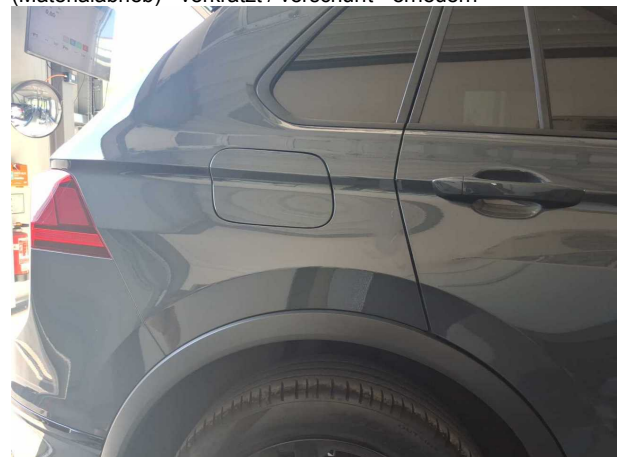
| Nr. | Bauteilgruppe | Beschreibung |
|---|---|---|
| 8 | Seitenwand rechts | Seitenwand - Kratzer - instandsetzen und lackieren |

**Beschädigung #8:** Seitenwand rechts: Seitenwand - Kratzer - instandsetzen und lackieren
