LVV Nr 4904501
Hersteller Ford
Model Puma
Variante ST Line X 1.0 EcoBoost mHEV
Listenpreis 25.588,23
VIN WF02XXERK2ME32133
Erstzulassungsdatum 1.3.2022
Kennzeichen M Y6771

Zustandsbericht / Minderwertgutachten

Erstzulassung	28.03.2022	Letzte Zulassung	28.03.2022
Hersteller	FORD	Typ / Verkaufsbez.	Puma 1.0 EcoBoost Hybrid ST-LINE X DESIGN
Aufbauart	Limousine	Türen	5
Sitzplätze	5	Fahrzeug-Ident.-Nr.	WF02XXERK2ME32133
HSN / TSN	8566 / BSO	Schlüssel-Nr.	40214915
Km-Stand abgelesen	45767	Nächste HU §29 StVZO	03 / 2027
Energiequelle / Kraftstoff	Hybr.Benzin/E	Zylinderanzahl	3 / Reihenmotor
Leistung (kW)	92	Hubraum (ccm)	999
Schadstoffklasse:	EURO6;WLTP;AP;PI/CI; M, Antriebsart		Frontantrieb
	N1 I		
Getriebe / Gänge	Schaltgetriebe / 6	Felgen	Leichtmetall
Farbe	Schwarz / Metallic	Polster / Farbe	Teilleder / Anthrazit
	Es wird unterstellt, dass die Gesamtleistung dem abgelesenen Km-Stand entspricht.

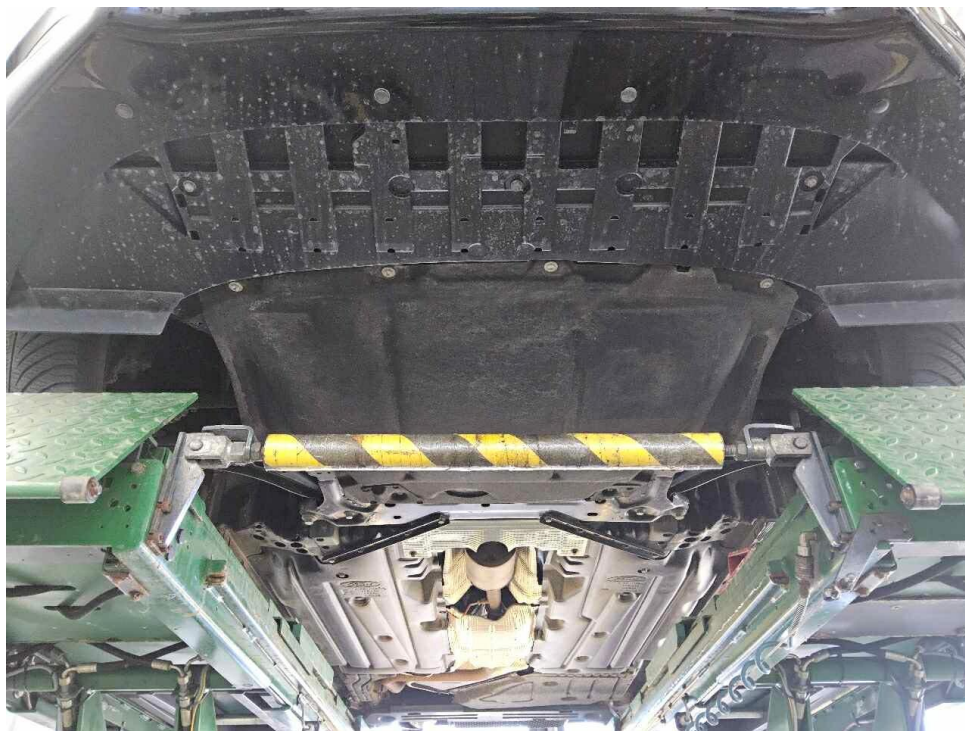
Bild 5 : Fahrzeugunterseite

Die vorgefundenen Besichtigungsbedingungen waren ausreichend. Das Fahrzeug / Objekt wurde auf einer Hebebühne von unten besichtigt. Bei der Besichtigung konnte keine Fahrprobe durchgeführt werden. Folglich sind Mängel bzw. Schäden, die nur bei einer Fahrprobe feststellbar sind, nicht berücksichtigt. Im Rahmen der Fahrzeug / Objektbesichtigung wurde ein Probelauf des Motors durchgeführt.

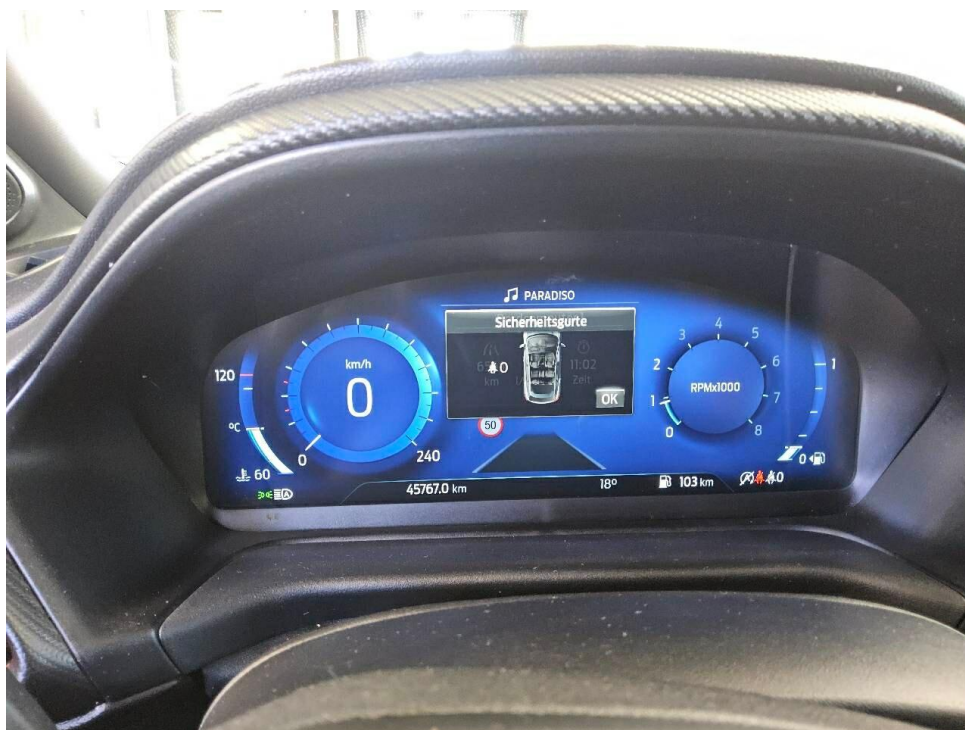
Bild 6 : Kombiinstrument (betriebsbereit) mit Km-Stand

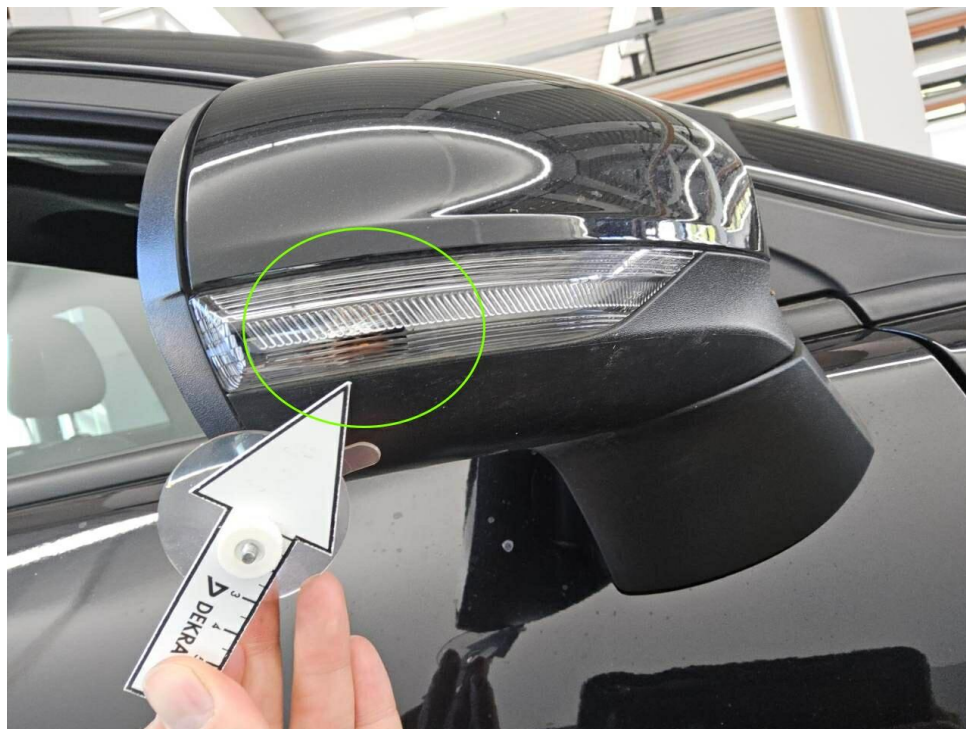
Bild 13 : Außenspiegel rechts Blinkleuchte, zerkratzt, Gebrauchsspur

Motorhaube Lackierung, viele Steinschläge, Gebrauchsspur (Bild 16)
Außenspiegel rechts Blinkleuchte, zerkratzt, Gebrauchsspur (Bild 13)

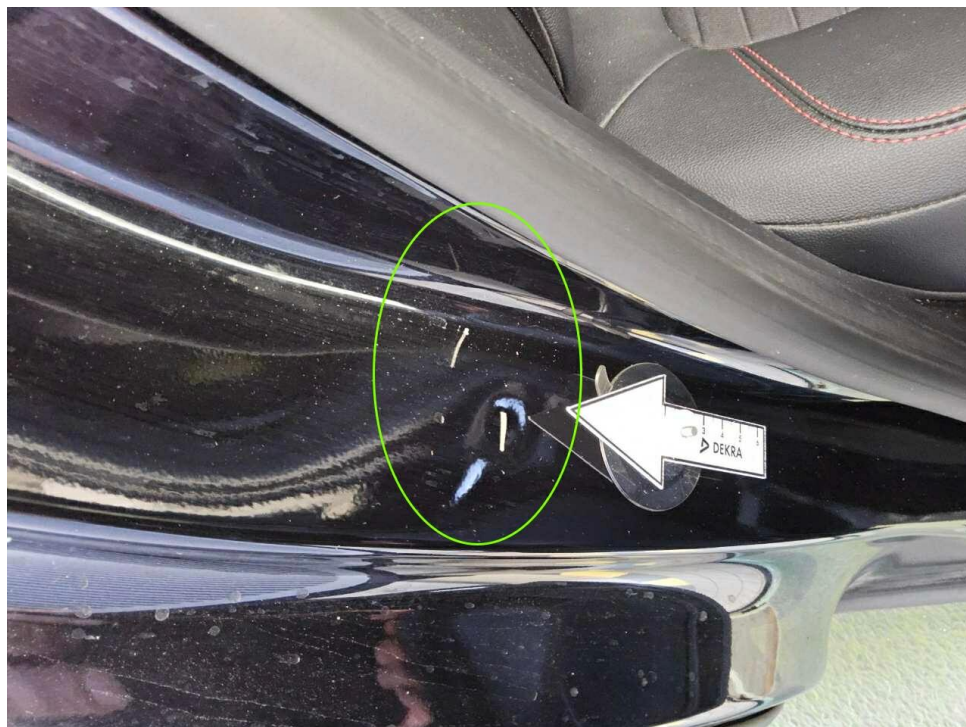
Bild 14 : Tür hinten rechts Einstieg, zerkratzt, smart repair

1. Inspektion, fällig, erneuern (Bild 15)
2. Innenraum, Geruch, Ozonbehandlung,
3. Tirefit, abgelaufen, erneuern (Bild 17)
4. Stoßfänger hinten rechts, beschädigt, erneuern (Bild 18, 19, 20, 21, 22, 23, 24, 25)
5. Tür hinten rechts Einstieg, zerkratzt, smart repair (Bild 14)

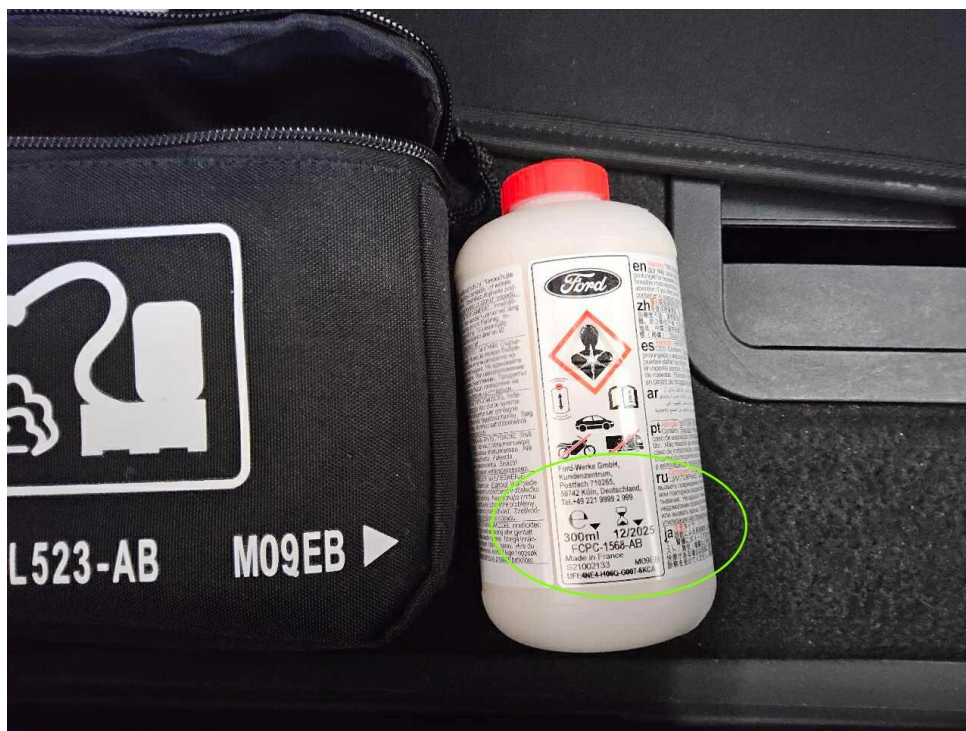
Bild 17 : Tirefit, abgelaufen

Achse	Reifenbezeichnung	Hersteller/Typ	Art	Profiltiefe
1 links	215 / 55 R 17 94 V	Goodyear / Vector 4Seasons G2 AO	A /O	4 mm
rechts	215 / 55 R 17 94 V	Goodyear / Vector 4Seasons G2 AO	A /O	4 mm
2 links	215 / 55 R 17 94 V	Goodyear / Vector 4Seasons G2 AO	A /O	7 mm
rechts	215 / 55 R 17 94 V	Goodyear / Vector 4Seasons G2 AO	A /O	7 mm
Pannenset	Füllflasche haltbar bis 01.12.2025

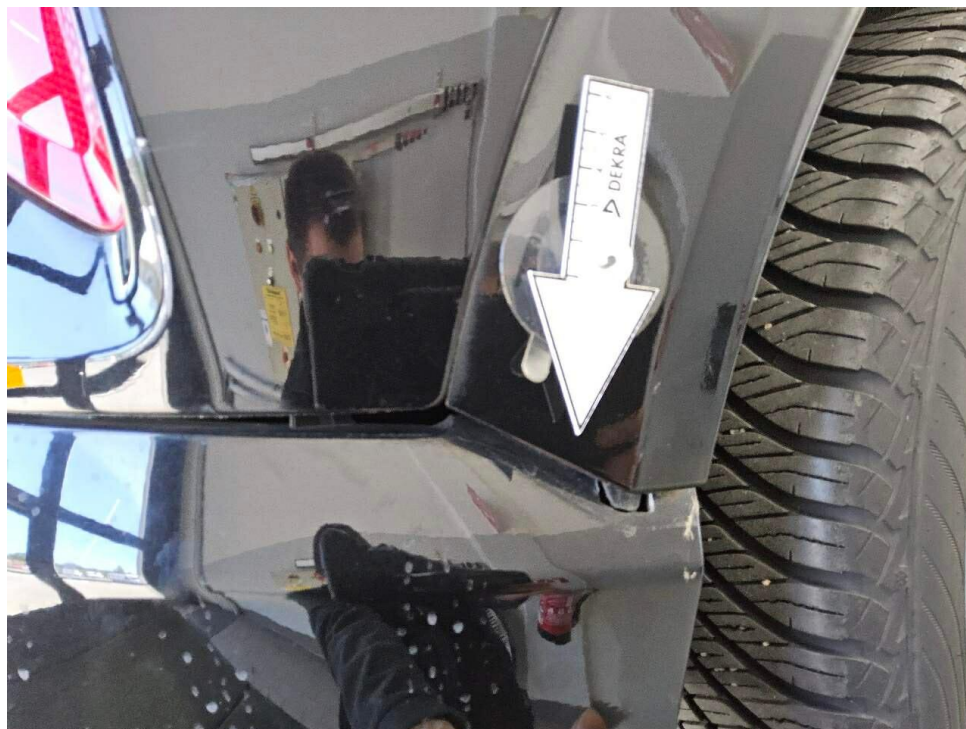
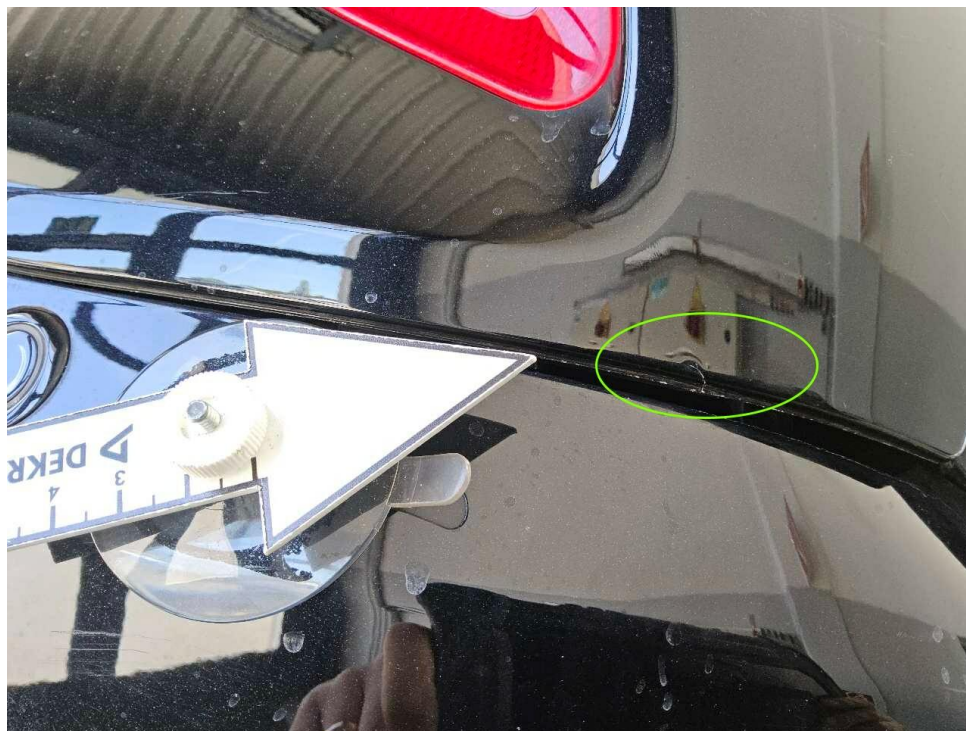
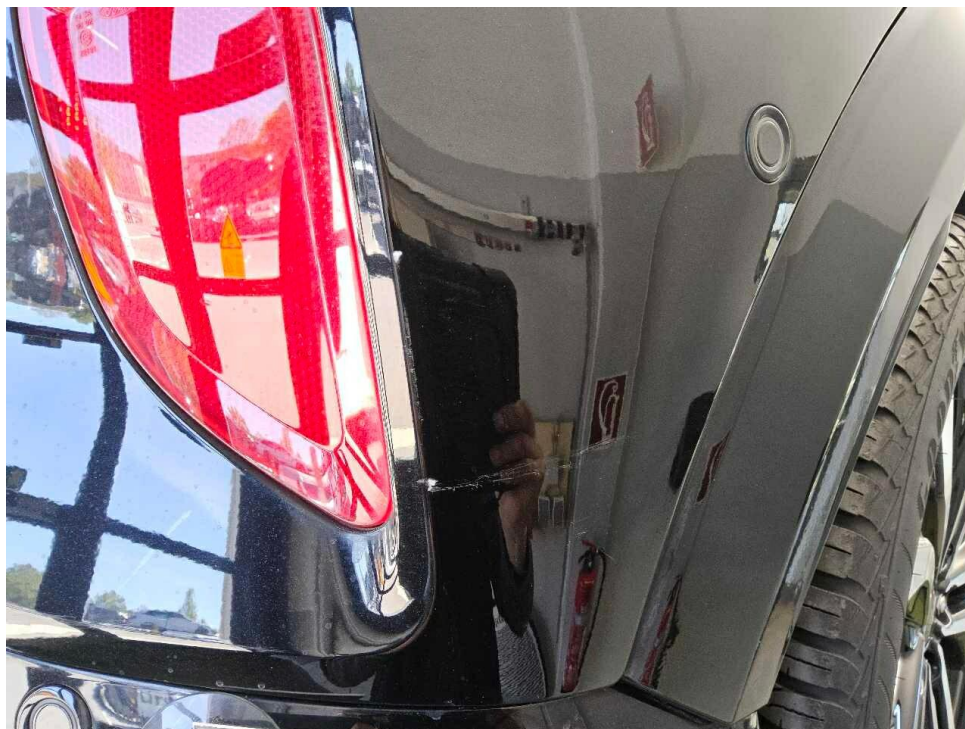
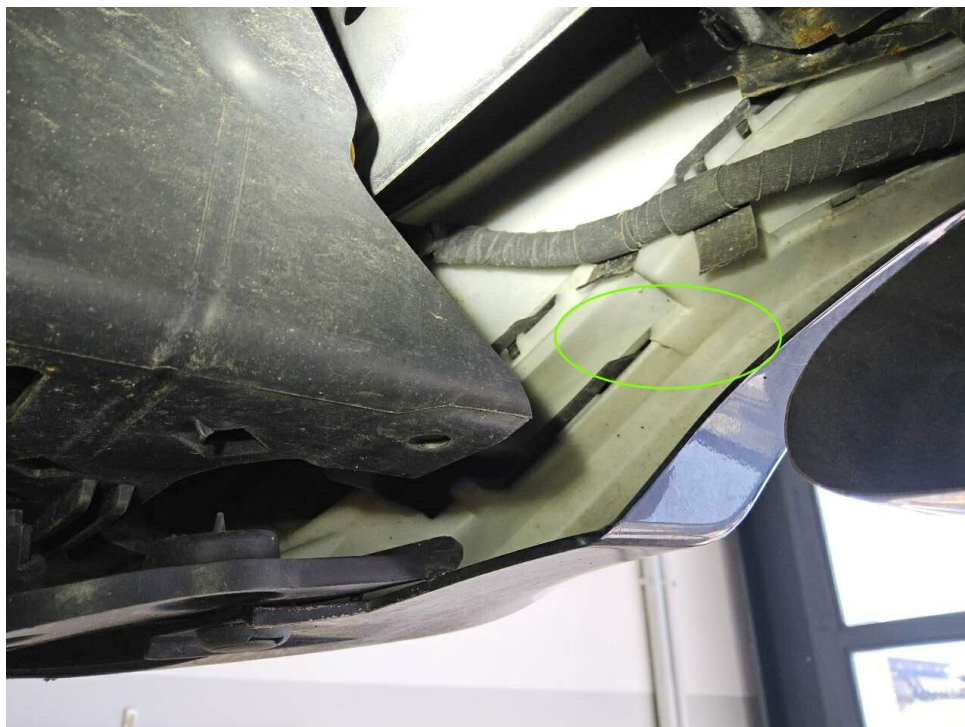
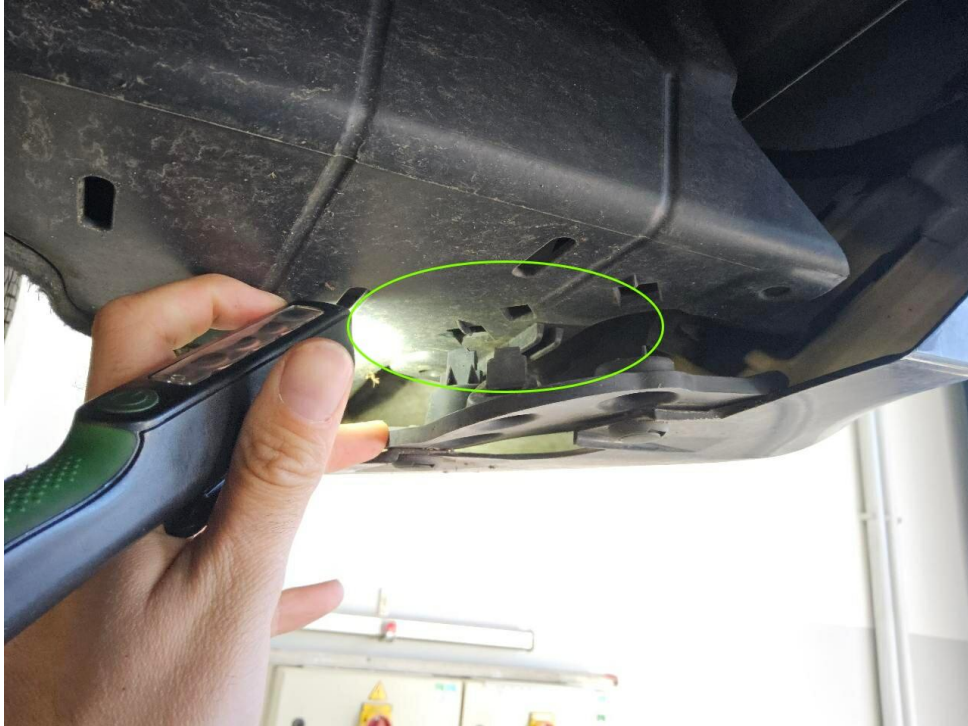
Bild 18 : Stoßfänger hinten rechts, beschädigt

Bild 19 : Stoßfänger hinten rechts, beschädigt

Bild 20 : Stoßfänger hinten rechts, beschädigt

Bild 21 : Stoßfänger hinten rechts, beschädigt

Bild 22 : Stoßfänger hinten rechts, beschädigt

Bild 23 : Stoßfänger hinten rechts, beschädigt

Bild 24 : Stoßfänger hinten rechts, beschädigt

Bild 25 : Stoßfänger hinten rechts, beschädigt
