## Fahrzeugbeschreibung

| <b>Fahrzeug:</b> | <b>KIA EV6 77,4 kWh 239 kW Allradantrieb Sports Utility Vehicle 5-türig 0 ccm 325 PS / 239 KW Elektrisch Automatik</b> | | |

## Zustandsbericht/Minderwertgutachten-Leasing

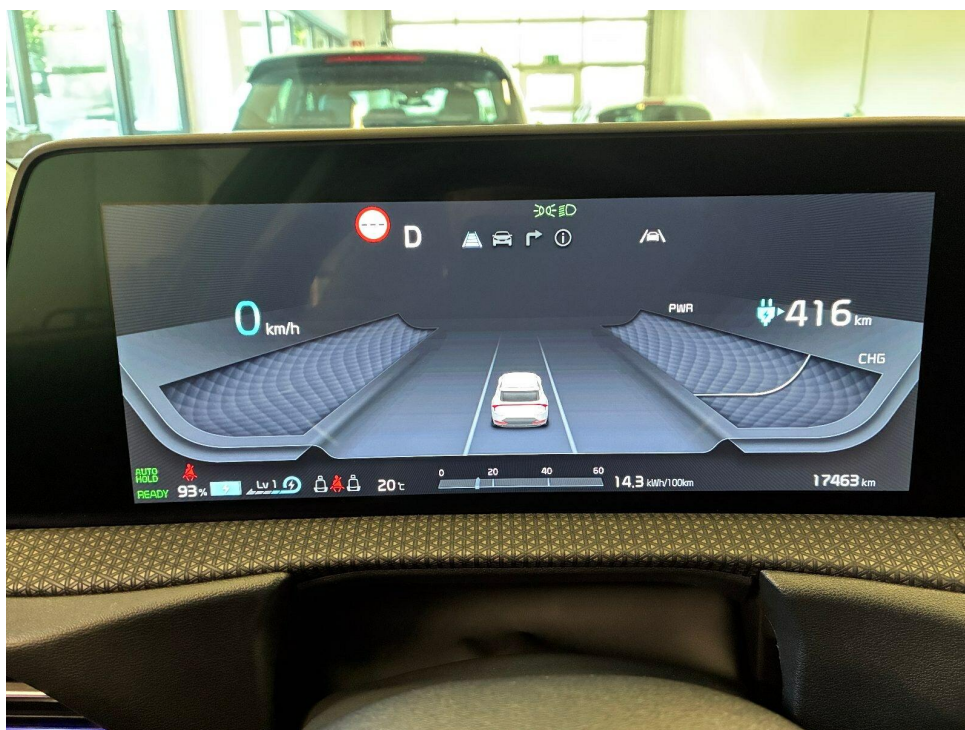
Bild 4 : Kombiinstrument (betriebsbereit) mit Km-Stand

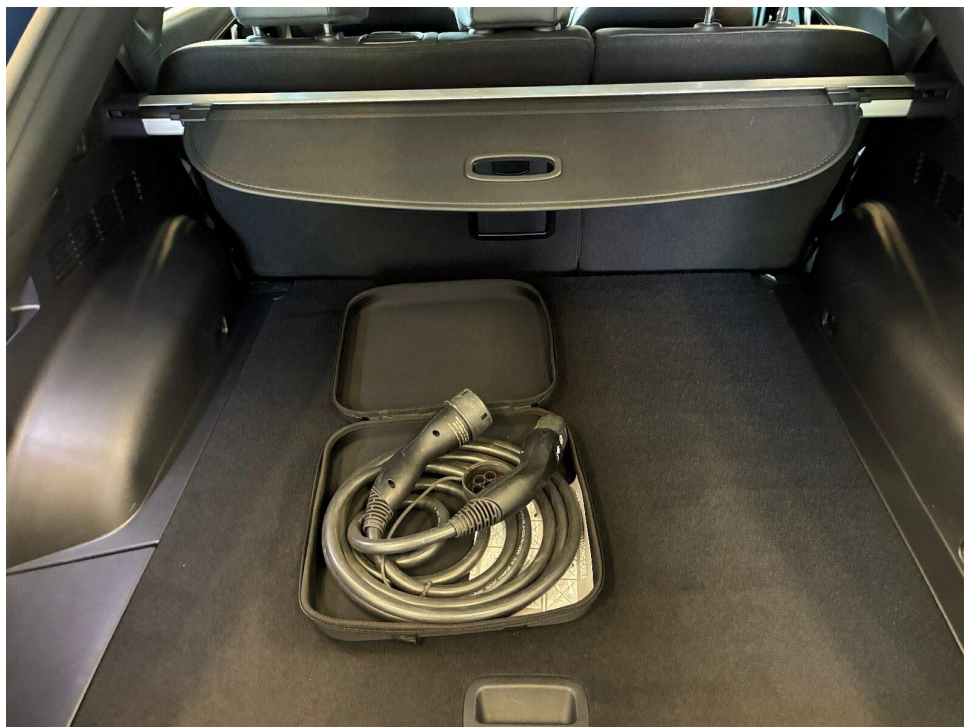
Zum Bewertungszeitpunkt war das Ladekabel im Fahrzeug.

Bild 6 : Ladekabel beim E-Fahrzeug

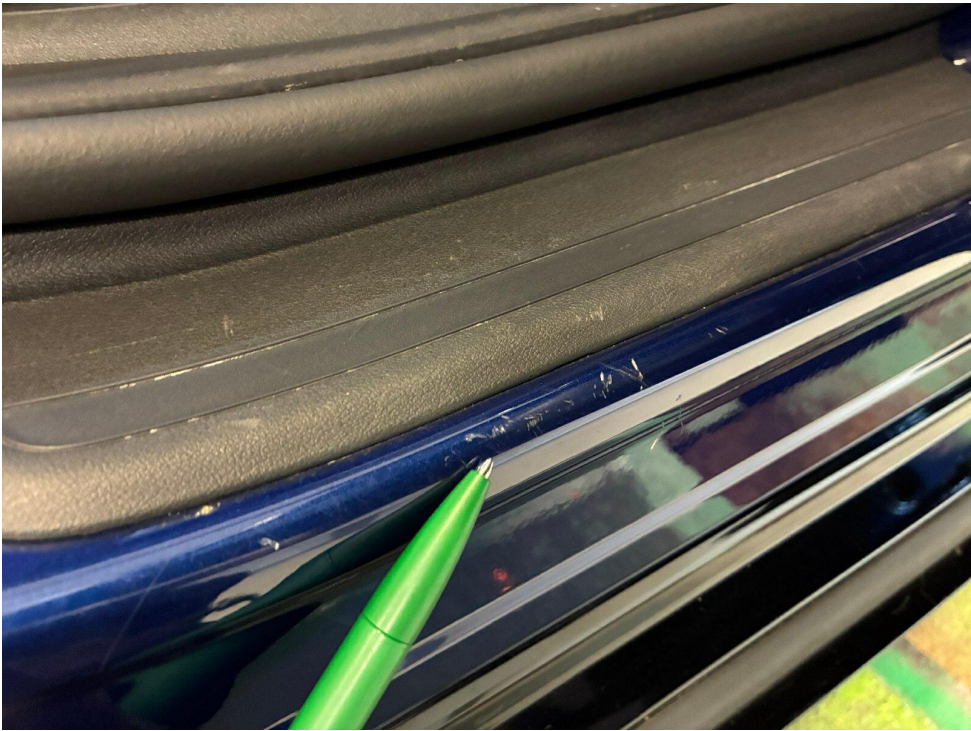
Bild 8 : Einstieg hinten rechts Kratzer

| Bezeichnung des Schadens / Rep.-Weg | Rep.Kost<br>netto | brutto | Anrechn. | Minderwert in EUR<br>netto | brutto |
|---|---|---|---|---|---|
| 2. Einstieg hinten rechts Kratzer, smart repair (Bild 8) | 100,84 | 120 | 100 | -100,84 | -120 |

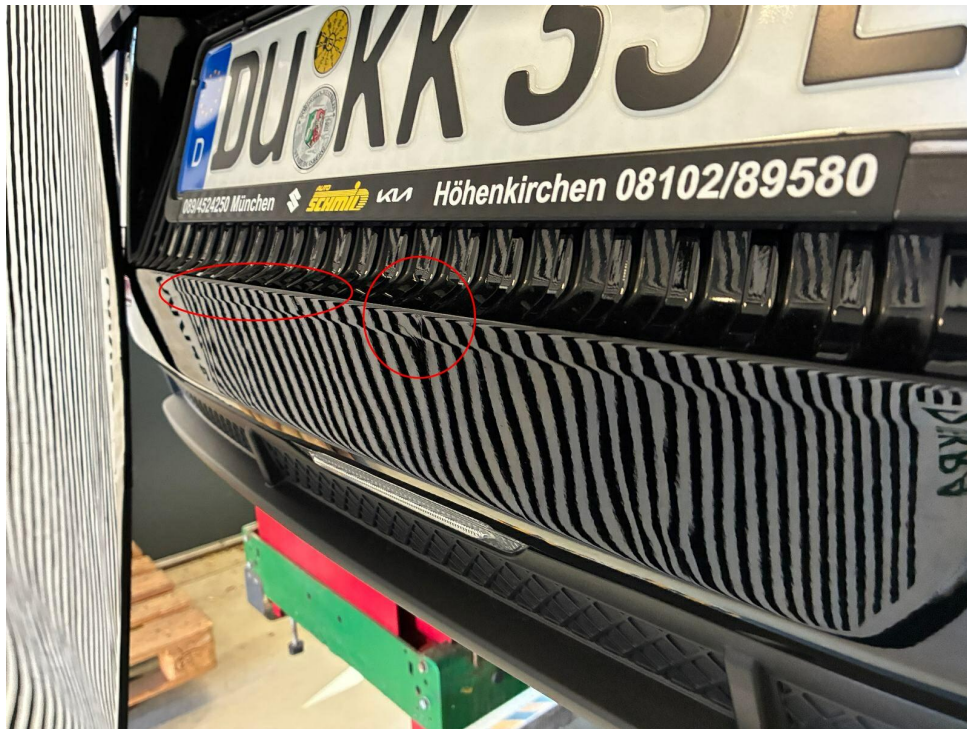
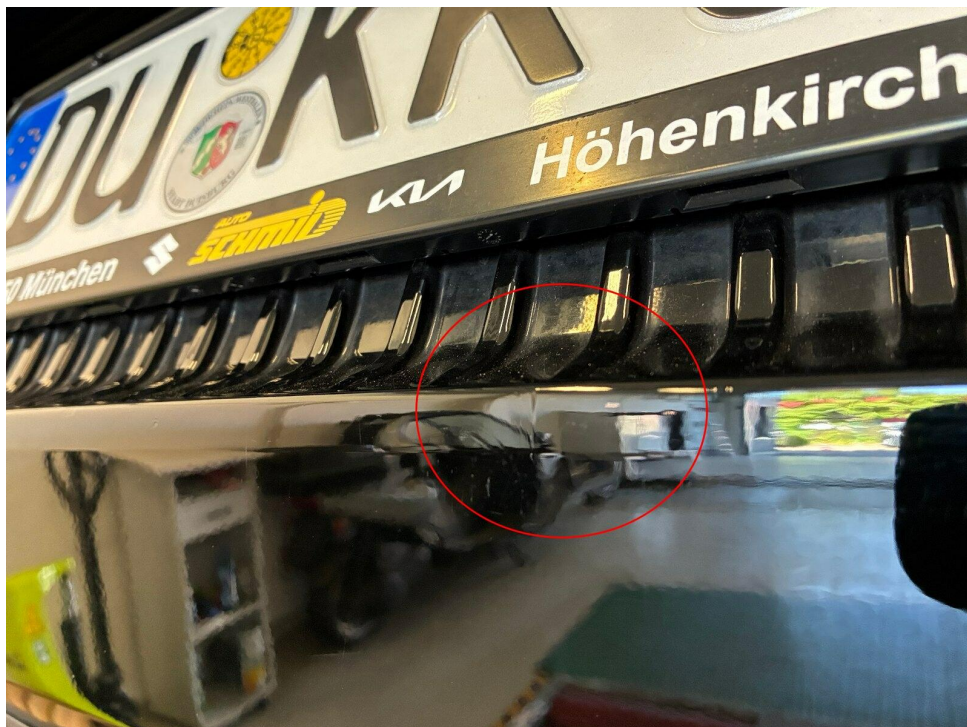
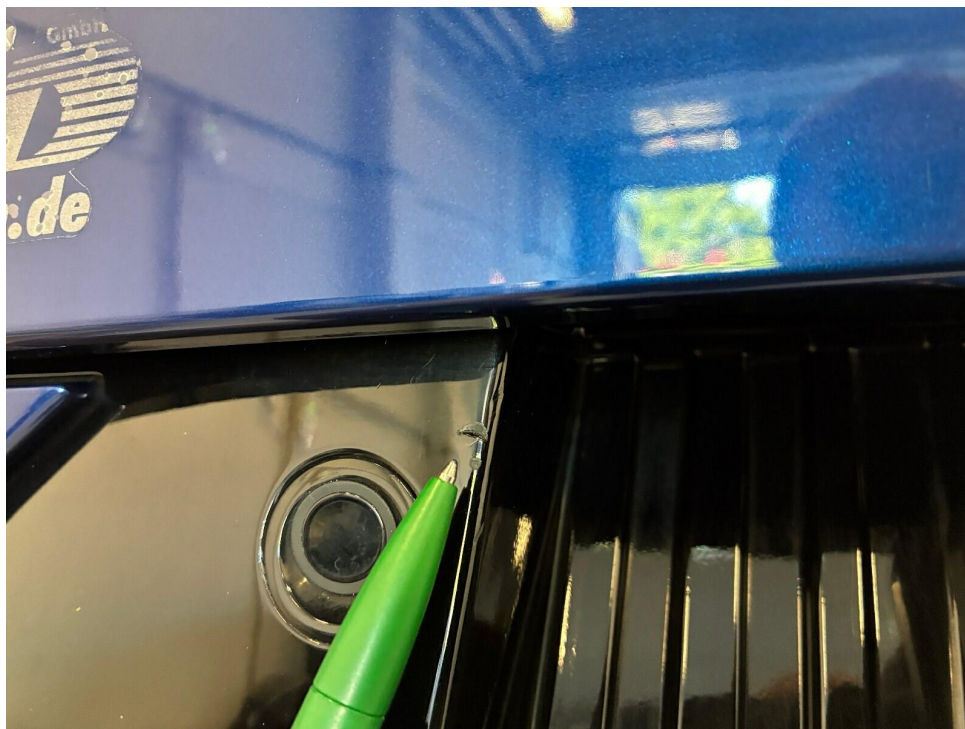
Bild 9 : Stoßfänger hinten Deko Kratzer + Kerben

Bild 10 : Stoßfänger hinten Deko Kratzer + Kerben

Bild 11 : Stoßfänger hinten Deko Kratzer + Kerben

| Bezeichnung des Schadens / Rep.-Weg | Rep.Kost<br>netto | brutto | Anrechn. | Minderwert in EUR<br>netto | brutto |
|---|---|---|---|---|---|
| 1. Stoßfänger hinten Deko Kratzer + Kerben, lackieren mit Lackaufbau (Bild 9, 10, 11) | 162,18 | 193 | 80 | -129,41 | -154 |

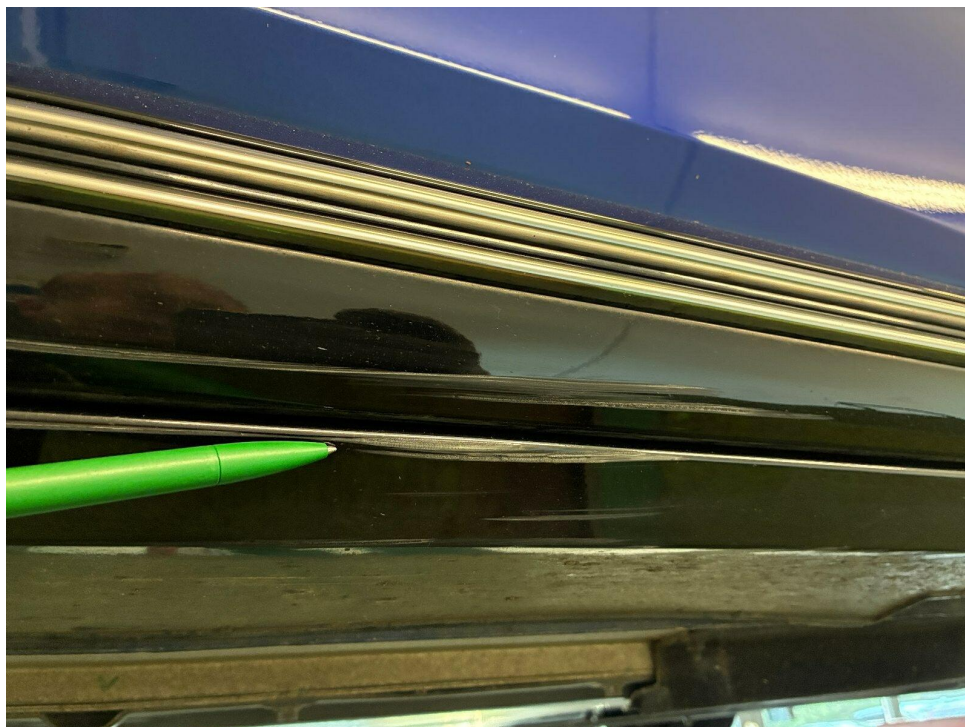
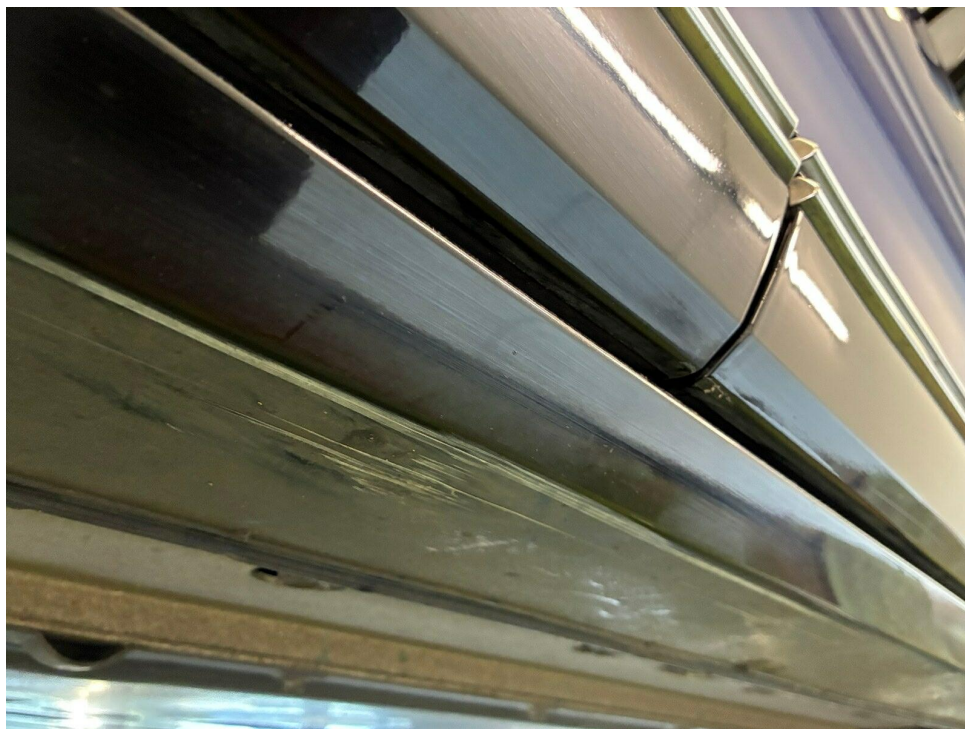
Bild 12 : Streifschaden rechts: Schweller + Türblende vorne

Bild 13 : Streifschaden rechts: Schweller + Türblende vorne

| Bezeichnung des Schadens / Rep.-Weg | Rep.Kost<br>netto | brutto | Anrechn. | Minderwert in EUR<br>netto | brutto |
|---|---|---|---|---|---|
| 3. Streifschaden rechts: Schweller + Türblende vorne, lackieren mit Lackaufbau (Bild 12, 13) | 194,12 | 231 | 80 | -155,46 | -185 |

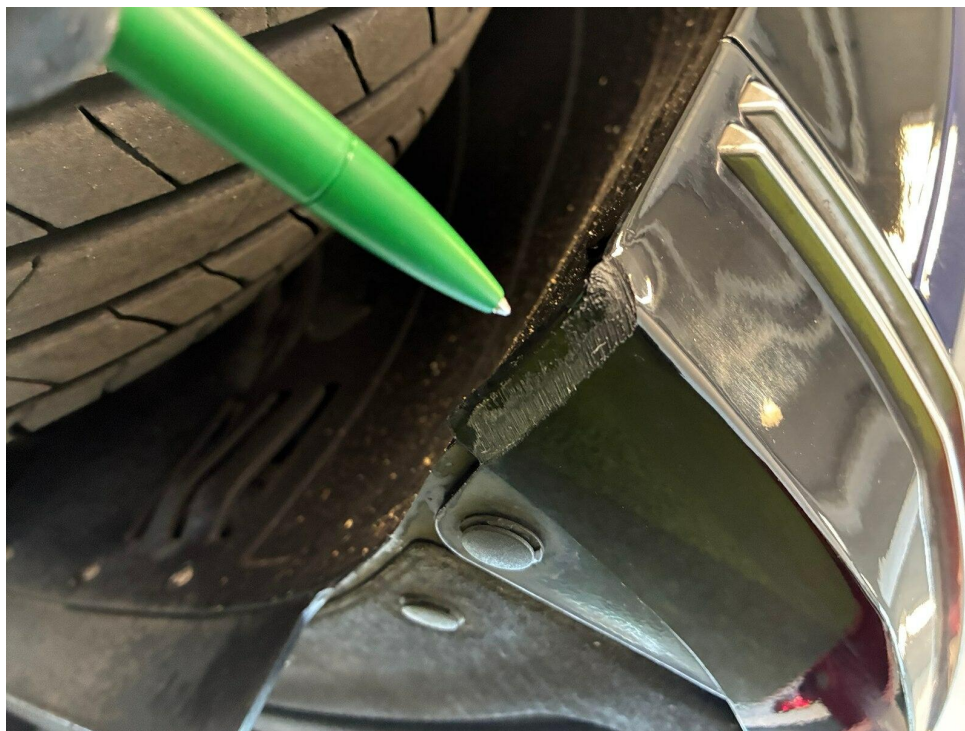
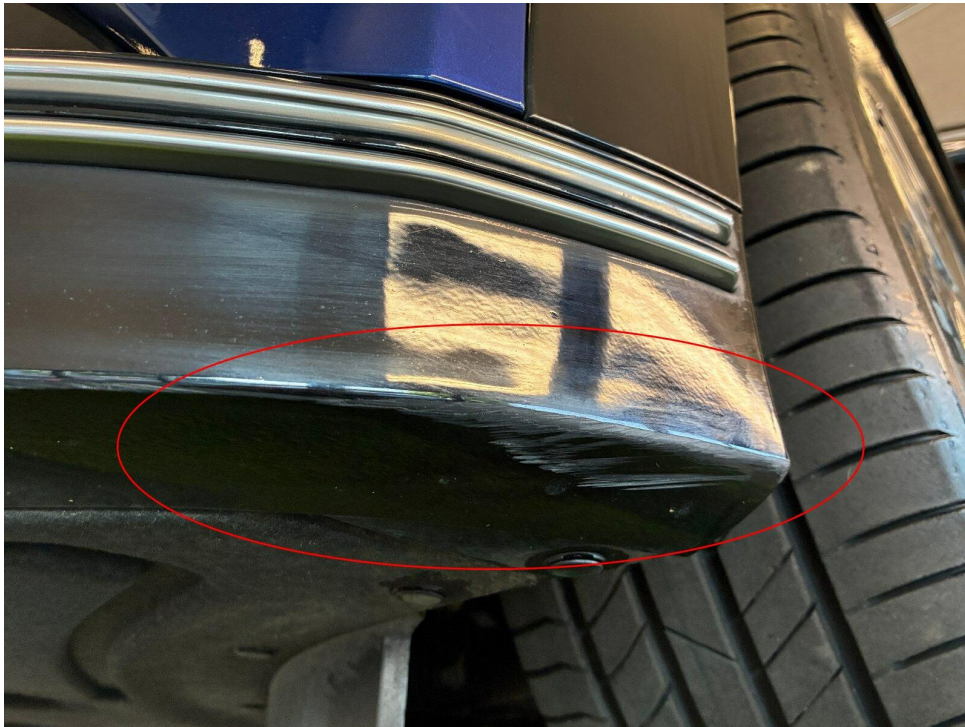
Bild 14 : Spoiler vorne Kratzer

Bild 15 : Spoiler vorne Kratzer

| Bezeichnung des Schadens / Rep.-Weg | Rep.Kost<br>netto | brutto | Anrechn. | Minderwert in EUR<br>netto | brutto |
|---|---|---|---|---|---|
| 4. Spoiler vorne Kratzer, lackieren mit Lackaufbau (Bild 14, 15) | 162,18 | 193 | 80 | -129,41 | -154 |

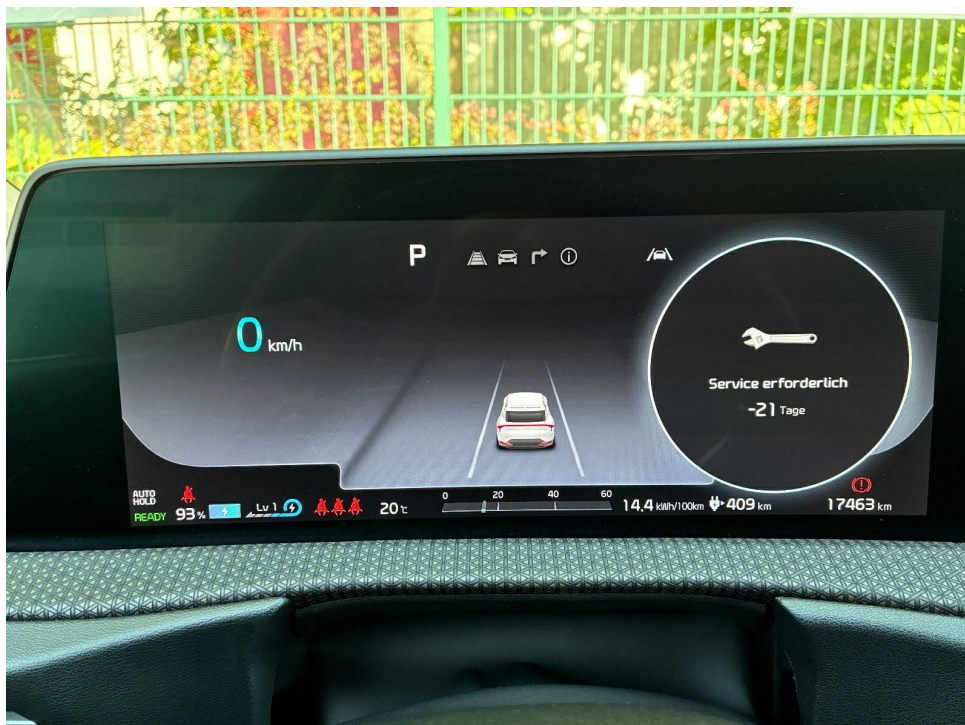
Bild 16 : Service fällig

| Bezeichnung des Schadens / Rep.-Weg | Rep.Kost<br>netto | brutto | Anrechn. | Minderwert in EUR<br>netto | brutto |
|---|---|---|---|---|---|
| 5. Service fällig, erneuern (Bild 16) | 378,15 | 450 | 100 | -378,15 | -450 |
