## BEWERTUNG

**TMBLJ7NE5J0368022**

Skoda  
Octavia Combi (5E5)(12.2016->)  
Clever 4x4  
07.08.2018  
**140.743 km** (abgelesen)

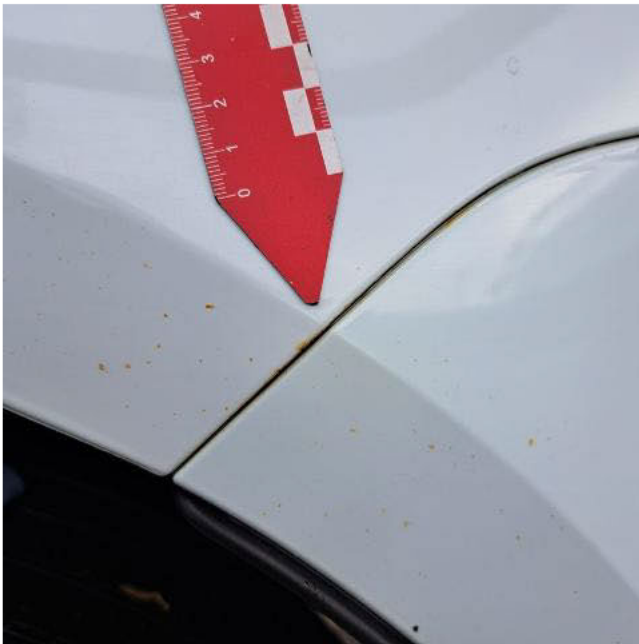
Bild 15

| NR. | BEZEICHNUNG | BESCHÄDIGUNGSART / REPARATUR |
|---|---|---|
| 1 | Seitenwand hinten links | Korrosion |

**Nr.: 1**

**Bauteil:** Seitenwand hinten links

**Beschädigungsart:** Korrosion

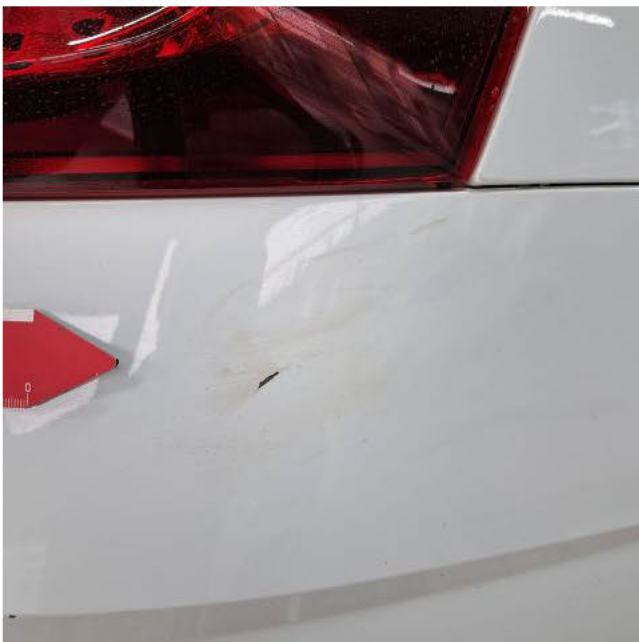
Bild 16

| NR. | BEZEICHNUNG | BESCHÄDIGUNGSART / REPARATUR |
|---|---|---|
| 2 | Stoßfänger hinten | Angeschrammt |

**Nr.: 2**

**Bauteil:** Stoßfänger hinten

Angeschrammt

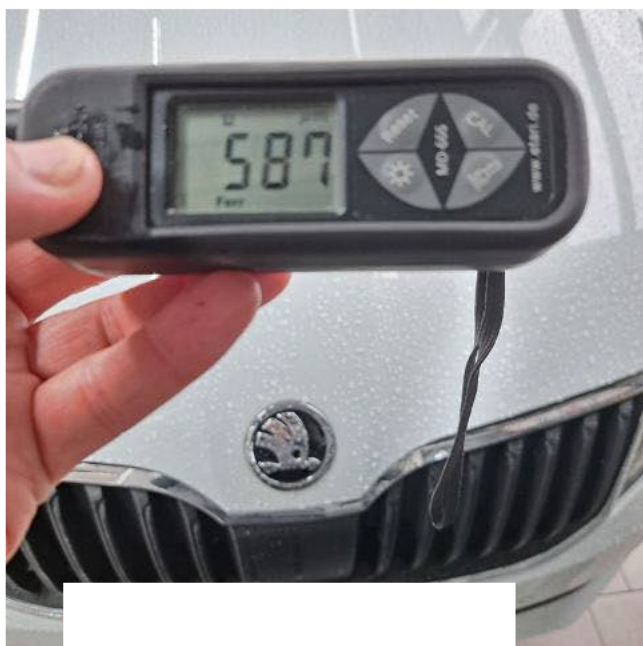
Bild 20

Das Fahrzeug wurde in seinen Lackwerten über die gesamte Karosserie untersucht. Folgende Lackwerte zeigen in Ihrer Wertigkeit bedenkliche Werte eines reparierten Vorschadens auf.

| POSITION | DICKE | WEITERE MESSUNGEN | BESCHREIBUNG |
|---|---|---|---|
| Motorhaube | 587,00 µm | | |

Motorhaube: 587µm

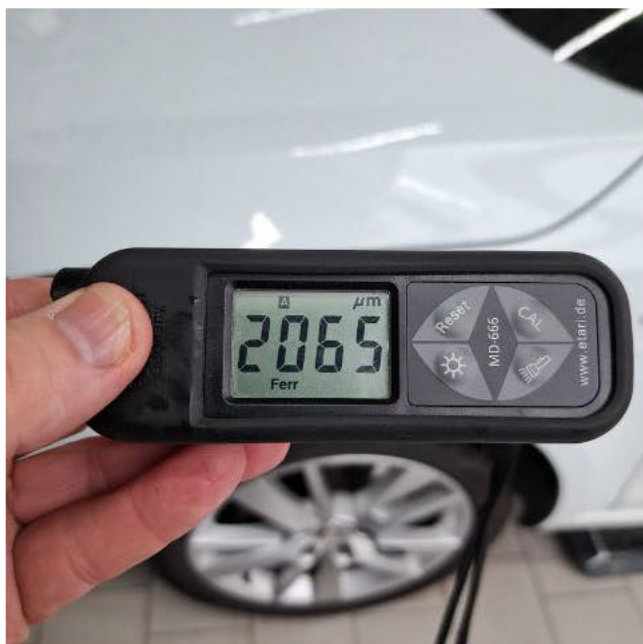
Bild 21

| POSITION | DICKE | WEITERE MESSUNGEN | BESCHREIBUNG |
|---|---|---|---|
| Kotflügel vorne links | 2.065,00 µm | | |

Kotflügel vorne links: 2065µm

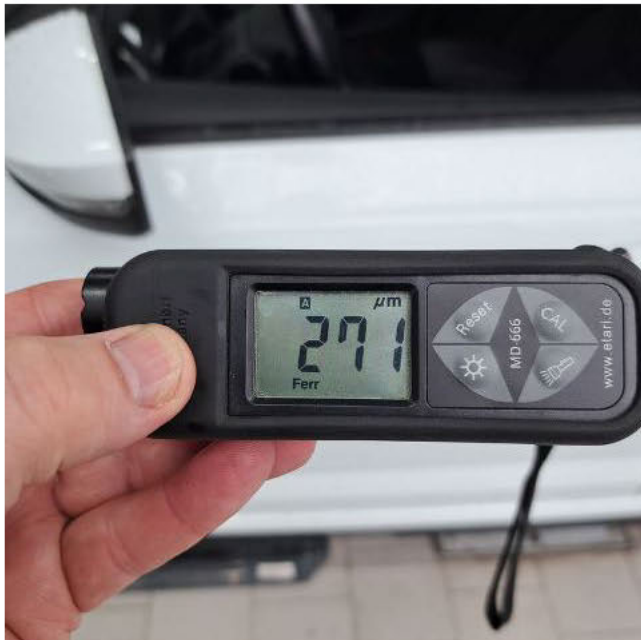
Bild 22

| POSITION | DICKE | WEITERE MESSUNGEN | BESCHREIBUNG |
|---|---|---|---|
| Tür vorne links | 271,00 µm | | |

Tür vorne links: 271µm

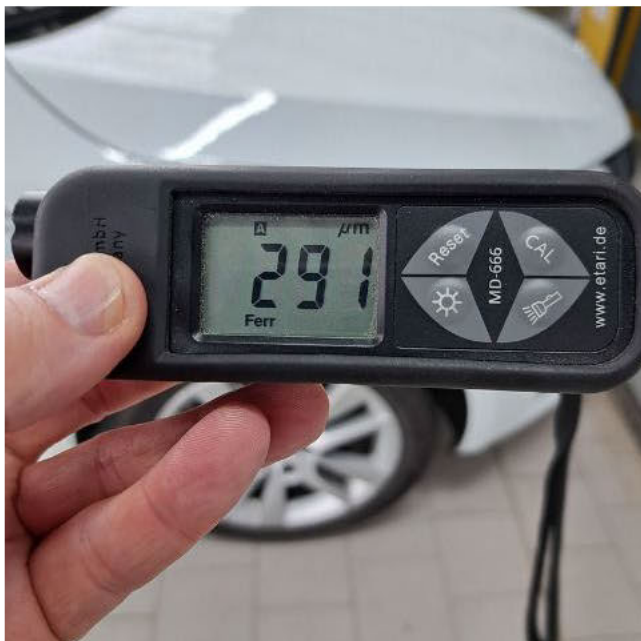
Bild 23

| POSITION | DICKE | WEITERE MESSUNGEN | BESCHREIBUNG |
|---|---|---|---|
| Kotflügel vorne rechts | 291,00 µm | | |

Kotflügel vorne rechts: 291µm
