## Zustandsbericht

| Kunde : | Allane SE | Amtl. Kennzeichen : | M-KH 827E |
| Berichtsnummer : | 0000000925913-DE613 | | |

#### BMW iX1 (U11E)(2022->) 30 xDrive M Sport

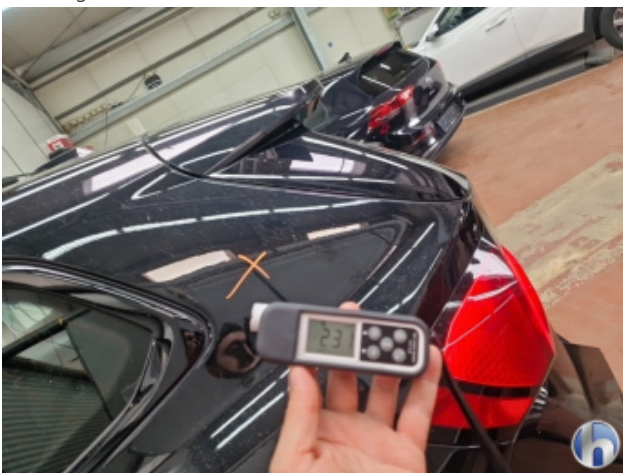
| | Bauteil | Schaden | Rep.-Art |
|---|---|---|---|
| 1. | Seitenwand - Hinten - Links | Nachlackiert | Ohne Reparatur |

1. Seitenwand - Hinten - Links  
Nachlackiert - Ohne Reparatur

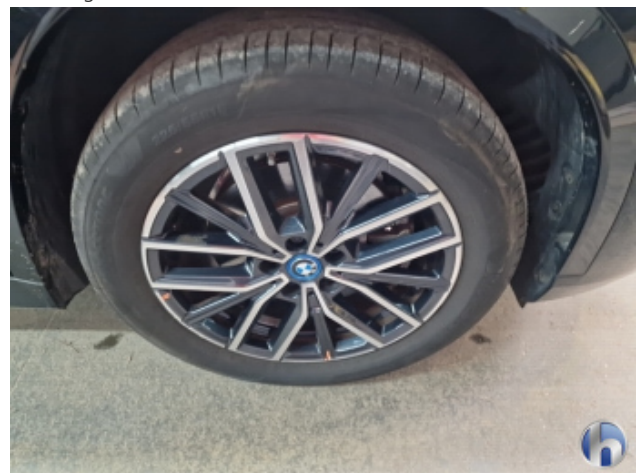
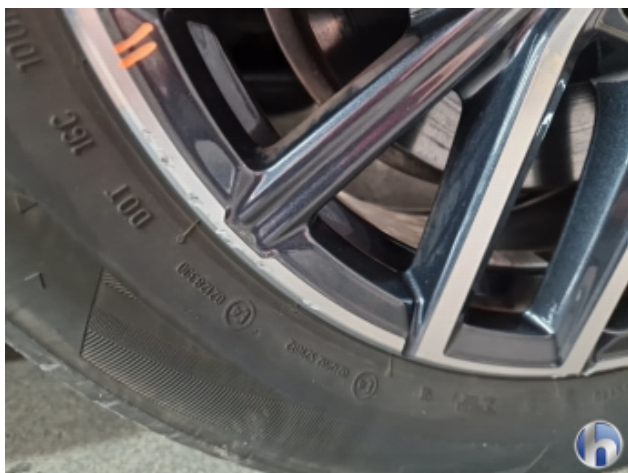
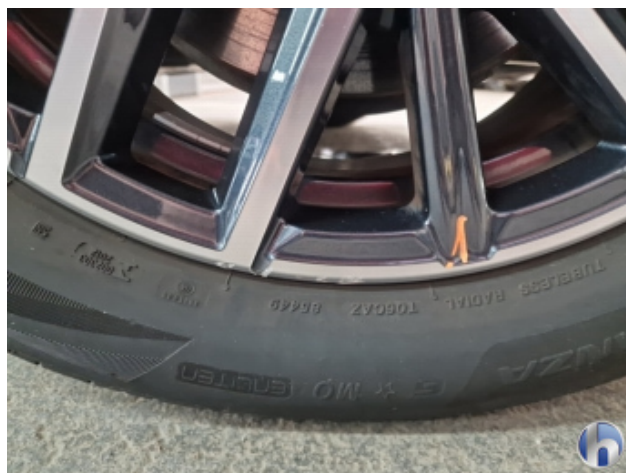
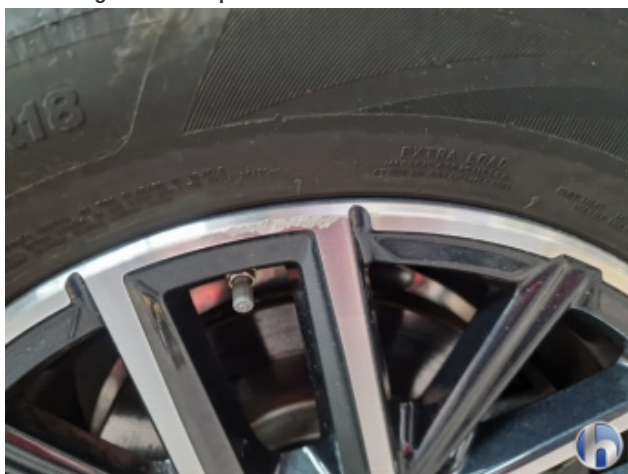
| | Bauteil | Schaden | Rep.-Art |
|---|---|---|---|
| 2. | Felge Vorne - Rechts | Beschädigt | Smart Repair |

2. Felge Vorne - Rechts  
Beschädigt - Smart Repair

2. Felge Vorne - Rechts  
**Beschädigt - Smart Repair**
